## COMMUNE DE **Pralognan la Vanoise**

### **Plan de Prévention des Risques naturels prévisibles**

#### **1 - Note de présentation**

**mai 1999**

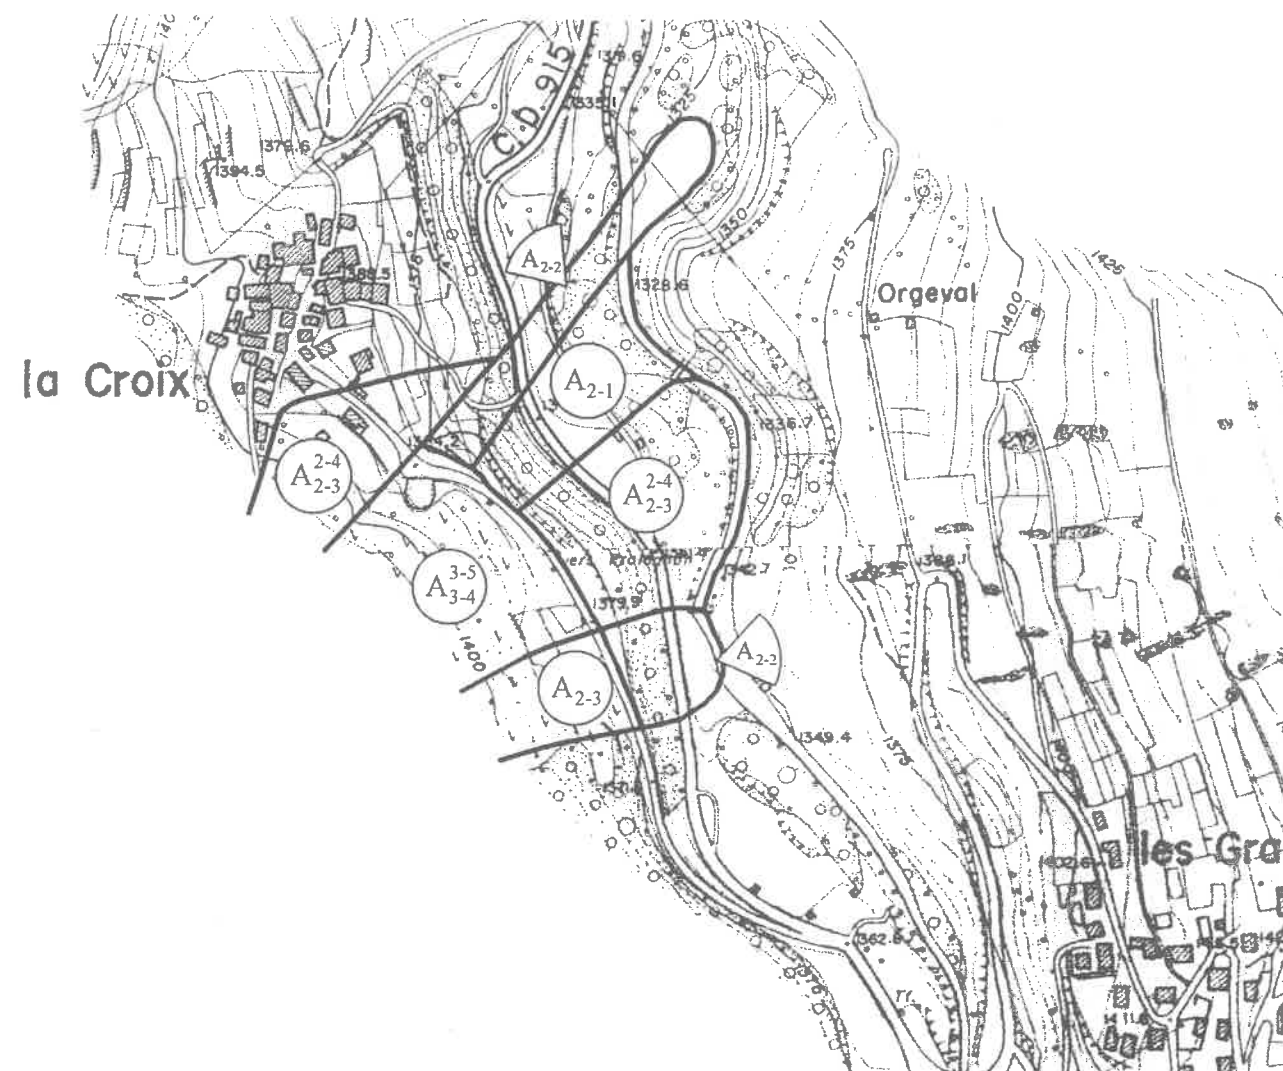
Carte de situation des zones de départ du phénomène et des protections existantes  
Echelle : 1/20000

Secteur : La Croix

Nature du phénomène naturel : Avalanche de Jettemont

**Nature** : boisement (je2 sur carte ci-contre)

**Nature** : tourne (je1 sur carte ci-contre)

**Efficacité** : douteuse (la tourne est effondrée au niveau de sa partie centrale, sa ruine totale est à craindre)

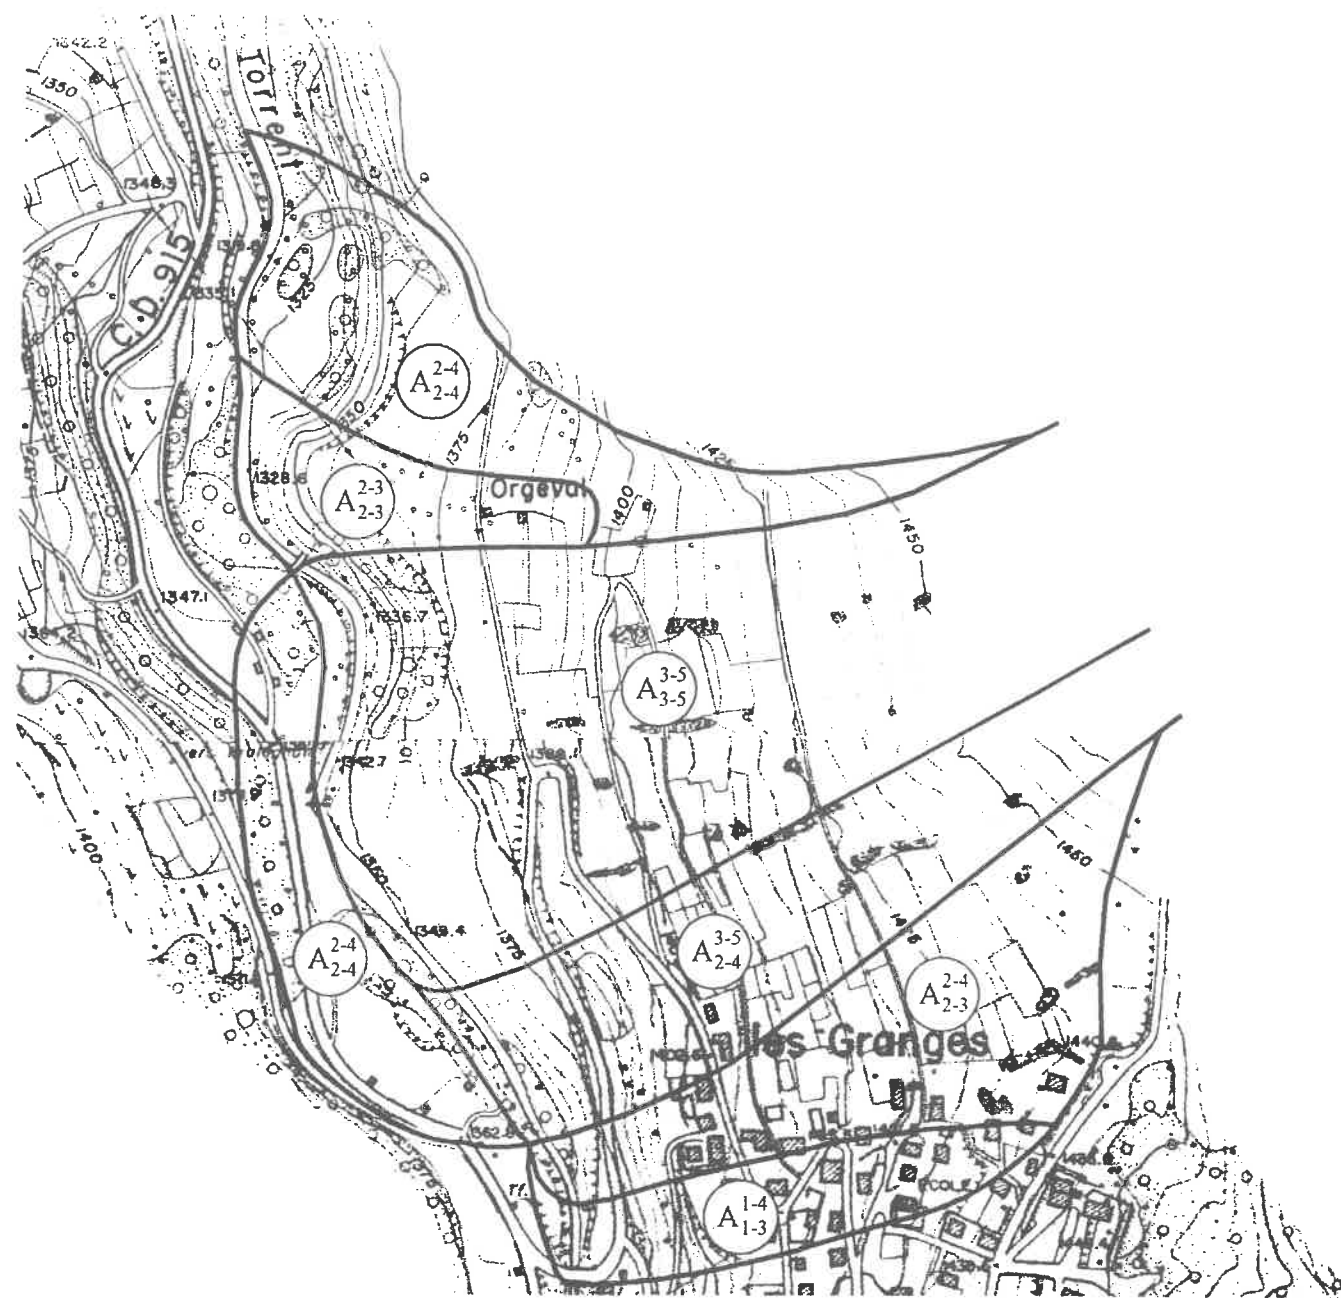
Carte de situation des zones de départ du phénomène et des protections existantes  
Echelle : 1/20000

Secteur : Les Granges

Nature du phénomène naturel : avalanches de Leschaux et du Mont Chevrier

Nature : tourne (le1 sur carte ci-contre)

Efficacité : moyenne.

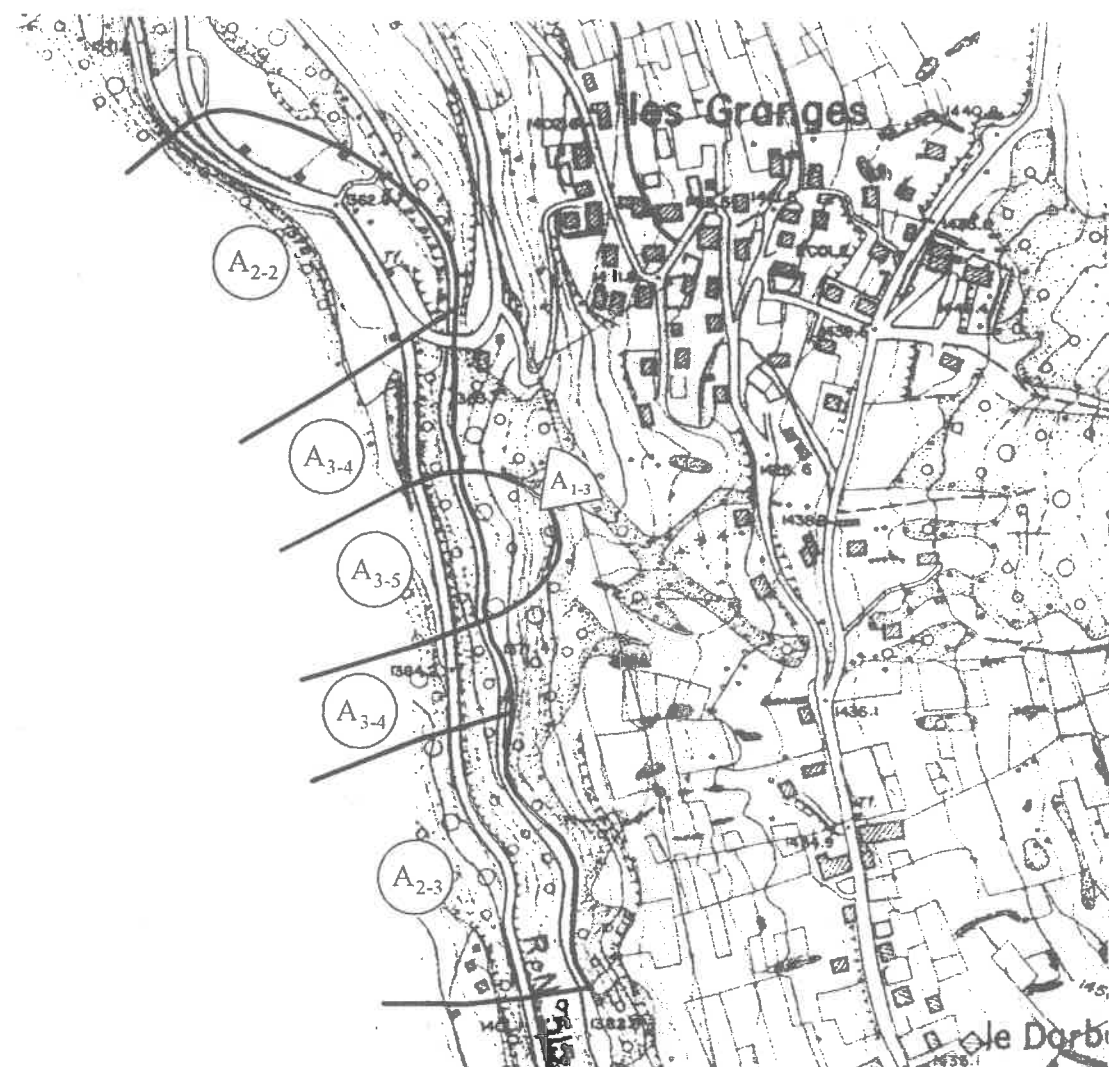
Secteur : Les Esserts

Nature du phénomène naturel : Avalanche de la Grande Perrière

Le phénomène étudié correspond à un complexe avalancheux dont les zones de départ s'étalent depuis la Grande Perrière jusqu'au Rocher de Bertou. La plus fréquente, et la seule sur laquelle quelques informations sont disponibles, est l'avalanche de la Grande Perrière. Ces informations sont cependant insuffisantes pour retenir l'un ou l'autre des événements cités dans la rubrique historique comme phénomène de référence. On retiendra comme phénomène de référence une avalanche "mixte" (dense et aérosol) avec des vitesses d'écoulement rapides jusqu'au Doron, ces vitesses et la masse volumique de l'avalanche produisant des pressions incompatibles avec la réalisation d'urbanisations dans ce secteur.

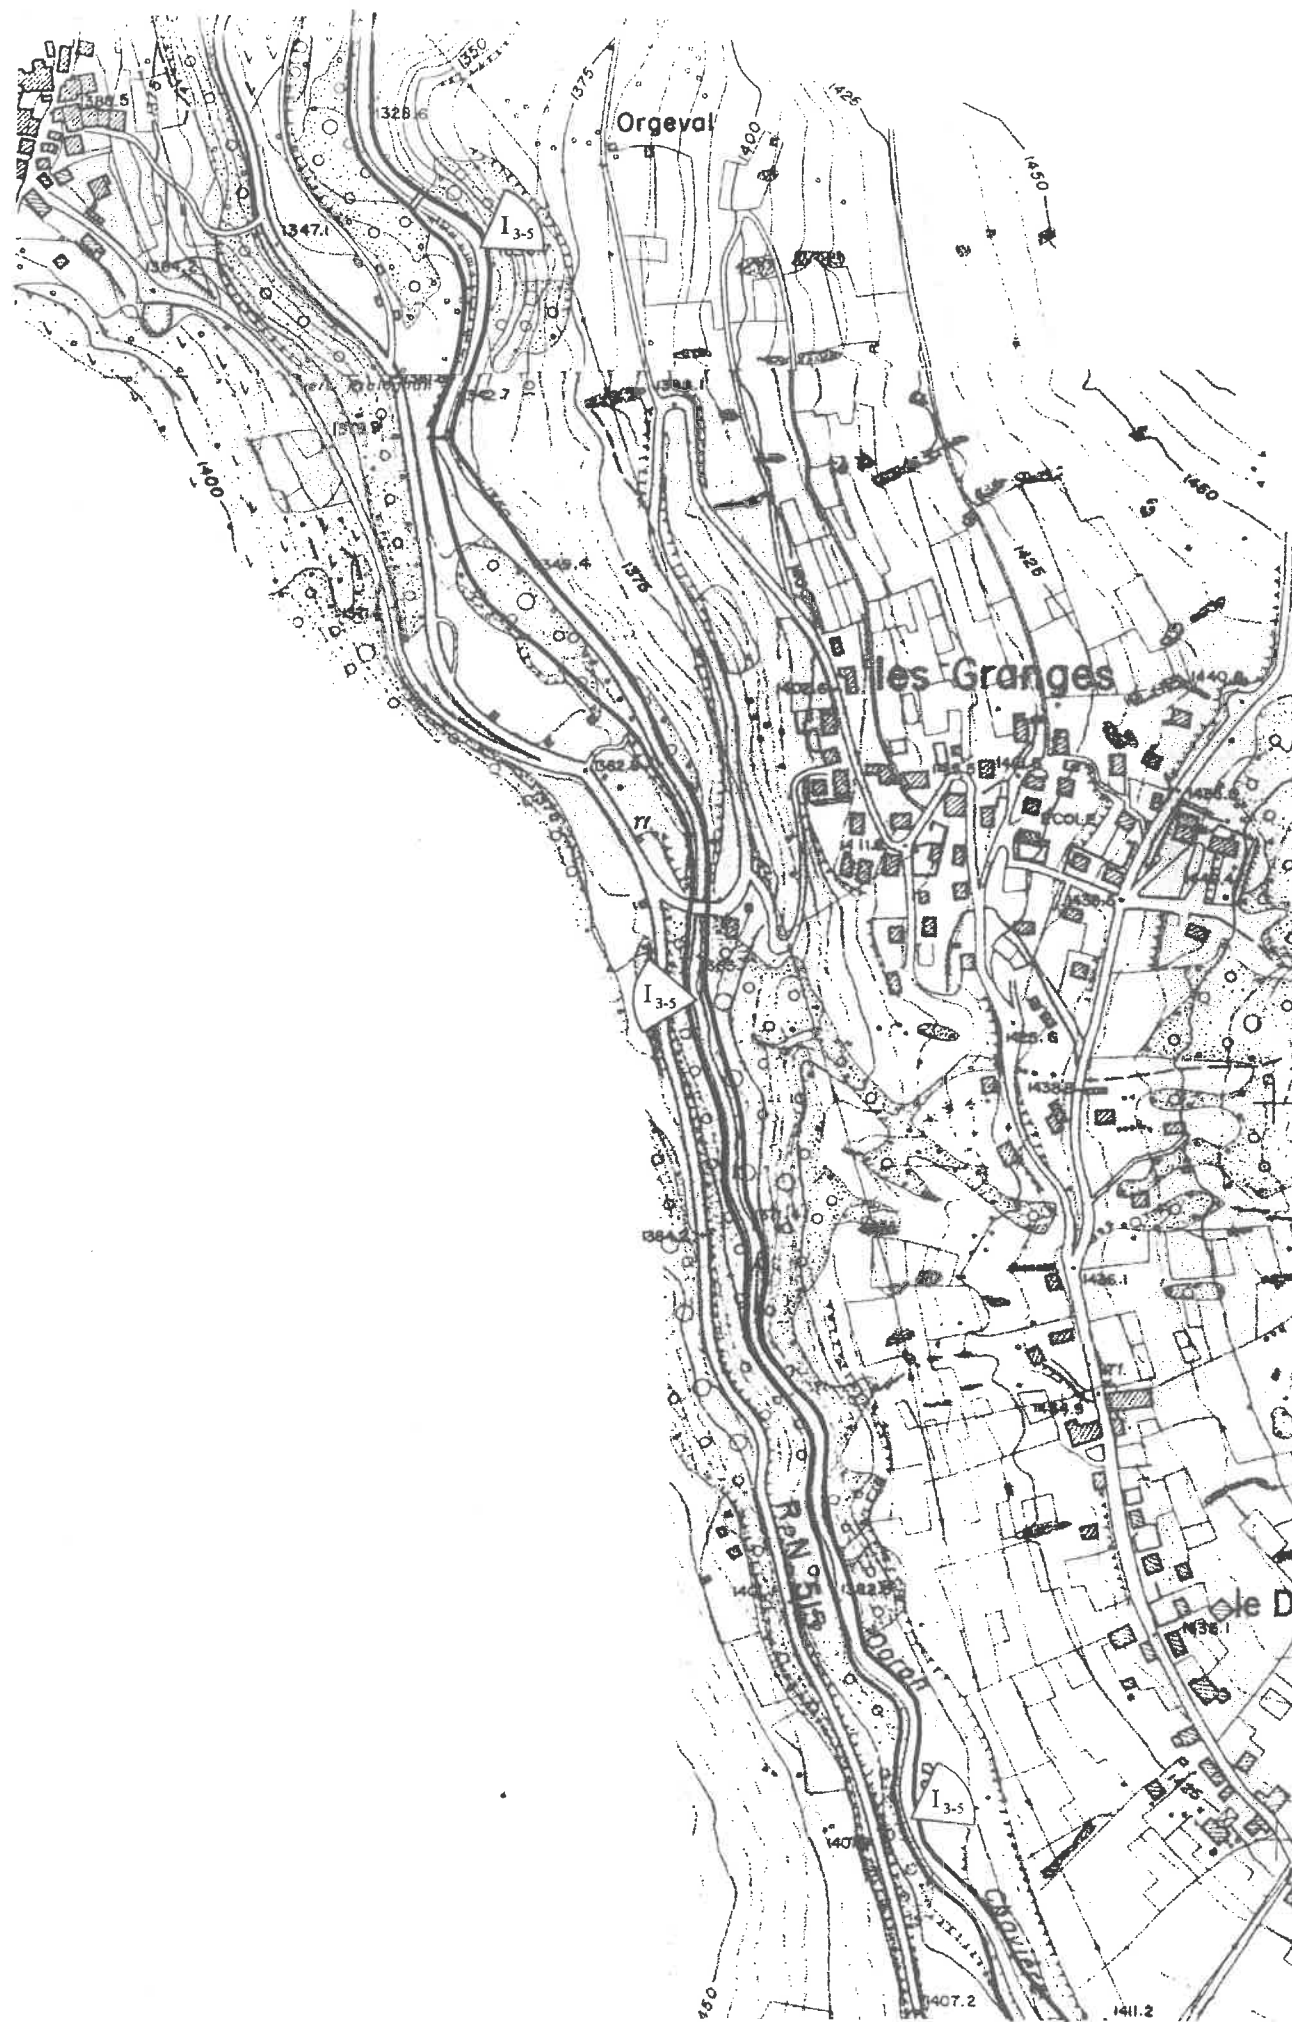
Carte de situation des zones de départ du phénomène  
Echelle : 1/20000

Secteur : aval Chef-lieu - rives du  
Doron de Pralognan

Nature du phénomène naturel : inondation

Le phénomène de référence retenu pour l'élaboration du zonage est une crue ayant un débit maximum instantané égal à  $70 \text{ m}^3/\text{s}$ . En aval du chef-lieu, le Doron a un lit bien encaissé, sauf au niveau du pont des Granges et sous la route de la Croix. Seuls ces deux points peuvent donc être concernés par des débordements. Ailleurs, comme le montre la morphologie des berges, les crues du Doron ne pourront provoquer que le ravinement des berges (phénomène non représenté dans la Note de Présentation mais dont il a été tenu compte dans le zonage - voir Documents Graphiques -).

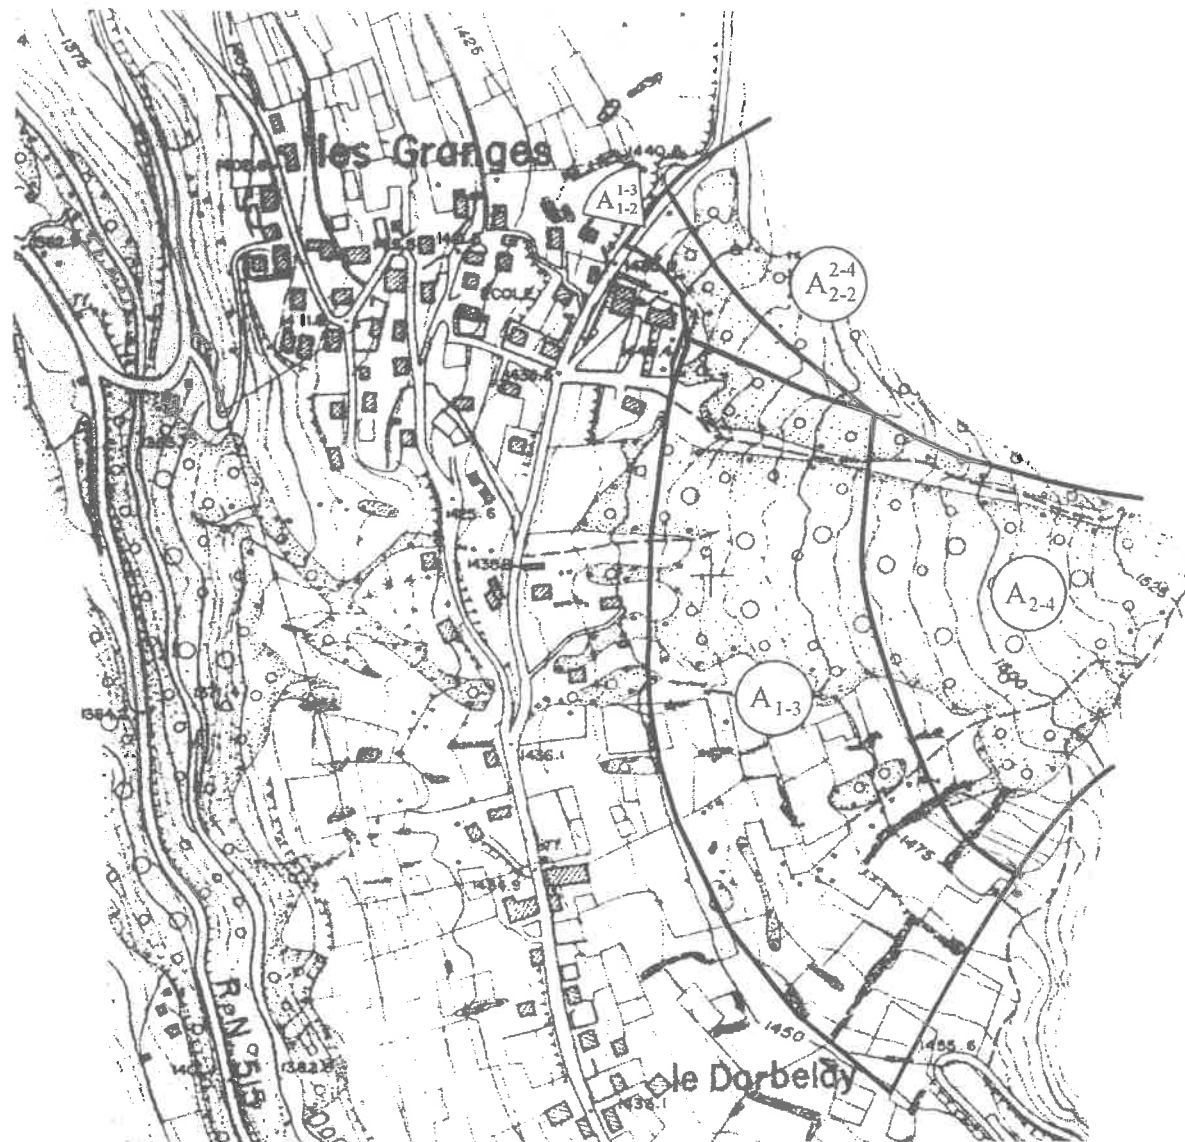
Carte de situation des zones de départ du phénomène et des protections existantes  
Echelle : 1/20000

Secteur : Les Darbelay ;  
Les Granges

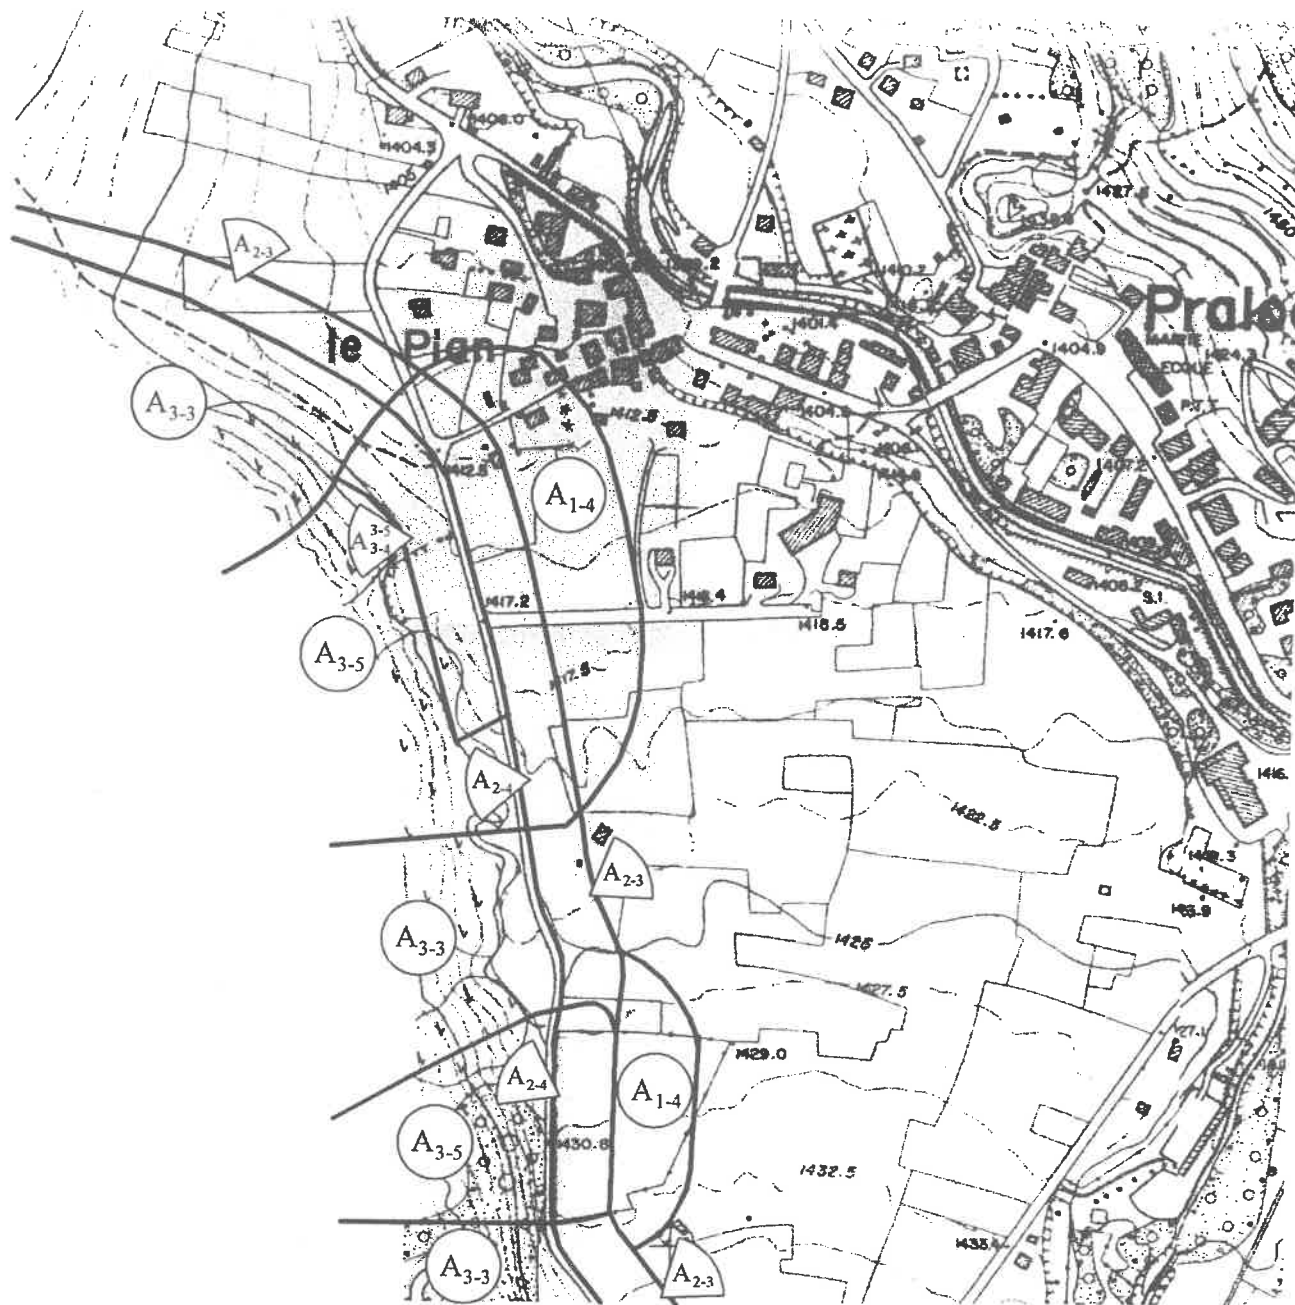
Carte de situation des zones de départ du phénomène et des protections existantes  
Echelle : 1/20000

Secteur : Le Plan
