**Porter à Connaissance n°1**

# ***Révision du PPRi de la Vallée de la Loire « Vals de Gien – Briare »***

**Reconstitution des plus hautes eaux  
connues (PHEC)**

### **Reconstitution des plus hautes eaux connues**

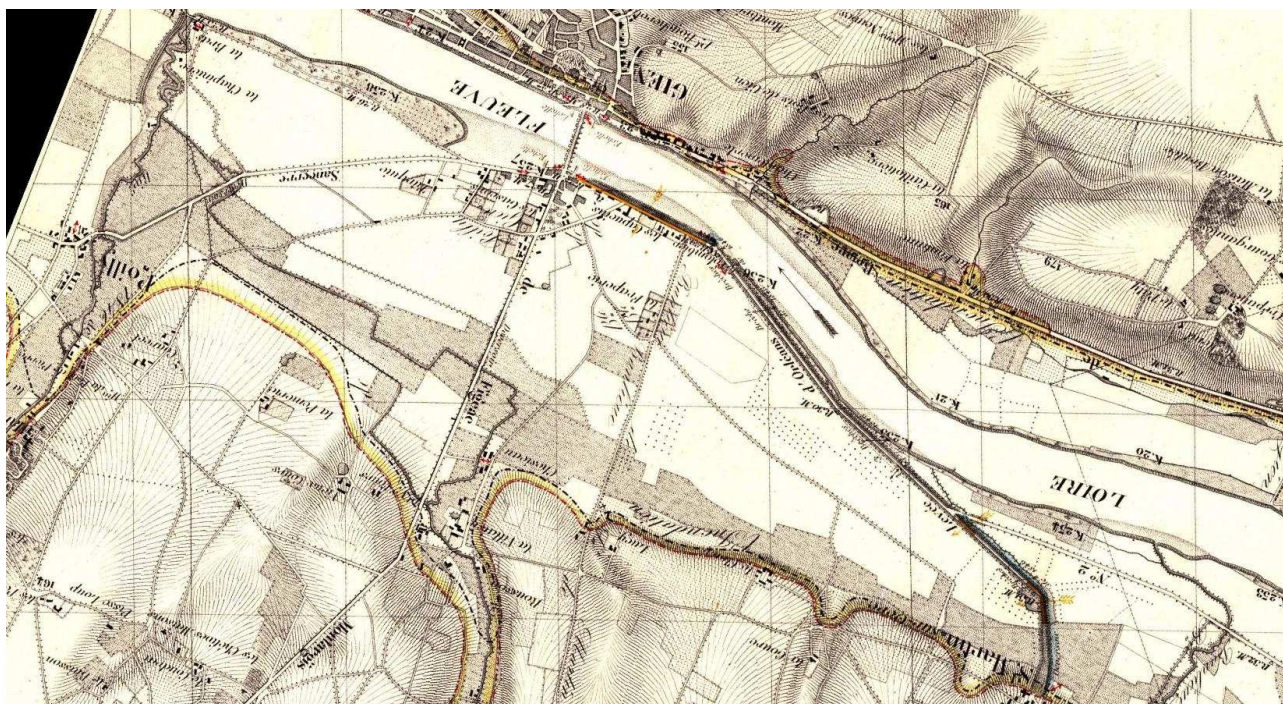
Illustration 8: Extrait de la carte de Coumes à Gien

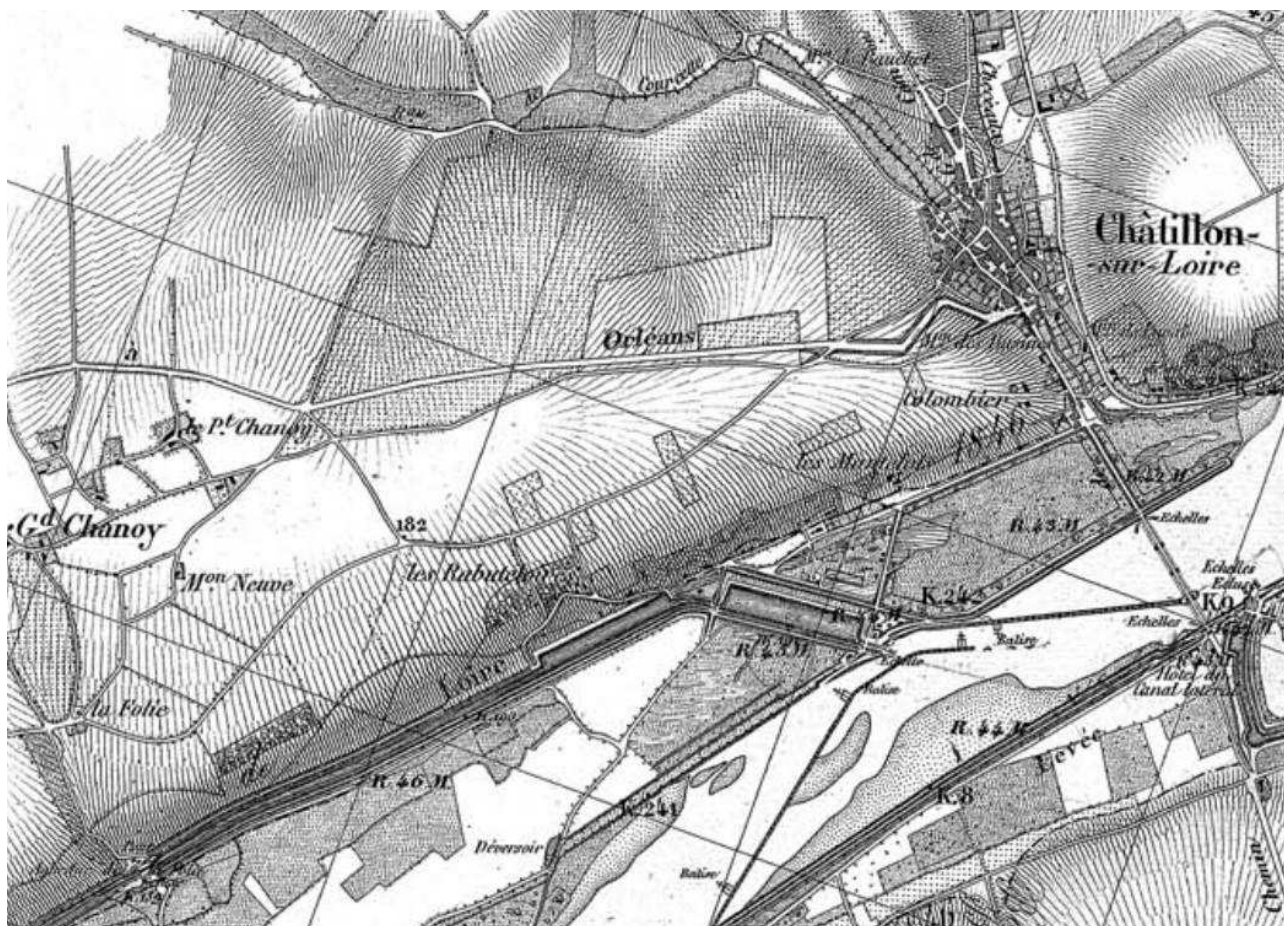
Illustration 15: Configuration au niveau de Châtillon-sur-Loire au milieu du XIX<sup>ème</sup> siècle  
Le centre-bourg n'était pas protégé des inondations car la digue n'était pas continue

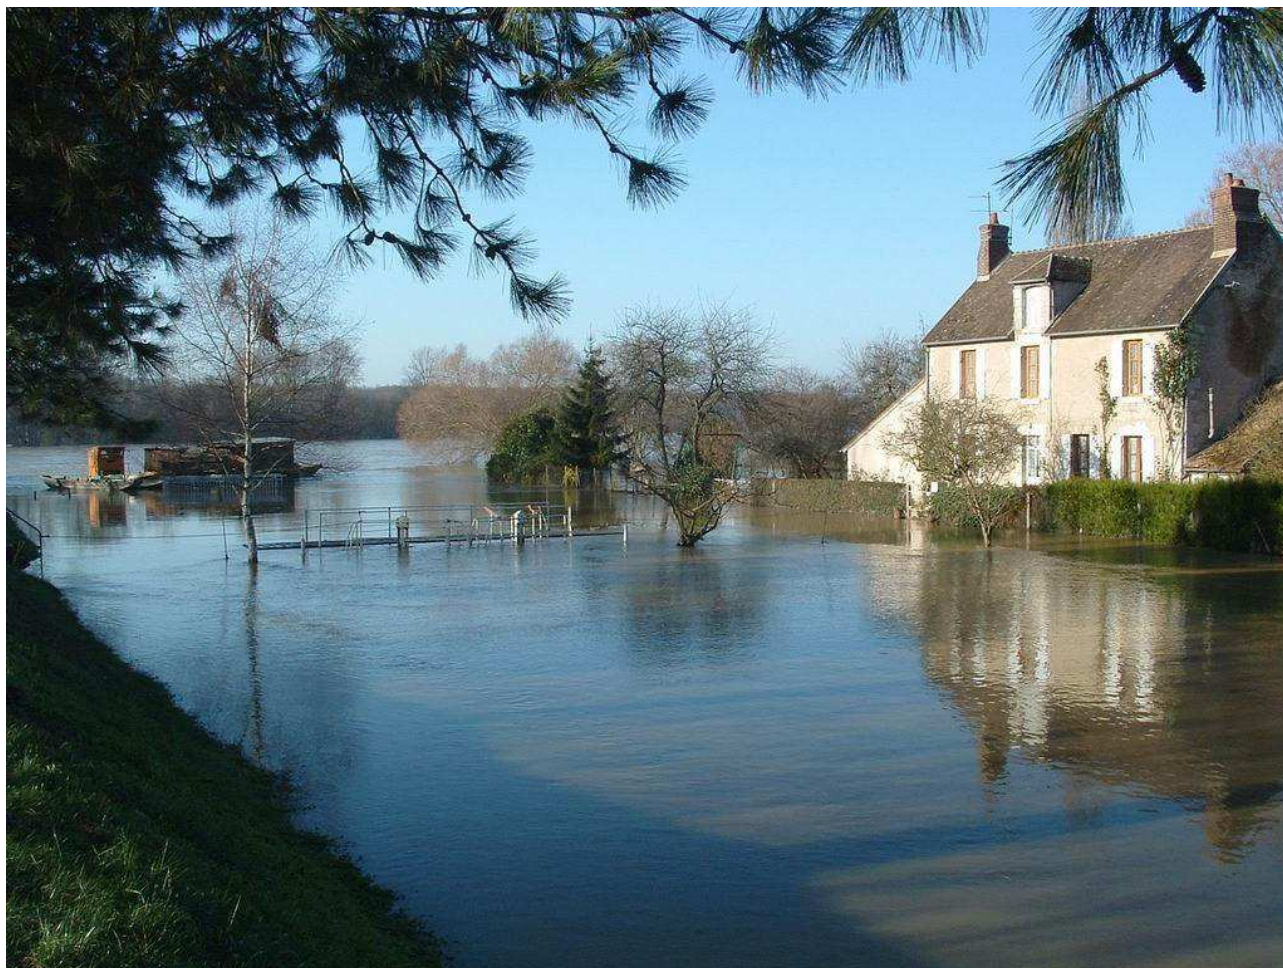
*Illustration 18: Écluse de Baraban submergée pendant la crue de décembre 2003*

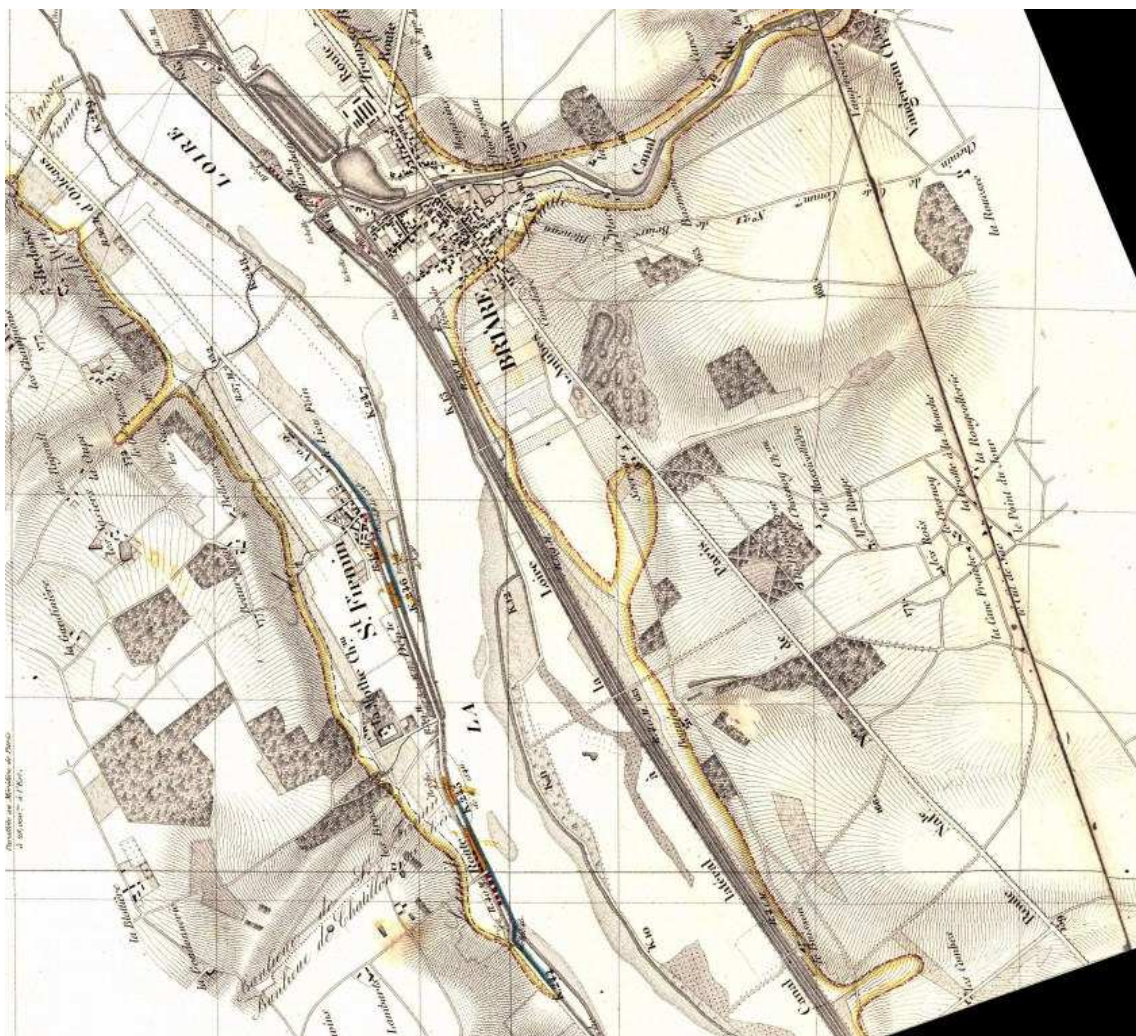
Illustration 19: Configuration du val de Saint-Firmin-sur-Loire au milieu du XIX<sup>ème</sup> siècle  
Le val était ouvert par l'aval, avec une digue s'interrompant au niveau de l'actuel pont-canal

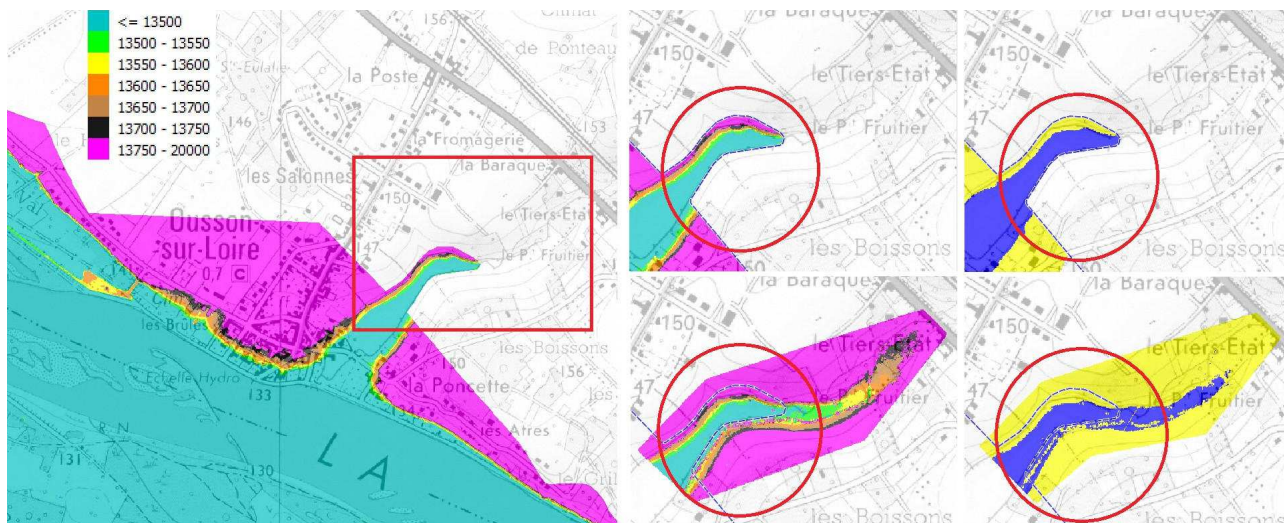
L'évaluation du remous de la Loire dans l'Ousson s'effectue par un complément topographique à partir du semi de points bruts. L'incertitude sur la topographie a peu d'impact sur la délimitation de la zone inondée résultante.

Illustration 30: Compléments topographiques pour estimer le remous de la Loire dans l'Ousson

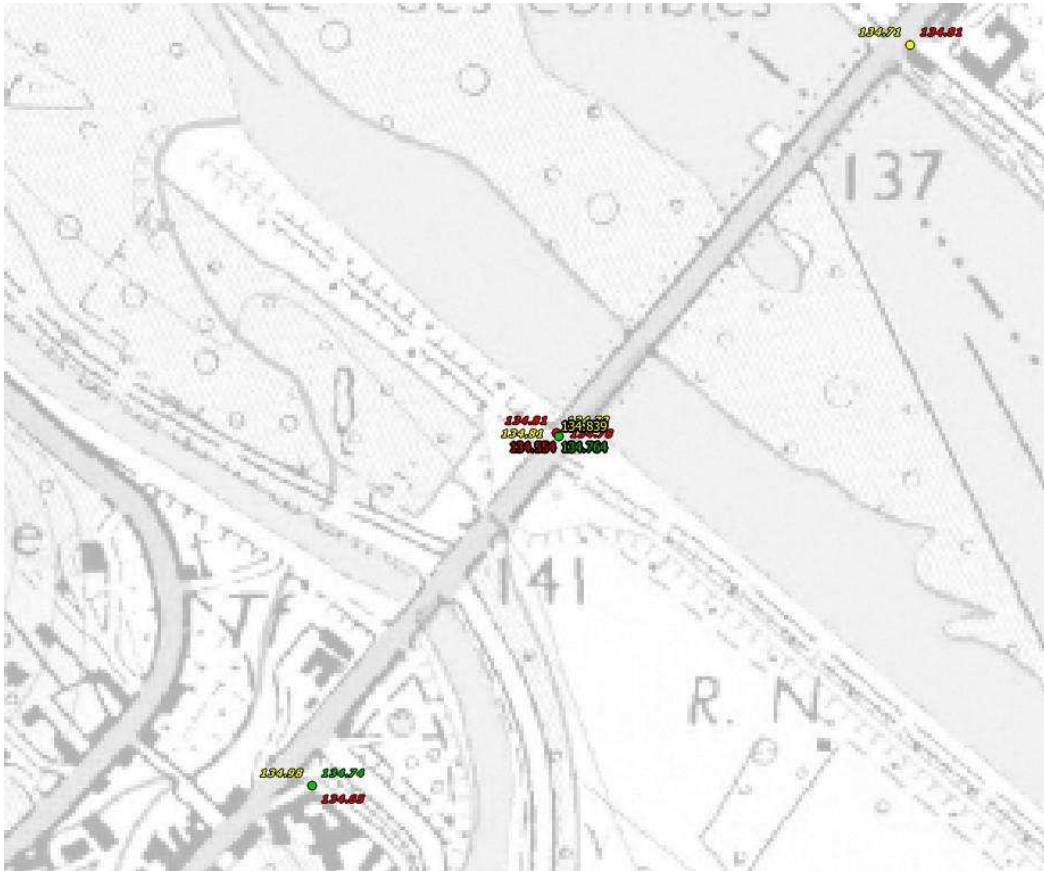
*Illustration 35: Repères de crues au niveau du port et du pont de Châtillon-sur-Loire*

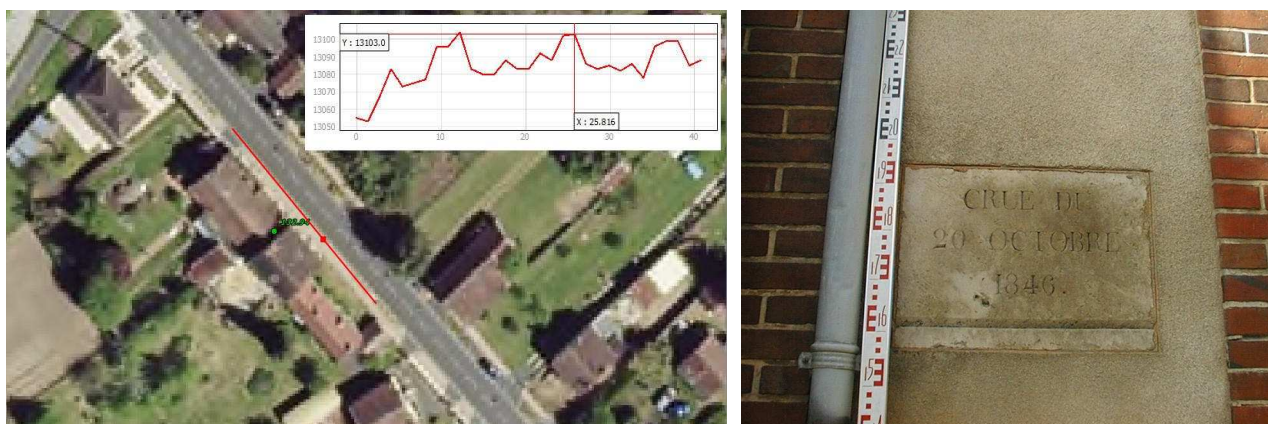
Illustration 43: Repère de 1846 dont le nivellement est douteux en aval de Saint-Firmin
