DDT des Hautes-Alpes

**PLAN DE PREVENTION DES RISQUES NATURELS
COMMUNE DE SERRES**

Rapport de Présentation

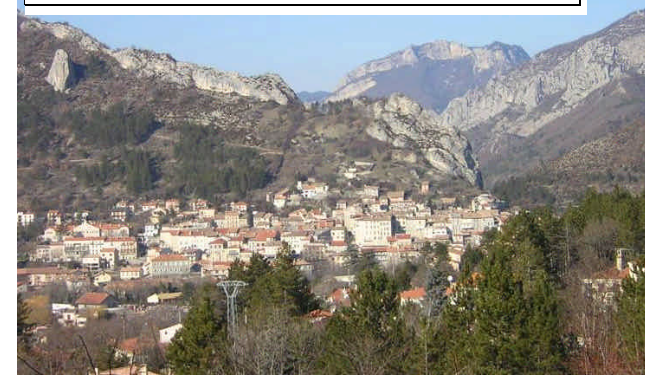
- La **plaine alluvionnaire** du Buëch, large d'environ 1 km, découpe le territoire en deux ensembles selon un axe Nord-Sud (Fig.5). Elle est bordée par des témoins de terrasses post-glaciaires.

Fig.5 : Vue de la plaine alluviale du Buëch

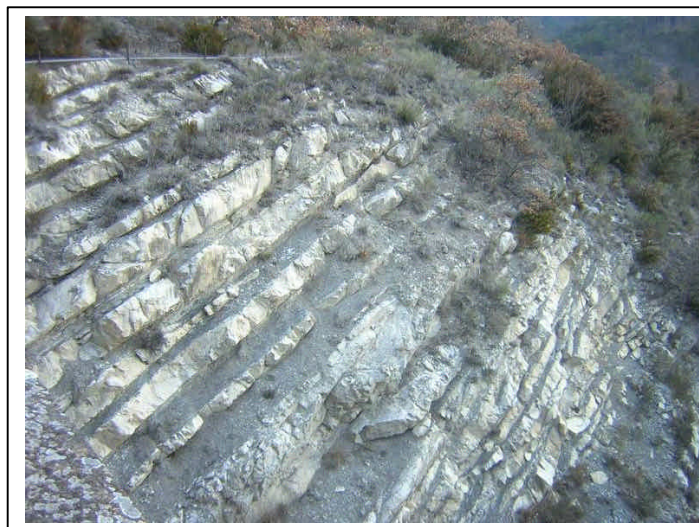
Fig.11 : Alternance marno-calcaire caractérisant les dépôts de l'Hauterivien

- Les dépôts de l'**Hauterivien** (n3) sont essentiellement représentés par des alternances de bancs calcaires-marneux de 20 à 50 centimètres d'épaisseur et de marno-calcaires légèrement moins épais (10 à 40 cm) (Fig.11). La puissance totale de cette formation **marno-calcaire** est de 200m. Vers le sommet de l'étage, de gros bancs calcaires dominent et marquent le paysage. Ces calcaires constituent l'ossature centrale du synclinal qui culmine à 1046 m (Le Devès).

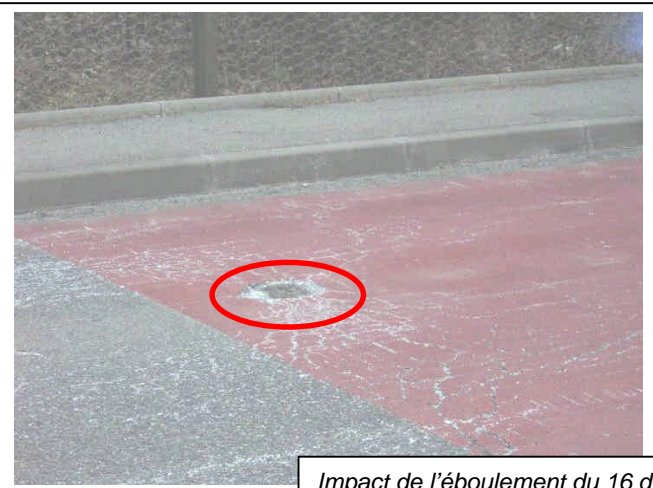
Zone d'arrachement de l'éboulement du 16 décembre 1995

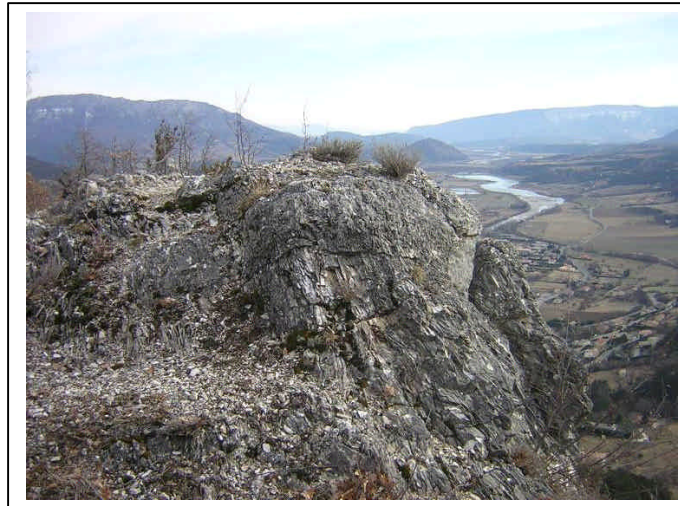
Fig.20 : Calcaires broyés par le jeu des failles affectant les crêtes

1. Départ du sommet de la barre calcaire par mouvement de bascule des extrémités des bancs calcaires redressés et fracturés (Fiche n°3). La fracturation est particulièrement dense le long de cette crête (Fig.20) encadrée au Sud et au Nord par deux failles principales qui contribuent au redressement des strates. De nombreuses instabilités alimentent ces éboulements, on remarque de nombreux surplombs (Fig.19 A), écailles (Fig.19 B), ainsi qu'une intense fracturation délimitant des dièdres de dimensions variables (Fig.19 E et F). L'intense fracturation associée au gel et au dégel favorise la chute de blocs. Le volume des blocs écroulés ou instables est généralement de 1 à 5 m³ voir même plus mais pouvant se fracturer sur les affleurements rocheux inférieurs.

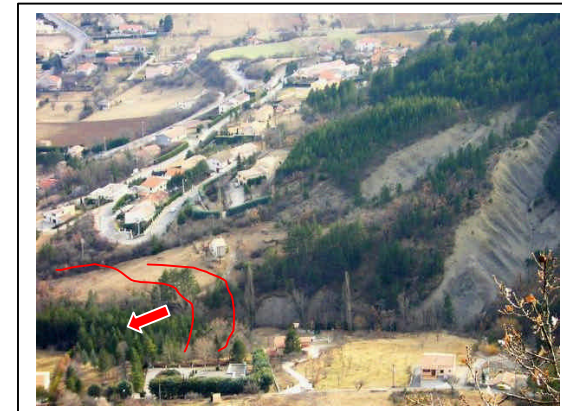
Fig.23-a : Quartier des Chauvins affecté par un glissement de terrain

Le secteur Nord du quartier des Chauvins (Fig.23) est affecté par un ensemble de glissements plus ou moins emboîtés et plus ou moins actifs. Ces glissements sont très bien marqués morphologiquement aussi bien en photographie aérienne que sur le terrain. La partie la plus active de cet ensemble de glissement (Fiche n°6) couvre une superficie de près de 15000 m². Elle est elle-même, composée de plusieurs loupes emboîtées s'étageant jusqu'au ravin de Bel Air qui joue un rôle prépondérant dans son activation. Le sapage des berges par le torrent réactive successivement les différentes loupes du glissement depuis le pied jusqu'au glissement (l'arrachement) le plus externe en amont. Par ailleurs, la série marneuse des « Terres Noires » au sein de laquelle se localise ce glissement est très sensible aux variations hydriques. Par conséquent, la saturation du sol en eau et le sapage en pied de glissement agissent conjointement lors de périodes de fortes précipitations pour réactiver le processus de déstabilisation. Ce

glissement est actif : il occasionne de nombreux désordres sur la route (affaissement, fissures, poteaux inclinés...), sur les murets (fissures ouvertes et décalages. Des fissures ouvertes de plus de 20 cm par endroits, sont encore visibles sur plus de 100 m de long dans un champ situé à l'Est de la route desservant le lotissement « Les Chauvins ». Ses fissures passent immédiatement au pied d'une petite maison.

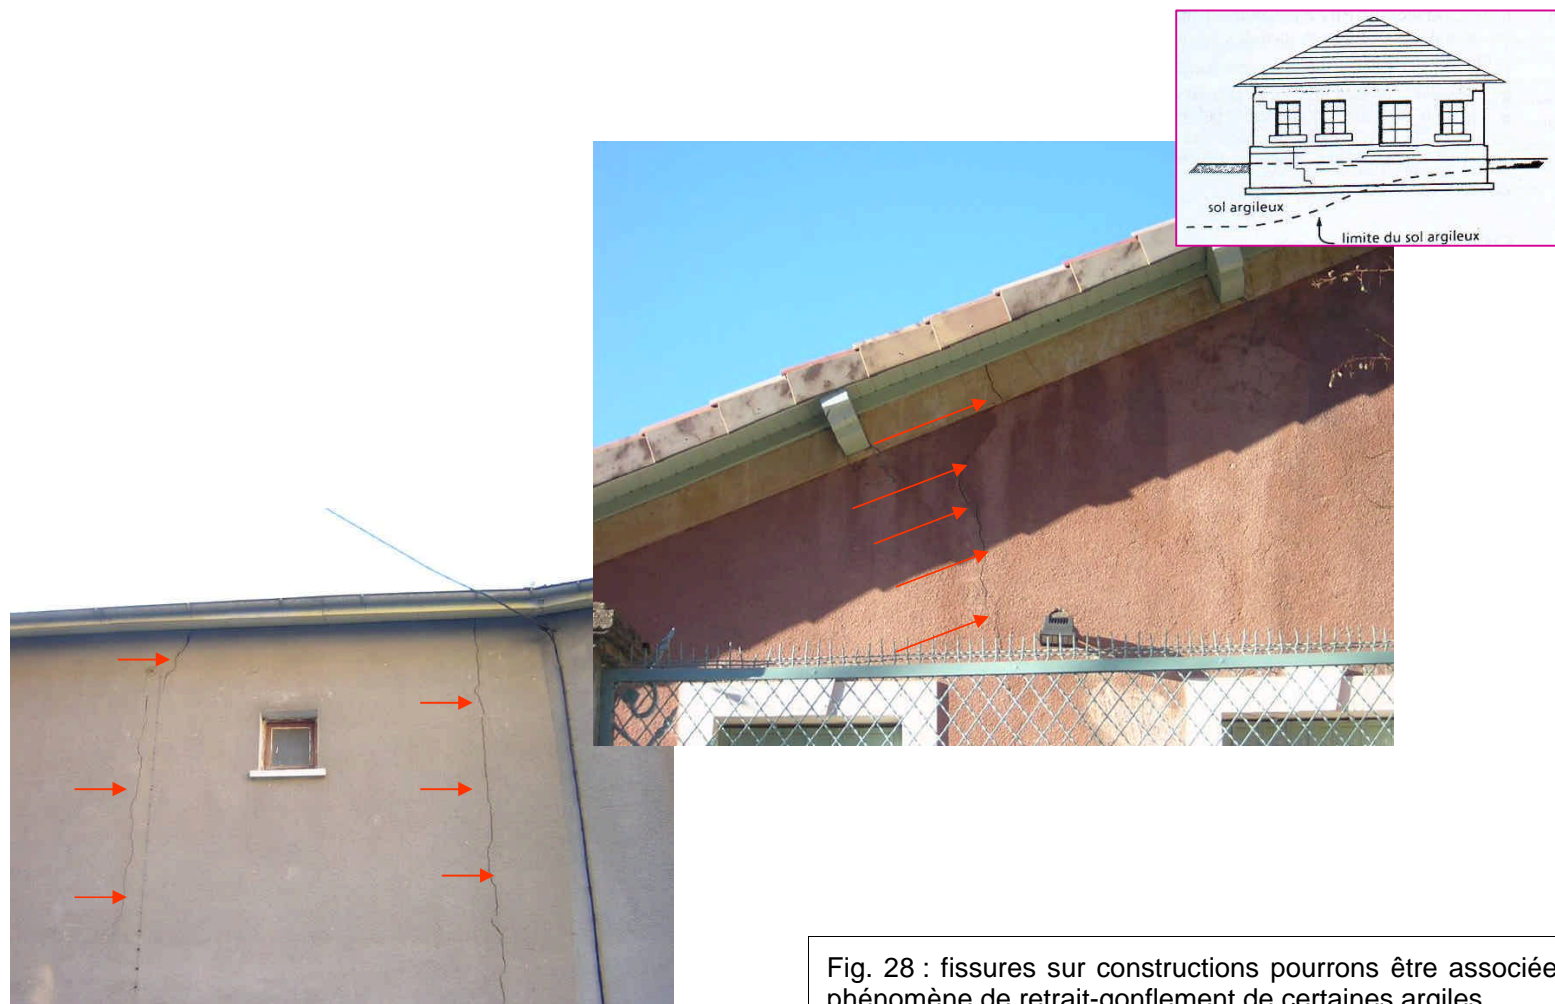
Fig. 28 : fissures sur constructions pourrons être associées au phénomène de retrait-gonflement de certaines argiles.

Les seuls indices probables pouvant être rattachés entre autres à cet aléa, sont localisés au niveau du vieux village. En effet, lorsque l'on parcourt les différentes rues du vieux village, on constate que plus du quart des maisons sont fissurées (fig.28). Les maisons du centre village (Versant Sud de la Pignollette) sont les plus affectées mais ce sont aussi les plus anciennes. Certaines fissures peuvent être liées à la vétusté de l'habitation ou encore à d'autres phénomènes mouvements de terrain affectant ce versant.

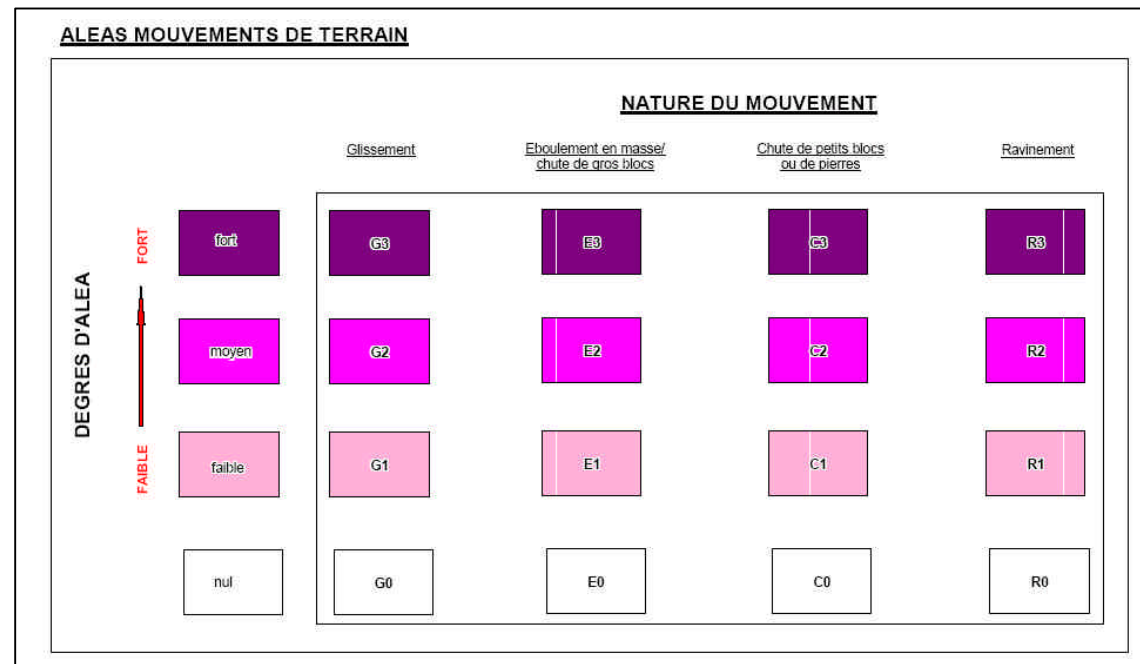
Fig.28: Echelle de gradation de l'aléa mouvement de terrain.

Chaque zone distinguée sur la carte des aléas est matérialisée par une limite, une couleur traduisant le degré d'aléa et une lettre indiquant la nature des phénomènes naturels intéressant la zone indexée d'un chiffre (1, 2, 3) correspondant au degré de l'aléa (fig. 29).

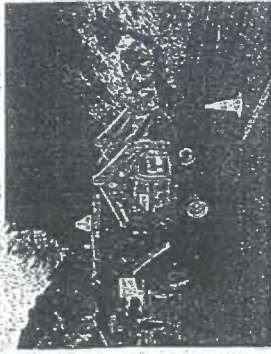
SERRES ▼ FAIT DIVERS Eboulement à l'entrée du village

Des rochers se sont détachés de la montagne de La Pignolette et ont coupé la "R.N. 76".

C'est à 13 heures, samedi 16 décembre que l'on a pu constater l'écroulement d'un bloc de roches de 100 mètres cubes sur la route nationale 76.

Les rochers se sont détachés de la face Nord de la Pignolette et ont traversé la route nationale 76.

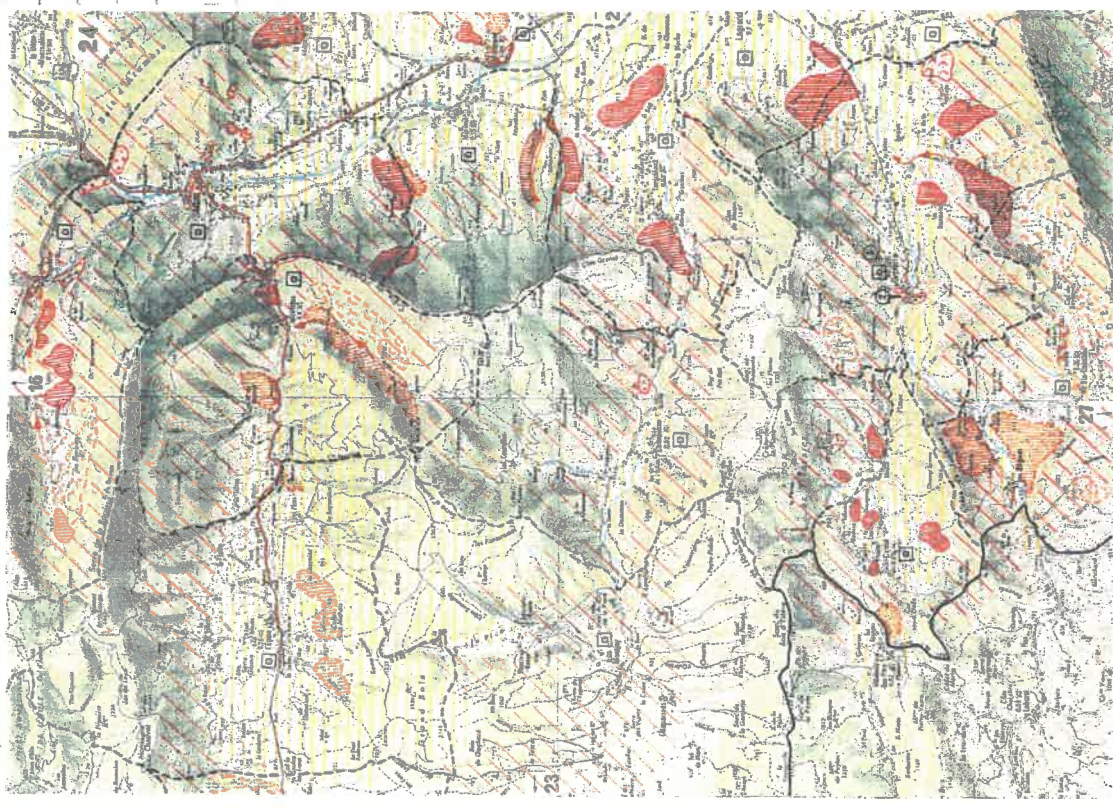
Extrait de carte de l'atlas départemental des risques naturels

Atlas départemental des risques naturels
SERRES
