# **Commune de MONTMAUR**

## **PLAN DE PREVENTION DES RISQUES NATURELS PREVISIBLES**

### **RAPPORT DE PRESENTATION**

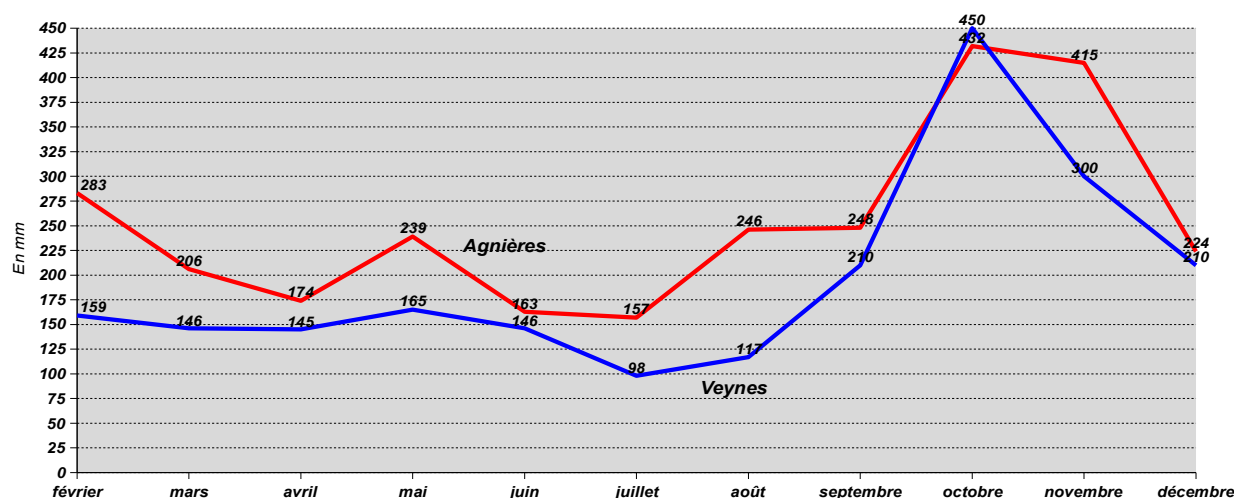
**Precipitations maximum mensuelles à Agnières en Dévoluy et à Veynes (1951-2003)**

les données climatologiques relevées aux postes d'Agnières en Dévoluy et de Veynes (1951-2003) permettent de caractériser les précipitations moyennes sur la commune de Montmaur.

janvier	février	mars	avril	mai	juin	juillet	août	septembre	octobre	novembre	décembre	Année
Max	225	283	206	174	239	163	157	246	248	432	415	224	1655
Moy	94	100,8	98,8	78,3	94,4	91,3	58,3	79,9	94,1	121,9	130,4	108,5	1150
Min	3,5	2,1	0	0	13	28,7	2,5	19,5	10,7	0,8	1,9	8,5	789
Année Max	1955	1955	1978	1956	1951	1955	1973	1968	1960	1960	1951	1952	1960

Les périodes les plus arrosées sont donc l'automne et le printemps, mais la répartition des pluies est très irrégulière d'une année sur l'autre. Par contre, de très forts écarts peuvent être observés entre les minima et les maxima mensuels. Ce sont les pluies d'automne, de septembre à décembre, qui amènent les cumuls les plus importants, sur 24h comme sur plusieurs jours. En 1993, 1996 et 2002, il est tombé plus de 300mm en moins de 6 jours. Sur les mois d'été, les précipitations de courtes durées, de type orage localisé, peuvent aussi être importantes.

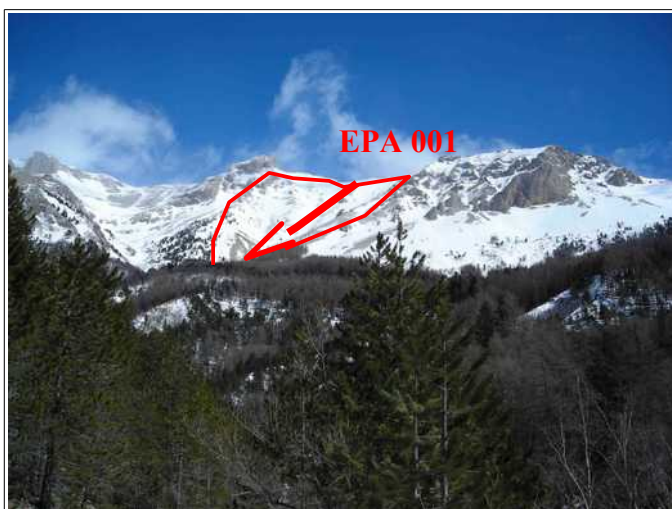
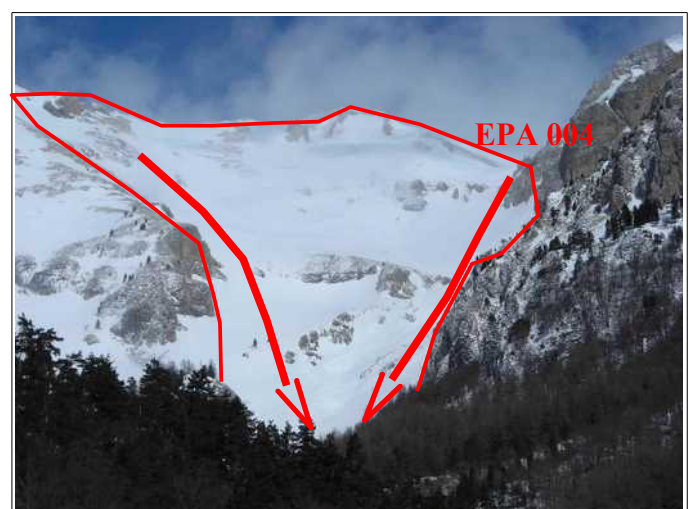
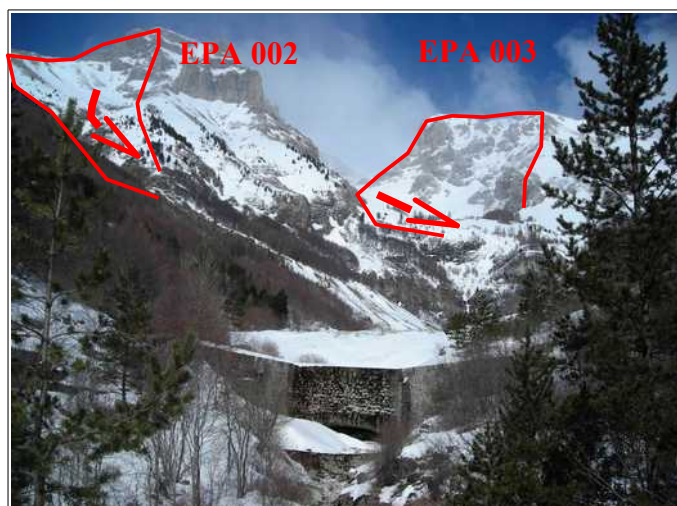
L'extrait de carte et les photos suivantes localisent les couloirs avalancheux répertoriés par la CLPA et l'EPA sur la commune de Montmaur.

Le vaste cirque rocheux constitué par la face méridionale du Plateau de Bure est de loin le plus exposé aux avalanches. L'enquête EPA montre que ces dernières peuvent se déclencher à différentes altitudes et se propager jusqu'en fond de vallée, à l'amont du troisième barrage RTM. L'ampleur des avalanches varie donc d'un événement à un autre, plusieurs facteurs interagissant dans leur mécanisme. Une avalanche peut en effet adopter différentes dynamiques selon les accumulations de neige, les conditions de neige, la stabilisation du manteau neigeux, les conditions météorologiques, etc. Compte-tenu de l'altitude du Plateau de Bure et de l'orientation des pentes différents types d'avalanche semblent possibles.

Une seconde zone avalancheuse est observable sur la commune dans le secteur de Ceüse, sur le versant nord du sommet de La Manche. Plusieurs petits couloirs se dessinent, mais l'EPA n'en rapporte qu'un seul au niveau de la source de La Grande Fontaine (couloir de Jas-Pierre). L'avalanche se déclenche non loin des crêtes et se propage dans la combe de Jas-Pierre qui est l'un des bras du torrent de Sigaud. Elle affecte une zone entièrement naturelle constituée de prairie d'altitude et de forêt.

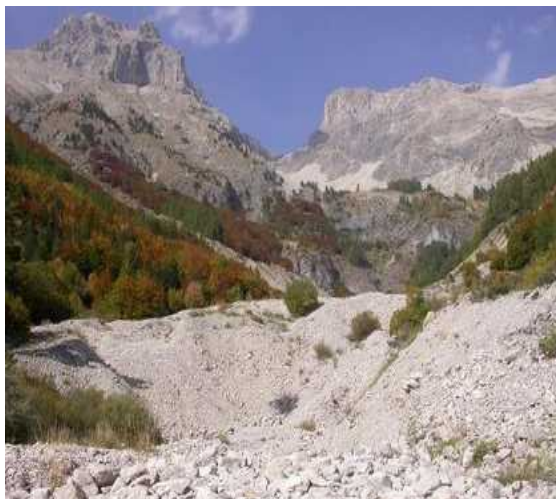
Amont de la source de la Sigouste (troisième barrage RTM), on notera l'important volume de matériaux stockés (produit d'érosion et probablement glaciaire).

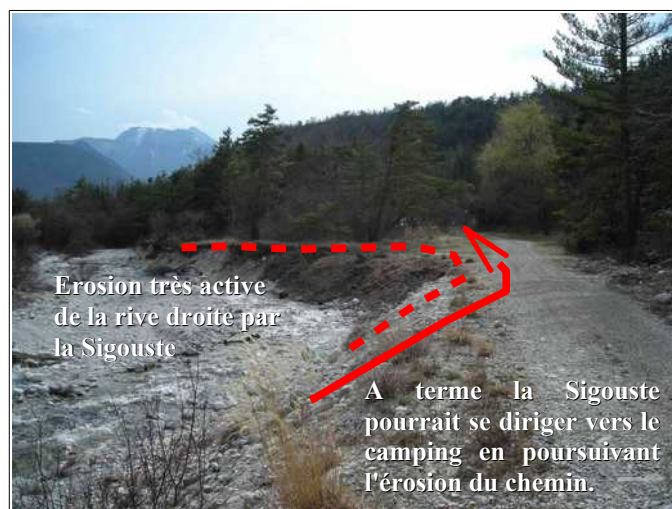
Erosion de la rive droite de la Sigouste à l'amont du camping. Le torrent pourrait ainsi contourner la digue amont édifiée le long du camping.

Un risque de débordement évident se dessine entre le débouché de la combe de la Sigouste et la RD937a. Le torrent érode fortement son lit à l'amont du camping, à l'aval immédiat d'un passage à gué. La rive droite est particulièrement attaquée et le cours d'eau se rapproche dangereusement de la piste venant du camping. Des déchets sont entreposés au niveau de la zone érodée, ce qui en aucun cas ne peut arrêter le travail de sape du torrent. Si l'affouillement de la rive droite se poursuit, la Sigouste peut à l'occasion d'une forte crue se frayer un passage en direction du camping et pénétrer dans ce dernier en contournant la digue. Une autre cause de débordement du torrent dans le camping peut être l'attaque directe de la digue par ce dernier, sachant que l'ouvrage ancien a déjà dû être conforté. En cas d'incursion du torrent dans le camping, on peut s'attendre à des divagations plus ou moins importantes jusqu'à la RD937a, sans que le cours d'eau ne puisse retourner dans son lit. Cela signifie que même la seconde digue décalée de la première peut être contournée.

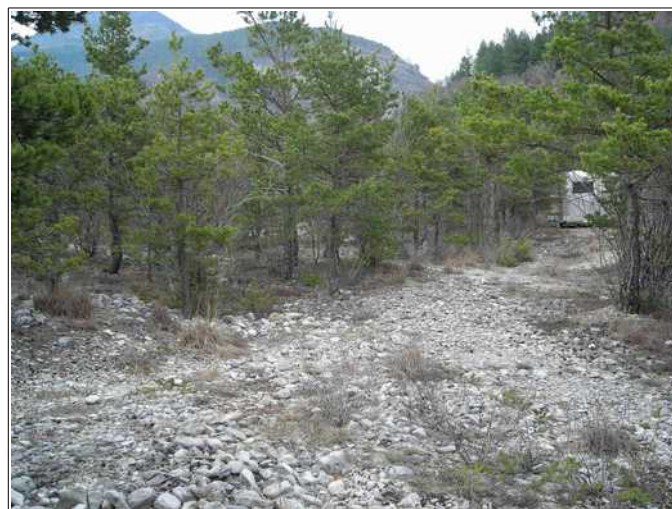
Une partie du camping est aménagée entre la digue et le lit mineur. On voit au premier plan des traces de débordements anciens (engravement).

Une partie du camping s'avère plus particulièrement concernée par les débordements de la Sigouste. En effet, plusieurs emplacements sont situés entre le lit mineur et la digue aval, c'est-à-dire directement exposé au torrent. De nombreux dépôts graveleux visibles sur le sol indiquent que le cours d'eau s'y est déjà déversé. Certains campeurs s'installent même sur la berge et sont ainsi également exposés aux mécanismes d'affouillement.

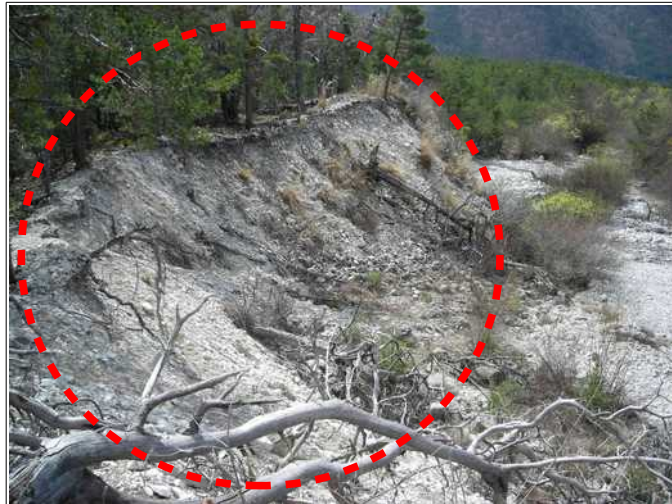
Brèche importante dans la digue rive gauche de la Sigouste (aval de la RD9337a).

A l'aval de la RD937a, les endiguements des deux rives de la Sigouste présentent un état de délabrement très avancé, voire un état de ruine. Plusieurs brèches sont visibles, les parements en pierres sont quasiment partout déstabilisé ou emporté et des tronçons de digue sont détruits sur plusieurs dizaines de mètres. Le torrent peut ainsi se déplacer latéralement en érodant facilement ses berges. Un vaste cône de déjection est visible à l'aval de la RD937a. Formé par les crues successives, il témoigne des débordements historiques du torrent. Le profil en travers du cours d'eau ne permet pas d'exclure de nouveaux débordements sur l'ensemble du cône de déjection. Selon l'évolution du lit mineur, la Sigouste peut quitter son lit et se répandre sur ses deux rives sans qu'une limite puisse être fixée pour une crue donnée. En effet, actuellement le torrent s'écoule légèrement à côté de la génératrice de son cône, mais selon les points de débordement, il peut se décaler, choisir une autre direction et ainsi balayer son cône par crue successives. Cette considération amène à définir une très large zone inondable à l'aval de la RD937a.

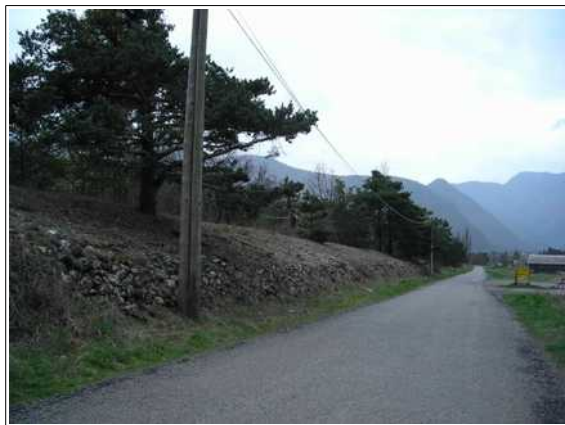
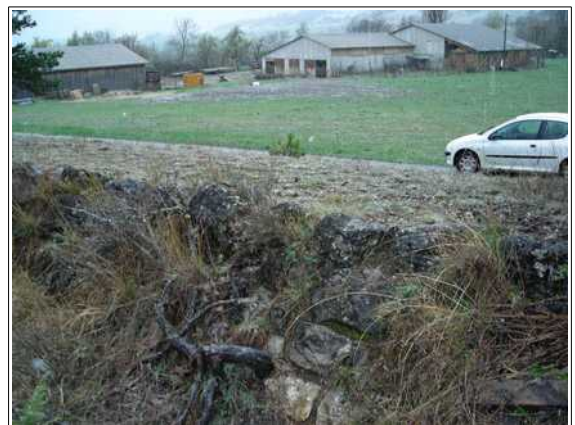
Endiguement du Rif Lauzon à l'aval de la RD937a ; on notera sa hauteur alors que le lit est fortement encombré à l'arrière.

A l'aval de la RD937a, le torrent est à nouveau endigué sur ses deux rives (travaux de conception ancienne). Son lit est alors presque complètement comblé entre les deux ouvrages avec par endroit une revanche de cinquante centimètres seulement par rapport au sommet des digues. Ainsi malgré sa hauteur conséquente coté extérieur (environ deux mètres), l'endiguement risque d'être d'aucune efficacité en cas de forte crue. Il pourrait même jouer un rôle inverse en favorisant des déversements plus destructifs, compte-tenu de la hauteur de déversement possible de la lame d'eau.

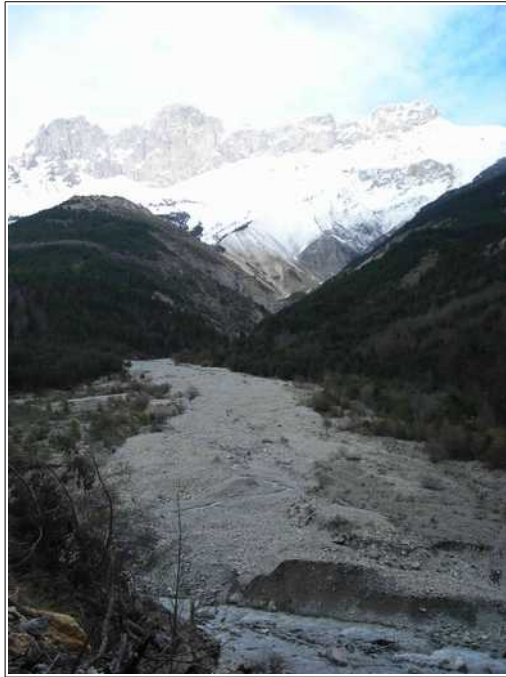
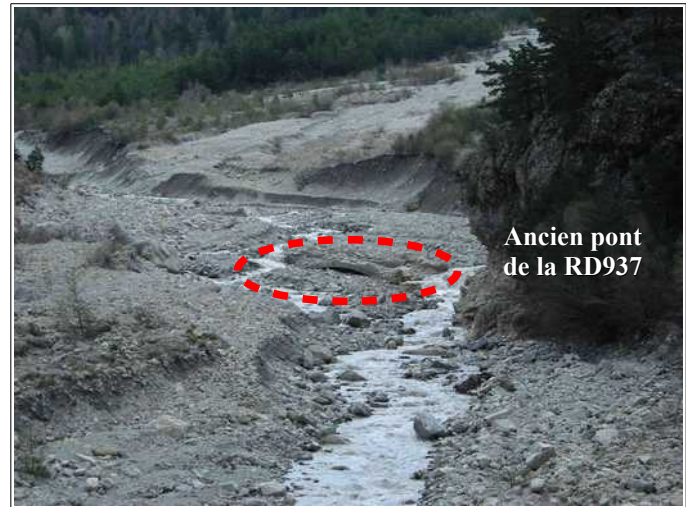
Débouché du torrent de Rabioux dans la Béoux ; on remarquera l'importance des dépôts charriés par le Rabioux et l'entaille dans ces dépôts par la Béoux qui en reprend une partie. Sur la photo de droite on distingue une arche de l'ancien pont de la RD937.

Le torrent de Rabioux, très actif, représente une importante source d'approvisionnement en transport solide de la Béoux.

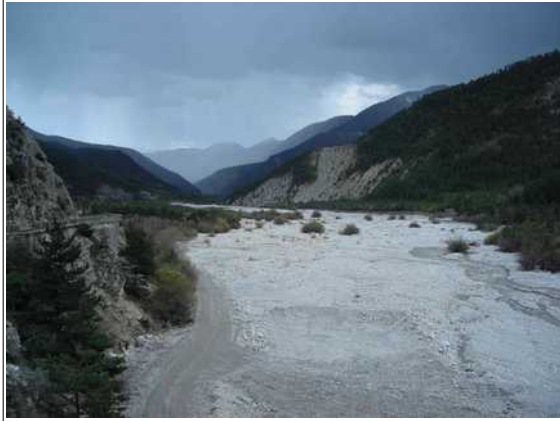
Vue de la Béoux à l'aval du Défilé de Potrachon, on notera la largeur du lit et son engravement.

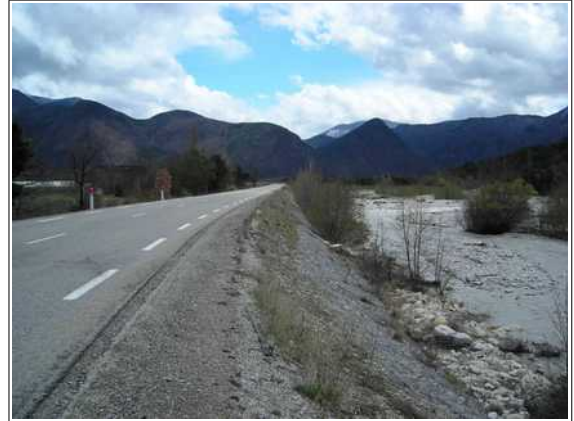
La RD937 aménagée dans le lit majeur de la Béoux joue également un rôle d'endiguement. Sa largeur importante devrait s'avérer efficace pour contenir les crues. Seul le talus intérieur constitué par endroit de gabions peut s'avérer sensible aux affouillements.

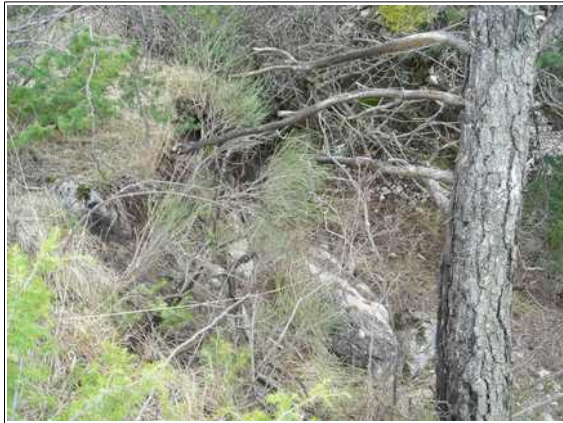
Digue ancienne (dans le prolongement de la RD937), on notera l'importante végétation (arbres et broussailles). De plus l'ouvrage présente un aspect très vétuste.

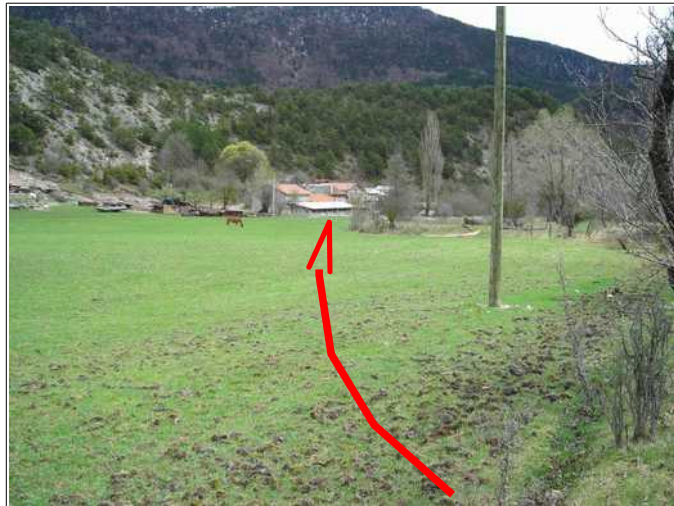
En débordant sur sa rive gauche, le torrent des Vaux peut atteindre le hameau des Bernards.

Le torrent longe ensuite la route desservant le hameau des Bernards. Ses débordements concernent alors uniquement la commune voisine de Veynes. Il se jette dans la Béoux au Sud de la colline de Serre-des-Moulins.

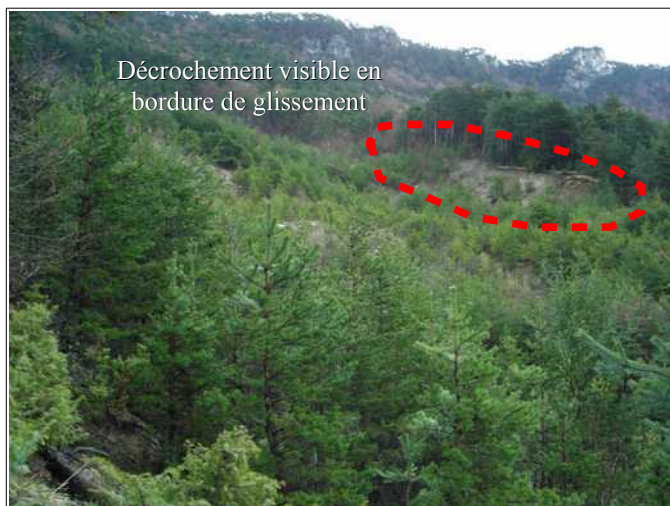
Vue du glissement de Couchérine depuis sa bordure nord. En arrière plan, le décrochement visible permet d'avoir une idée sur la profondeur du phénomène. Le centre de la photo constitue le cœur du glissement.

Survenu en 1978, ce phénomène s'est déclenché vers 1100 mètres d'altitude pour se propager quasiment jusque dans la vallée de la Béoux (1000 mètres d'altitude) en emportant la RD937. Large d'environ 100 mètres, le glissement s'est développé dans des terrains marneux avec une surface de glissement située à plusieurs mètres de profondeur, comme le montrent certains arrachements. Le terrain qui s'est naturellement revégétalisé (boisement et friche) présente des déformations importantes à sa surface et une résurgence visible au centre de la zone affectée laisse penser que des réactivations sont encore possibles. Toutefois, la RD937 ayant été depuis déplacée, il n'y a plus d'enjeu humain directement exposé au phénomène. Seule une extension exceptionnelle du glissement pourrait menacer les abords du nouveau tracé de la RD937.

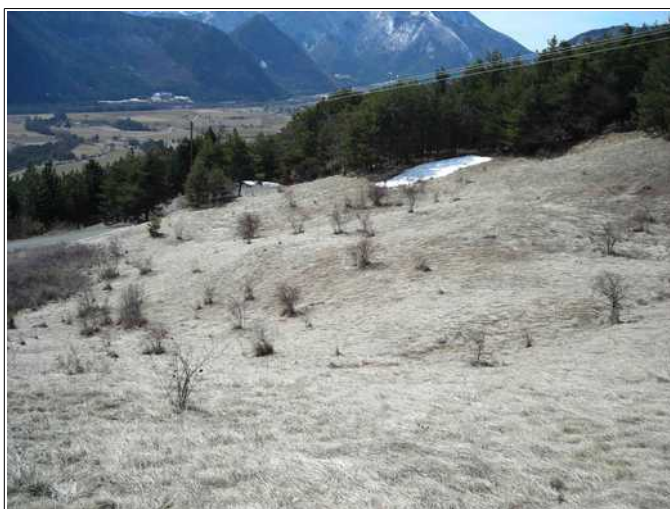
Glissement de Terre Rouge vu depuis le lacet des Philippons (1100 mètres d'altitude) ; on remarquera l'aspect chahuté du terrain.

On précisera que deux maisons se situent à proximité de la zone de glissement. Implantées sur une bosse, elles ne semblent pas affectées par le phénomène. Par contre, un autre terrain voisin présente des signes d'humidité suspect en surface, ce qui amène à considérer avec précaution l'ensemble de ce secteur.

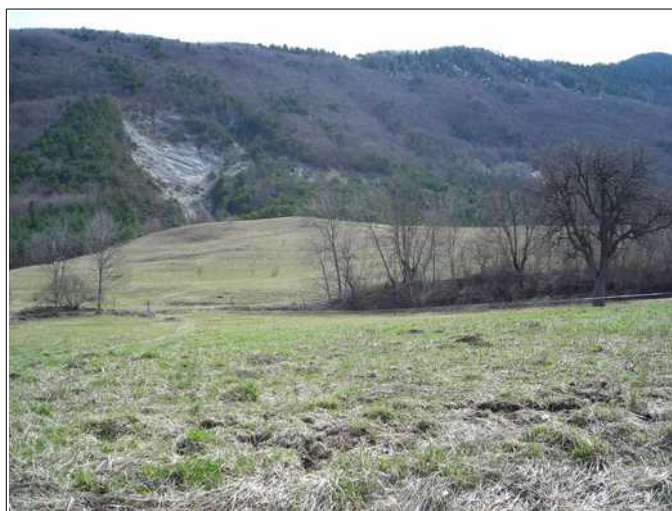
Vue depuis la ferme du Villard de la zone suspectée ; on distingue au centre de la photo des terrains déformés pouvant correspondre au bourrelet frontal du glissement et en arrière plan la griffe d'érosion pouvant correspondre à la zone de départ.

On précisera qu'actuellement, aucun signe d'activité n'est décelable, mais ce secteur doit être considéré avec précaution car, en l'état, aucune certitude ne peut être apportée quant à sa stabilité.

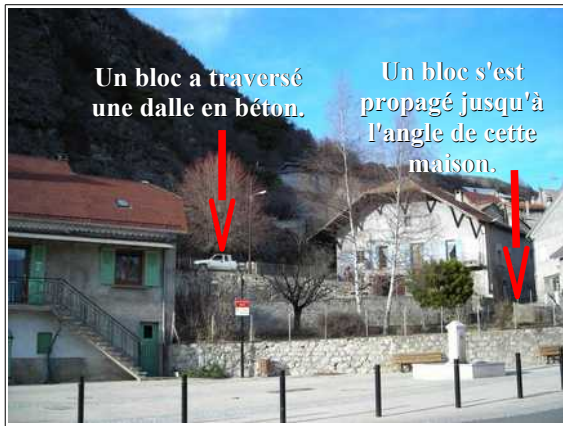
Plusieurs blocs ont déjà atteint le pied du village. Au moins deux événements ont été recensés à l'amont de la place du Pied du Village située au carrefour des RD320 et RD937a. On notera la propagation longue du bloc de droite.

une énergie maximale emmagasinée par les blocs de 600KJ. Cette valeur a été obtenue en choisissant comme hypothèse de départ des blocs en mouvement de 7,5 tonnes maximum (environ 3 m<sup>3</sup> maximum).

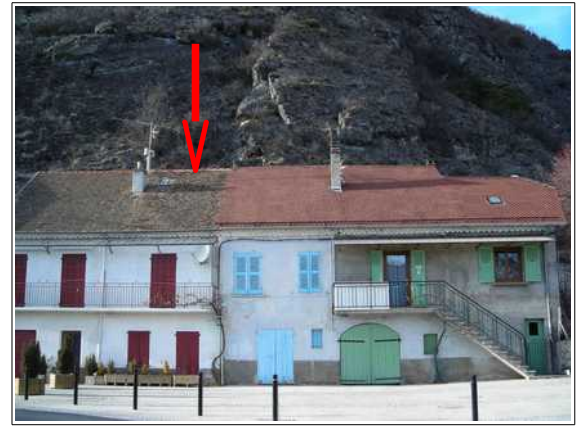
Un bloc aurait traversé la façade amont d'une de ces maisons situées le long de la RD937a. On notera les affleurement rocheux dominant le bâti et laissant craindre de nouvelles chutes de blocs.
