## COMMUNE DE MONTGARDIN

### PLAN DE PREVENTION DES RISQUES NATURELS

**Modification n°1 relative à  
la prise en compte du nouveau modèle de règlement**

### RAPPORT DE PRESENTATION

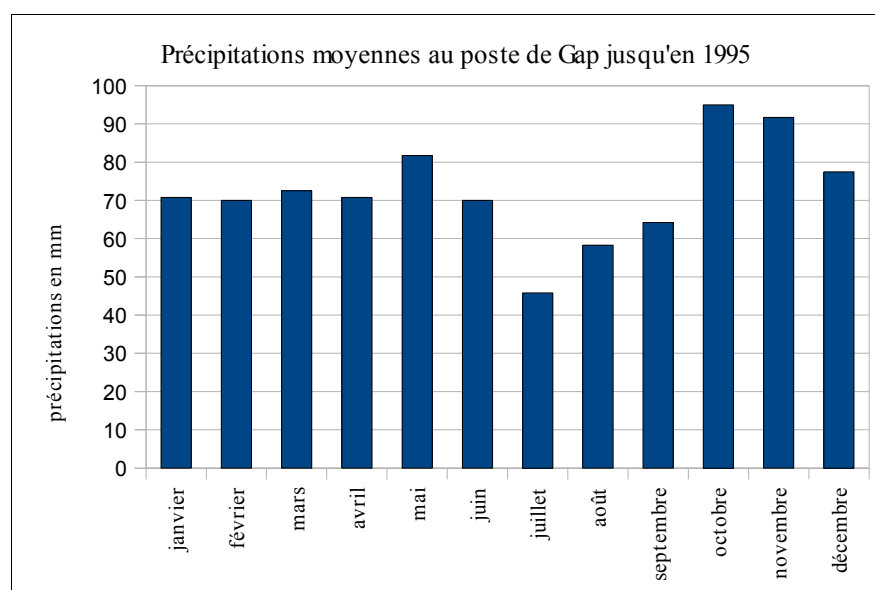
Précipitations mensuelles moyennes au poste de Gap jusqu'en 1995 (source Météo-France)											
Janvier	Février	Mars	Avril	Mai	Juin	Juillet	Août	Septembre	Octobre	Novembre	Décembre
70,8	70	72,5	70,8	81,7	70	45,8	58,3	64,2	95	91,7	77,5

La répartition des précipitations tout au long de l'année montre deux pics au printemps et à l'automne qui sont traditionnellement des saisons plus arrosées. En hiver, les précipitations sont plus constantes, sachant qu'une partie s'abat également sous forme de neige. Les précipitations neigeuses ne doivent pas être négligées. Elles représentent en effet des stocks d'eau potentiellement importants qui, en cas de fort redoux, peuvent être libérés sur une très courte durée et constituer d'importants apports vers les cours d'eau de plaine, avec pour conséquence une augmentation brutale et conséquente de leur débit. Enfin, l'été connaît un déficit de pluie avec juillet comme mois le plus sec. Le plus gros des précipitations estivales est apporté par des orages avec parfois des hauteurs d'eau pouvant dépasser les moyennes mensuelles. L'impact des orages se fait avant tout sentir localement au niveau des cours d'eau versant dotés de petits bassins versants et disposant de temps de réponse relativement courts. Le torrent de Devezet est ainsi très réactif aux épisodes orageux.

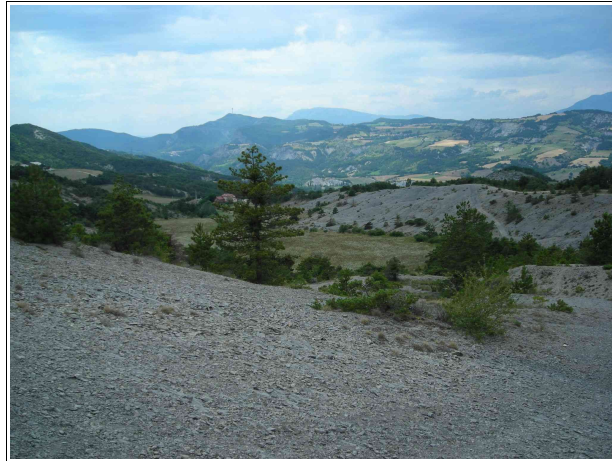
Quartier des Aroncis, on notera l'aspect minéral du terrain favorable aux ruissellements.

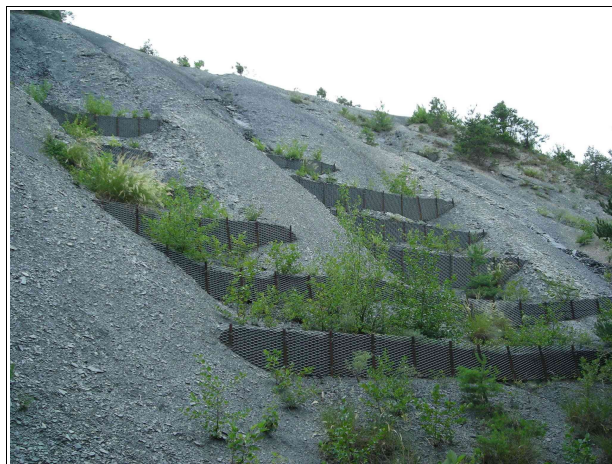
Le versant à l'amont du chemin rural de la Draye est localement équipé de fascines.

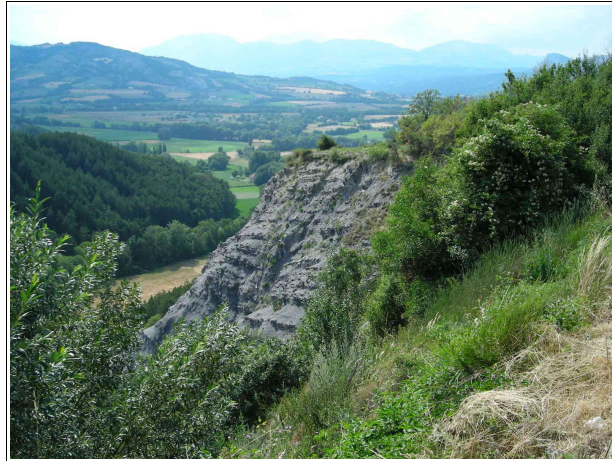
Versant à l'ouest du village, on notera sa forte pente, l'absence de végétation favorable aux ruissellements et la présence de bancs calcaires pouvant générer des chutes de blocs.

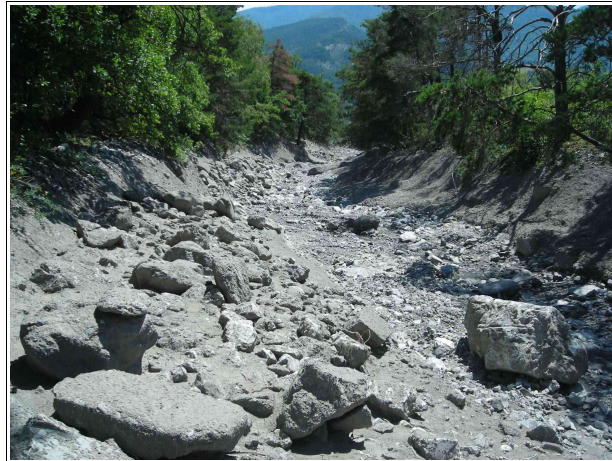
**Vue du lit du Devezet à l'amont de la RD614, on appréciera la taille des blocs charriés et le niveau atteint par la crue de juin 2010 (photo prise quelques jours après la crue de juin 2010).**

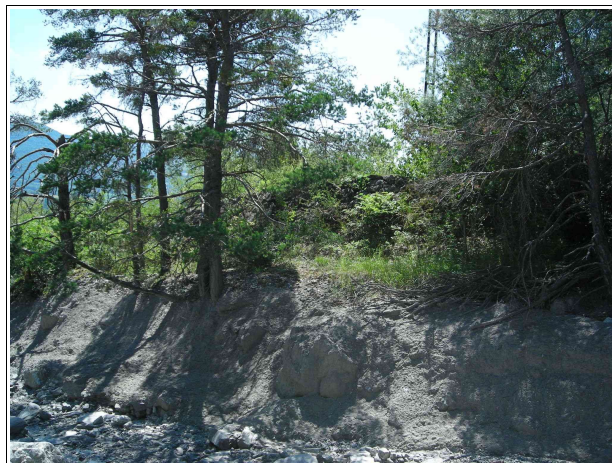
Autre vue du Devezet à l'amont de la RD614, on distingue à l'arrière plan le sommet de la digue érigée au XIXème siècle (photo prise après la crue de juin 2010). On notera le niveau atteint par la crue (trace grise) et la revanche restante qui peut être plus fortement réduite en cas de crue plus conséquente et/ou d'obstruction du lit.

- Le tronçon de digue du XIX<sup>ème</sup> siècle présent à l'amont de la RD614 montre de nombreuses faiblesses. Cet ouvrage vieillissant sollicité à maintes reprises par le Devezet joue encore son rôle en période de petite crue. Il pourrait en être tout autre en cas d'évènement majeur compte-tenu de sa fragilité apparente. On remarque ainsi quelques blocs déchaussés, des affouillements localisés et la crête très étroite de l'ouvrage laisse craindre une rupture en cas d'élévation importante du niveau du torrent. De plus, le lit du Devezet semble par endroit perché. Des débordements par rupture de digue sont donc à craindre à l'amont du cône de déjection. Dans un tel cas de figure, le torrent se déversera sur sa rive droite et empruntera un point bas qui

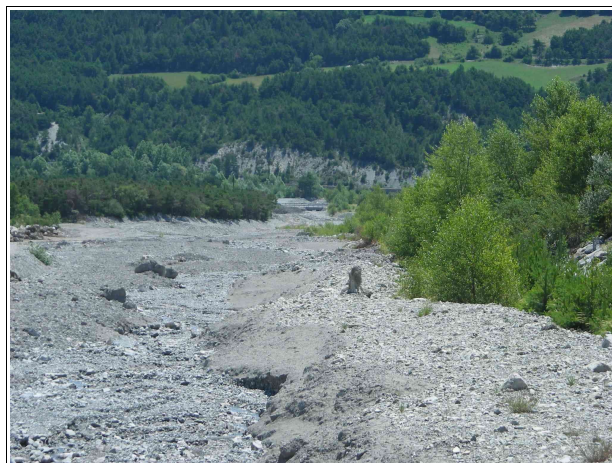
Le Devezet à l'aval de la RD614, on notera la largeur importante du lit mineur. On distingue également sur la droite de la photo la digue RTM en partie masquée par la végétation

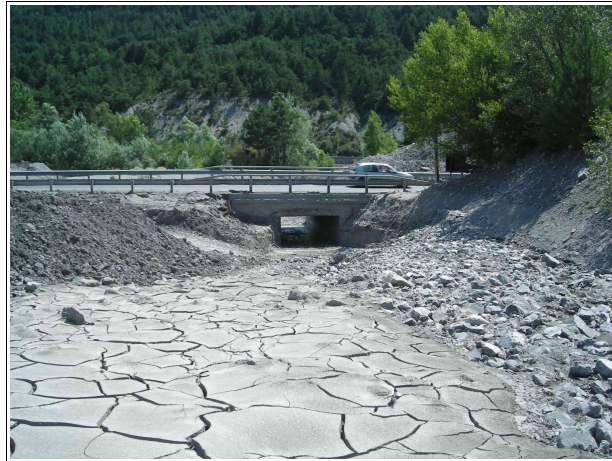
Vue du pont de la RN94, on remarquera l'étroitesse de l'ouvrage. On distingue également sur la droite de la photo le cordon de tout-venant mis en place au niveau du hangar détruit en 1987. L'absence d'enrochements, ainsi que le type de matériaux utilisés et leur agencement rendent cet aménagement particulièrement vulnérable aux crues.

- A cela s'ajoute l'entonnoir formé par le pont de la RN94 qui se voit contraint de recevoir l'intégralité du débit du Devezet, s'il n'y a pas de débordement à l'amont. L'ouvrage très étroit présente une ouverture de quelques mètres carrés qui s'obstrue rapidement même pour des crues de faibles période de retour. Le torrent sort ainsi fréquemment de son son lit et submerge la RN94. Les débordements se déversent intégralement sur la rive droite et peuvent suivre le profil de la chaussée jusqu'au pont SNCF, voir au-delà. En cas de bourrage excessif par des matériaux, le niveau du lit du Devezet peut également s'élever à l'amont de la RN94 et mettre un peu plus en péril le cordon de tout-venant bordant le hangar.

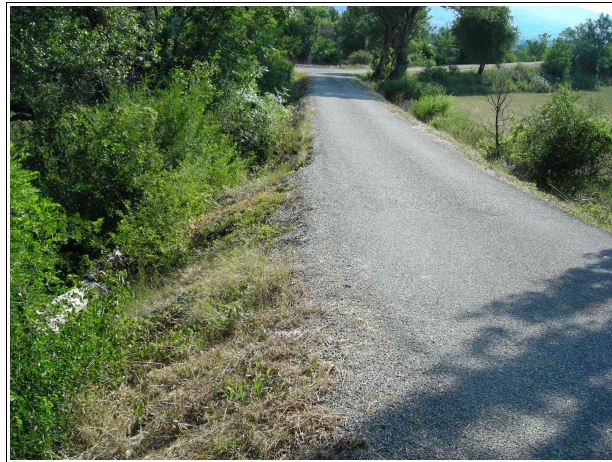
Chemin digue menant au Poustas aménagé en rive gauche du Saint-Pancrace à l'amont de l'ancienne RN94.

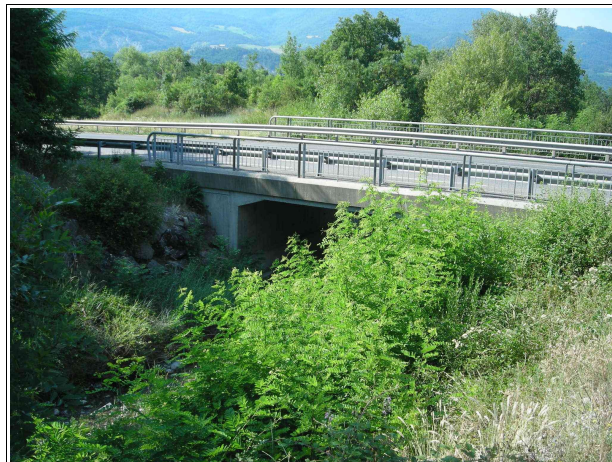
Pont de l'actuelle RN94, en cas de débordement à ce niveau, le torrent se déversera en rive gauche (coté Montgardin) puis empruntera cette route et divaguera sur son cône de déjections.

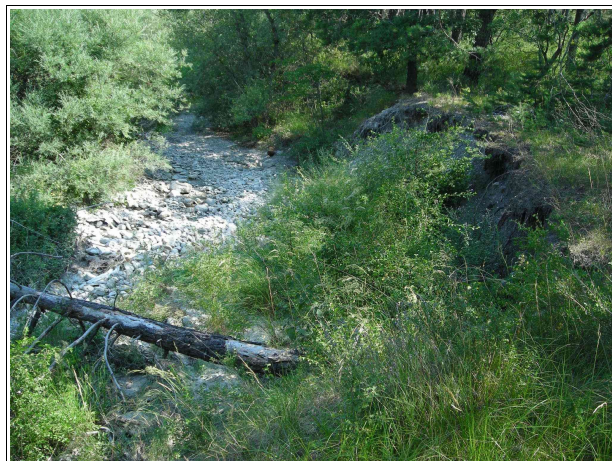
Vue du torrent de Saint-Pancrace à l'aval de la RN94, son lit peu marqué est propice aux débordements.

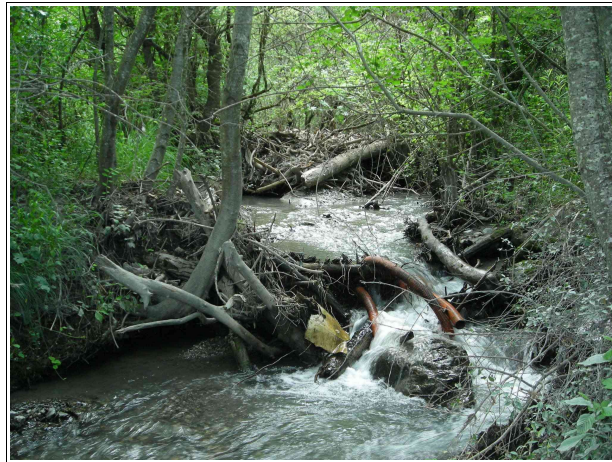
Vue de l'Avance à l'amont de la voie communale n°20, le lit est encombré par plusieurs embâcles. Cet encombrement du cours d'eau menace également l'ouvrage de la voie communale n°20 (risque d'obstruction).

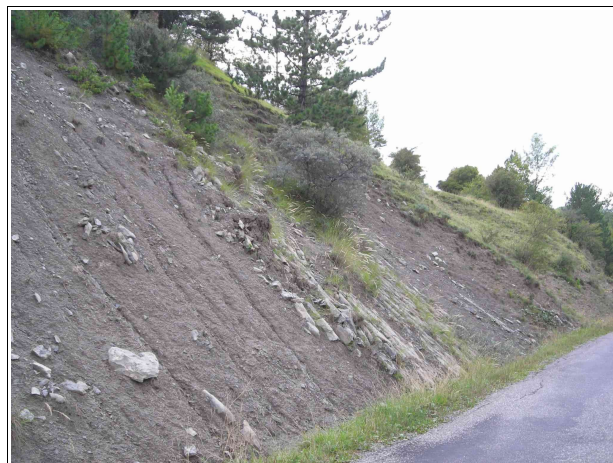
Talus amont de la RD93 à l'aval du village, plusieurs cicatrices témoignent de l'instabilité du terrain .

Peu de glissements actifs affectent la commune. Seul le versant situé au nord du village inspire quelques inquiétudes quant à sa stabilité, des mouvements de terrain superficiels étant observables à l'est du dernier lacet de la RD93 menant au village. Le terrain de nature marno-calcaire montre quelques déformations à sa surface et des paquets de matériaux se sont probablement déjà détachés du talus amont de la route. De plus la végétation plus ou moins bousculée témoigne d'un léger fluage du terrain. Enfin, la présence d'un pendage conforme est de nature à aggraver un peu plus l'instabilité de ce secteur.

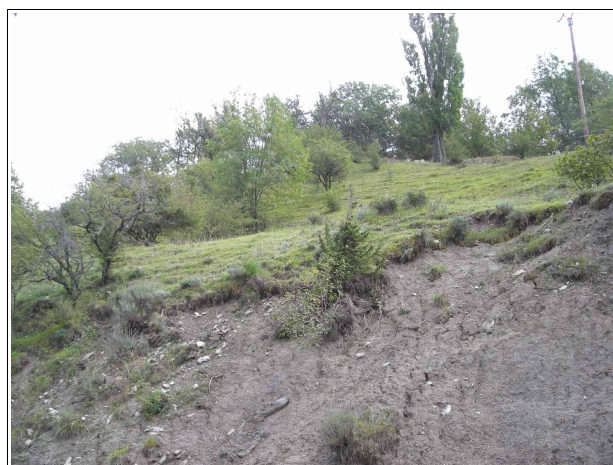
Vue du terrain à l'aval du village, visée depuis la RD93, les lieux présentent un aspect légèrement chaotique caractéristique des mouvements de terrain.

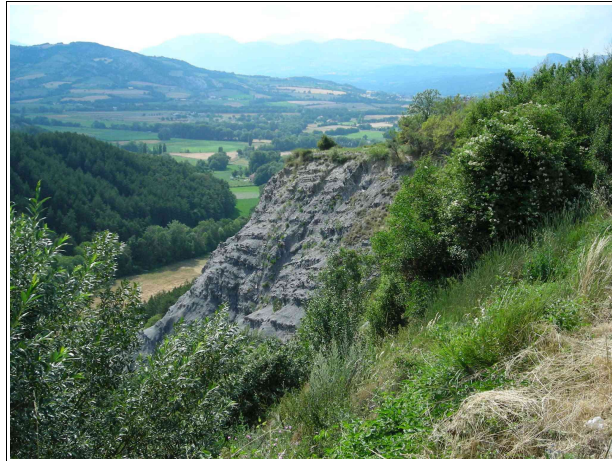
Vue de la rive droite de la gorge du torrent de Combe-Chabert (sud du village), ce secteur voit se superposer des phénomènes de ravinement et de chutes de blocs. On distingue bien l'alternance bancs marneux / bancs calcaires d'où peuvent se détacher des blocs.
