## **COMMUNE de RISTOLAS**

# **PLAN DE PREVENTION DES RISQUES NATURELS**

## **RAPPORT DE PRESENTATION**

Réalisation : Office National des Forêts

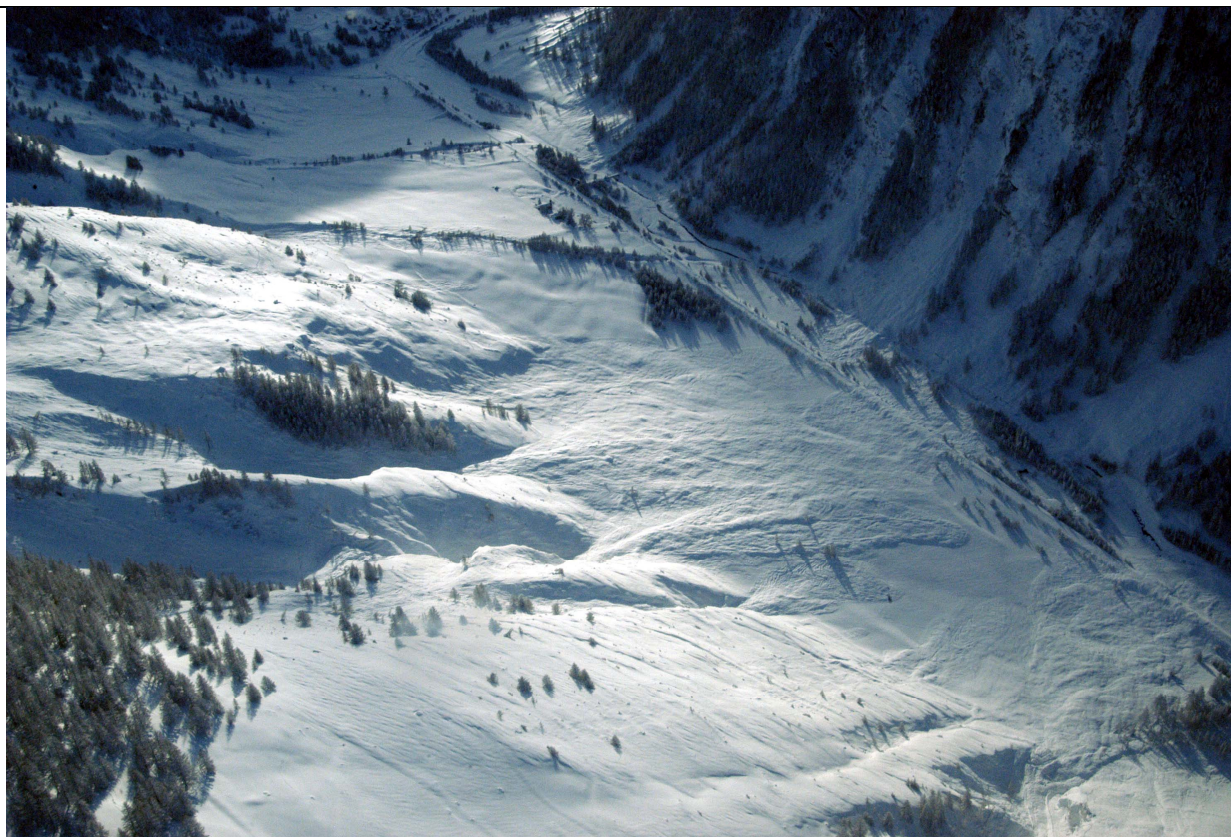
Route départementale RD 947 entre Ristolas et l'Echalp le 18/12/2008 (vue prise d'hélicoptère)

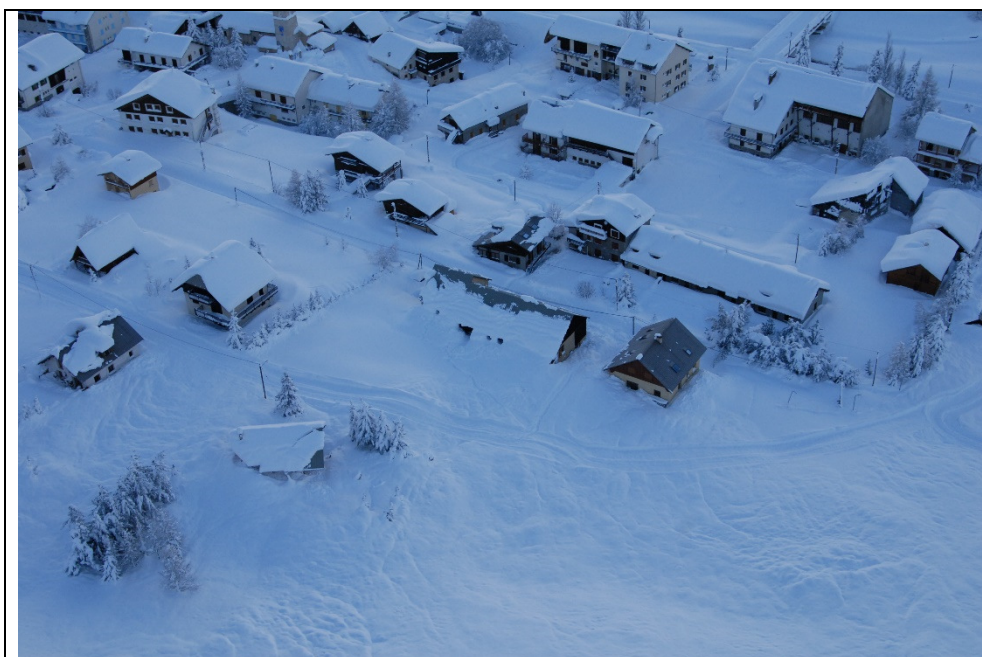
Chef-lieu de Ristolas,

Au bas de la photo,

dépôts visibles de l'avalanche contre le bâti,

Le 18/12/2008 (vue prise d'hélicoptère)
