# **PLAN DE PREVENTION DES RISQUES NATURELS de mouvements de terrain (PPR mvt) REVISION N°1**

**Département de l'Ardèche  
Commune de SAINT-LAURENT-LES-BAINS**

**Rapport de présentation**

*Décembre 2012*

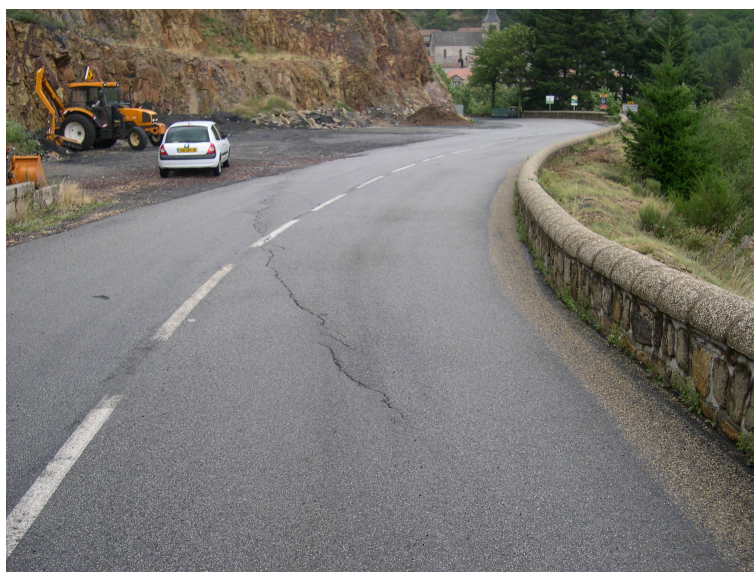
- Un problème de tassement de la RD 4 est à signaler au droit de l'ancienne carrière. Il s'agit en fait d'un remblai réalisé à la fin des années 90 à l'occasion de travaux d'aménagement de la route.
- De plus, il faut noter la présence d'un ruisseau qui n'est actif que lors de pluies importantes, comme l'attestent les glissements de terrains qui se sont produits en 1980.
- Le talus aval de la RD 4 en rive gauche du Saint Laurent peut également être affecté par des glissements de terrains à cause de la nature des matériaux qui le composent et de sa forte pente. De tels événements se sont produits en 1980 lors de la crue torrentielle. Les travaux de confortement de la route réalisés ensuite améliorent toutefois la stabilité des terrains.

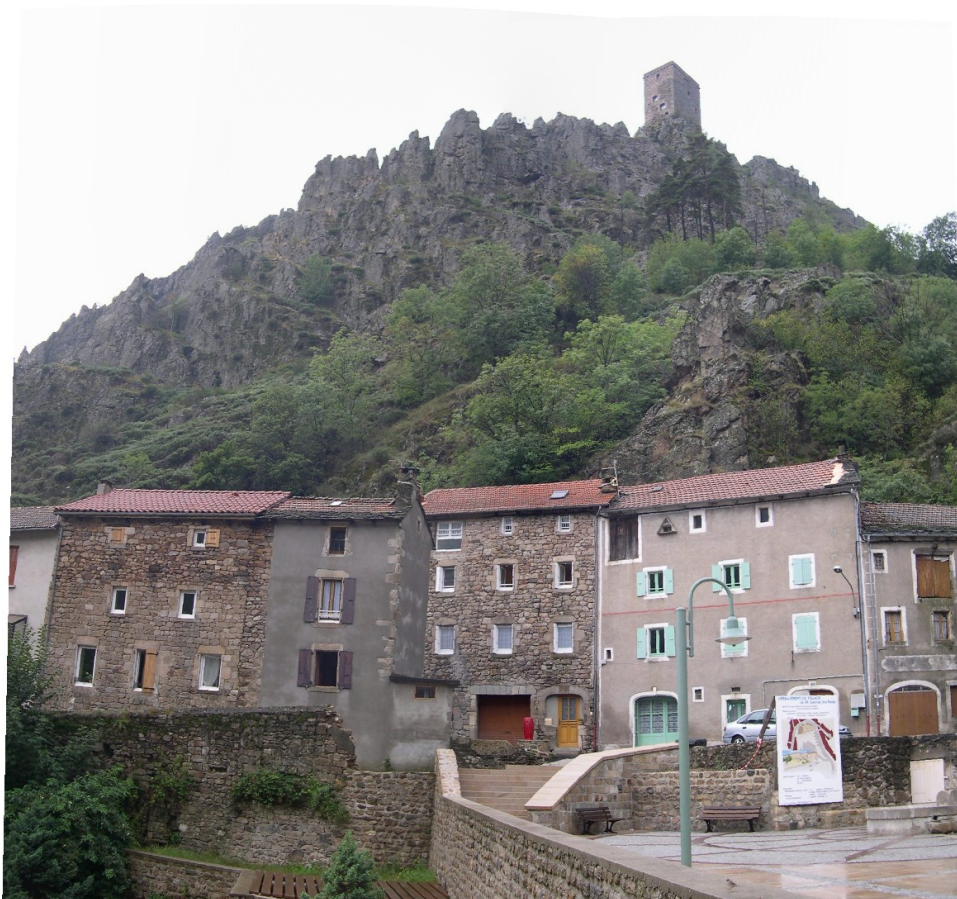
- Octobre 2000 : le toiture de M. Reboul a été traversée par un bloc de plusieurs litres. Quelques pierres ont atteint la rue.
- Printemps 2003 : le toiture de M. Reboul a été à nouveau atteinte par les éléments de plus petit volume qui auraient provoqué des impacts dans le revêtement et sectionné le rebord du toit sur environ 60 cm.

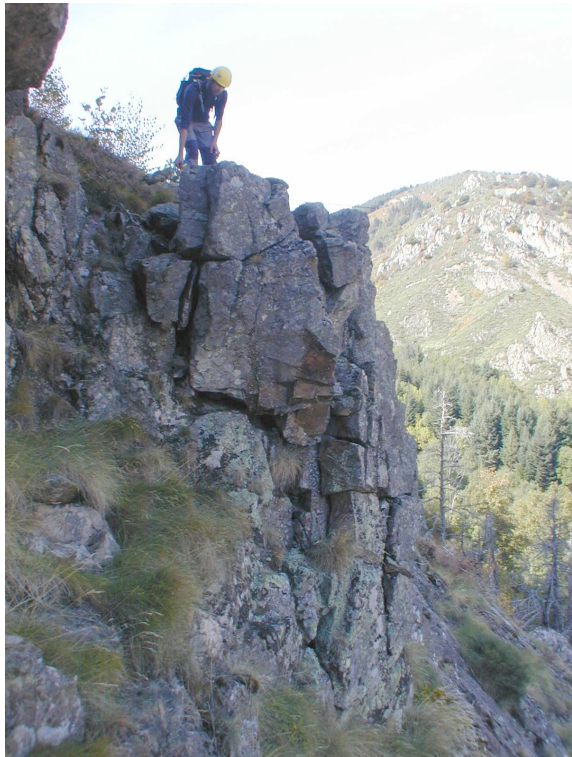
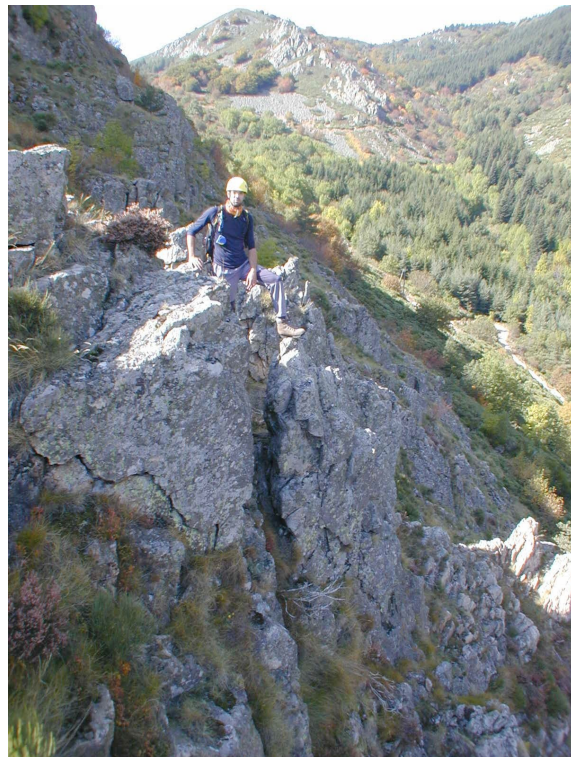
Exemples de blocs instables menaçant les habitations (Source : IMS 2001 ; « Etude de protection contre les chutes de blocs »)

Les volumes pouvant atteindre les habitations sont de l'ordre de 0,1 à 2m<sup>3</sup> et sont, en par conséquent, aptes à menacer les vies humaines. Malgré la forte facturation générale du site, seuls deux événements sont à signaler :

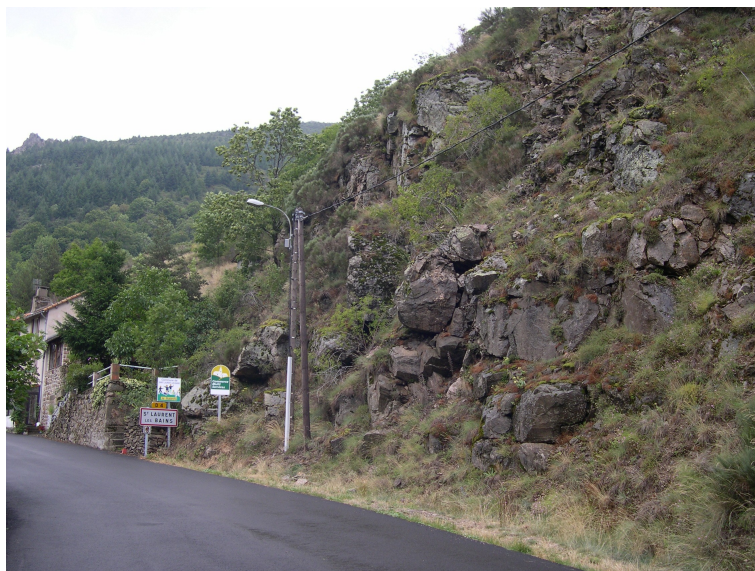
Zone fortement fracturée située à l'entrée du village (zone d'aléa n°14)

14	Chutes de blocs	Fort	Zone fortement fracturée dominant la RD 4. Nombreux volumes instables ; jusqu'à 2m <sup>3</sup> .
15	Glissement de terrain Chutes de blocs	Fort Moyen	Niche d'arrachement du talus amont de la RD 4 pouvant évoluer. Il s'agit d'une zone de discontinuité de l'affleurement rocheux présentant des terrains meubles pouvant être mobilisés (régression de l'arrachement) et occasionner la chute de blocs enchâssés.
16	Chutes de blocs	Fort	Affleurement rocheux fortement fracturé pouvant engendrer la chute de blocs jusqu'à 2 m <sup>3</sup> .

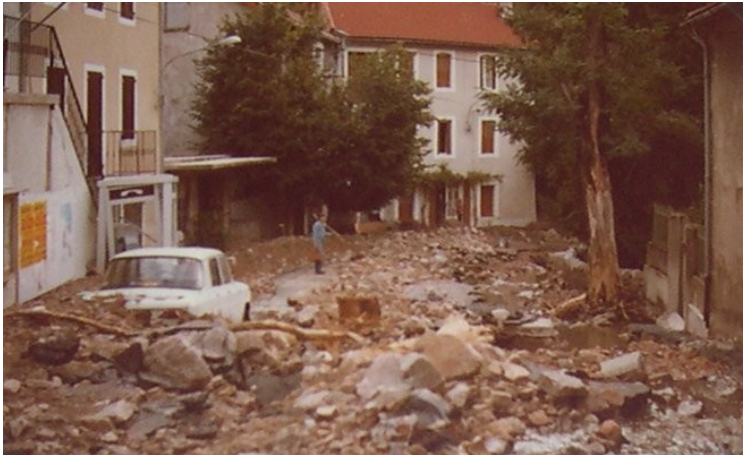
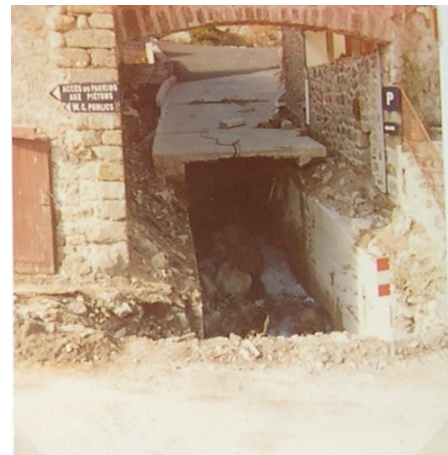
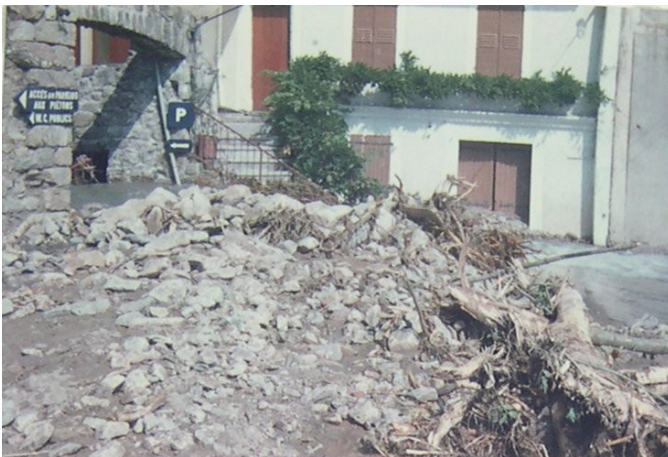
Crue du Saint Laurent, Septembre 1980 (Photos de Mme Assenat).

Le phénomène de coulée boueuse le plus marquant dans le secteur étudié a eu lieu en septembre 1980 à la suite de l'obstruction du lit du Saint Laurent par un glissement de terrain et la rupture du barrage formé à cette occasion. La débâcle s'est produite quelques heures après l'épisode pluvieux à l'origine du glissement et a provoqué le phénomène d'inondation et d'engravement de la rue principale, ainsi que la création d'embâcles qui ont obstrué le pont de la RD4, provoquant le soulèvement de la dalle située à l'entrée du village et recouvrant le lit du torrent qui a été détruite par les matériaux mis en charge. De nombreuses habitations se trouvant au rez-de-chaussée ainsi que les établissements thermaux ont été envahis par l'eau et la boue. Signalons que les Thermes ont été déplacées et ne présentent plus aujourd'hui la même exposition. Certains bâtiments d'habitation situés directement dans l'axe de l'écoulement ont également été démontés (sans lien avec les inondations) et font désormais place à un parking.

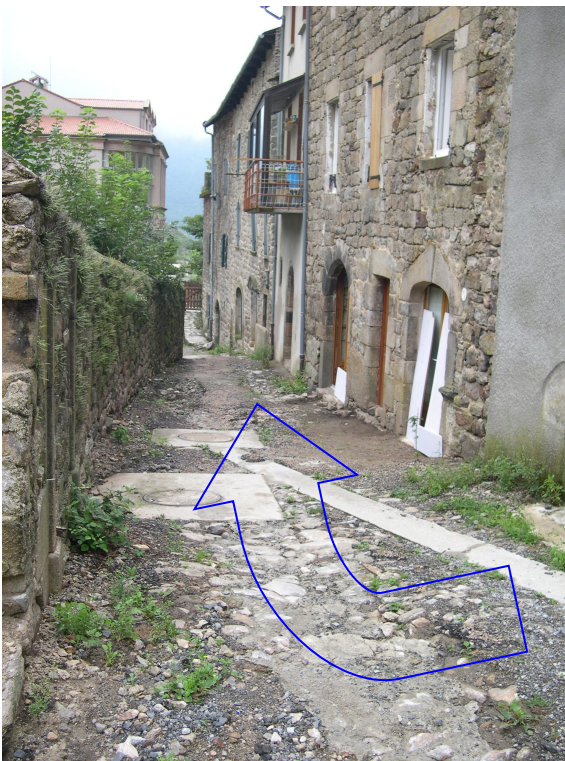
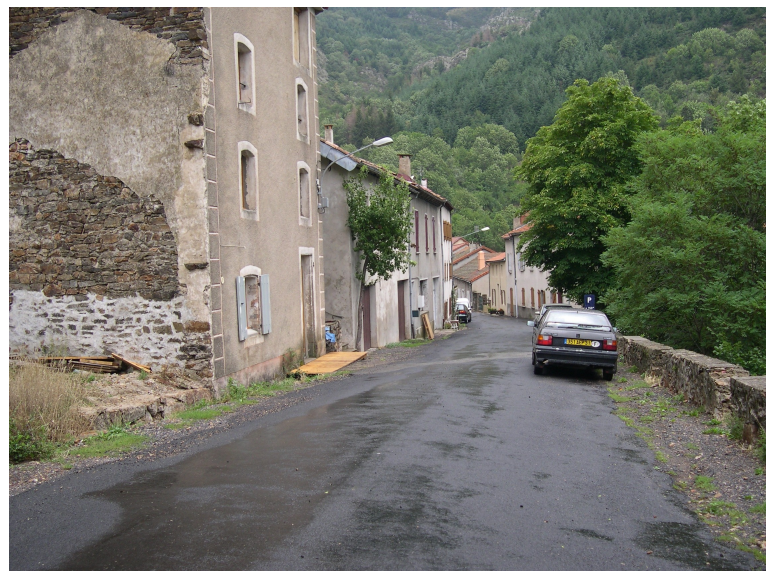
Itinéraire emprunté par les eaux de ruissellement.

Ce type d'inondation affecte principalement l'entrée Ouest du village, depuis l'ancienne carrière jusqu'aux thermes. Une hauteur d'eau de 10 à 20 cm est régulièrement observée sur la route lors de fortes précipitations.
