Commune de ORLU

Plan de Prévention des Risques naturels prévisibles - P.P.R. -

Livret 1 : Rapport de présentation

Prescription : 29 décembre 2008
Approbation : 26 juillet 2013

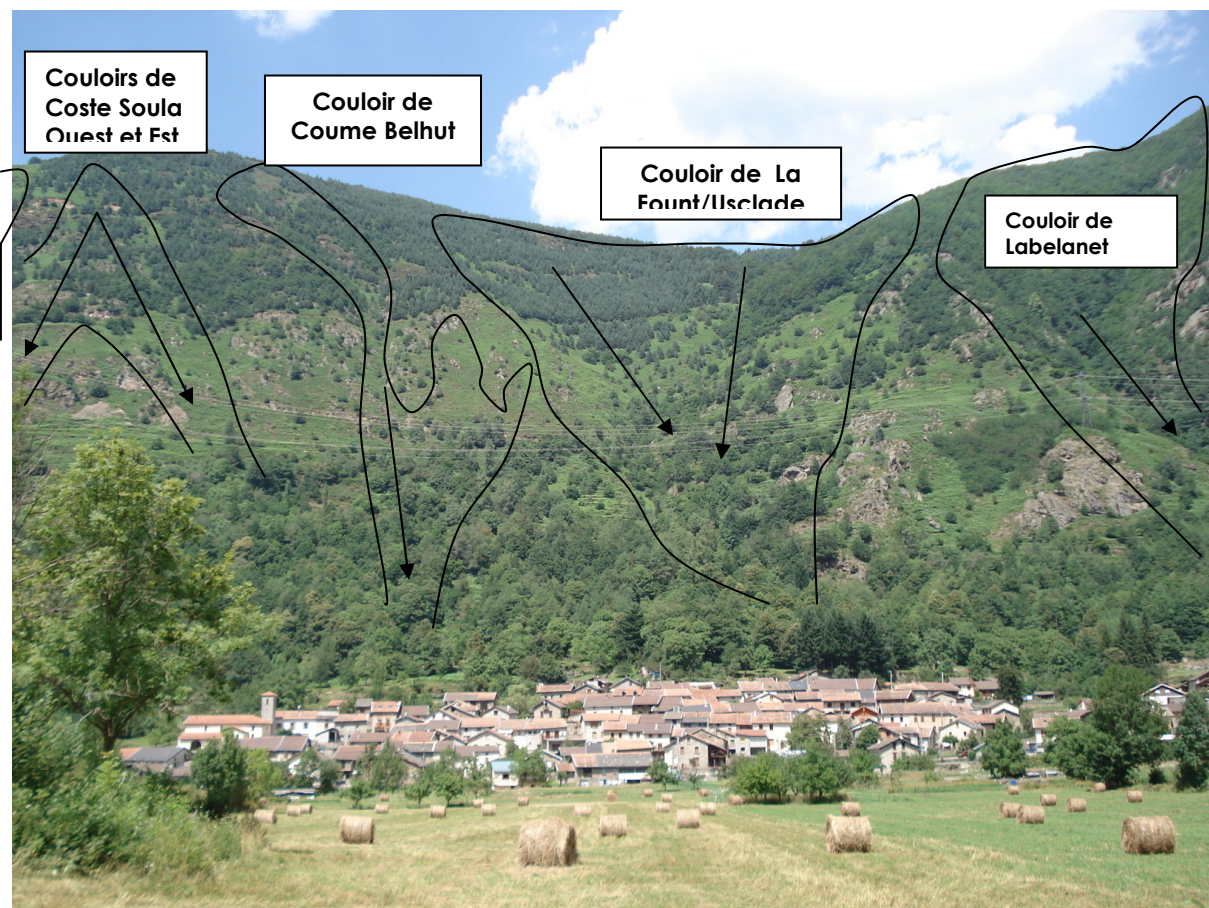
Localisation des couloirs d'avalanches concernant le village d'ORLU

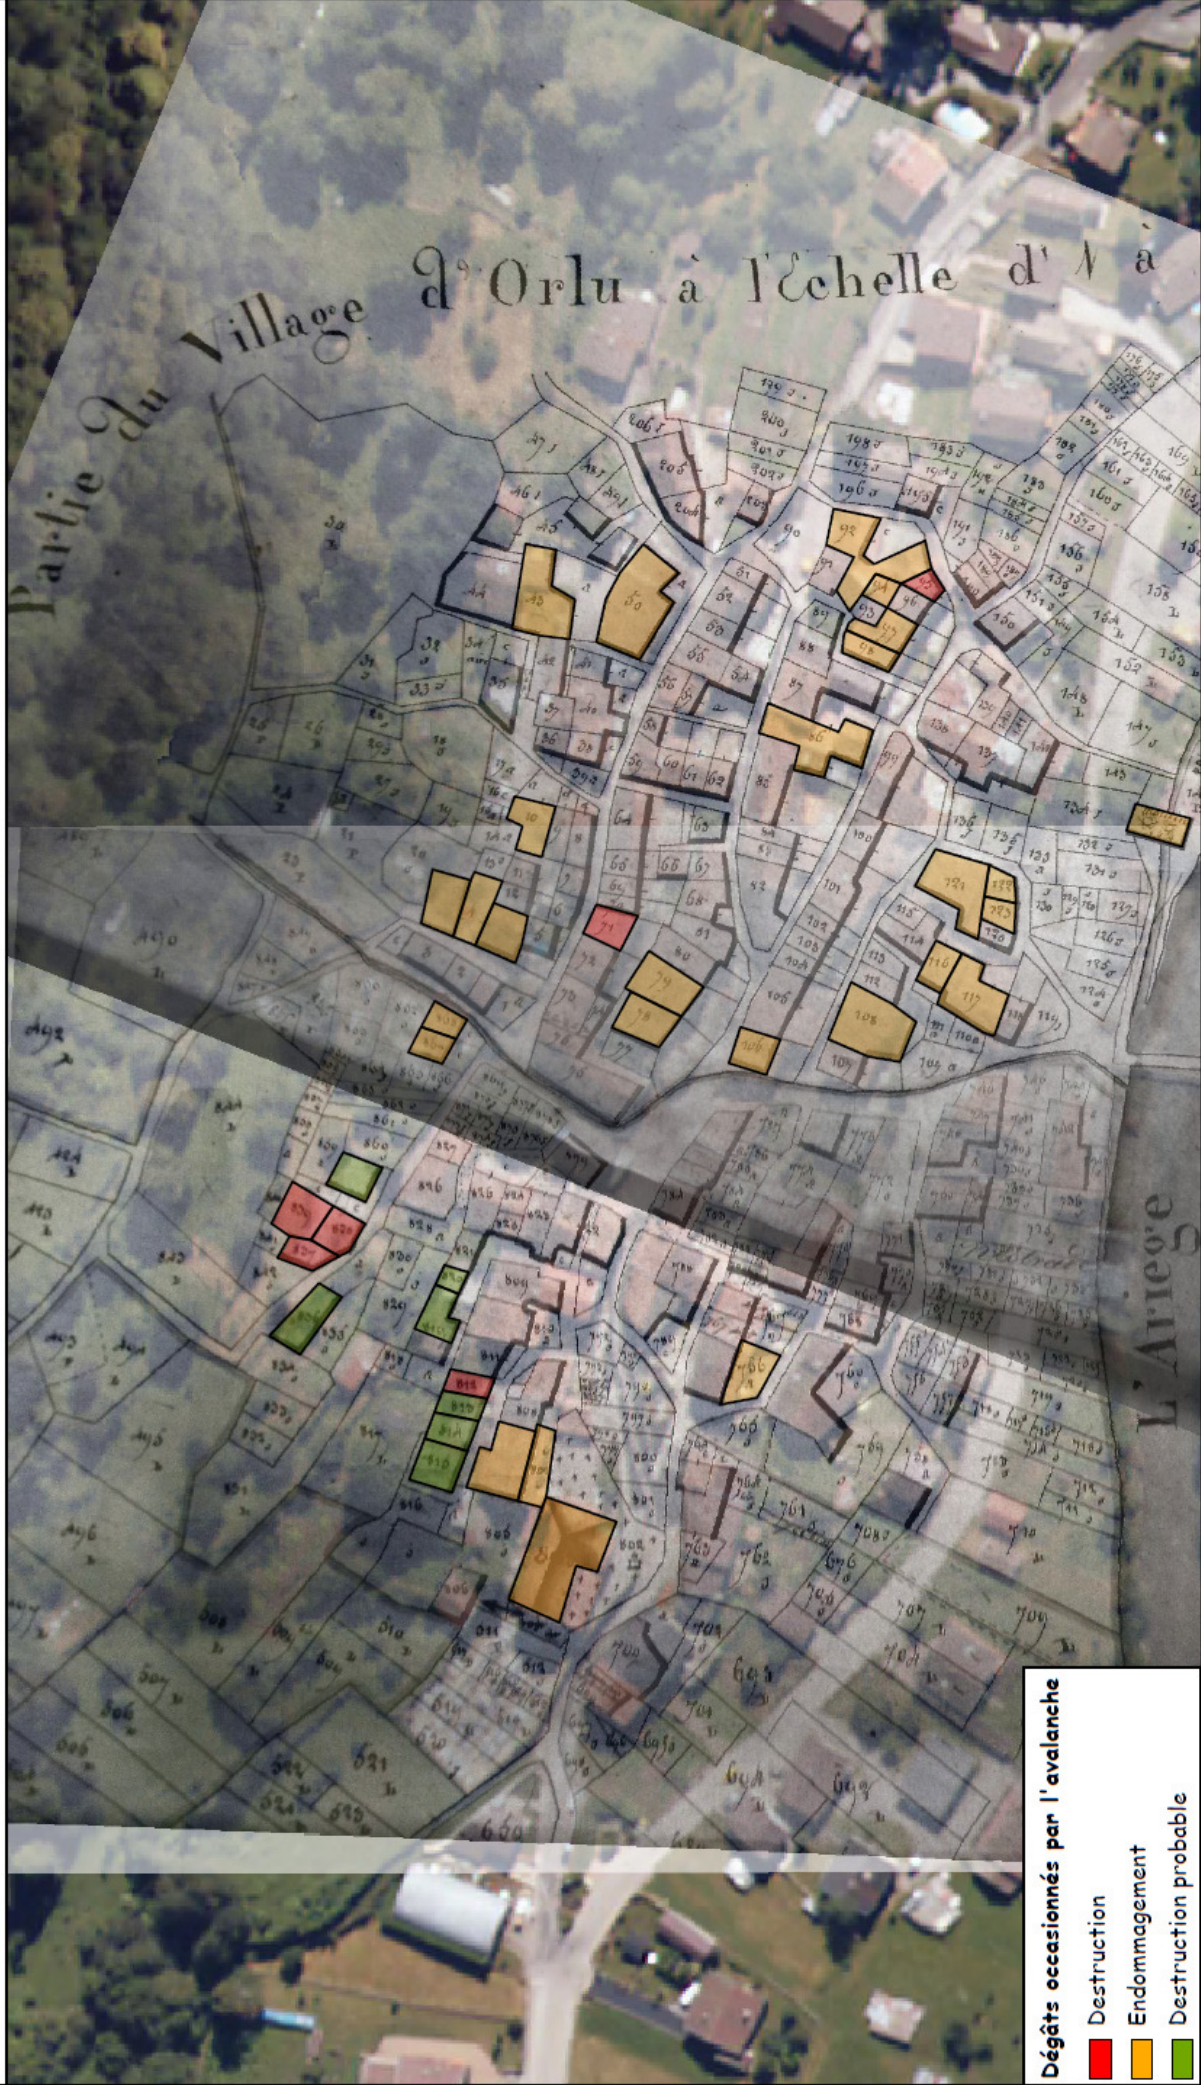
ANNEXES 6 : LOCALISATION DES DEGATS OCCASIONNES PAR L' AVALANCHE de JANVIER 1895

Dégâts occasionnés par l'avalanche

- Destruction
- Endommagement
- Destruction probable

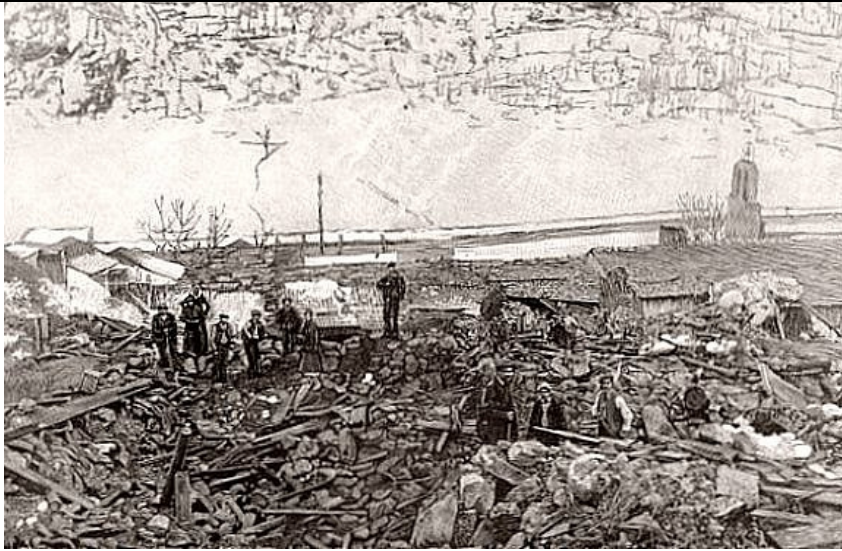
Recherche des victimes au milieu des décombres

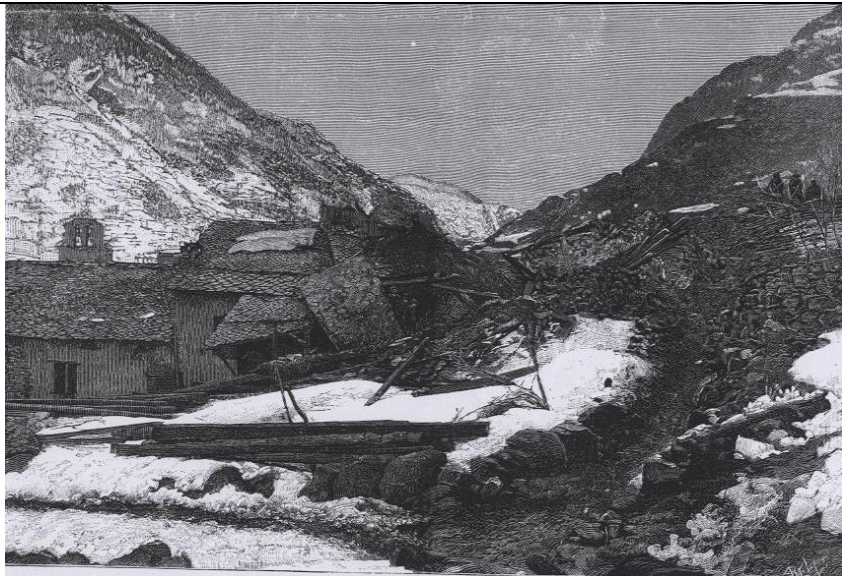
Toit apporté d'une distance de 40 m par l'ouragan sur les débris d'une autre maison

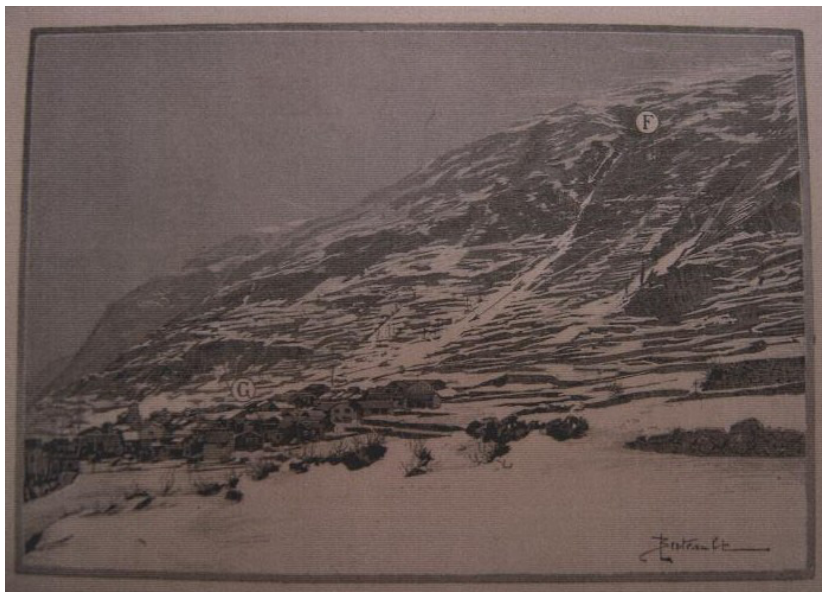
Vue du village d'Orlu : chemin parcouru par l'avalanche (F : point d'accumulation _des neiges _ G : point d'arrivée de l'avalanche
