Préfecture de l'Ariège  
Direction Départementale  
des Territoires de l'Ariège

# Plan de Prévention des Risques Naturels de la commune d'Engomer

## Note de présentation

Réalisation  
Alp'Géorisques

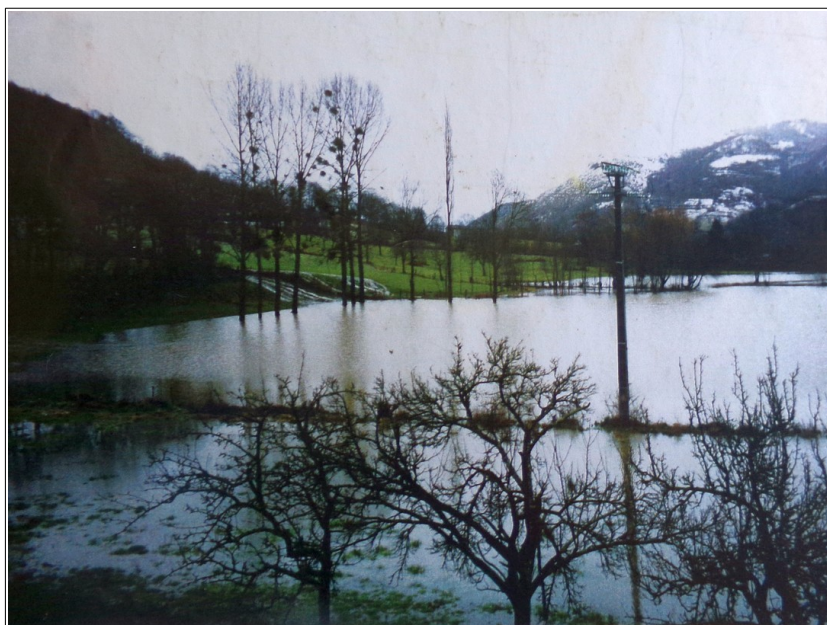
Figure 3.1: terrain inondé le long de la RD 618 à l'entrée est du village d'Engomer.

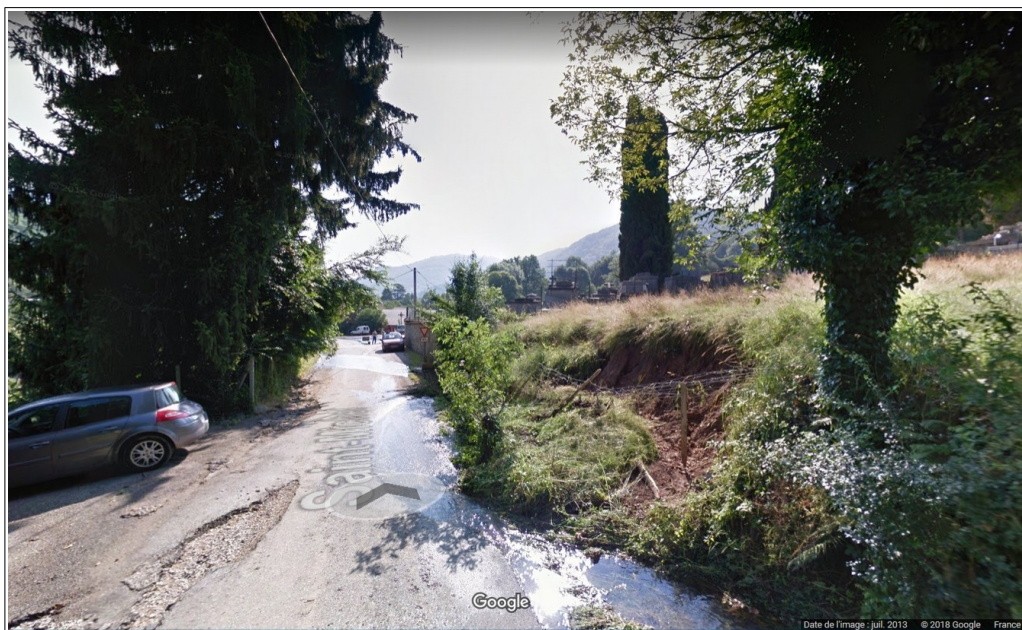
Figure 3.2: à l'entrée du village. Le fossé du chemin de Saint-Michel déborde sur la chaussée suite au glissement du talus de la route (copie d'écran Google Street-View juillet 2013).

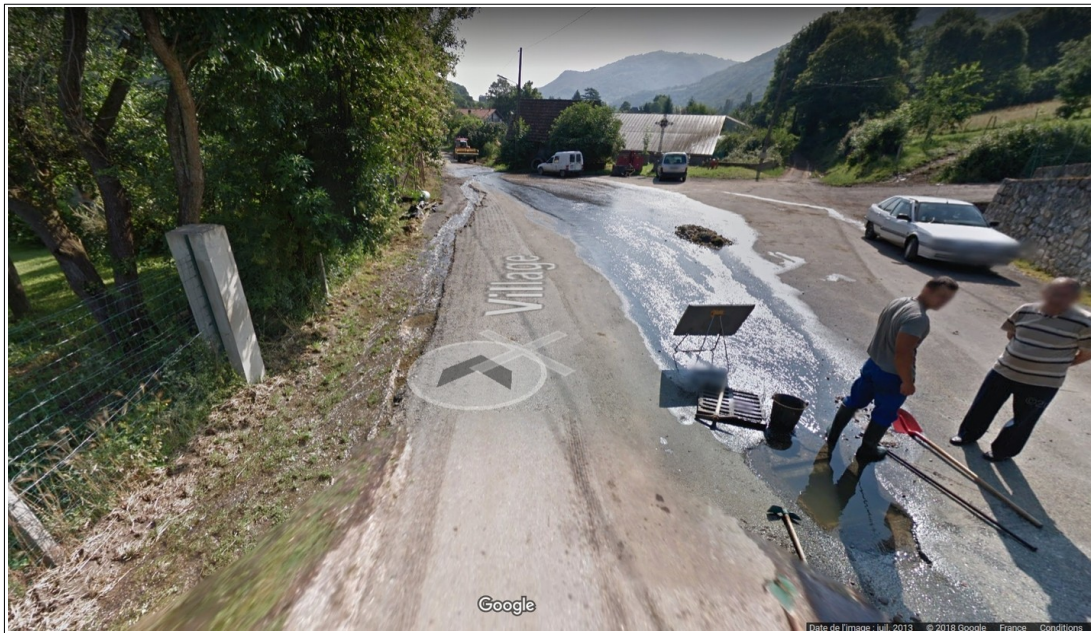
Figure 3.3: refoulement par un regard des écoulements du fossé de la route Saint-Michel au droit du cimetière (copie d'écran Google Street-View juillet 2013). Sur le bord gauche de la chaussée, on distingue également la trace laissée par les débordements.

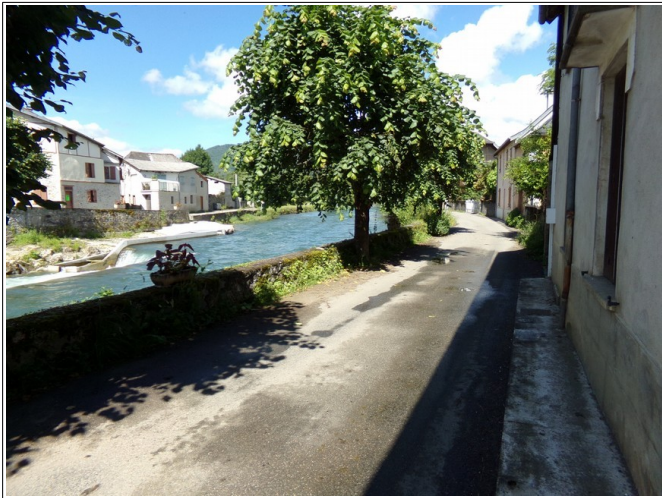
*Figure 3.5: rive gauche inondable du Lez à l'amont du pont de la RD618 ; le cours d'eau peut déborder sur le quai Vignau et en direction des habitations.*

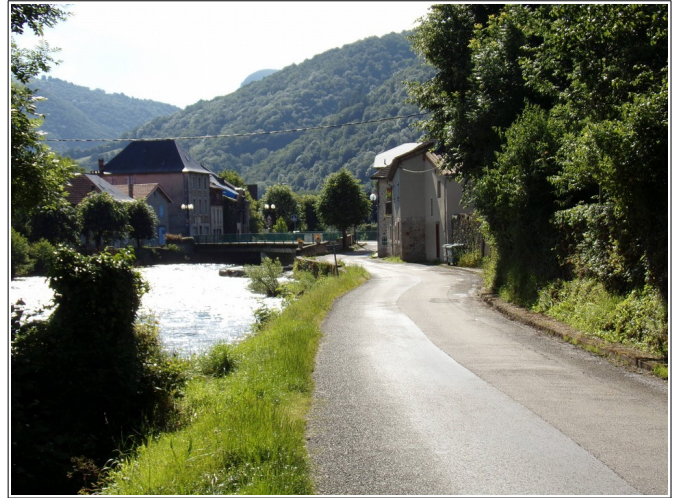
*Figure 3.4: Rive droite inondable du Lez à l'amont du pont de la RD 618 ; le cours d'eau peut déborder sur la RD 204a et atteindre les habitations bordant cette route.*

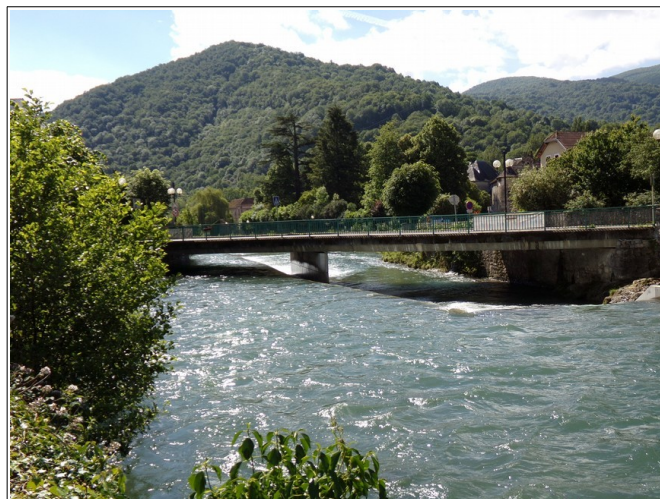
*Figure 3.6: pont de la RD 618 vu depuis l'amont ; on notera son ouverture réduite par l'aménagement du seuil servant à la prise d'eau d'un canal.*

Le Lez franchit ensuite le pont de la RD 618 (ouvrage constitué d'une pile centrale formant deux demi-cadres). Plusieurs aménagements hydrauliques l'équipent à ce niveau, ce qui tend à rehausser sa ligne d'eau à l'amont de la RD 618. Un seuil ancien d'environ 1,5 mètre de haut, existant avant le pont actuel de la RD 618, une passe à poissons et une prise d'eau alimentant un canal sont notamment en place. L'ouverture du pont de la RD 618 est très réduite par ces équipements (environ 1/3 de réduction d'ouverture), ce qui entraîne une forte diminution de sa capacité d'écoulement et crée un goulot d'étranglement. Cette configuration peut également favoriser la formation d'embâcles, notamment au niveau du demi-cadre de la rive gauche où est aménagé le seuil. Le pont a déjà été submergé par le cours d'eau du fait de son ouverture insuffisante face aux débits de crue qui se manifestent. En cas d'embâcle, une grande partie du débit de la rivière peut surverser par-dessus.

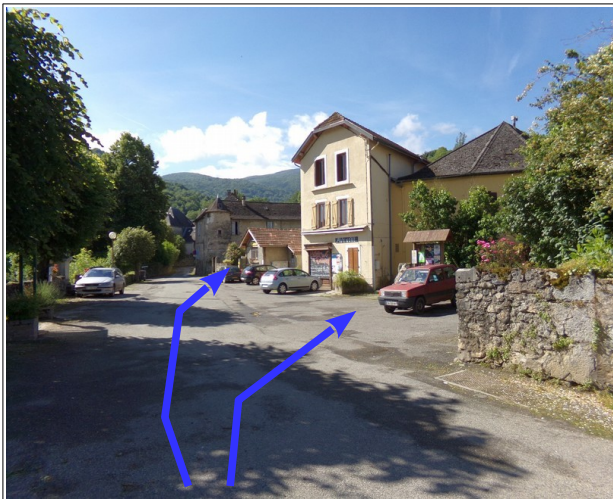
Figure 3.7: le Lez peut atteindre la rue de la Poste puis se propager jusqu'à la place de l'Eglise.

En rive droite, il peut atteindre la rue de la Poste et une partie des propriétés desservies par cette voirie. Puis, il peut s'engager sur la rue du Château jusqu'à la place de l'Eglise (scénario probable de 1875 et / ou de 1897). Il s'évacuera ensuite en direction de la rue de l'Ecole en empruntant la rue du Village et divers points bas du terrain. L'ensemble du secteur desservi par la rue de la Poste, la rue du Village, la place de l'Eglise et la rue de l'Ecole est ainsi potentiellement inondable.

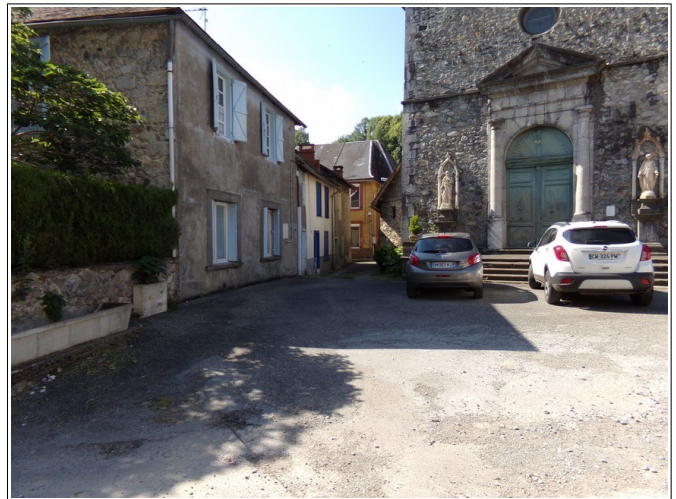
Figure 3.8: place de l'Eglise, la 3<sup>e</sup> marche du parvis de l'église aurait été atteinte par une crue du Lez (probablement 1875 et / ou 1897).

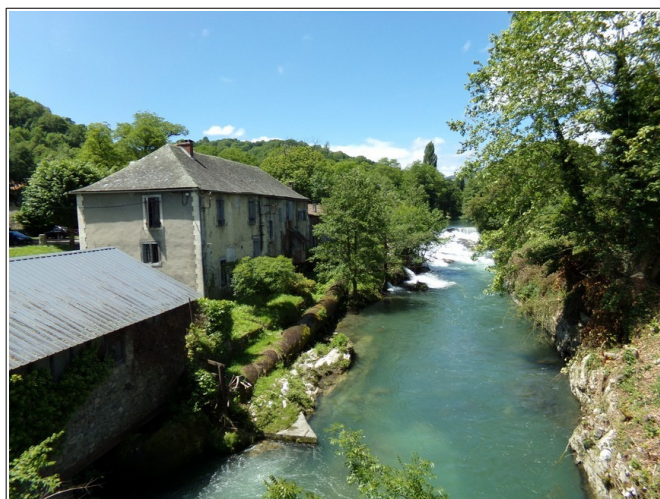
*Figure 3.9: lit du Lez au droit de la papeterie Martin. On notera la position du vieux bâtiment qui se situe en bordure de rivière.*

Des galeries techniques peuvent également être inondées sous le niveau principal du bâtiment de production bordant le torrent à l'aval du pont de la papeterie. Cet aspect est matérialisé cartographiquement par l'affichage d'un aléa qui fait l'objet d'un repère spécifique pour la cote de référence à lui appliquer (voir règlement), ce qui permet de discerner ce secteur particulier des autres zones inondables. Le plancher du bâtiment situé au niveau du terrain naturel n'est pas inondable. Seules les galeries techniques situées sous ce niveau le sont.

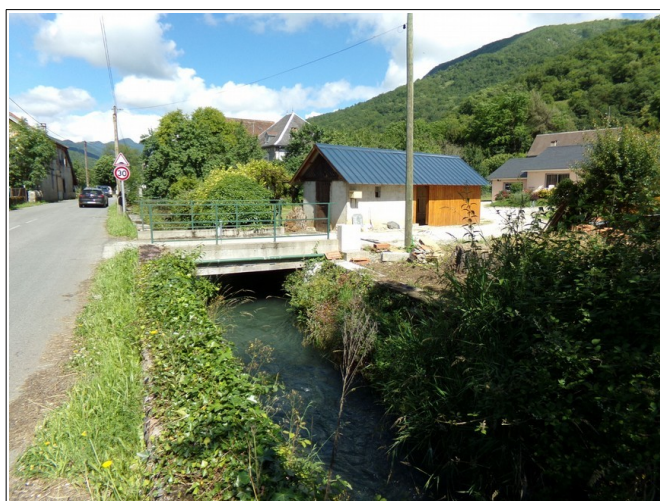
*Figure 3.10: canal du Lez aménagé en bordure de la RD 618.*

En rive gauche, le Lez peut atteindre un groupe de maisons et une ferme situés légèrement en contre-bas de la RD 618. Puis, un canal est aménagé quelques dizaines de mètres à l'aval du pont de la RD 618 (canal alimenté par la prise d'eau et le seuil construits au droit du pont). Il longe alors la bordure nord de la route sur 1500 mètres, puis sa bordure sud avant de se diriger en direction de la papeterie Martin en suivant le chemin de Boustaous (route d'accès à la papeterie). En temps normal, le canal est théoriquement régulé par une vanne. En période de forte crue, l'installation peut être submergée et rendue inopérante. Une partie du débit de crue du Lez peut donc emprunter le canal et le faire déborder. La lame d'eau débordante s'ajoutera aux surverses déjà possibles depuis le pont départemental. La RD 618 et plusieurs terrains de part et d'autre de cette route peuvent être ainsi inondés. Au nord de la route, les écoulements peuvent se propager jusqu'à un vaste point bas également inondable par des ruissellements de versant (voir § 3.2.4 L'aléa inondation de pied de versant). Deux origines d'inondation se superposent donc à ce niveau.

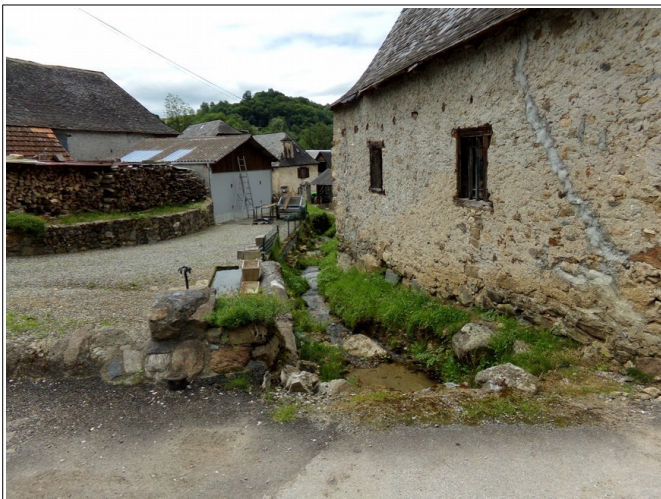
Figure 3.12: Ruisseau d'Autère dans la traversée du hameau d'Astien.

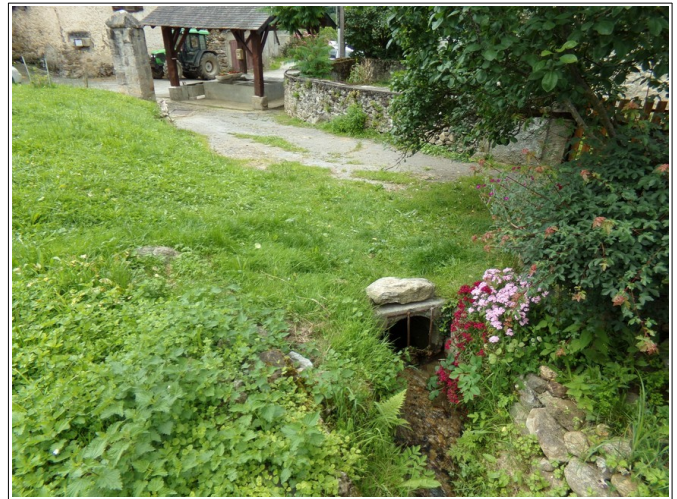
Figure 3.11: busage du ruisseau d'Autère dans la traversée du hameau d'Astien.

A l'aval du hameau d'Astien, le ruisseau d'Autère emprunte un fossé très étroit parallèle à la route d'Astien. En cas de fort débit, des débordements sont possibles sur la chaussée jusqu'à la confluence avec le ruisseau d'Astien.

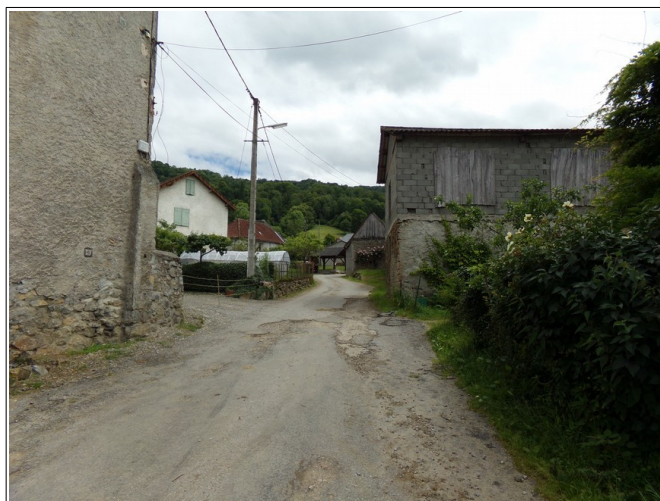
*Figure 3.13: route du hameau d'Astien endommagée après un débordement du ruisseau d'Autère.*

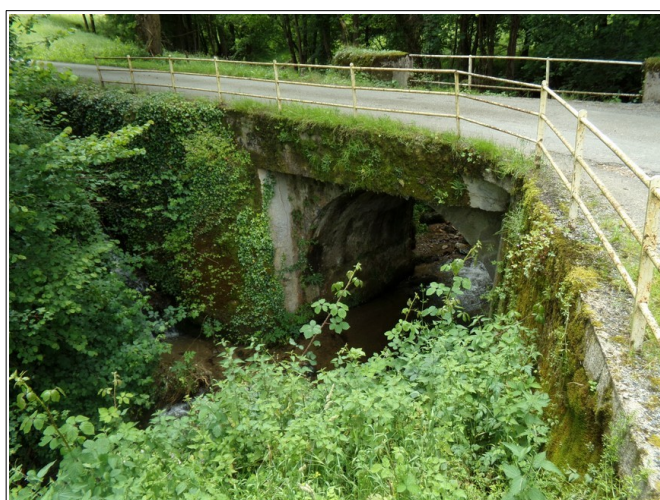
*Figure 3.14: pont de la route d'Astien au lieu-dit Autich.*

Le ruisseau d'Astien et ses autres affluents concernent presque uniquement des zones naturelles. Seuls deux ponts, franchis au droit du hameau d'Astien et au lieu-dit Autich (pont de la route du hameau d'Astien), sont vulnérables aux crues (embâcles et surverses possibles). En approchant de sa confluence avec le Lez, une partie de son débit peut également emprunter un chemin rural, en cas d'obstacles détournant les écoulements.

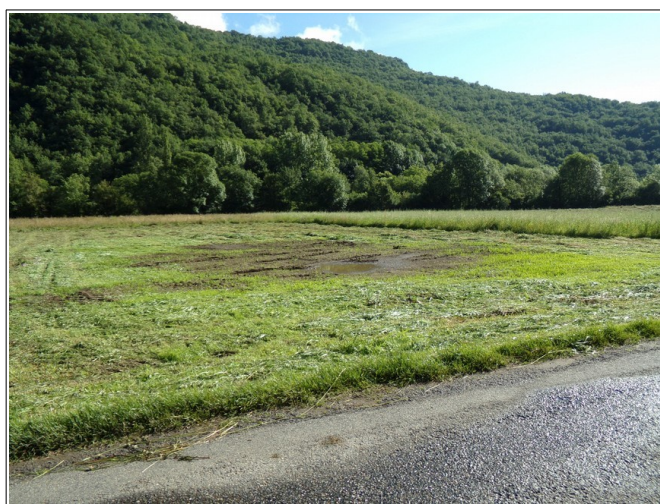
*Figure 3.15: secteur humide et faible lame d'eau stagnante entre le village et le hameau d'Alas (commune de Balaguères).*

Plusieurs signes d'humidité sont visibles à l'amont du village, au niveau des prairies de fauche qui s'étendent jusqu'à la commune d'Alas. Ces signes sont confirmés par des témoignages d'habitants qui rapportent que ce secteur est régulièrement inondé par des écoulements provenant du versant amont (ruissellements depuis le secteur de Sanson et la RD 618).

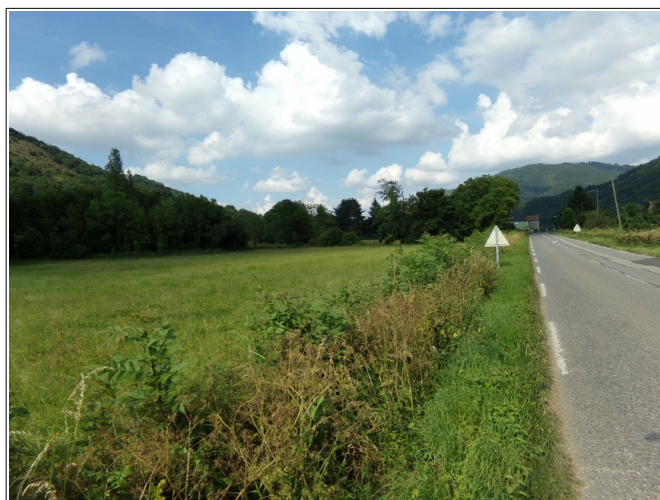
Figure 3.16: terrain inondable en bordure de la RD 618 à l'entrée est du village. L'eau peut submerger la route.

Une zone inondable plus fortement marquée est identifiée à l'est du village, sur la bordure nord de la RD 618. Il s'agit d'un vaste terrain vers lequel convergent d'importants ruissellements de la rive gauche du Lez. Ce terrain forme une cuvette coincée entre le versant et la RD 618. La route aménagée en surélévation fait barrage aux écoulements. Une buse est présente pour drainer l'eau

en direction du Lez. Elle ne semble pas suffire car en période d'inondation une lame d'eau s'installe durablement pendant plusieurs jours. Les hauteurs d'eau peuvent être importantes au point le plus bas du terrain. D'après des témoignages de riverains elles peuvent être comprises entre 1 et 2 mètres. Le plan d'eau qui se forme peut également déborder sur la RD 618 dans les périodes les plus critiques. L'eau peut alors s'évacuer en rejoignant le canal du Lez aménagé parallèlement à la RD 618, à condition que son niveau le permette et qu'il ne déborde pas.

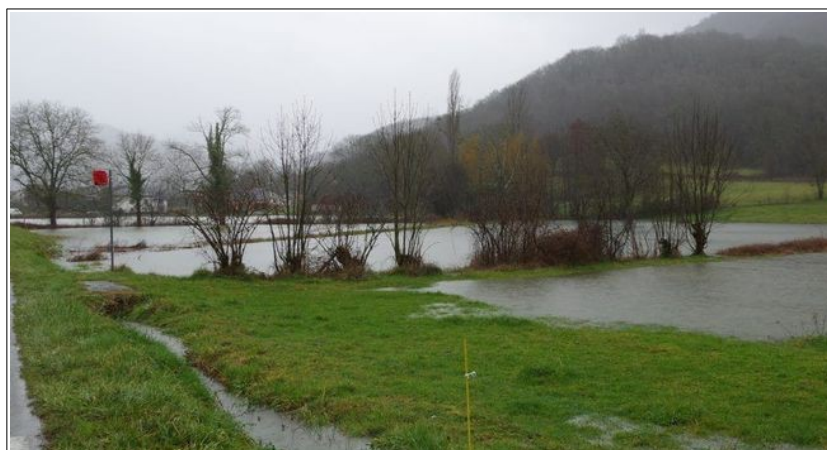
Figure 3.17: même terrain que la photo 3.16, inondé en 2018 (source : <https://www.ladepeche.fr/article/2018/02/21/2746573-que-d-eau.html>).  
Voir également la figure 3.1 page 27.

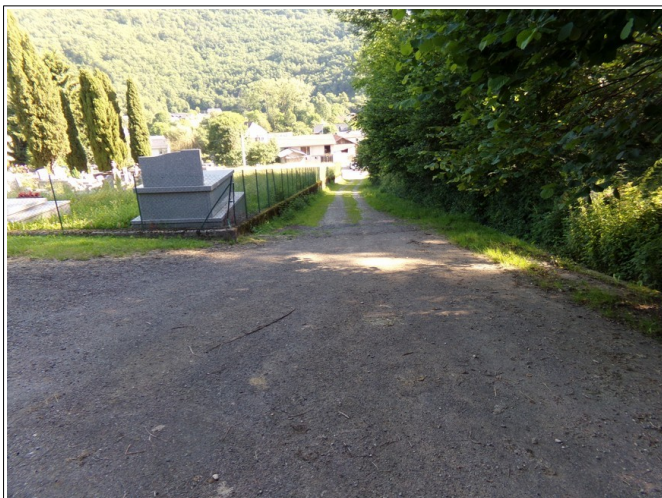
Figure 3.18: combe du Cimetière (fossé aménagé en bordure du chemin).

La combe du Cimetière draine une partie du versant nord de Saint-Michel. Elle dispose d'un petit bassin versant et s'écoule en partie sur un chemin équipé d'un fossé. Elle s'engage dans une buse en atteignant la place du Cimetière. L'entonnement de la buse est relativement étroit et un fort transport solide peut se manifester, si les écoulements ravinent le chemin. La buse est ainsi très exposée au colmatage.

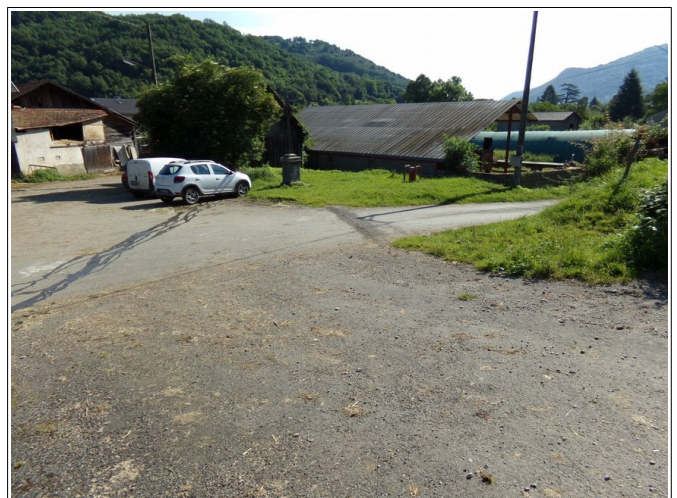
Figure 3.19: débouché de la combe du Cimetière dans le village (écoulements busés à ce niveau).

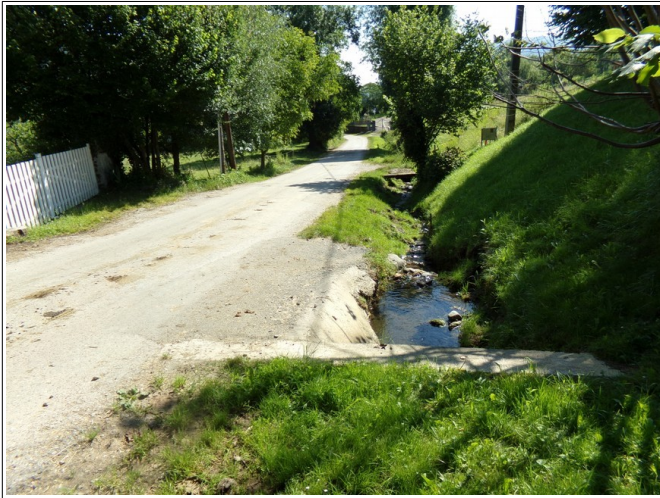
*Figure 3.21: fossé de la route de Saint-Michel.*

Le fossé de la route Saint-Michel collecte plusieurs combes du versant de Sanson (prolongement ouest du versant de Saint-Michel), ainsi que des sources. Au droit du hameau de Sanson, une partie de son eau est détournée dans un autre fossé vers la vallée du Lez, ce qui permet de soulager son débit. Le reste longe la route de Saint-Michel (ou de Castillon) jusqu'à la place du Cimetière où un busage prend le relais du fossé.

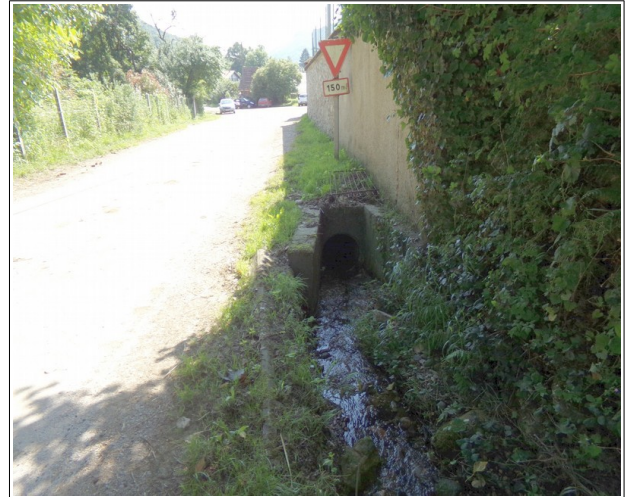
*Figure 3.20: busage du fossé de la route Saint-Michel à l'approche de la place du Cimetière.*

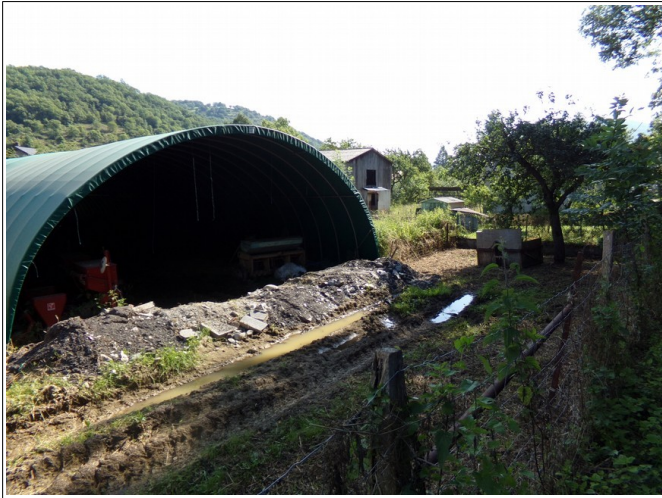
Figure 3.23: terrain à l'aval de la rue du Village. La terre devant l'abri a été apportée lors de l'inondation de mai 2018 pour empêcher l'eau de rentrer.

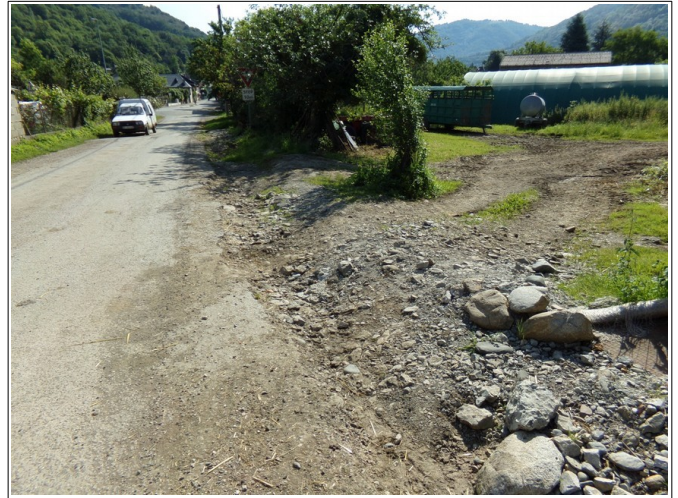
Figure 3.22: les débordements peuvent emprunter la route Saint-Michel en direction de la RD 618. On distingue des traces d'érosion de la crue de mai 2018.

En débordant au niveau de la place du Cimetière, les écoulements ont tendance à se concentrer sur la chaussée de la route Saint-Michel. Plusieurs événements l'ont montré. Ils suivent préférentiellement cette dernière jusqu'à la RD 618 puis ils peuvent se poursuivre jusqu'au pont du Lez. Une partie non négligeable peut également se propager sur les propriétés riveraines de ces deux routes, notamment si la combe du Cimetière entre en crue et qu'une partie du débit parvient à atteindre la rue du Village. Dans ce cas l'eau empruntant la rue du Village cherche à se rabattre à l'aval et traverse les propriétés comprises dans l'angle formé avec la route Saint-Michel.

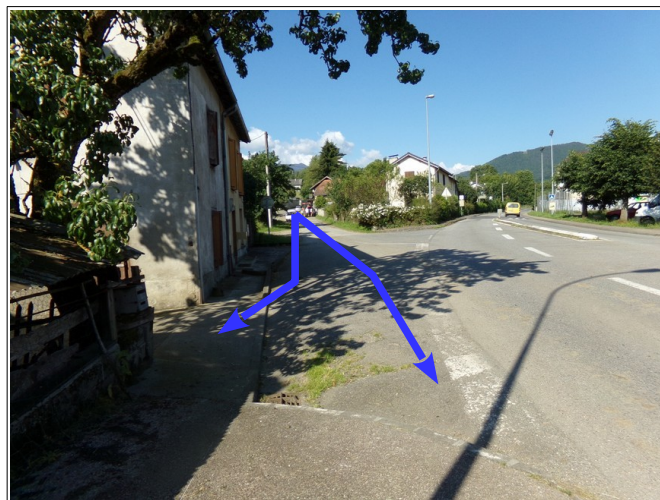
Figure 3.24: embranchement entre la route Saint-Michel et la RD 618. L'eau provenant de la route Saint-Michel se propage sur la RD 618 et ses bas-cotés.

La RD 618 peut ensuite drainer les débordements jusqu'au champ d'inondation du Lez, mais pas l'intégralité. Des points bas formés par des entrées de propriétés peuvent en capter une partie et ainsi dévier une certaine part du débit.

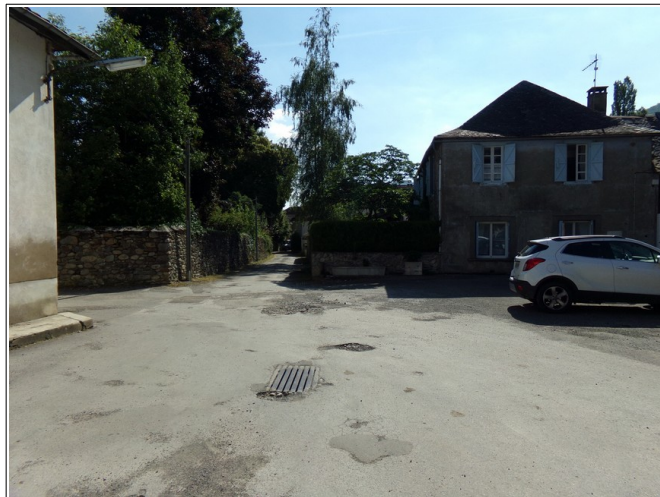
*Figure 3.25: zone d'écoulement possible sur la rue du Village et la place de l'Eglise.*

Une faible partie des écoulements de la combe du Cimetière peut se maintenir sur la rue du Village. Cet écoulement résiduel peut être rejoint par des sources, dont certaines qui sont visibles dans le talus amont de la route, et par les écoulements pluviaux urbains du village. Un ruissellement peut ainsi s'installer sur la chaussée de la rue du Village et se diriger vers la place de l'Eglise, pour ensuite se poursuivre jusqu'à la rue de l'Ecole.

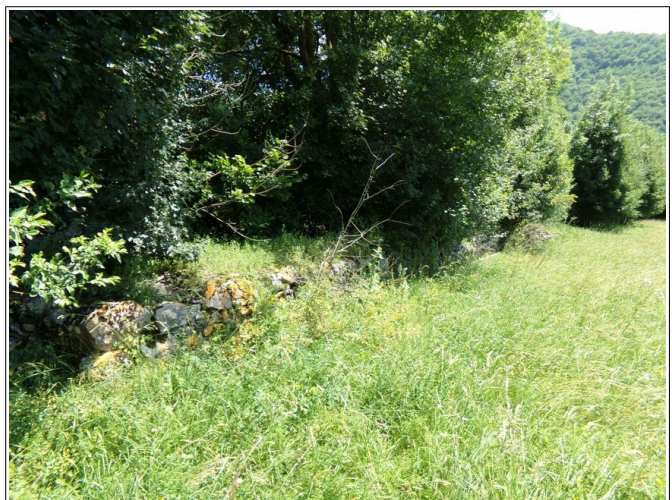
*Figure 3.26: endiguement très ancien du ravin de Barrat.*

Un ancien endiguement composé d'un ouvrage en pierres sèches équipe partiellement cet axe hydraulique à l'amont du hameau de la Forge. Il est très vétuste et présente une brèche pouvant laisser passer les écoulements (ouvrage à l'état de ruine totalement inopérant). De plus, il ne se prolonge pas jusqu'au hameau de la Forge.

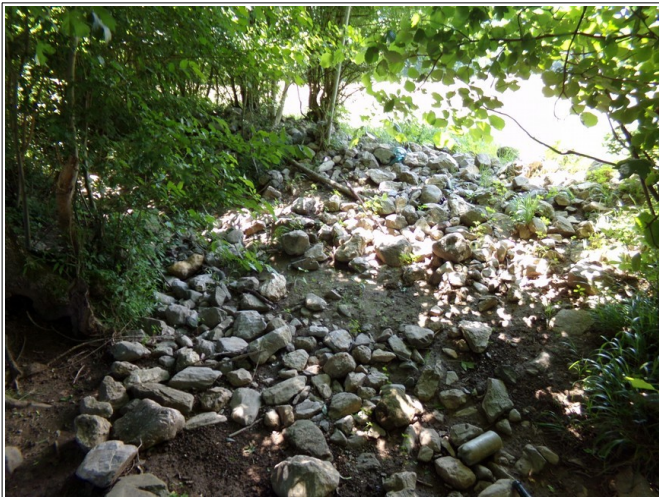
*Figure 3.27: brèche dans l'endiguement du ravin de Barrat*

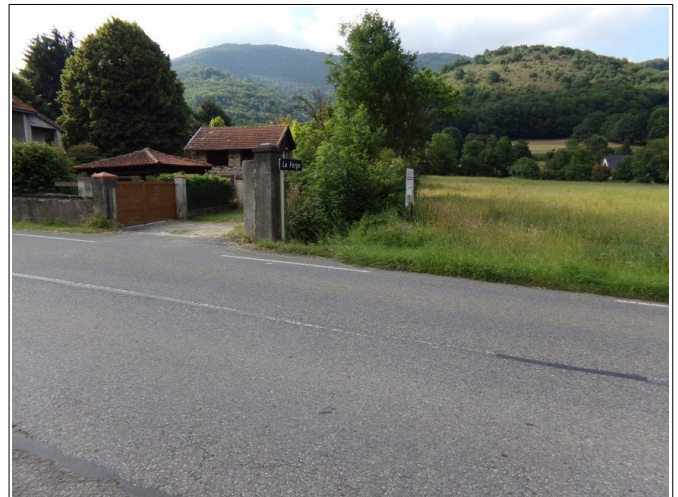
*Figure 3.28: franchissement de la RD 618 par le ravin de Barrat (vue depuis l'aval).*

de la Forge et au franchissement de la RD 618 (ouvrage de franchissement très étroit), les écoulements se déverseront préférentiellement vers la rive gauche qui est plus basse (débordement préférentiel en rive gauche sur la commune de Moulis). De faibles écoulements en rive droite ne sont toutefois pas à exclure, si des obstacles défavorables se forment et si les divagations provenant de l'amont parviennent à franchir la RD 618.

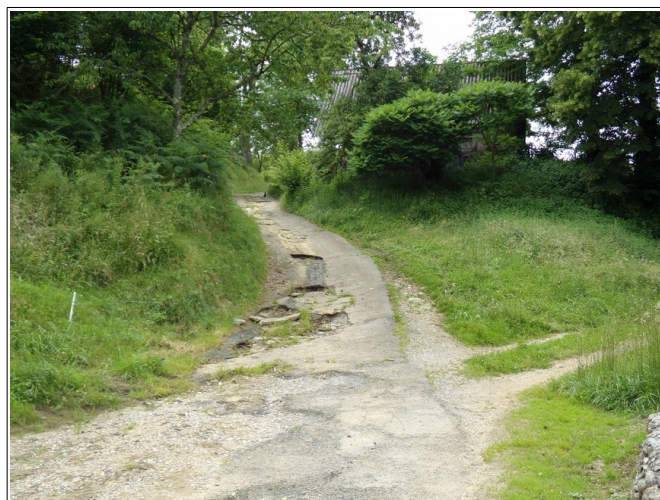
*Figure 3.29: chemin rural de Réjau raviné en mai 2018.*

- Le chemin rural de Réjau qui peut drainer des écoulements provenant d'un petit plateau dominant le hameau d'Astien. Au droit de ce dernier, il rejette ses eaux dans le ruisseau d'Astien. Il a été fortement endommagé en mai 2018, suite à de fortes intempéries.

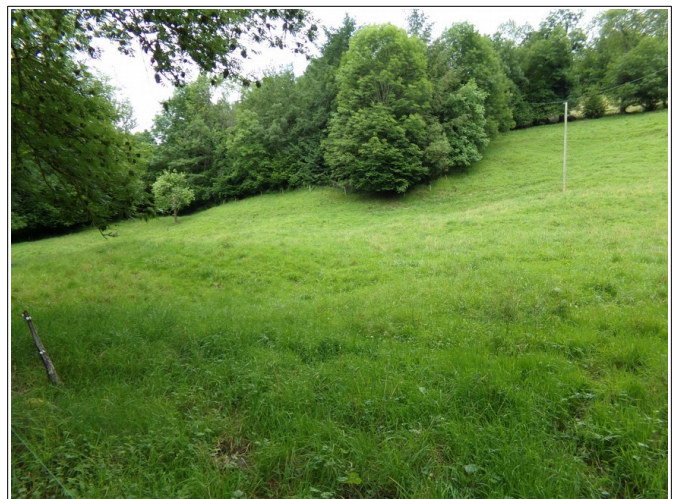
Figure 3.31: terrain chahuté près de la source captée de Garrien en bordure du chemin du Col de Nantech (dans l'axe du glissement de terrain de la photo 3.32).

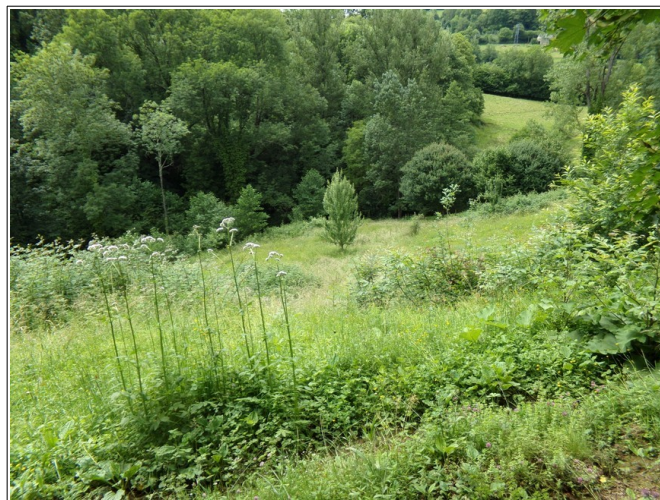
*Figure 3.33: glissement de terrain probable en rive droite du ruisseau de Réjau.*

- De telles traces de glissements de terrain ont notamment été remarquées en rive droite du ruisseau de Réjau, en rive droite de la combe de Bordal, dans le ravin principal de Loutrein (aval de la piste forestière de Loutrein), etc. Les indices de mouvements de terrain sont parfois visibles au sein de secteurs par ailleurs d'aspect globalement stable. Ils sont localement observables sur quelques dizaines ou centaines de mètres carrés et le reste du versant ne présente aucun signe suspect. Ils montrent que le contexte géologique peut être extrêmement variable. La profondeur du toit du substratum sain peut être irrégulière (épaisseur de terrain meuble variable), du fait d'une altération plus ou moins marquée de sa surface (frange superficielle altérée du substratum), ce qui peut instaurer des conditions localement très instables.

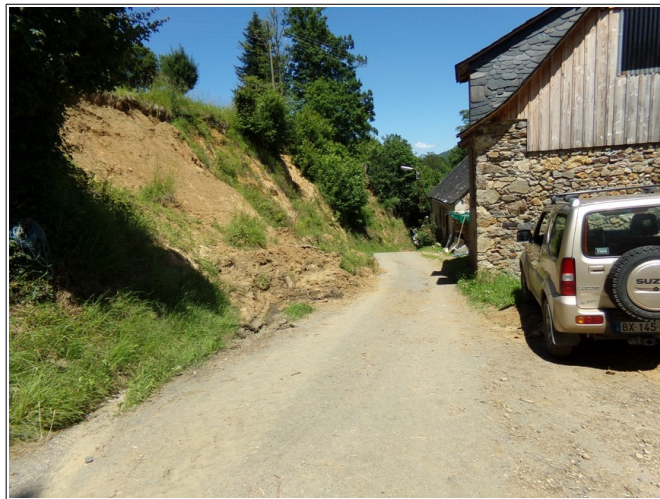
*Figure 3.34: glissement du talus amont du chemin reliant les hameaux de Loutrein et de Sanson.*

- Une zone de glissement de terrain localisée est à signaler au sommet du hameau de Loutrein. Elle concerne le talus amont du chemin menant au hameau de Sanson. Ce dernier a déjà glissé à deux reprises en obstruant la chaussée. Le substratum semble proche de la surface. Les instabilités sont donc superficielles et à chaque mouvement de terrain la régression de la tête de talus est plutôt faible. Mais la hauteur importante du talus (plusieurs mètres) peut entraîner la mobilisation de plusieurs mètres cubes de matériaux, voire quelques dizaines de mètres cubes.

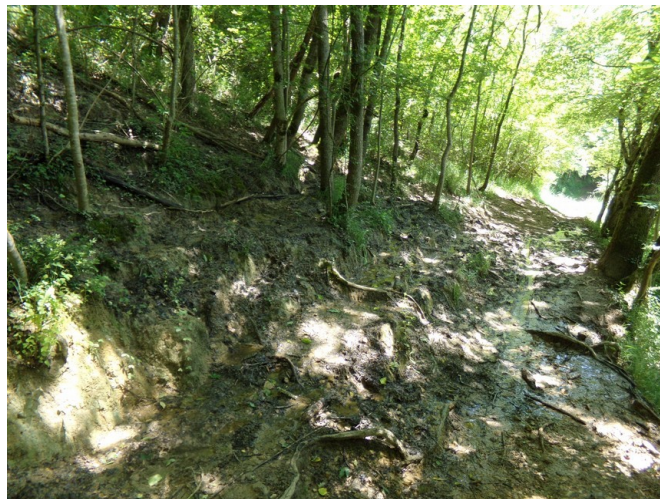
*Figure 3.35: pied de versant près de la combe Vignau. On notera la présence d'une source.*

Les versants de la rive gauche du Lez présentent une moindre exposition aux glissements de terrain. Les zones les plus sensibles se situent dans le ravin de Barrat et dans la combe Vignau à l'ouest du village d'Engomer. Ces secteurs présentent une certaine humidité et des pentes souvent fortes, potentiellement instables, avec des épaisseurs de matériaux mobilisables très variables (profondeur du substratum très irrégulière).

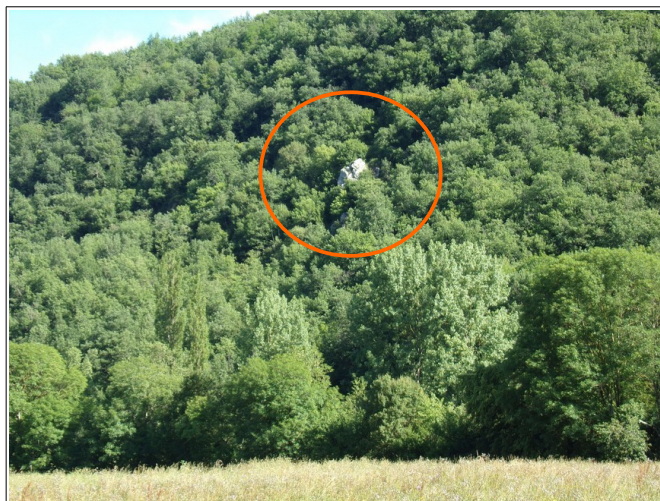
Figure 3.36: affleurement rocheux en limite communale avec Balaguères (rive gauche du Lez).

Une colonne rocheuse de plusieurs mètres de hauteur se dessine ainsi en limite communale avec Balaguères. Elle domine d'une centaine de mètres la vallée du Lez. Relativement fissurée, des blocs peuvent s'en détacher et atteindre la rivière. Au niveau d'Engomer, elle menace uniquement un espace boisé. Par contre, une maison de la commune de Balaguères (ancien moulin situé sur la limite communale) semble exposée aux trajectoires des blocs.
