PREFECTURE DE L'ARIEGE  
DIRECTION DEPARTEMENTALE DES  
TERRITOIRES

## Commune de **SEIX**

### Plan de Prévention des Risques naturels prévisibles - P.P.R. -

#### Livret 1 Rapport de présentation

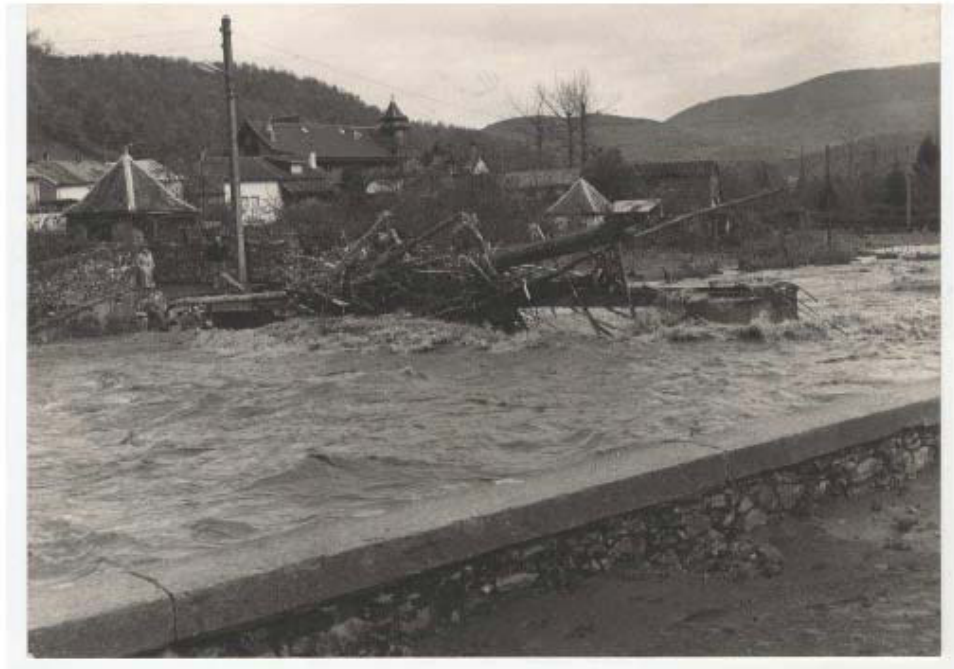
*Figure 23. Crue du Salat du 7 novembre 1982. Le Salat a emporté la passerelle, et la boue au premier plan est due à un débordement latéral en amont. Un embâcle s'est créé au niveau des piles de la passerelle. (Photo de Mme Sorine, habitante de Seix)*

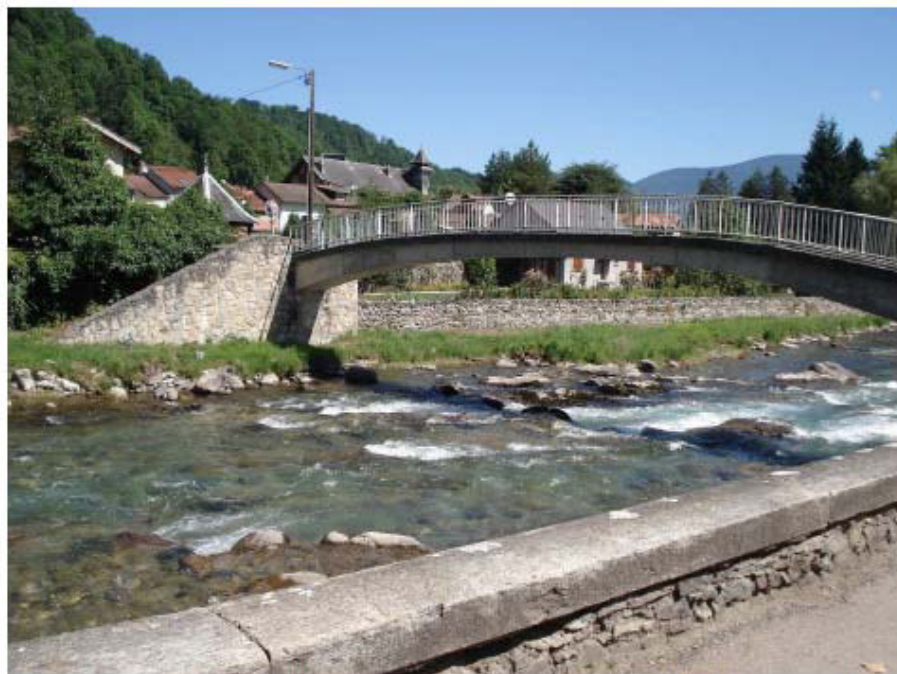
*Figure 24. Le Salat en juin 2009, pour comparaison. A noter l'architecture de la nouvelle passerelle, sans appui dans le lit de la rivière pour éviter les embâcles. Photo de J. Blanc, service RTM.*

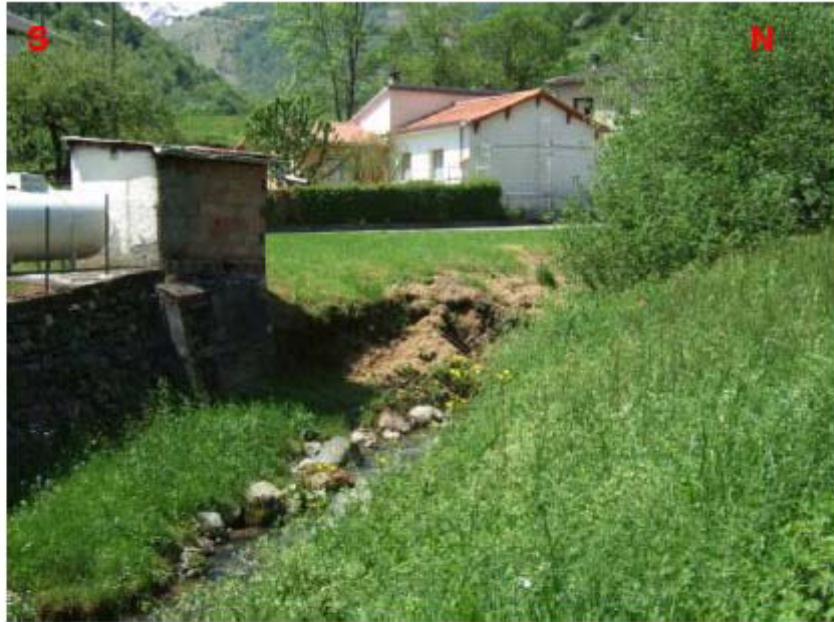
*Figure 20. Erosion de berge en rive droite du Riou Sourd au niveau de St Christau, dans l'extrados d'un méandre.*

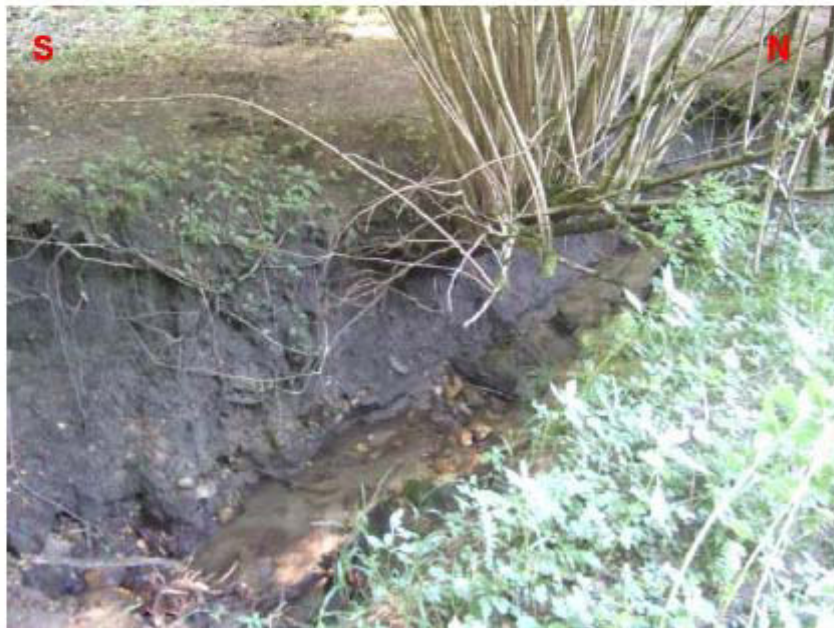
*Figure 21. Erosion de berge d'un ruisseau très érosif: le ruisseau de la Tuilerie, en rive droite du Salat. L'affouillement y est tellement fort que le ruisseau creuse sous les racines des arbres en bordure.*

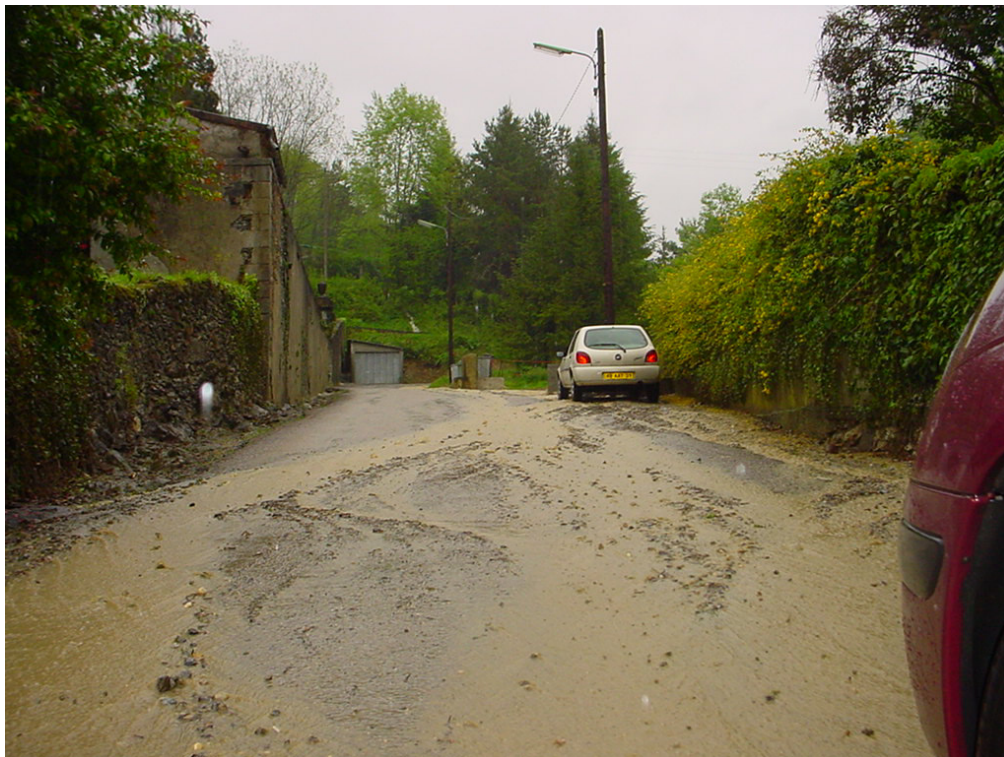
*Précipitations du 9 Mai 2002 : Rue du Cimetière - Débordement des bassins chez Ancinnt Huertas (Aqueduc bouchés) avec ruissellements sur la route. Clichés Jacques BLANC - Service RTM09-31*

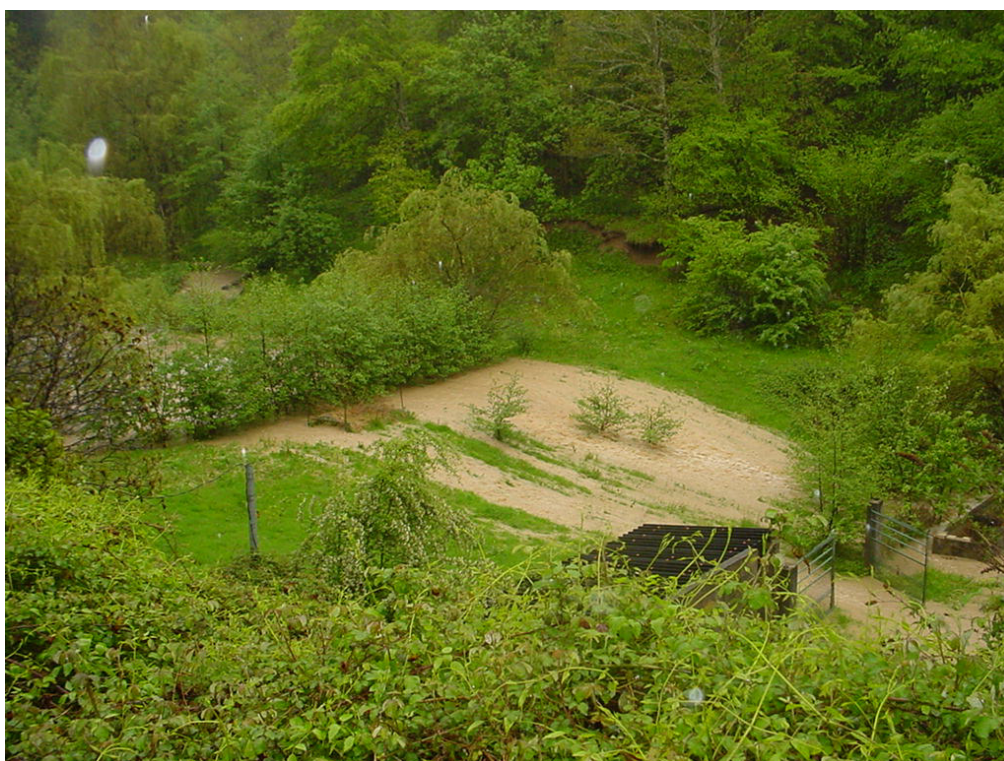
*9 Mai 2002 : Propriété anciennement Huertas Eaux franchissant la digue du bassin inférieur (maison évacuée par SDIS) Clichés Jacques BLANC - Service RTM09-31*

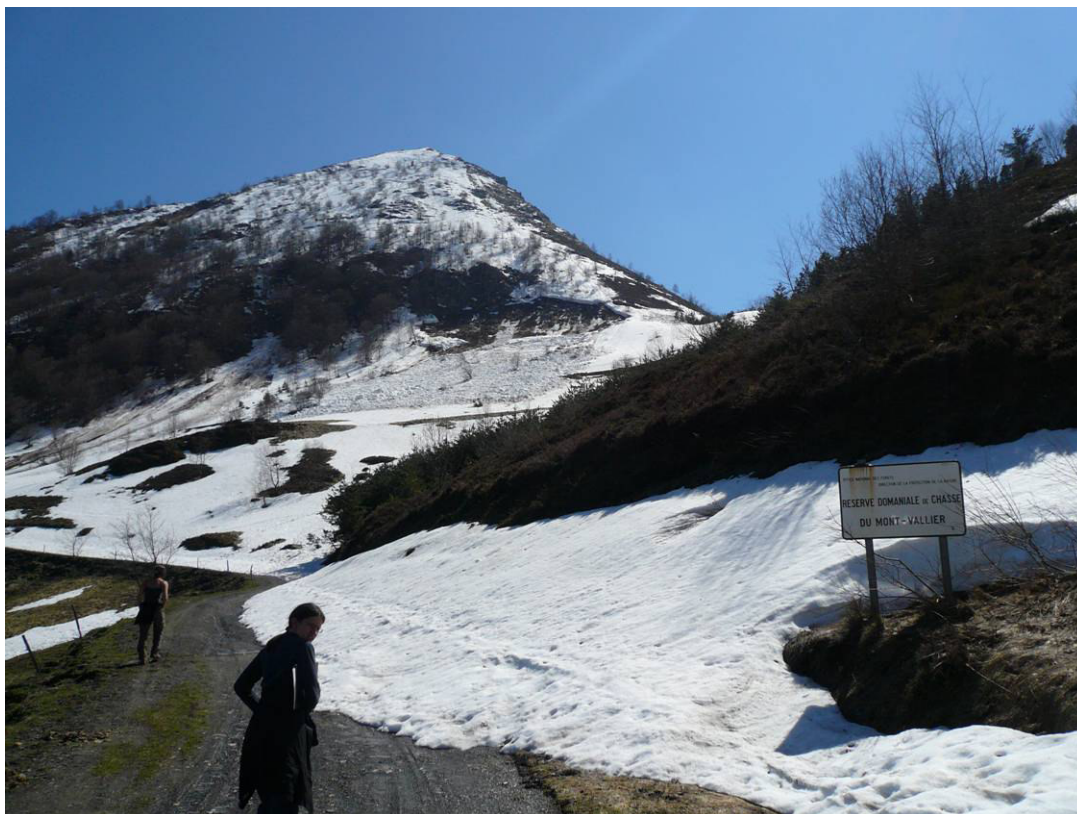
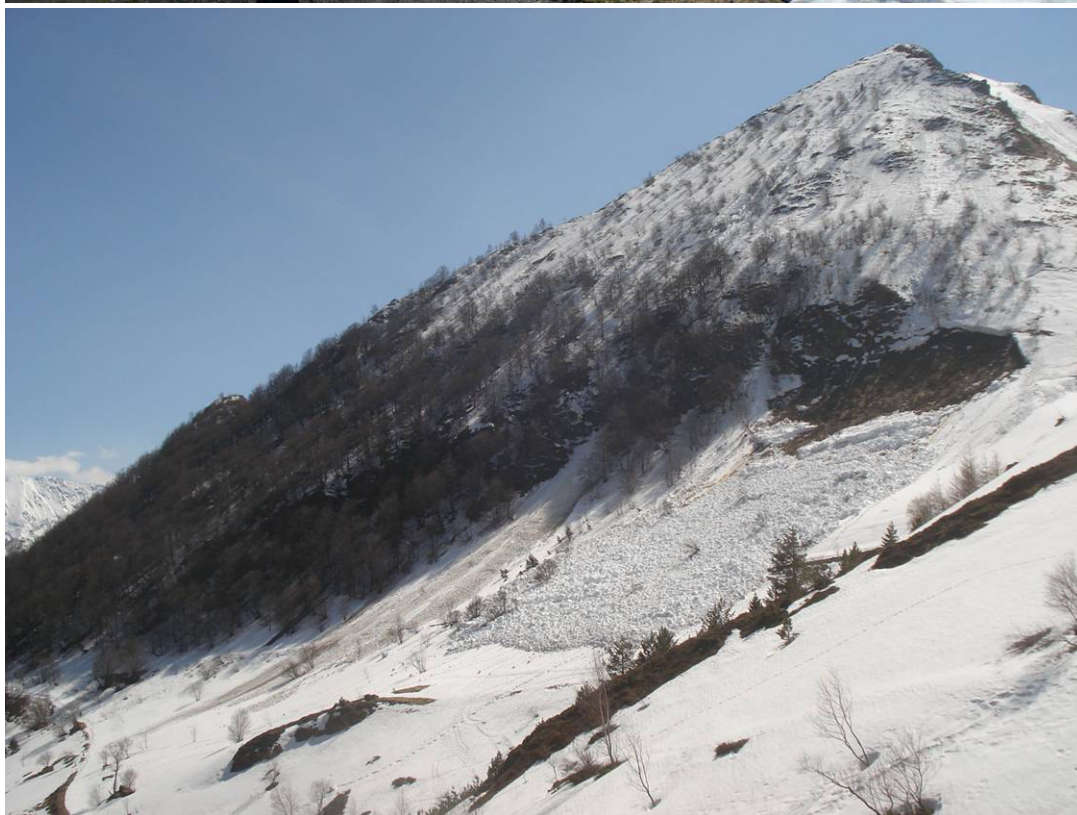
*Col de Pause / Pic du Montbuou (Versant Nord)  
Avalanche de plaque du 05/04/2009 avec dépôts importants sur la route  
Clichés Jacques BLANC - Service RTM09-31*

| 05/04/09 | Versant Nord du Pic de Montbuou, départ à l'altitude 1600m, arrivée 1510m, entre les branches du dernier lacet avant le Col de Pause. Avalanche de fond, de plaque de neige évoluée. Coulée superficielle de neige humide, cassure linéaire, d'épaisseur 3m. | Bd RTM |

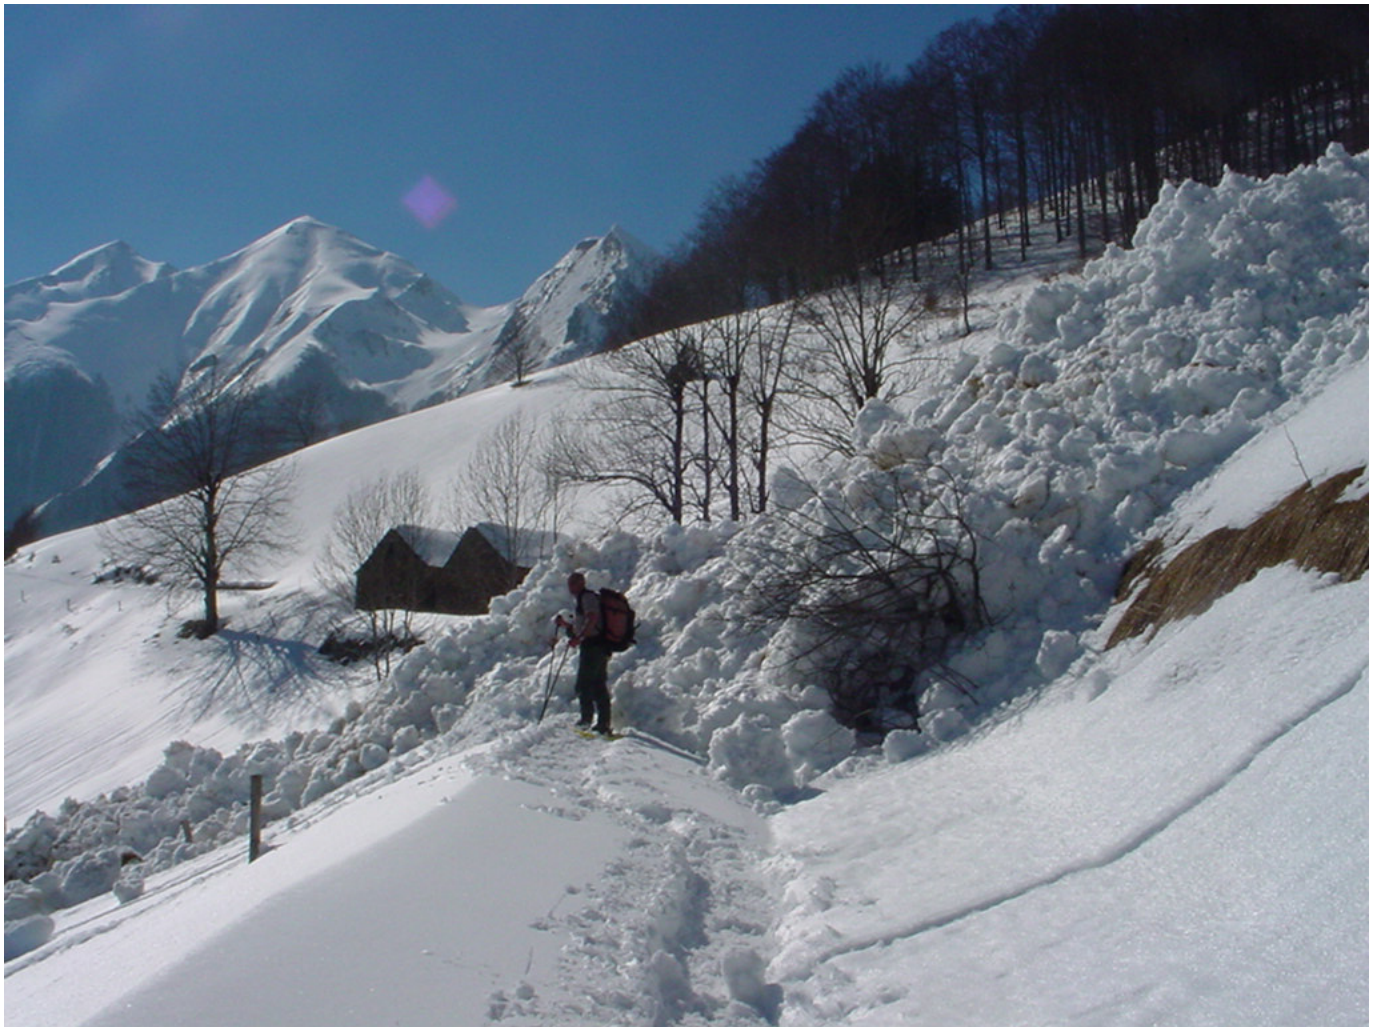
*Couloir d'avalanche de la Goute (EPA 200). Avalanche de neige humide survenue le 09/03/05 vers 17h00 - Fort redoux - 10000 m3 de dépôts.*

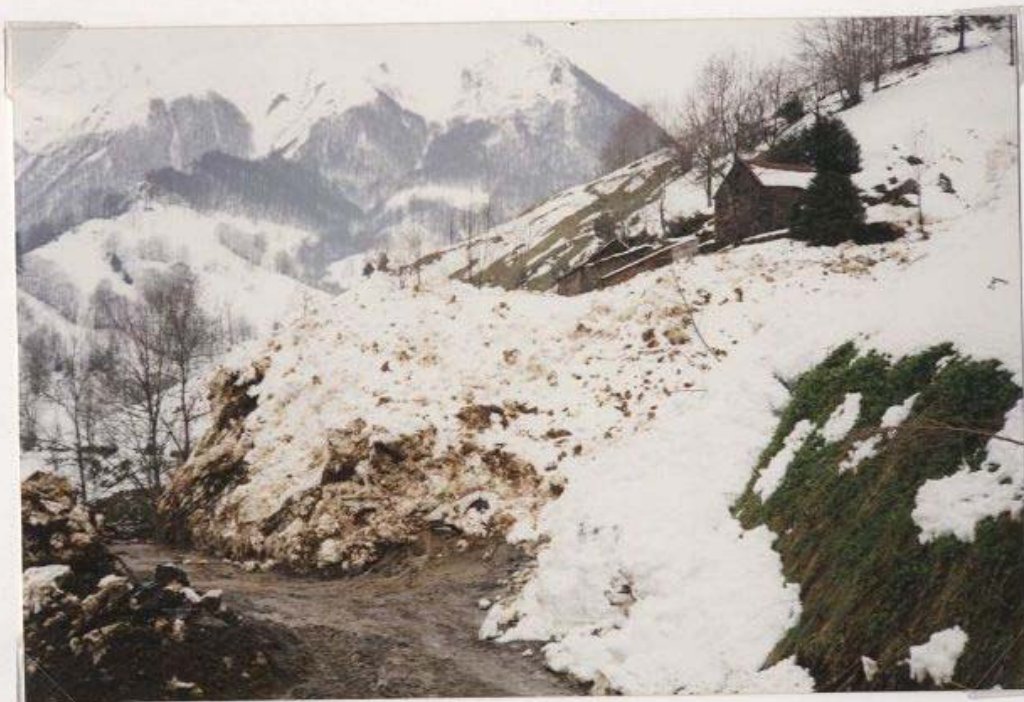
Départ d'avalanche sous hêtraie hameau de Faup

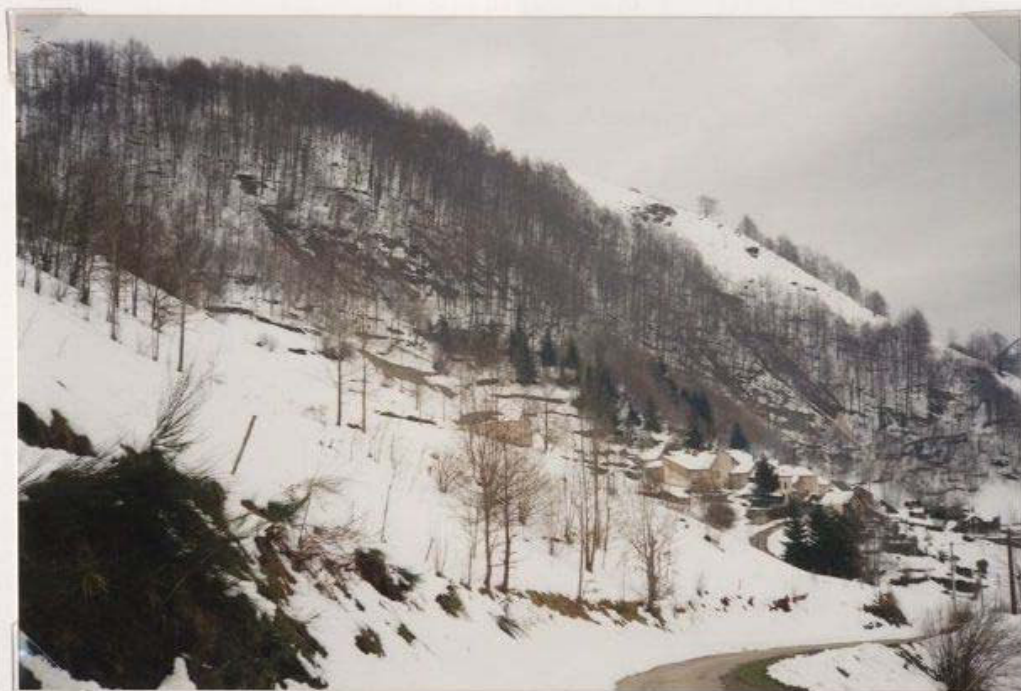
Canton d'Oust - Commune de Seix  
Zone d'arrivée de l'avalanche dans le hameau de la Goutte  
Vue amont du dépôt - Photos du 13/04/1994  
La Goutte vallée d'Angouls

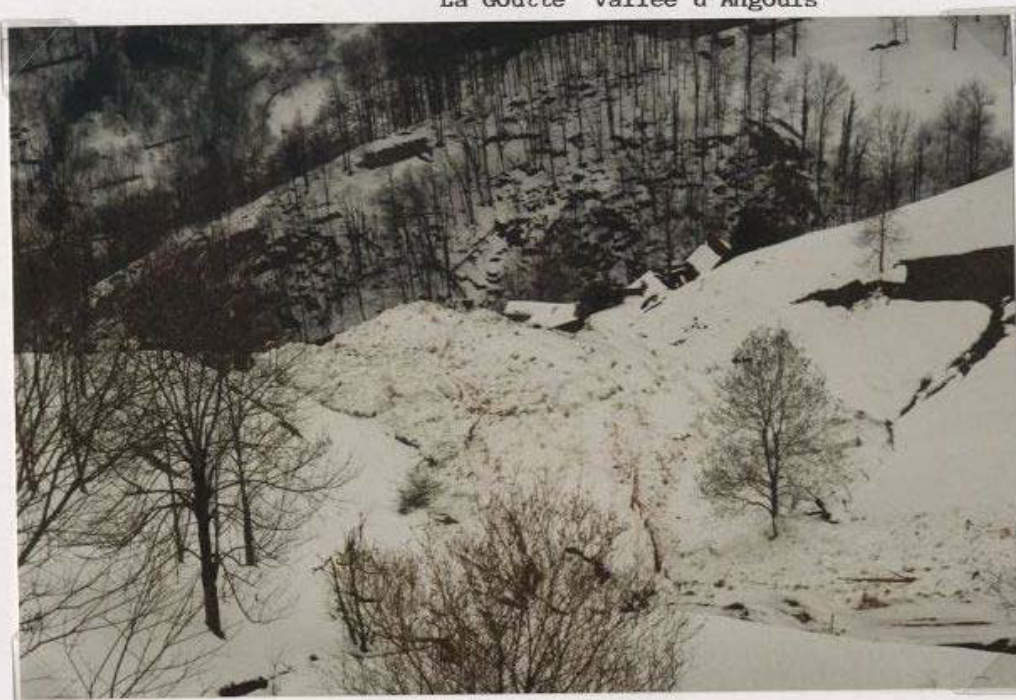
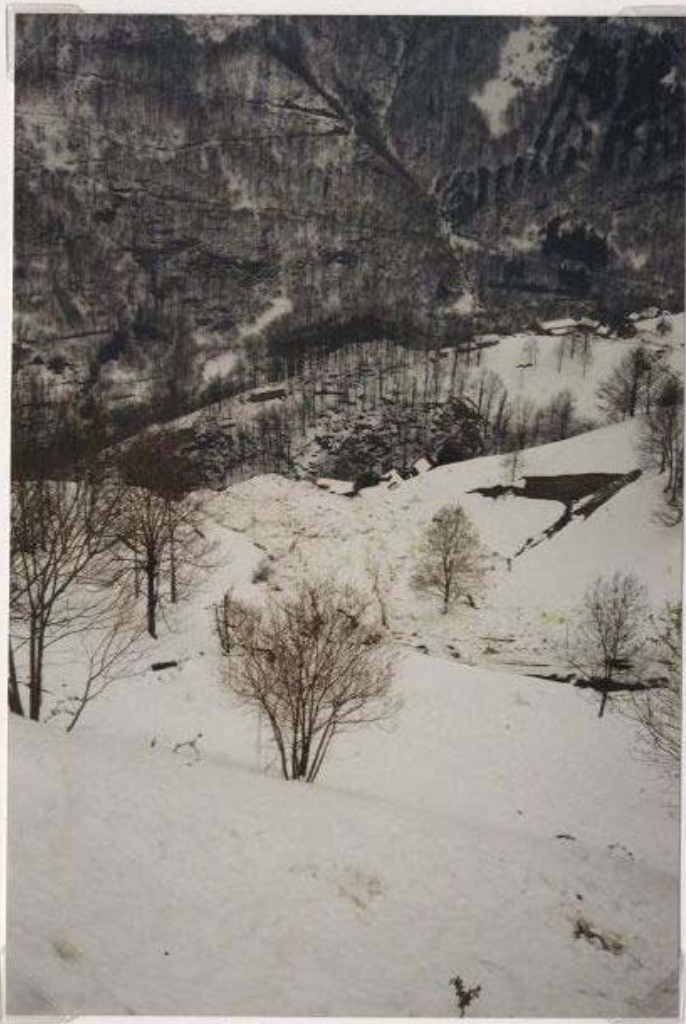
Zone de départ de l'avalanche qui traverse le hameau de la Goutte

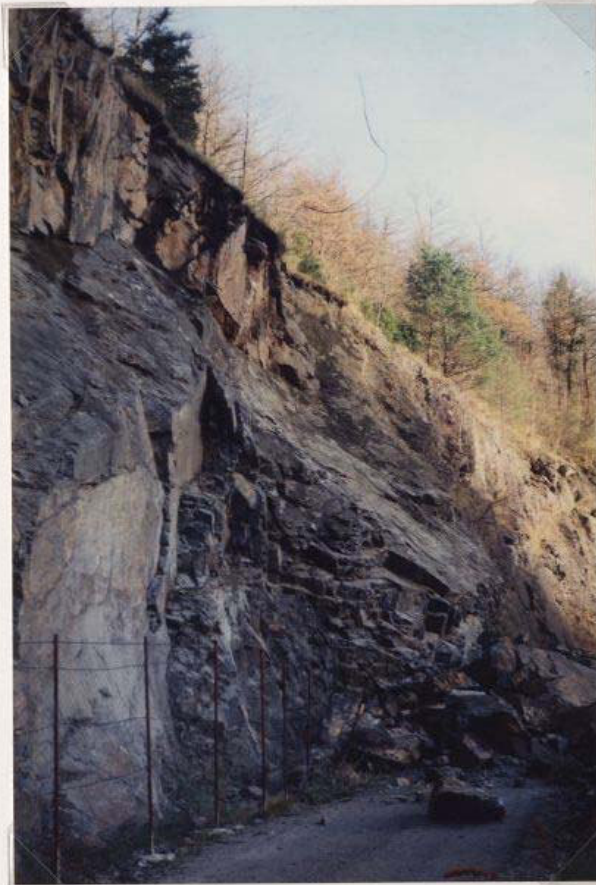
Canton d'Oust - Commune de SEIX  
Route d'Azas vue générale de l'éboulement  
Photo du 11/1995

| Date | Commentaires | Sources |
|---|---|---|
| 28 ou 29/11/1995 | Fracturations et chute de blocs route d'accès à Azas ; le grillage n'a pas suffi. | Bd RTM |

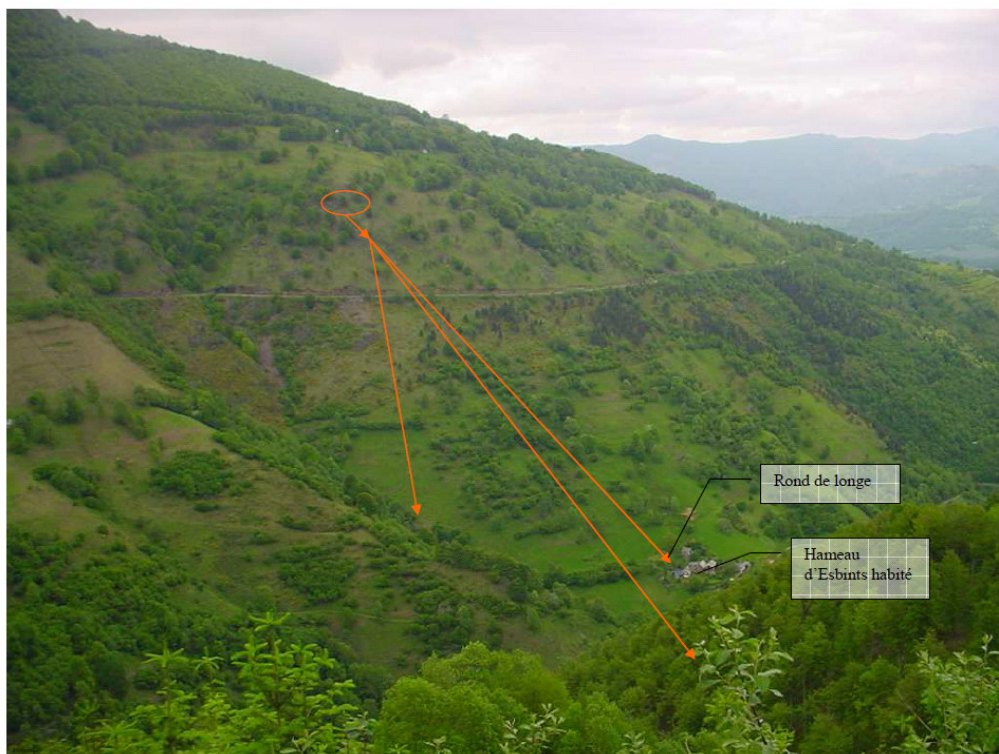
Distance maximale parcourue suivant la pente : (100m en amont de la route + 650 m en aval) = 750m  
Dénivellée maximale : (1150m à 750 m) = 400m

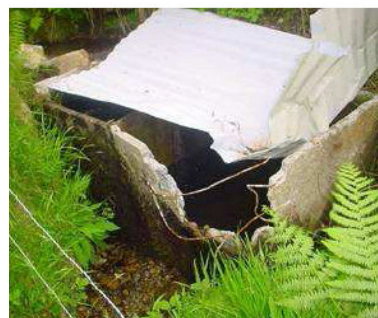
Bassin endommagé par les chutes de blocs

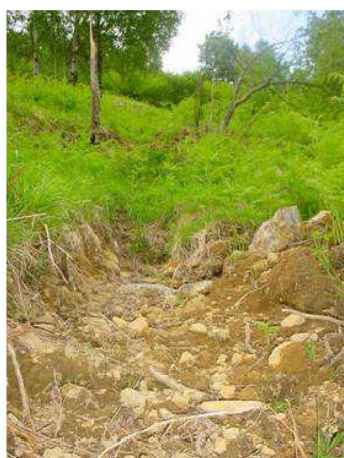
Alt 1000m, Tranchée ouverte par la chute d'un bloc sur l'extension Nord de la zone touchée

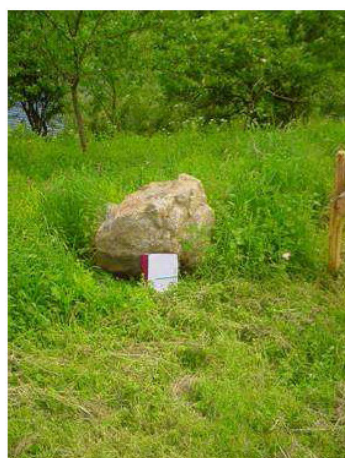
alt 850m, Bloc arrêté au niveau du rond de longe, juste à côté des habitations

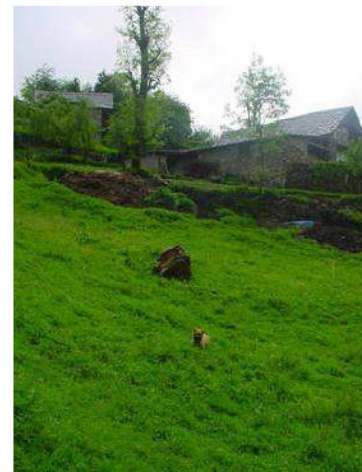
Bloc à proximité des habitations

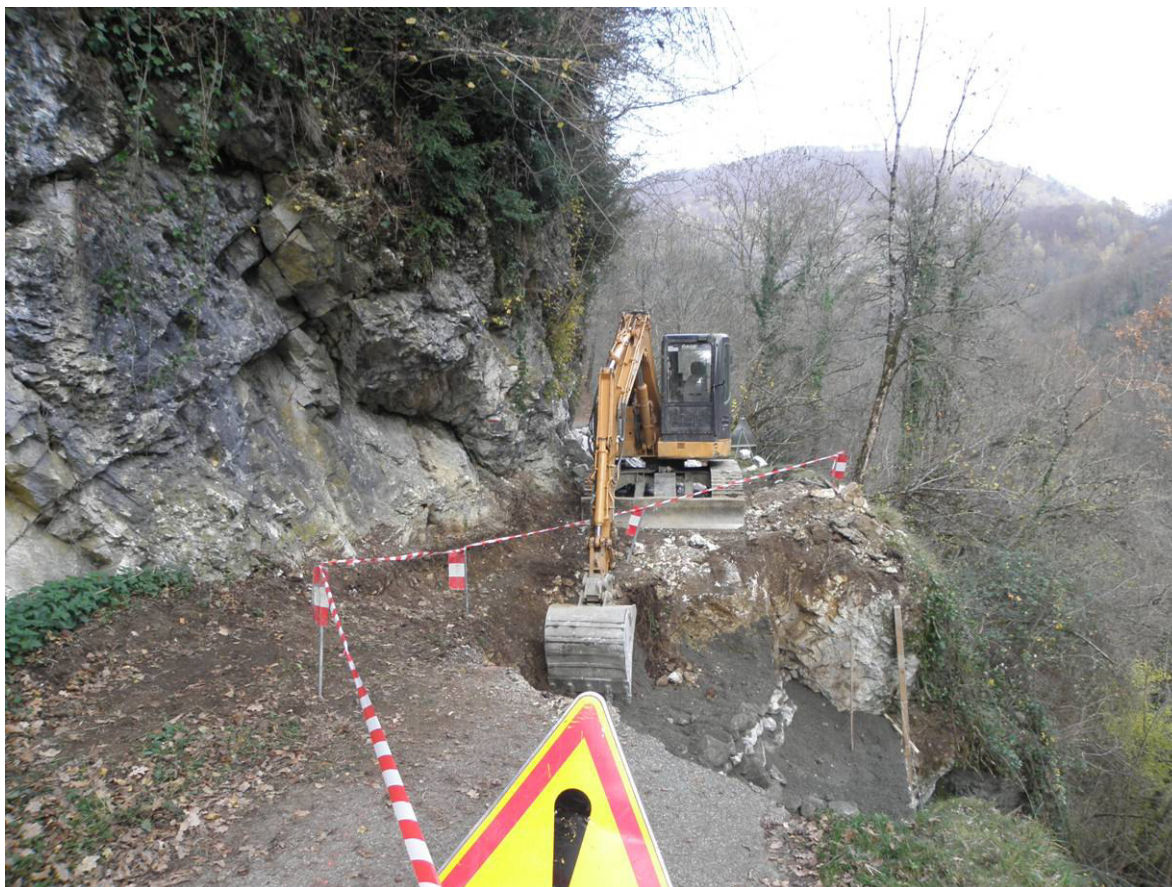
19/11/2009 : Route d'Esbints (RD 817) - PR 3+100; Effondrement de la route (rupture mur de soutènement). Clichés Jacques BLANC - Service RTM09-31

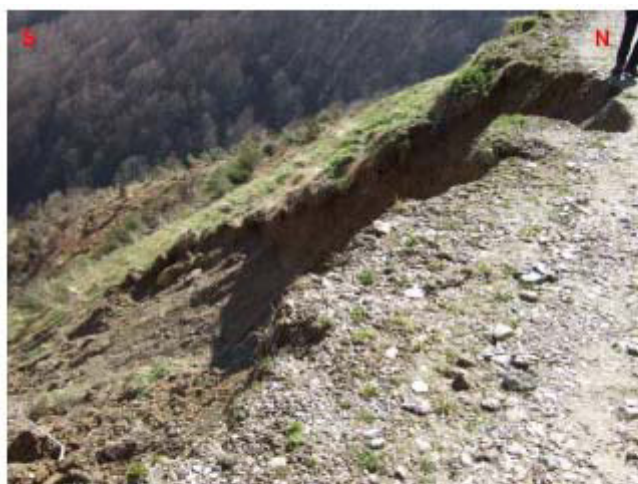
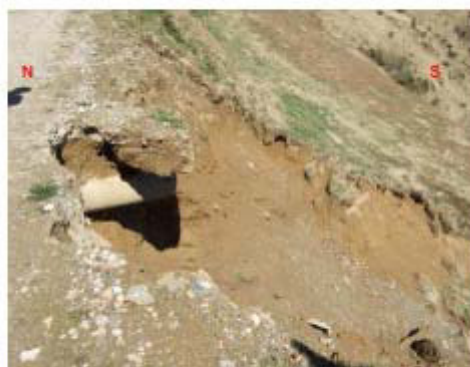
Figure 6. Glissement dans le thalweg au-dessus des granges de Ségura, dont l'origine est une sortie d'eau canalisée, et qui a eu pour conséquences le glissement d'une partie du chemin D703.
