PLAN DE PREVENTION DES RISQUES NATURELS D'INONDATION (P.P.R.I)

LIE A LA PRESENCE DE

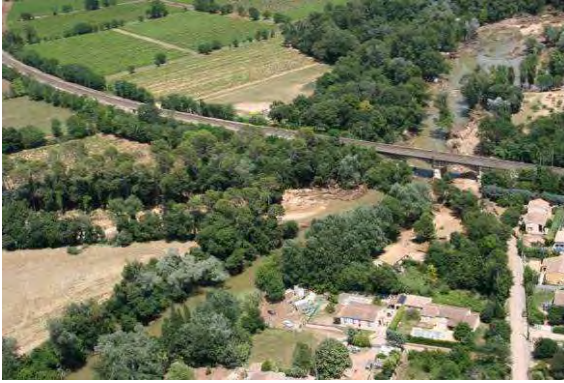
Photos 6 : L'Argens à la confluence avec la Florièze – Vidauban (photo post crue)

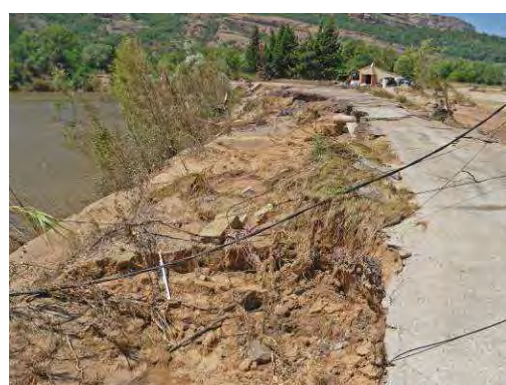
Photos 25 : L'Argens à Roquebrune Dégradation de la chaussée à l'amont du lac de l'Aréna - Post crue

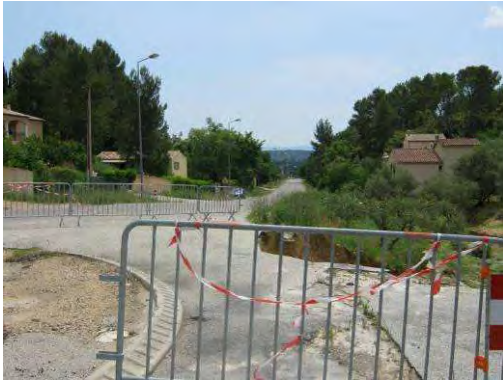
Photos 30 : Le Réal Calamar à Lorgues - Post crue

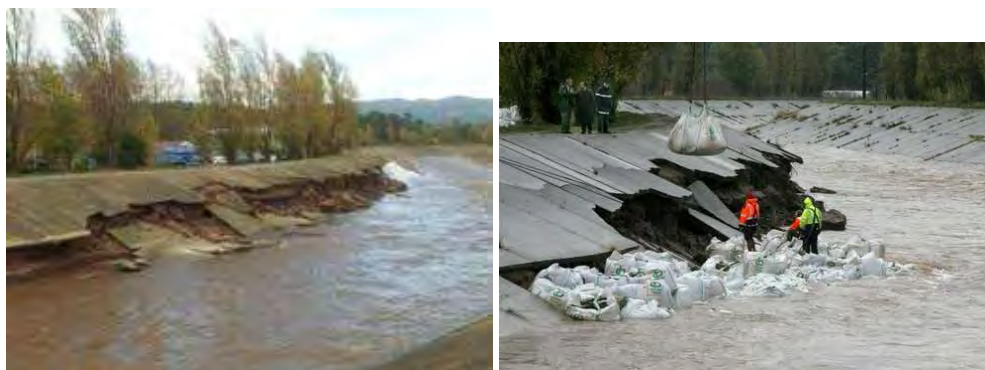
Désordres sur la digue rive droite du Reyran suite à la crue de 2011
