# PLAN DE PREVENTION DES RISQUES NATURELS D'INONDATION (P.P.R.I)

LIE A LA PRESENCE DE

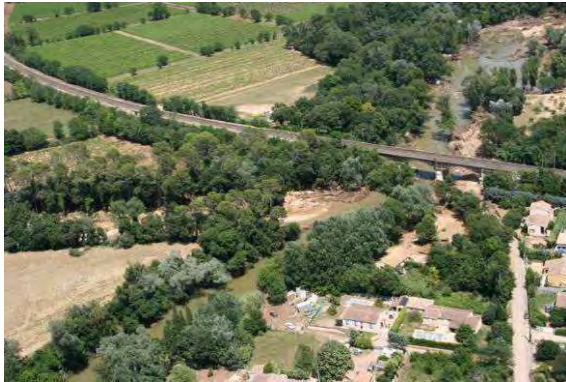
Photos 6 : L'Argens à la confluence avec la Florièvre – Vidauban (photo post crue)

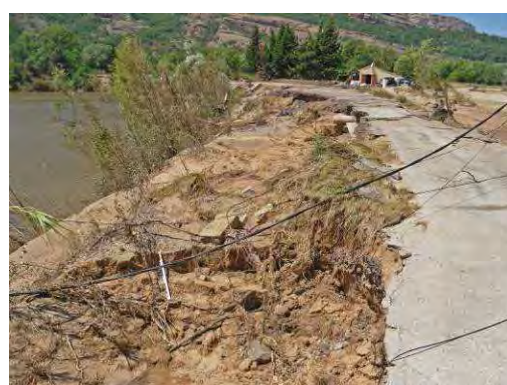
Photos 25 : L'Argens à Roquebrune Dégradation de la chaussée à l'amont du lac de l'Aréna - Post crue

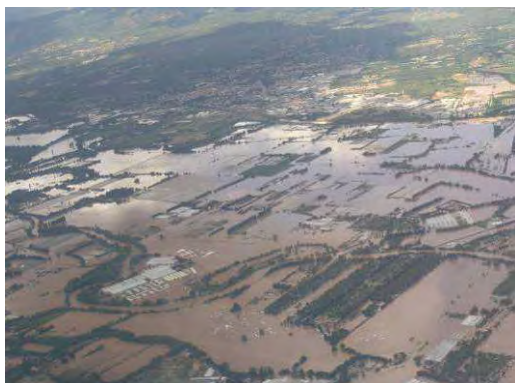
*Photos 26 : L'Argens dans la plaine, Puget sur Argens – Source DREAL photo oblique*
