# PLAN DE PREVENTION DES RISQUES NATURELS D'INONDATION (P.P.R.I)

LIE A LA PRESENCE DE

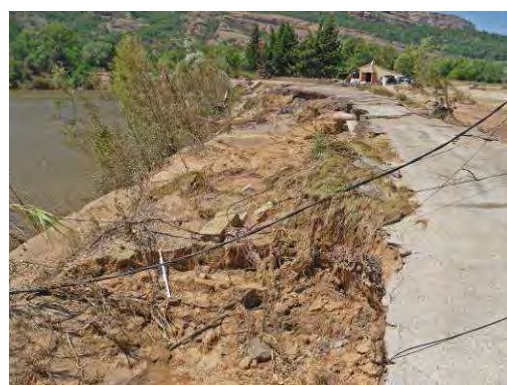
Photos 25 : L'Argens à Roquebrune Dégradation de la chaussée à l'amont du lac de l'Aréna - Post crue

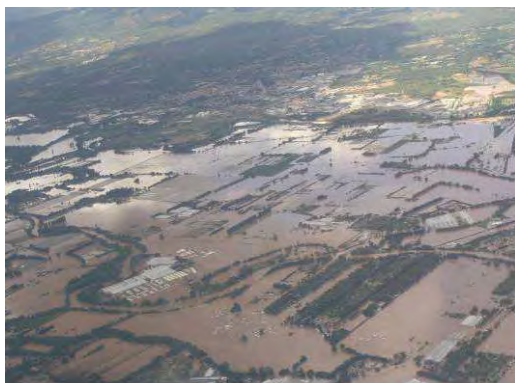
*Photos 26 : L'Argens dans la plaine, Puget sur Argens – Source DREAL photo oblique*

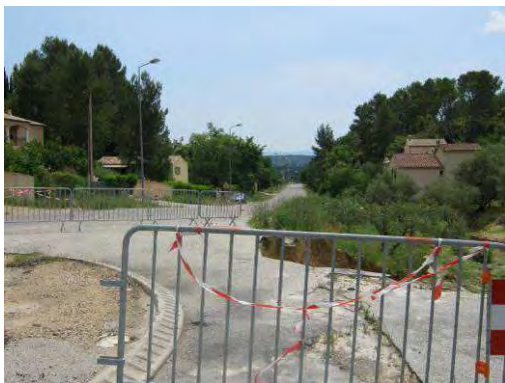
*Photos 30 : Le Réal Calamar à Lorgues - Post crue*

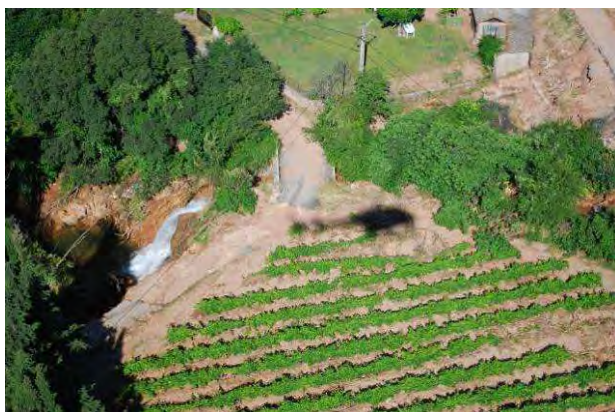
*Photos 48 : Le Sainte Cécile au niveau du quartier Les Valettes aux Arcs - Post crue*

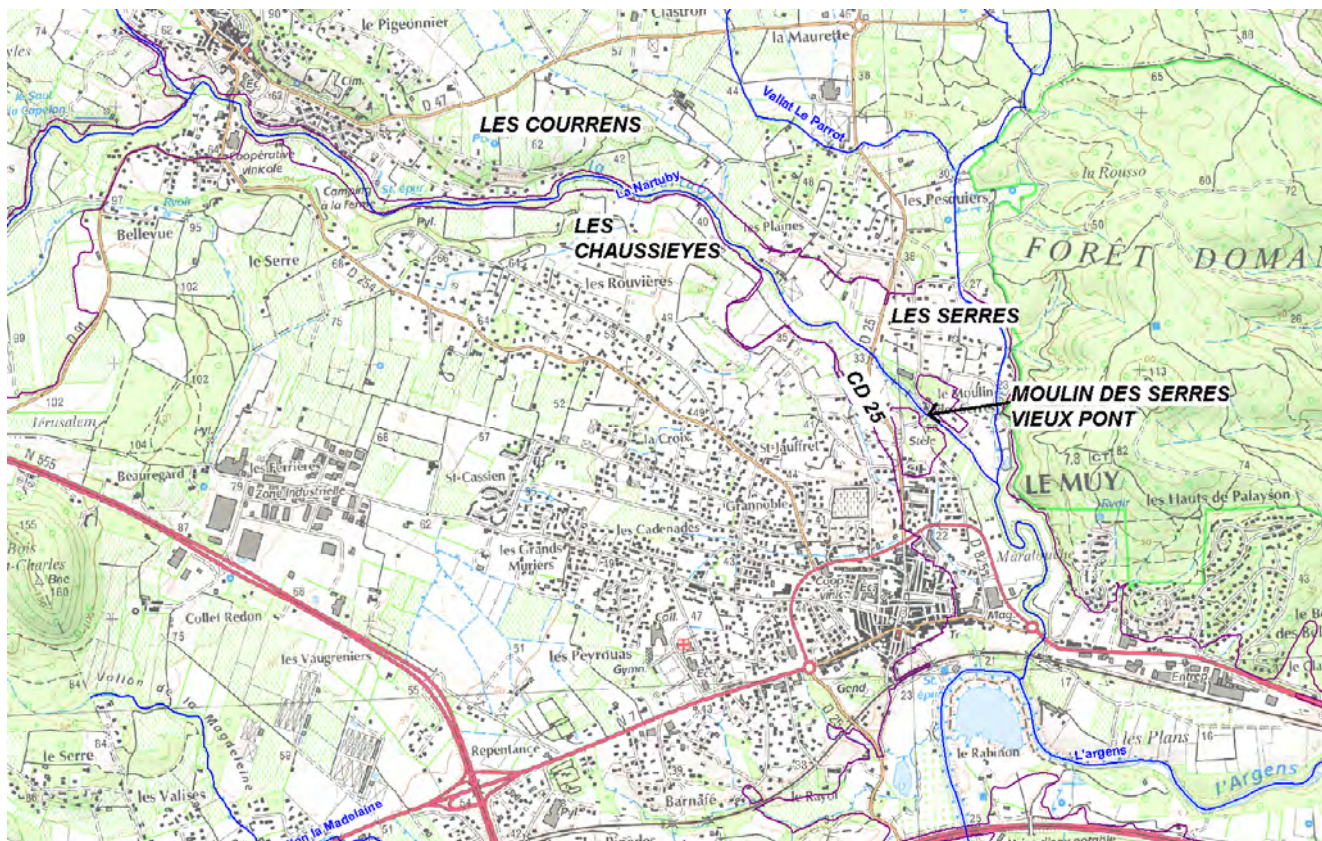
De façon plus détaillée, le pont du CD 25 sur la **Nartuby** s'est mis en charge : la route et le pont ont été submergés (voir figure ci dessous – source expertise LEFORT [34]) :

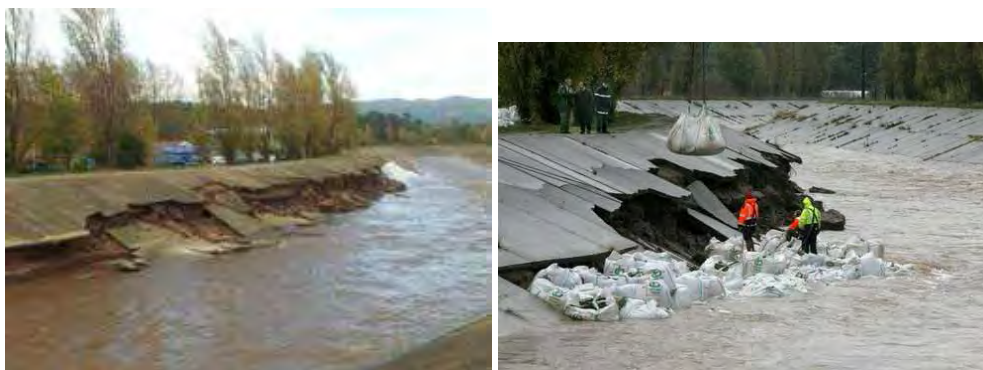
*Désordres sur la digue rive droite du Reyran suite à la crue de 2011*
