# PLAN DE PREVENTION DES RISQUES NATURELS D'INONDATION (P.P.R.I)

LIE A LA PRESENCE DE

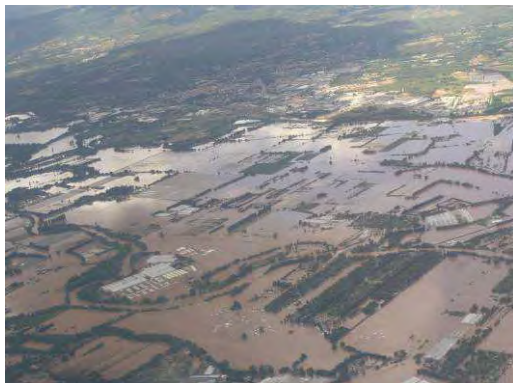
*Photos 26 : L'Argens dans la plaine, Puget sur Argens – Source DREAL photo oblique*

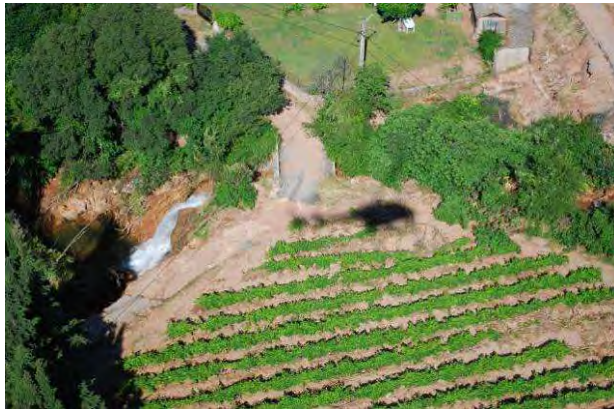
*Photos 48 : Le Sainte Cécile au niveau du quartier Les Valettes aux Arcs - Post crue*
