PREFECTURE DU CALVADOS

## PLAN DE PREVENTION DES RISQUES MOUVEMENTS DE TERRAIN

### RAPPORT DE PRESENTATION

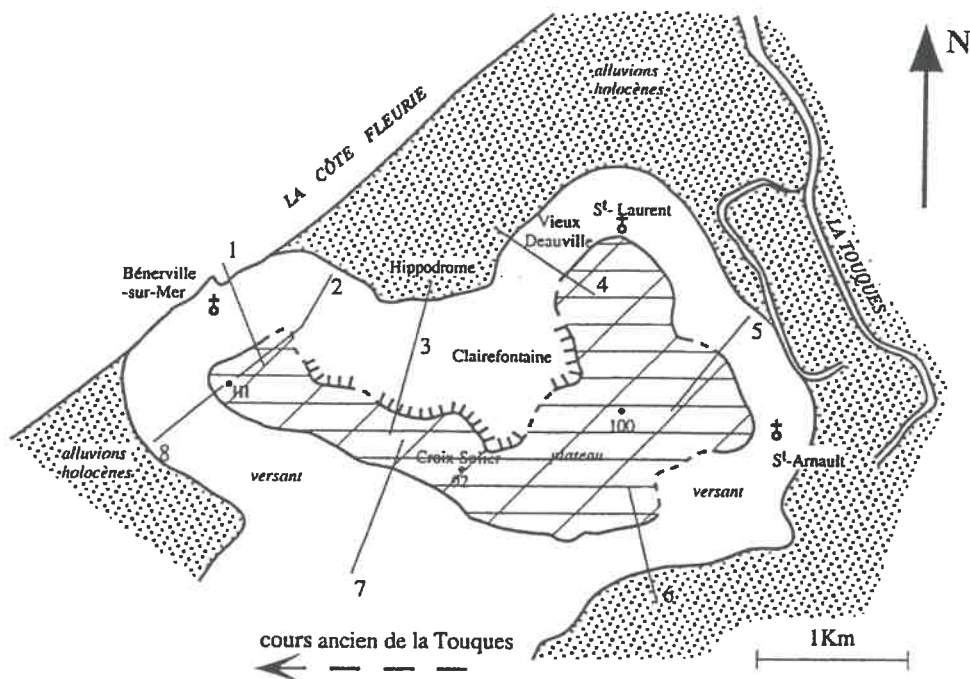
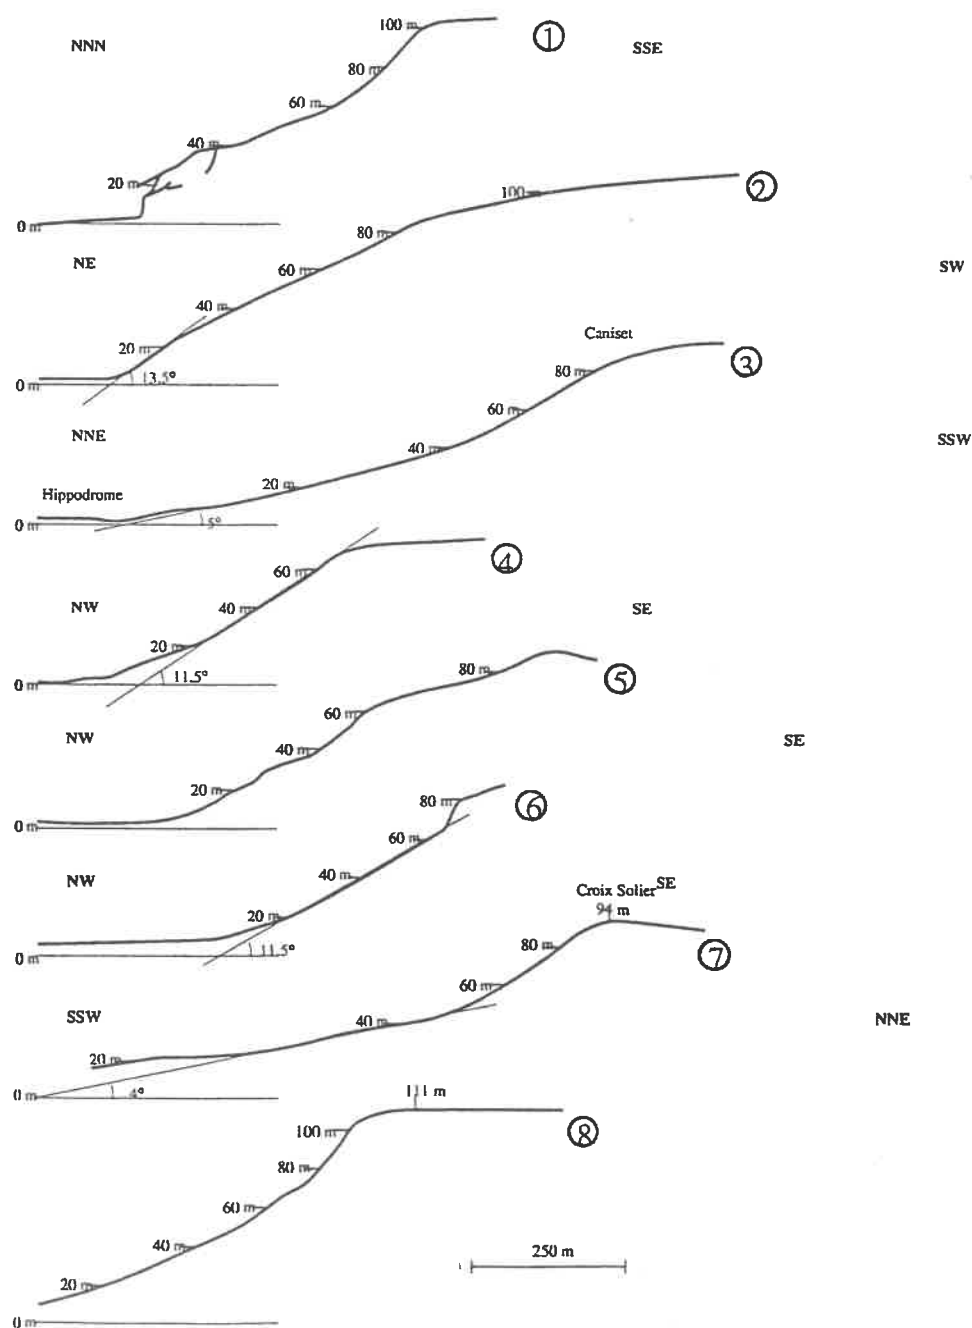
# Profils topographiques des principaux versants du Mont Canisy

L'examen des versants sur le terrain, des cartes topographiques et la réalisation de profils (fig. 2) montrent que les versants du Mont Canisy présentent schématiquement trois types morphologiques.

#### **1.2.2.a. - les glacis globalement à l'équilibre (profils 3, 7)**

#### **1.2.2.b. - les versants plans présentant une instabilité superficielle (profil 2 en pied de versant, 4 et 6)**

#### **1.2.2.c. - les versants affectés de glissements anciens (profil 1 et 5)**

Ainsi, la morphologie du versant est du Mont Canisy (profil 5) reflète la présence de glissements rotationnels pluridécamétriques anciens largement colmatés (ce qui les rend difficiles à détecter) par les dépôts de solifluxion et les limons éoliens. Le modelé de ce versant est essentiellement acquis lors de la dernière phase froide, en ajustement à un niveau de base correspondant au mur du remblayage alluvial de la Touques, à la cote - 20 m environ au droit de Saint-Laurent.

Le profil 1, à l'Est de Bénerville, montre au niveau de la D.513 un replat caractéristique de la présence d'un glissement rotationnel ancien partiellement colmaté par les dépôts de solifluxion, tandis que les glissements actuels, liés à la reprise de l'érosion marine en pied de versant modifient complètement la partie basse du profil.
