# **PLAN DE PRÉVENTION DES RISQUES DE MOUVEMENTS DE TERRAIN DE TROUVILLE-SUR-MER, VILLERVILLE ET CRICQUEBOEUF**

## **Note de présentation et bilan de concertation**

**Vu et approuvé par arrêté préfectoral du 12 janvier 2022**

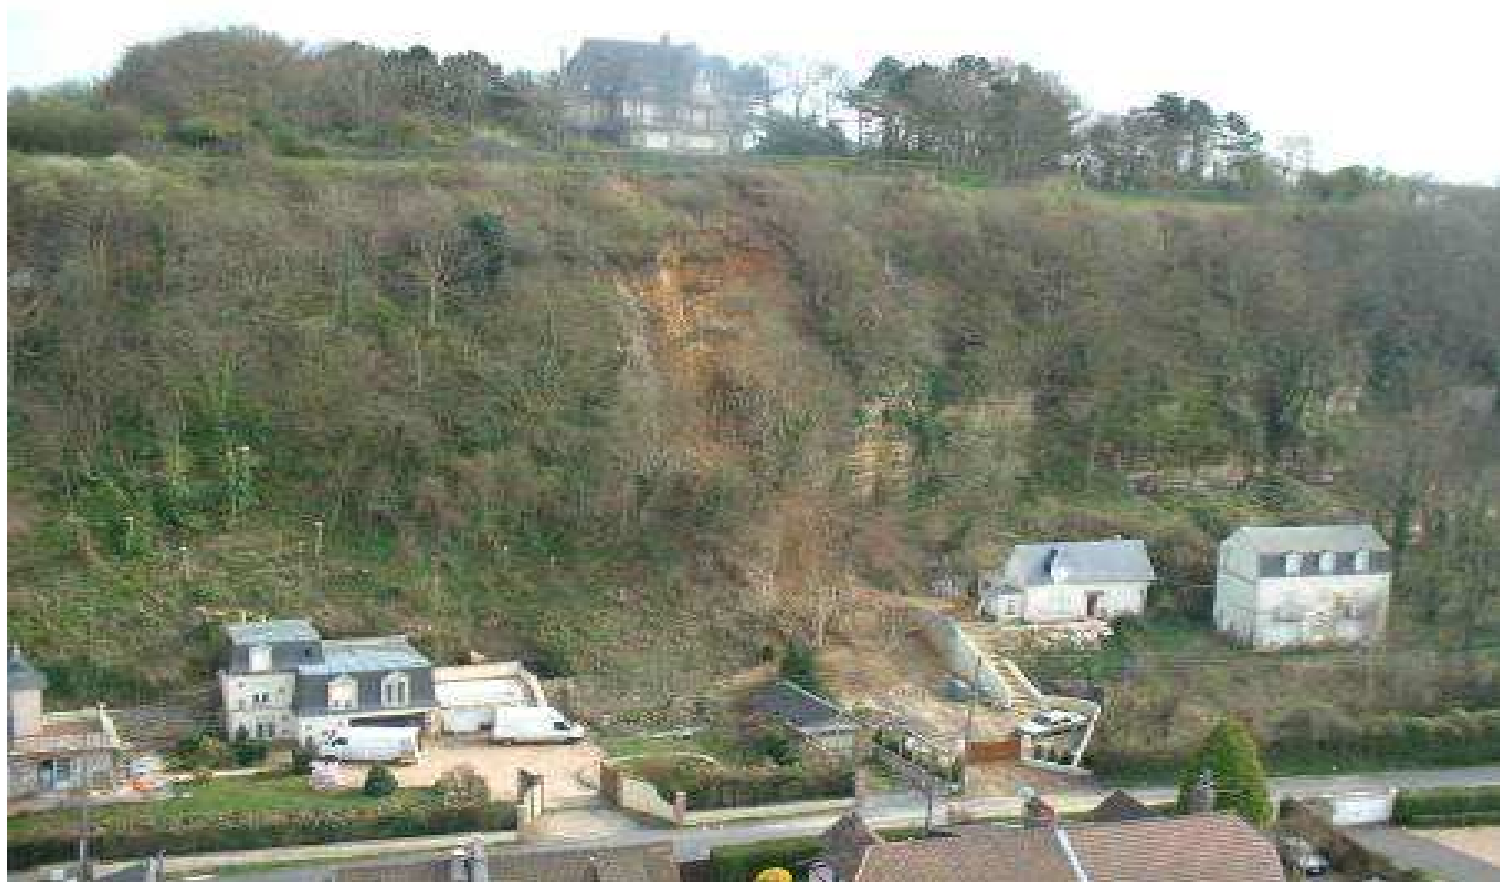
Figure 10: 4 avril 2001 : Trouville-sur-Mer, Les Creuniers, vidange d'une poche d'argile (source : DIREN Basse-Normandie-SIDPC du Calvados)

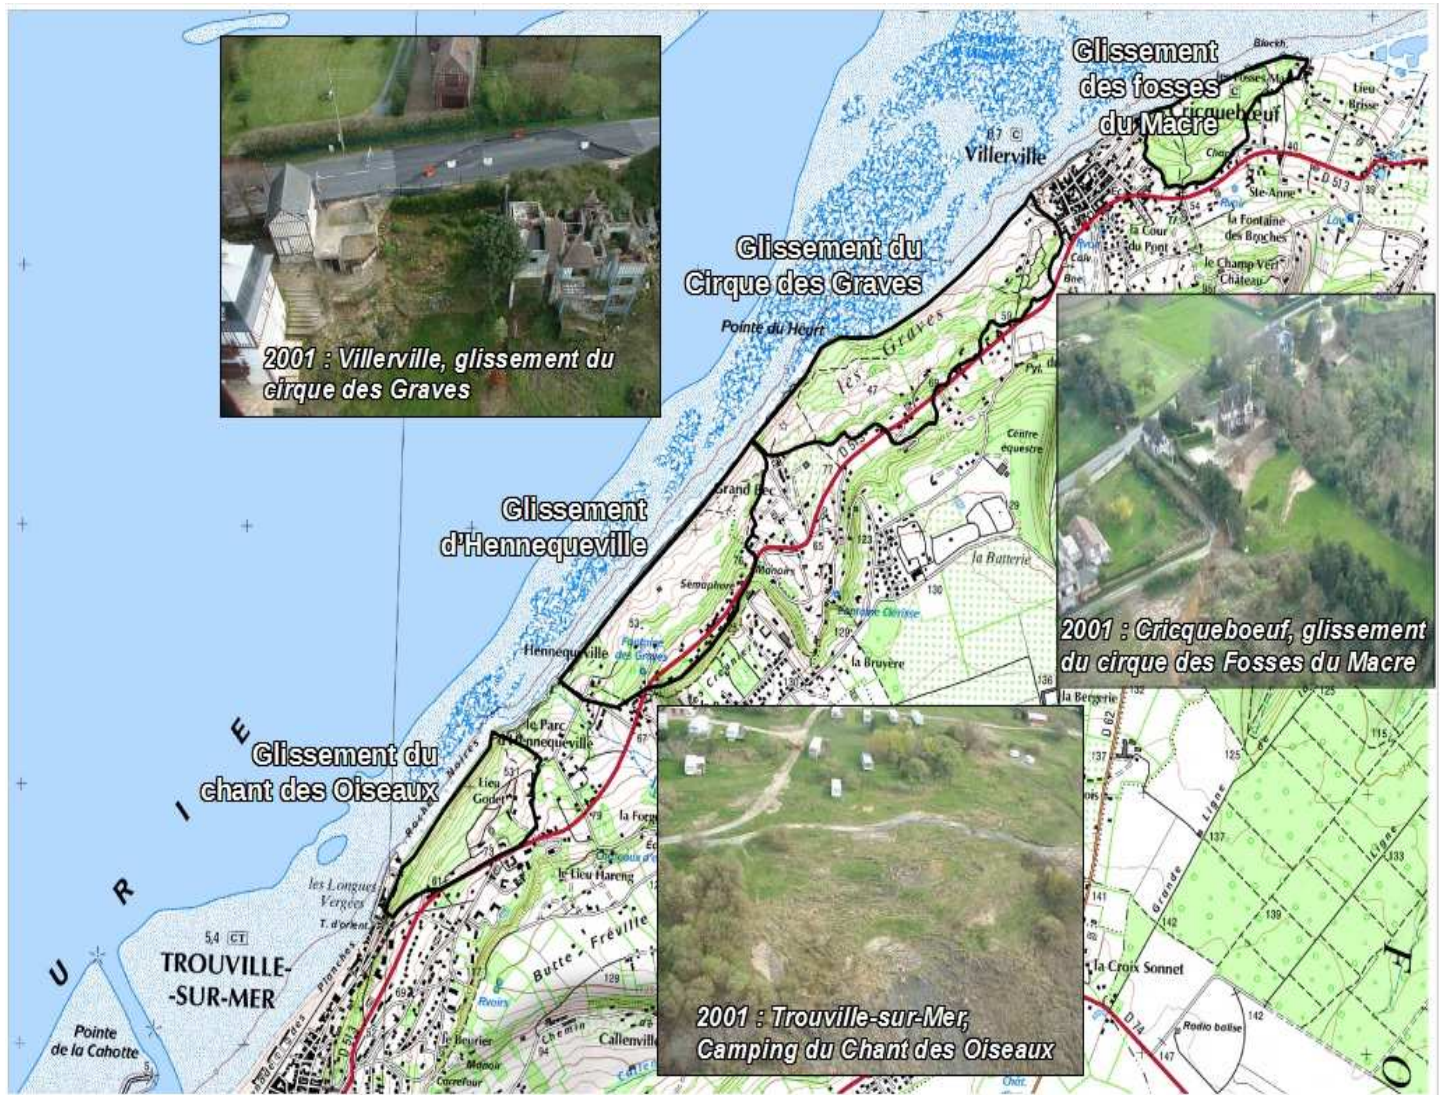
Figure 13: Localisation des grands glissements (source : SCAN 25® - © IGN Paris – Reproduction interdite) et photographies des phénomènes de 2001 (source : DIREN Basse-Normandie- SIDPC du Calvados)

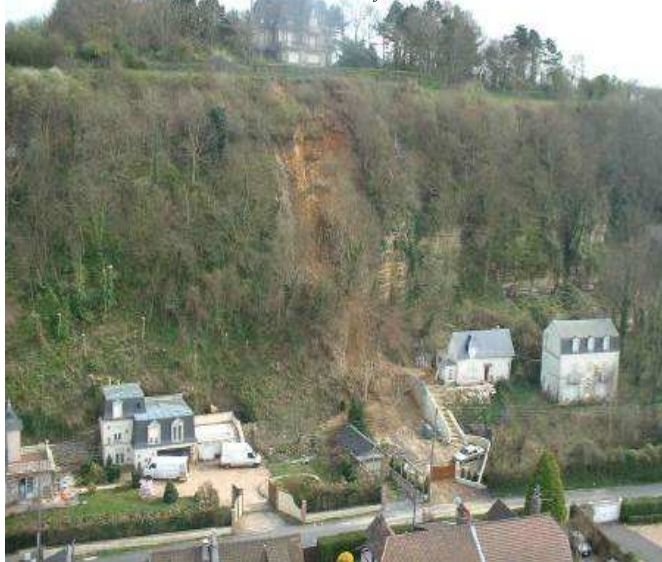
Figure 16: Illustration de la combinaison de plusieurs phénomènes (source : DIREN Basse-Normandie- SIDPC du Calvados)

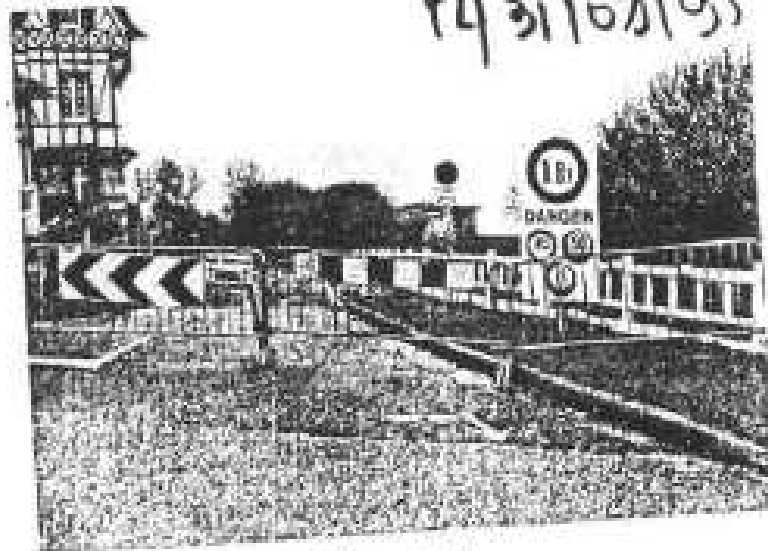
**Attention, risque d'affaissement !**

Le maire de Trouville-sur-mer, Christian Cardon, a pris un arrêté municipal pour interdire la circulation des véhicules route de la Corniche. Cette décision a été prise pour des raisons de sécurité, eu égard aux risques d'affaissement de la route. Des travaux avaient déjà été réalisés, il y a 10 ans, mais les risques de glissement de terrains restent importants, surtout en période d'inondations. « Il serait gênant qu'un camion s'effondre avec la route ! » conclut le maire.

Un effondrement avait déjà trappé la route dans les années 70. Des palplanches avaient alors été installées: elles avaient permis d'éviter tout accident supplémentaire.

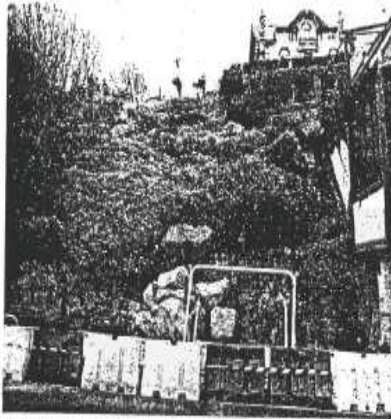
L'effondrement spectaculaire qui s'est produit le 17 décembre dernier a provoqué la fermeture de la route de la Corniche.

Seulement, le 17 décembre dernier, le sol a de nouveau bougé. Un glissement de terrain a eu lieu au niveau du Chemin de la Source, juste au-dessus de la route de la Corniche. La municipalité a dû prendre un arrêté de péril en demeure pour interdire à l'habitation une villa abritant quatre

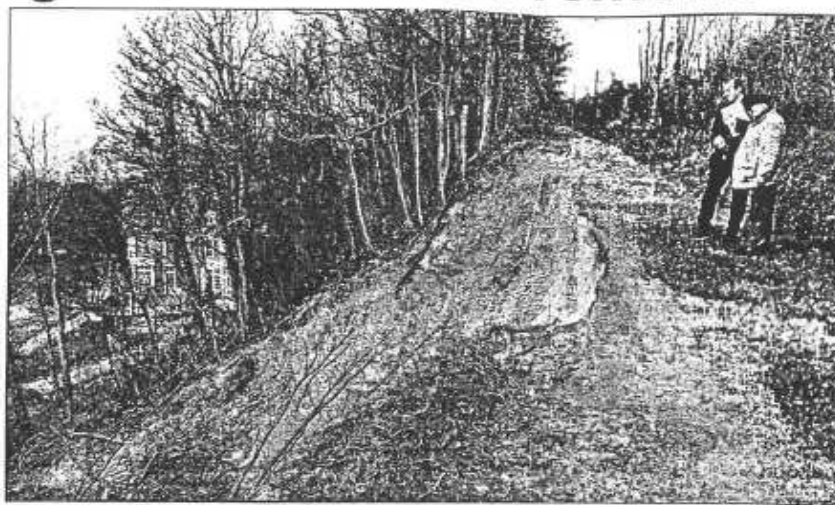
Frédéric Herman, ingénieur géotechnicien et Michel Barillet, le responsable des services techniques, ont observé l'éboulement en détail, mardi.

Bien connu des amateurs de marche à pied pour son panorama sur la mer, le chemin des Frémonts, sur les hauteurs de Trouville, s'est déjà éboulé plusieurs fois, en 1974 et 1978. « Le 2 novembre 1974 d'une façon presque identique l se souvient Michel Barillet. Pendant le mois précédent, la pluviométrie était la plus élevée depuis 25 ans. Cette année aussi a été particulièrement humide ». Les précipitations sont également à l'origine d'un autre ébou-

lement survenu en décembre sur le chemin de la Source, près de la Corniche. La ville, bien que le chemin soit une propriété privée, a fait poser des palplanches. L'enchevêtrement de rideaux métalliques, enfoncés « jusqu'au dur », évitera un nouveau glissement.

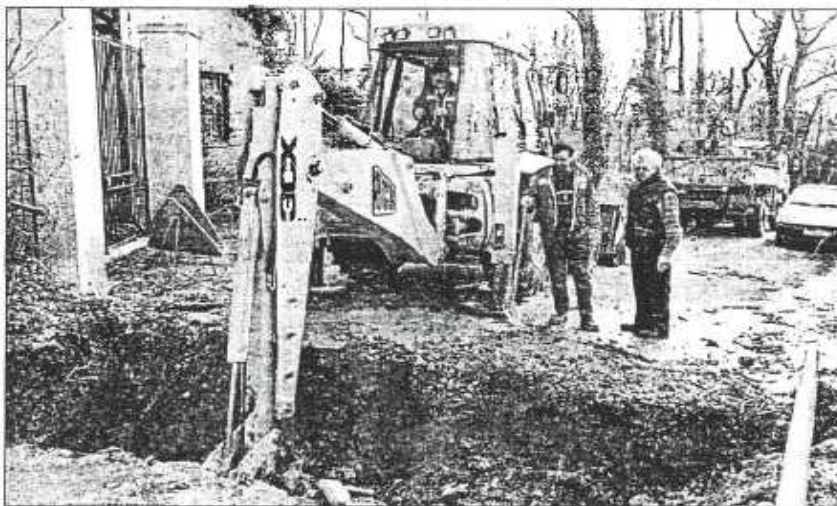
La SETDN a dû faire des travaux, chemin des Frémonts, pour que les réservoirs puissent être alimentés.

La conduite de refoulement qui passe sous le chemin des Frémonts relie la station de Tarat, située derrière l'église Notre-Dame-des-Victoires, aux deux châteaux d'eau d'Hennequeville, sur les hauteurs de Trouville. Elle alimente également un réservoir intermédiaire, situé dans le chemin des Frémonts. « La conduite a été arrachée par l'effondrement de terrain. Il a fallu nous rabattre sur le réseau de distribution. Une conduite de distribution, parallèle à la conduite de refoulement, est utilisée provisoirement à la fois pour le refoulement et la distribution », explique Jean-Marie Aubert, responsable des services techniques de la SETDN.

problème, maintenant, c'est que la conduite de distribution est à un mètre de l'effondrement, indique Jean-Marie Aubert. On étudie la possibilité de déplacer les trois conduites ». Ce qui signifierait les faire passer dans des sols privés,

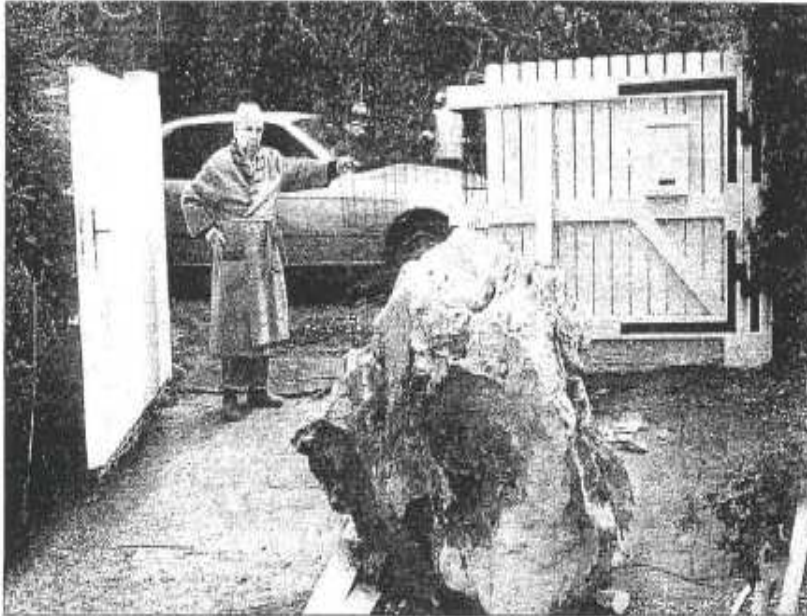
Le rocher est arrivé dans la cour de Jean Letessier, défonçant au passage la barrière.

**Hier midi, des pierres sont tombées de la falaise, sur la route de la côte, à Trouville-Hennequeville. Un particulier a découvert un impressionnant rocher dans son jardin.**

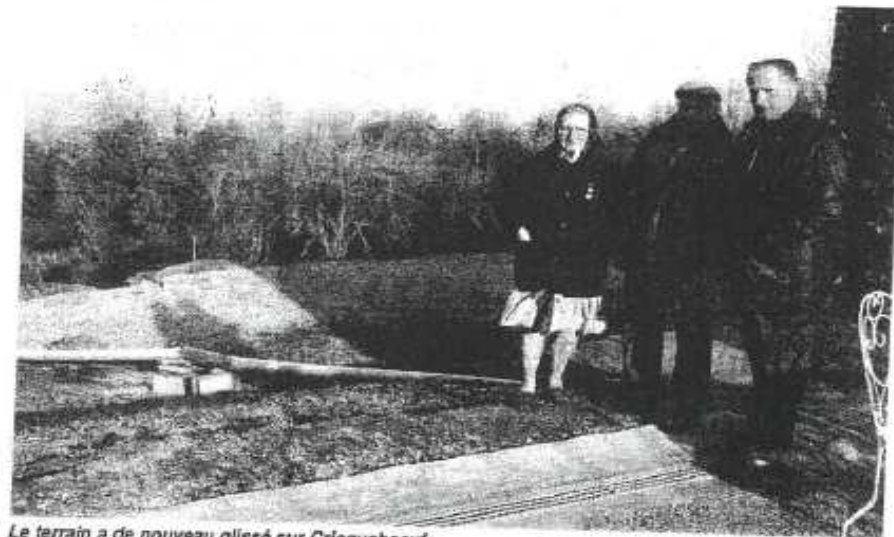
Le terrain a de nouveau glissé sur Cricqueboeuf.

Cette menace est aujourd'hui encore bien réelle puisqu'une faille de plusieurs mètres de long est visible à l'œil nu...

le du 26 décembre n'a rien arrangé... A cela, il faut associer les fortes pluies de ces dernières semaines et les gelées du matin et vous avez là un cocktail parfait pour une nouvelle catastrophe.

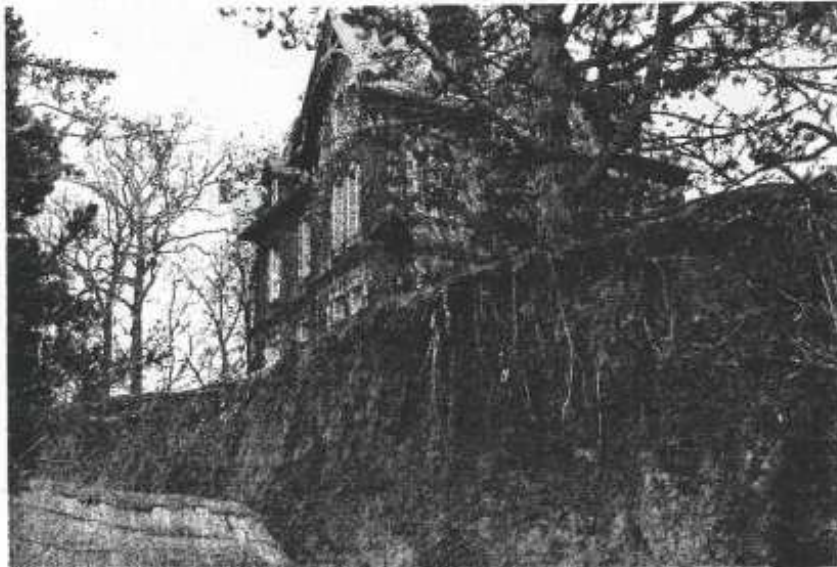
La faille s'est arrêtée aux pieds des villas

Les habitants de Cricqueboeuf, petite commune du bord de mer, se sont réveillés mardi matin avec le sentiment d'avoir échappé à l'une des plus grandes catastrophes jamais enregistrées. Dans la nuit, une faille d'un kilomètre de long s'est ouverte provoquant un glissement de terrain de plusieurs milliers de tonnes de m<sup>2</sup> de terre sur environ 6 mètres de dénivelé. Devant l'ampleur des dégâts, le maire, Jean Moore, a demandé l'état de catastrophe naturelle et la mise en péril pour cinq villas directement menacées de s'écrouler.

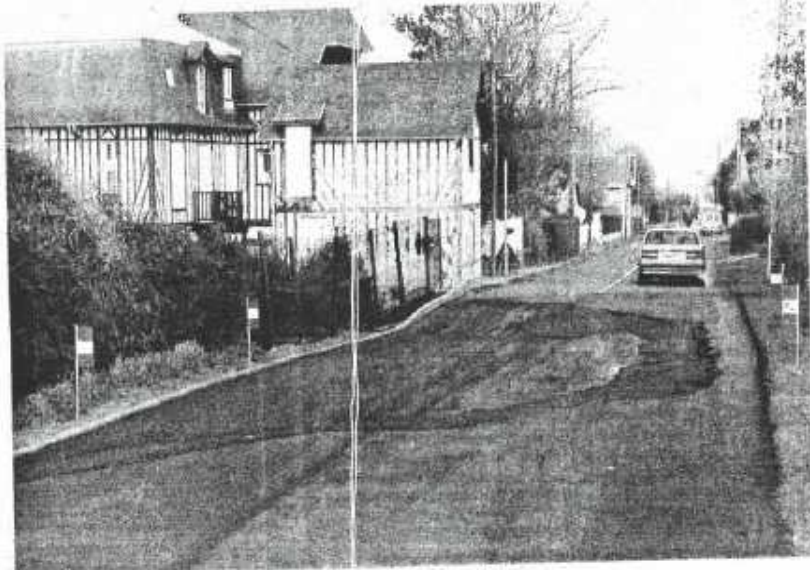
Peu avant Villerville, la chaussée s'est affaissée de 30 ou 40 cm.

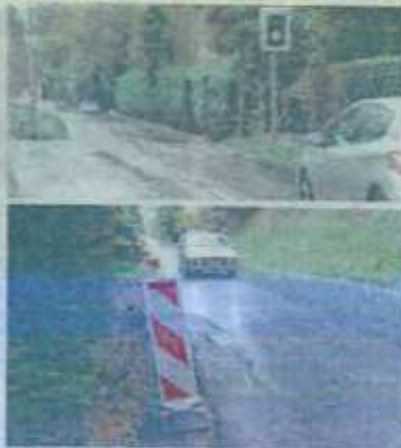
La RD513, une chaussée totalement effondrée et déformée, qui nécessite des travaux importants de reconstruction, mais aussi et surtout, une signalisation parfaite car il est préférable au respect.

Mais la portion la plus critique est celle située le plus à l'ouest, entre Trouville et Villerville. Soit à peine plus de 5 kilomètres. La chaussée est totalement déformée et un grand nombre de pannesaux se casse de la rupture. La vitesse est d'ailleurs limitée à 70 km/h, soit 45 à certains endroits. Et les véhicules de plus de 3,5 tonnes (sauf les bus scolaires) y sont interdits. C'est dire si le danger est sérieux. « On ne peut pas nier la possibilité d'un effondrement soudain », reconnaît Jean-Luc Faure, directeur général adjoint de l'aménagement et des déplacements du Conseil départemental du Calvados. Et quand l'affaissement de la voie est inéluctable, attendez-vous les montagnes russes. Plusieurs fois, des voitures orange rappellent cette dangerosité. Des lieux qui peuvent passer au

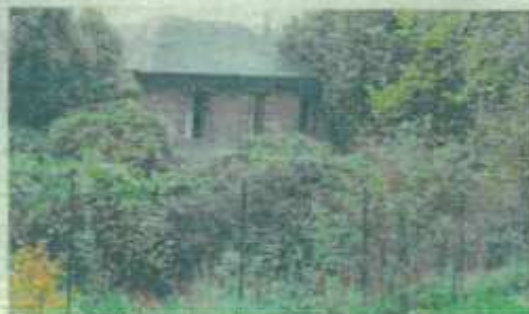
Le long de la RD513, des maisons arriérées ont été ensevelies.

Face au danger, aujourd'hui même, les épaveurs ont été envoyés « car pour certaines maisons, aucun confortement n'est possible », souligne le préfet. Et c'est sans doute pour éviter qu'une nouvelle catastrophe se reproduise. Car tout le monde a en mémoire celle de 1982, qui, par chance, n'avait fait aucune victime. Les 13 et 14 janvier de cette année-là, à l'issue d'une période de pluie, de gel, et de dégel, le parc des Graves à Villerville subit un important glissement de terrain. Plus d'une trentaine de maisons sont alors impactées. Certaines se sont effondrées, d'autres ébranlées, nécessitant le départ de l'ensemble des occupants dont certains avaient dû être relégués par la commune. Parmi eux, l'acteur et comédien, Fernand Ledoux. Michel Maréchal se souvient même de l'habitation du voisin de son dernier, « elle avait pivoted sur elle-même avant de s'effondrer en terre ». Plus récemment, le 17 juin 2003, au lieu-dit les Créquiers à Honfleurville, un éboule-

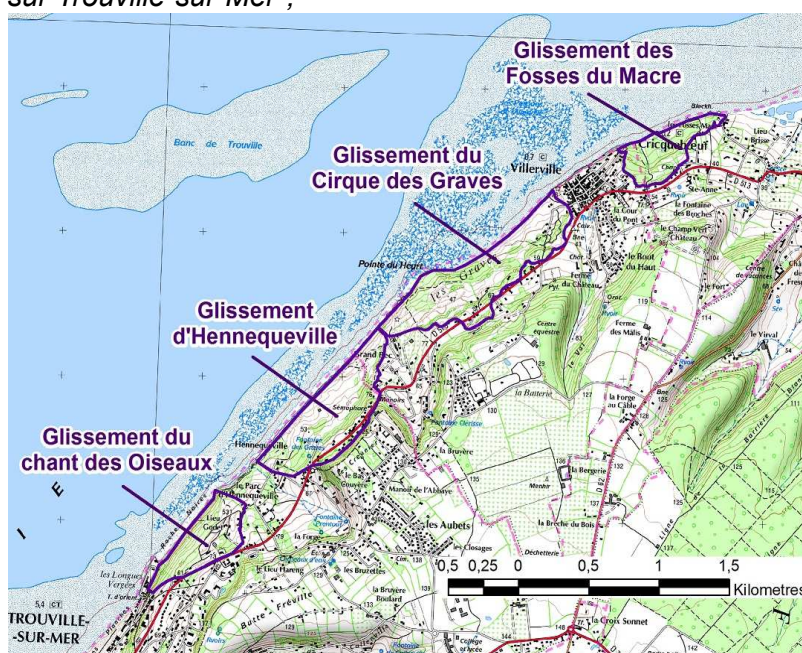
Figure 19: localisation des 4 grands glissements actifs
