COMMUNE DE CAISSARGUES

Zonage du Risque  
Inondation à l'échelle  
communale  
et intégration dans les  
documents d'urbanisme

RAPPORT PHASE1

JUIN 2009

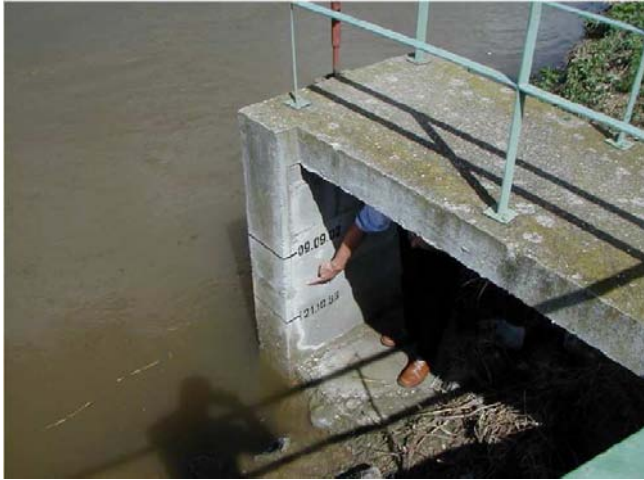
L'intérêt de cette étude dans le cadre qui nous intéresse est la photo ci après intitulé « Vistre à Caissargues : laisse de crue au droit de la station DDE » (remarque : il s'agit en réalité de l'échelle situé en amont rive gauche du pont de la rue des Cambourins, situé en aval du pont de la RD42 où est le limnigraphe du SPC). D'après cette laisse de crue, la crue du Vistre 2005 à Caissargues n'est pas exceptionnelle et intermédiaire entre celle du 21/10/1999 et du 09/09/2002 (remarque : c'est-à-dire bien inférieure à celle d'octobre 1988).

Photo extraite du rapport Cemagref intitulée « laisse de crue à la station DDE »

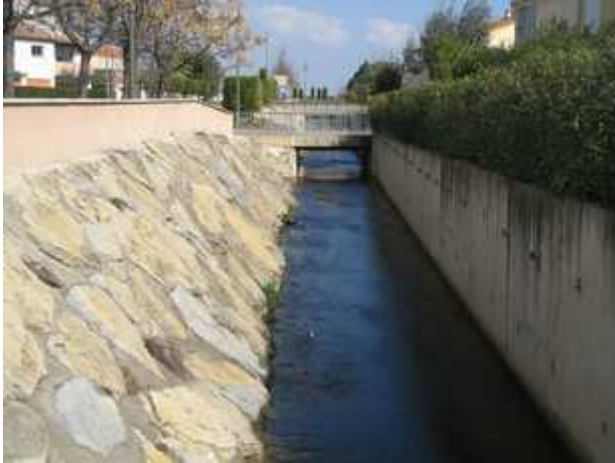
photo 1 : lit amont du Mirman

Le Mirman est donc un cours d'eau avec les berges artificialisées, protégées par des enrochements bétonnés au niveau de la RD 42 (photo 1). Des travaux de protection de berges supplémentaires ont été réalisés après la crue de 2005 au droit du boulodrome en amont du chemin des Buttes (photo 2).

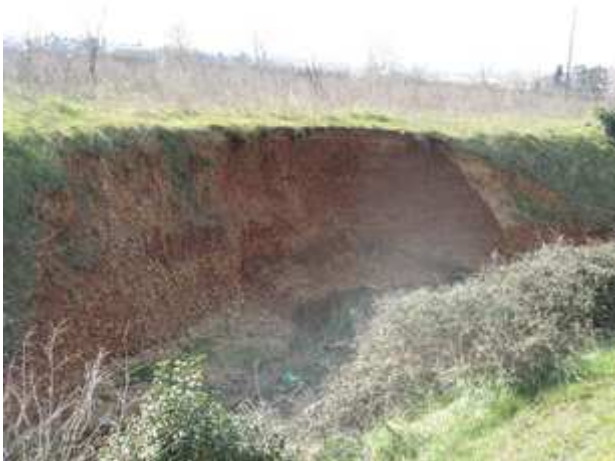
photo 3 : érosion berges

Plus en aval, la berge rive gauche est érodée (tracé artificiel avec un talus rive gauche important (photo 3).

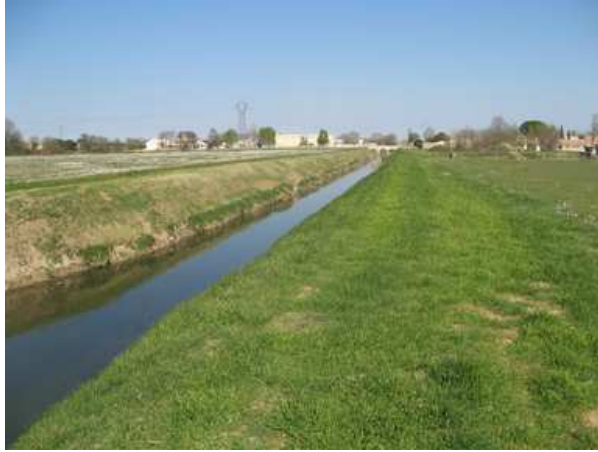
photo 4 : Vistre endigué

Le Mirman en aval est endigué sur les deux berges avant de rejoindre de Vistre, lui-même endigué dans la traversée du Village (photo4).

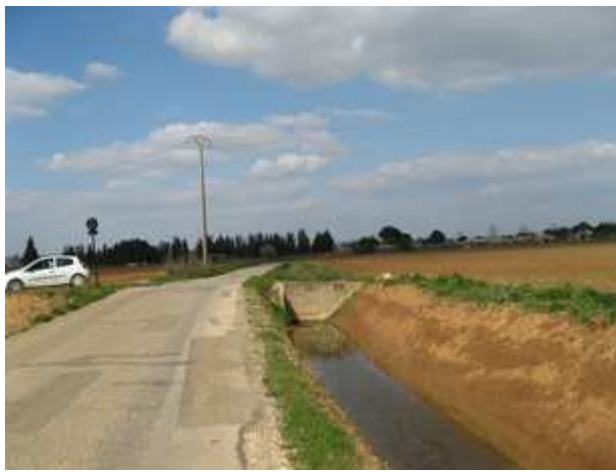
photo 5 : fossé Méjanelle franchit le chemin vers l'ouest (hors commune), débordement par la route vers le bassin versant du Mirman

Le fossé de la Méjanelle (dont le tracé était identique en 1960, cf carte ci-dessus), oblique plein ouest vers le ruisseau de Campagne, des débordements ont eu lieu en 2005 sur la route et sont partis vers le bassin versant du Mirman (photo 5).

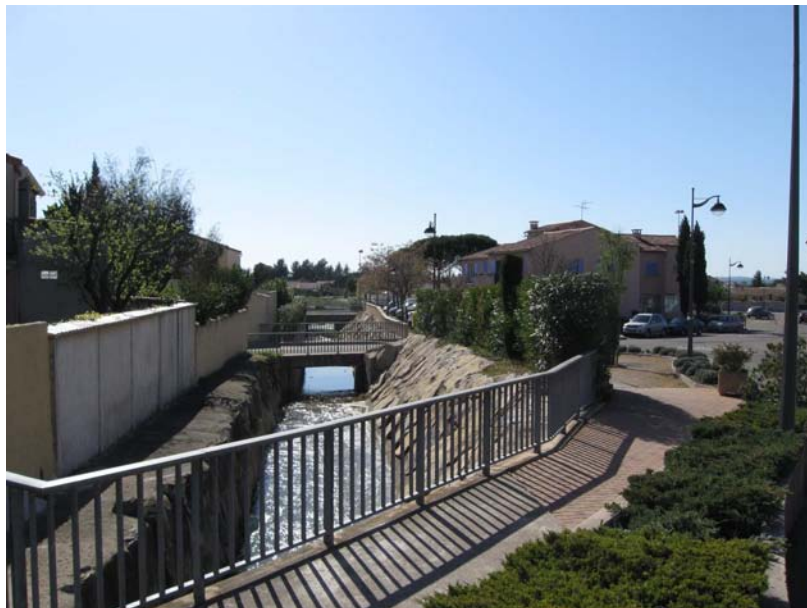
Les ruisseaux drainant les coteaux qui traversent le village, ont largement été déviés et recalibrés. Leur tracé actuel est déconnecté de leur ancienne plaine alluviale qu'ils ont mises en place au fil du temps. Cette artificialisation du réseau est accompagnée de nombreux ouvrages qui peuvent faire obstacles aux écoulements en cas d'embâcles favorisant le risque de débordement (Photo 1). Le risque est aggravé en aval de l'ouvrage de la rue des Buttes où l'on constate une sursédimentation exhausant le fond du chenal d'écoulement (Photo 2). Cette élévation du lit favorisera la fréquence des débordements vers les secteurs urbains en rive droite.

**Photo 1 : ouvrage limitant pouvant favoriser les débordements en rive droite**

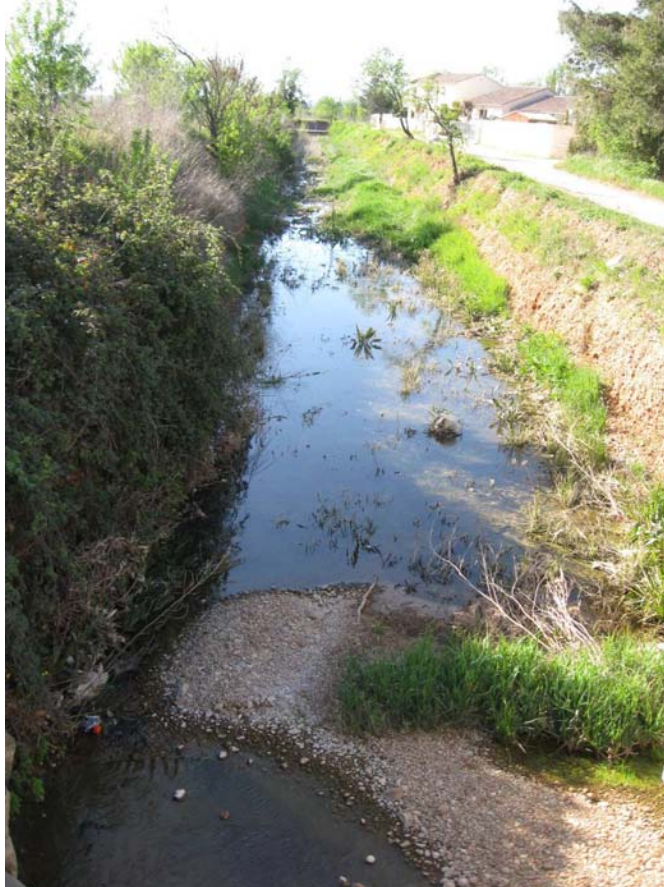
**Photo 2 : sédimentation dans le lit mineur (exhaussement du fond)**

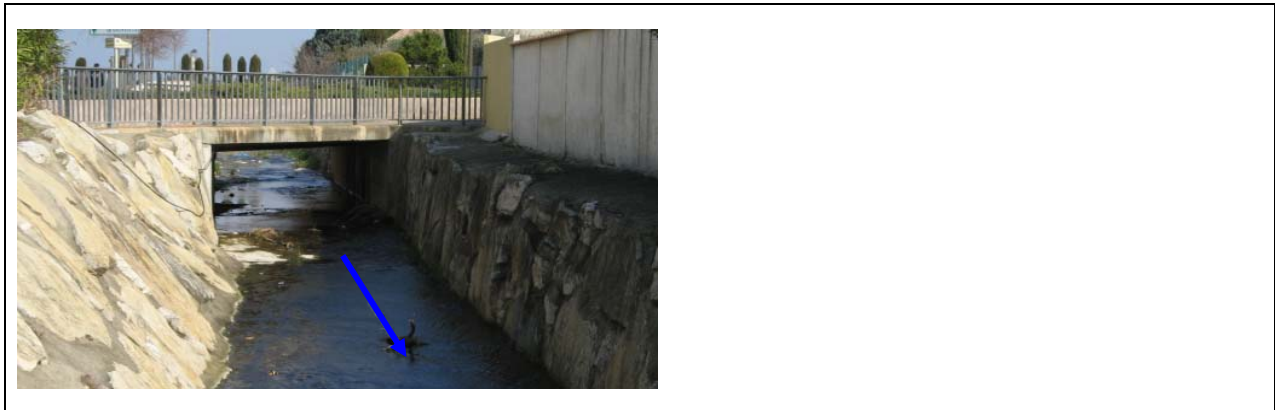
**Bassin Versant :** Mirman  
**Localisation :** Chemin de Bellevue  
 Observations : Avril 2009  
 x = 765 367      y = 1 867 508

<b>Caractéristiques de l'ouvrage</b>	
Type d'ouvrage =	<b>Pont en béton à section rectangulaire</b>
Cote Fil d'eau (mNGF) =	<b>37.87?</b>
Pente moyenne (m/m) =	<b>0.0166?</b>
Biais de l'ouvrage / axe du cours d'eau =	
Nombre de travées =	<b>1</b>
Section hydraulique (m²) =	
Largeur de la plateforme routière (m) =	<b>6</b>
Capacité de l'ouvrage (m³/s) =

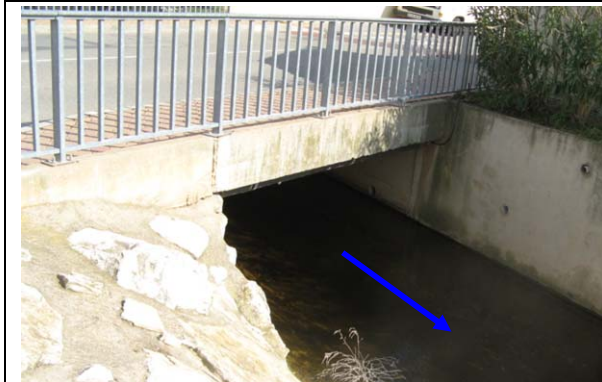
**Bassin Versant :** Mirman  
**Localisation :** Avenue Falco de Baroncelli  
 Observations : Avril 2009  
 x = 765 329 y = 1 867 493

Type d'ouvrage =	<b>Pont en béton à section rectangulaire</b>	Nombre de travées =	<b>1</b>
Cote Fil d'eau (mNGF) =	<b>36.96?</b>	Section hydraulique (m²) =	
Pente moyenne (m/m) =	<b>0.0159?</b>	Largeur de la plateforme routière (m) =	<b>9,4</b>
Biais de l'ouvrage / axe du cours d'eau =		Capacité de l'ouvrage (m³/s) =

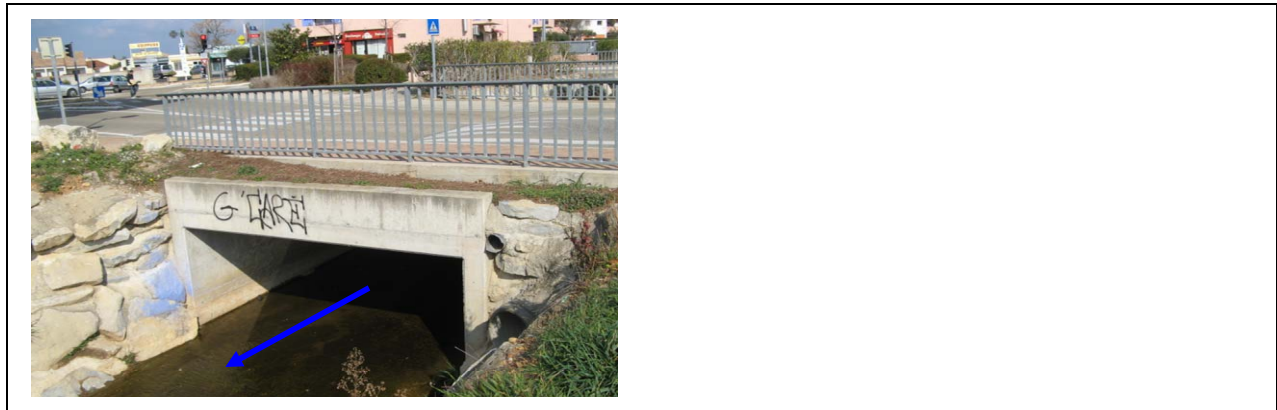
<b>Bassin Versant :</b> Mirman	Observations : Avril 2009
<b>Localisation :</b> Avenue de la granière	
x = 765 251      y = 1 867 457

<b>Caractéristiques de l'ouvrage</b>	
Type d'ouvrage =	<b>Pont en béton à section rectangulaire</b>
Cote Fil d'eau (mNGF) =	<b>35.73?</b>
Pente moyenne (m/m) =	<b>0.0034?</b>
Biais de l'ouvrage / axe du cours d'eau =	
Nombre de travées =	<b>1</b>
Section hydraulique (m²) =	
Largeur de la plateforme routière (m) =	<b>6,5</b>
Capacité de l'ouvrage (m³/s) =

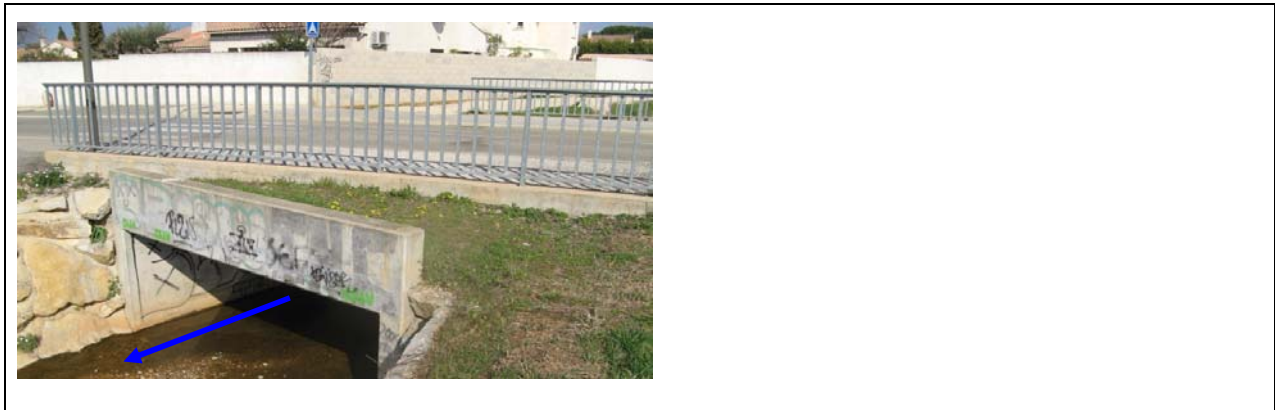
<b>Bassin Versant :</b> Mirman	Observations : Avril 2009
<b>Localisation :</b> Avenue de la Méditerranée	
x = 765 091      y = 1 867 397

<b>Caractéristiques de l'ouvrage</b>	
Type d'ouvrage =	<b>Pont en béton à section rectangulaire</b>
Cote Fil d'eau (mNGF) =	<b>34.94?</b>
Pente moyenne (m/m) =	<b>0.0031?</b>
Nombre de travées =	<b>1</b>
Section hydraulique (m²) =	<b>4,42</b> source Coumelongue 94
Largeur de la plateforme routière (m) =	<b>12,4</b>
Capacité de l'ouvrage (m³/s) =

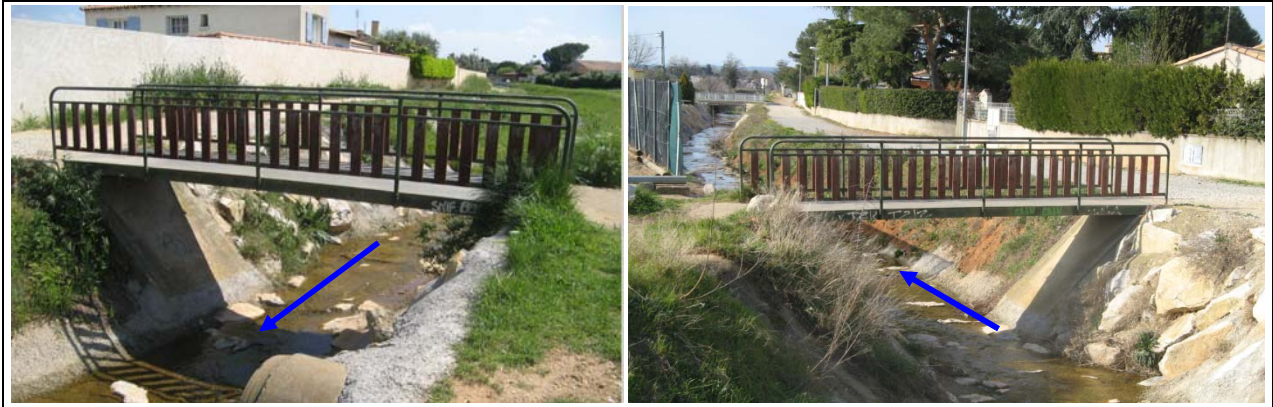
<b>Bassin Versant :</b> Mirman	Observations : Avril 2009
<b>Localisation :</b> Chemin des Cèbes / Boulodrome	
x = 764 971      y = 1 867 403

<b>Caractéristiques de l'ouvrage</b>	
Type d'ouvrage = <b>Passerelle</b>	Nombre de travées = <b>1</b>
Cote Fil d'eau (mNGF) = <b>33.55?</b>	Section hydraulique (m²) =
Pente moyenne (m/m) = <b>0.0105?</b>	Largeur de la plateforme routière (m) = <b>1</b>
Biais de l'ouvrage / axe du cours d'eau =	Capacité de l'ouvrage (m³/s) =

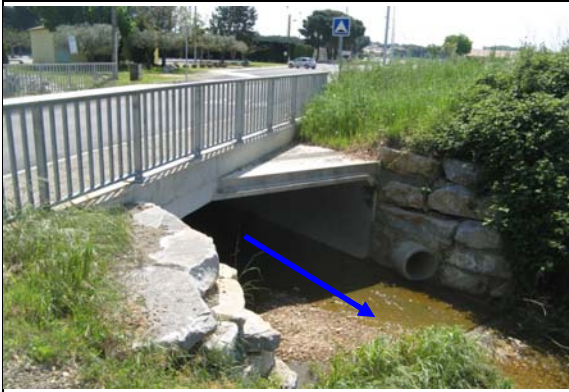
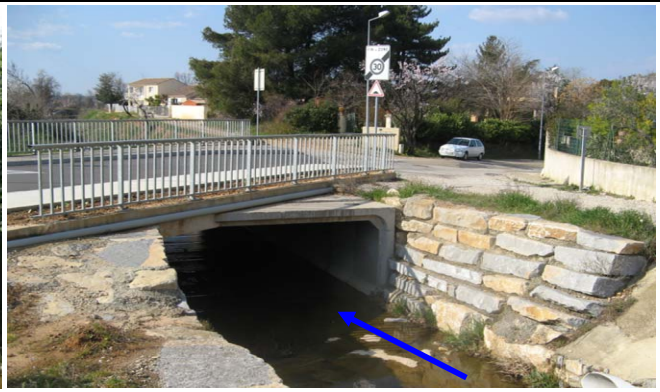
**Bassin Versant :** BV3  
**Localisation :** Chemin des Buttes  
 Observations : Avril 2009  
 x = 764 838 y = 1 867 456

<b>Caractéristiques de l'ouvrage</b>	
Type d'ouvrage =	<b>Dalot</b>
Cote Fil d'eau (mNGF) =	<b>32.5?</b>
Pente moyenne (m/m) =	<b>0,0055</b>
Biais de l'ouvrage / axe du cours d'eau =	
Nombre de travées =	<b>1</b>
Section hydraulique (m <sup>2</sup> ) =	<b>5,85</b> source Coumelongue 94
Largeur de la plateforme routière (m) =	<b>9,3</b>
Capacité de l'ouvrage (m <sup>3</sup> /s) =

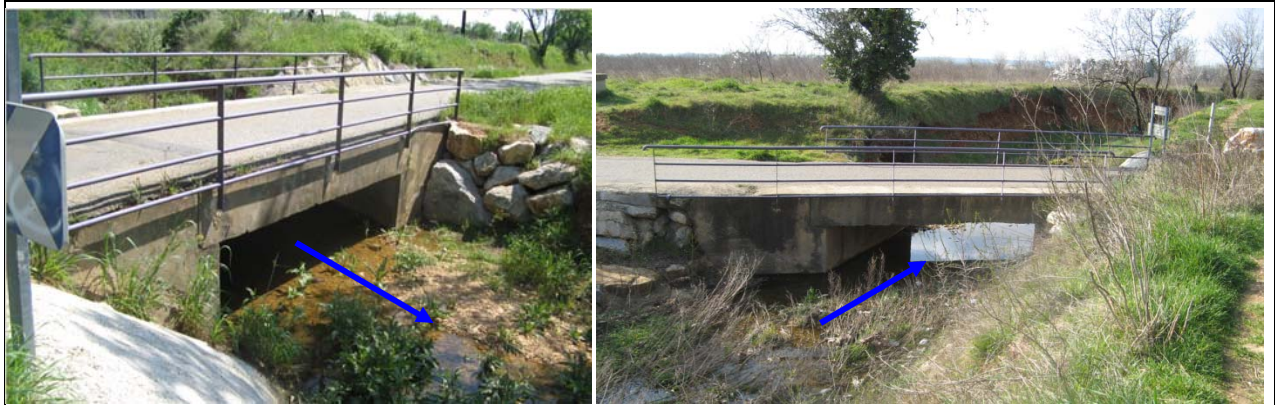
<b>Bassin Versant :</b> Mirman	Observations : Avril 2009
<b>Localisation :</b> Chemin des Costières	
x = 764 692      y = 1 867 533

<b>Caractéristiques de l'ouvrage</b>	
Type d'ouvrage = <b>Pont en béton à section rectangulaire</b>	Nombre de travées = <b>1</b>
Cote Fil d'eau (mNGF) = <b>31.19?</b>	Section hydraulique (m²) =
Pente moyenne (m/m) =	Largeur de la plateforme routière (m) = <b>3,8</b>
Biais de l'ouvrage / axe du cours d'eau =	Capacité de l'ouvrage (m³/s) =

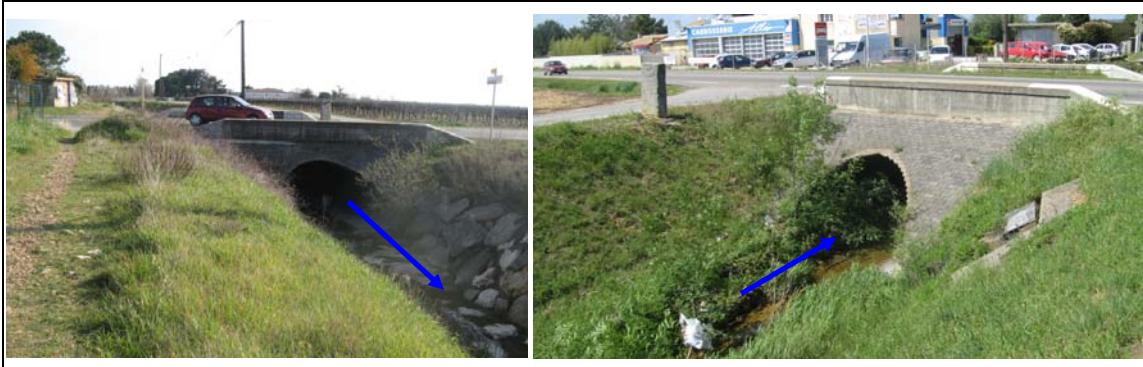
Bassin Versant : **Mirman** Observations : Avril 2009  
 Localisation : D135  
 x = 764 544 y = 1 867 714

<b>Caractéristiques de l'ouvrage</b>	
Type d'ouvrage = <b>Pont à une voute</b>	Nombre de travées = <b>1</b>
Cote Fil d'eau (mNGF) = <b>29.02?</b>	Section hydraulique (m <sup>2</sup> ) =
Pente moyenne (m/m) = <b>0.0074?</b>	Largeur de la plateforme routière (m) = <b>7,2</b>
Biais de l'ouvrage / axe du cours d'eau =	Capacité de l'ouvrage (m <sup>3</sup> /s) =

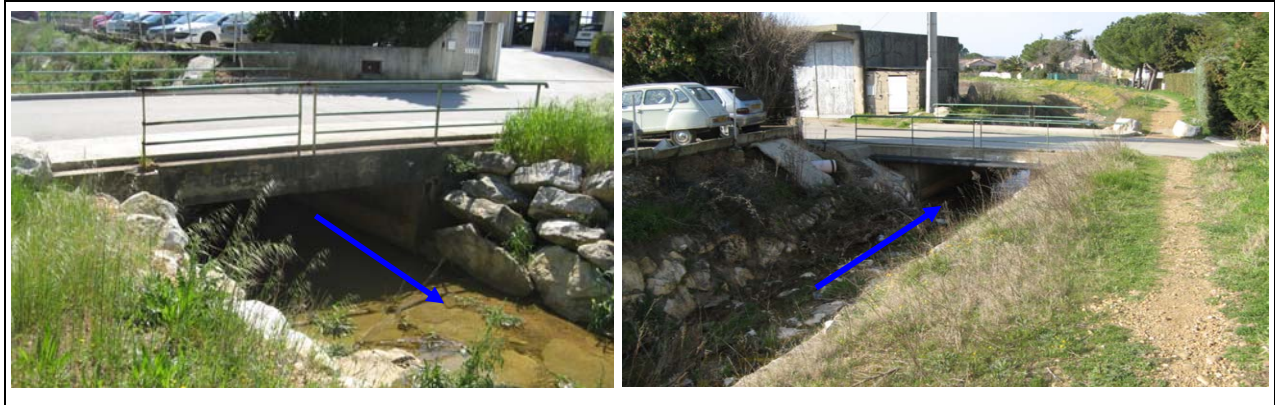
<b>Bassin Versant :</b> Mirman	Observations : Avril 2009
<b>Localisation :</b> Chemin des Canaux	
x = 764 529      y = 1 867 768

<b>Caractéristiques de l'ouvrage</b>	
Type d'ouvrage = <b>Pont en béton</b>	Nombre de travées = <b>1</b>
Cote Fil d'eau (mNGF) = <b>28.4?</b>	Section hydraulique (m <sup>2</sup> ) =
Pente moyenne (m/m) = <b>0.004?</b>	Largeur de la plateforme routière (m) = <b>5,4</b>
Biais de l'ouvrage / axe du cours d'eau =	Capacité de l'ouvrage (m <sup>3</sup> /s) =

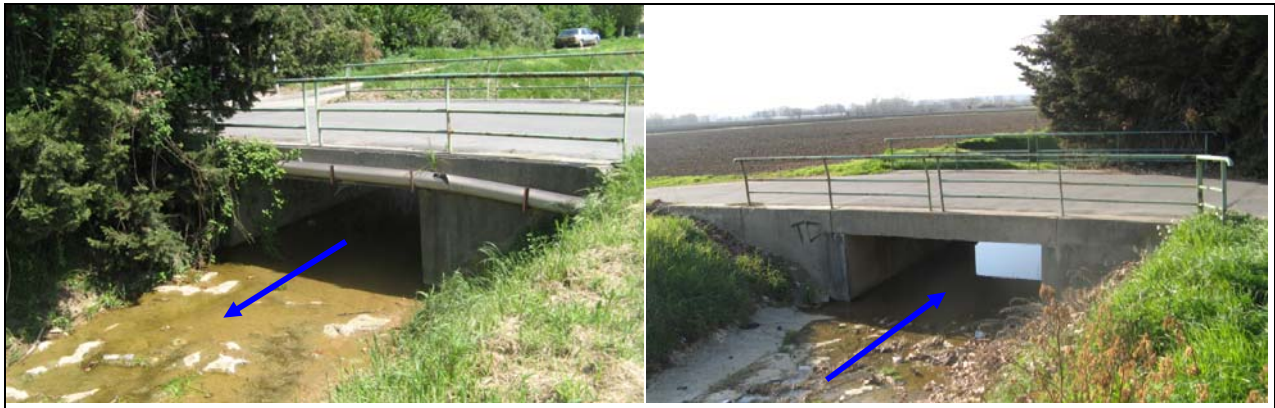
**Bassin Versant :** Mirman  
**Localisation :** Avenue de la Vaunage  
 Observations : Avril 2009  
 x = 764 351      y = 1 867 982

<b>Caractéristiques de l'ouvrage</b>		
Type d'ouvrage =	<b>Pont en béton à section rectangulaire</b>	Nombre de travées = <b>1</b>
Cote Fil d'eau (mNGF) =	<b>25.57?</b>	Section hydraulique (m <sup>2</sup> ) =
Pente moyenne (m/m) =	<b>0.0165?</b>	Largeur de la plateforme routière (m) = <b>7</b>
Biais de l'ouvrage / axe du cours d'eau =		Capacité de l'ouvrage (m <sup>3</sup> /s) =

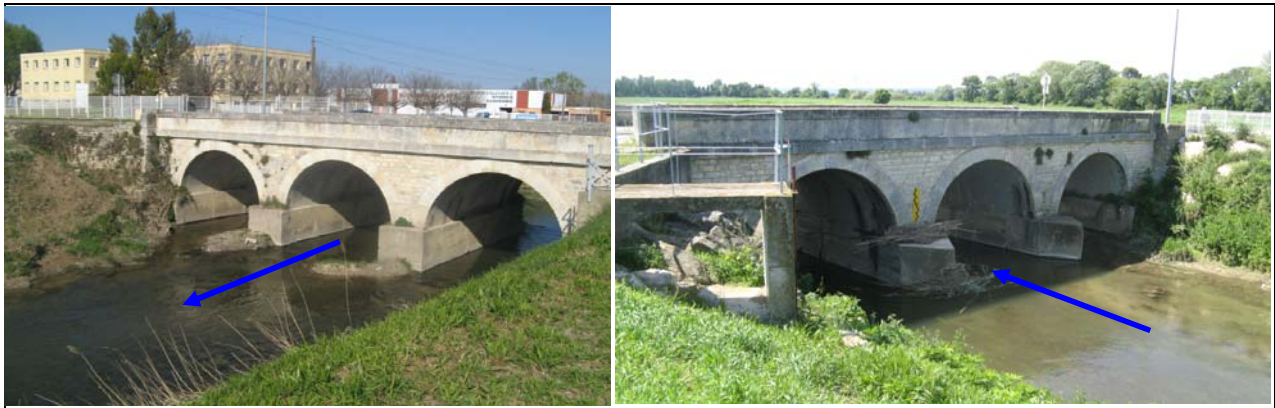
<b>Bassin Versant :</b> Vistre	Observations : Avril 2009
<b>Localisation :</b> Route de Nîmes	
x = 764 251      y = 1 868 610

<b>Caractéristiques de l'ouvrage</b>	
Type d'ouvrage = <b>Triple voute</b>	Nombre de travées = <b>3</b>
Cote Fil d'eau (mNGF) =	Section hydraulique (m <sup>2</sup> ) =
Pente moyenne (m/m) =	Largeur de la plateforme routière (m) = <b>8,1</b>
Biais de l'ouvrage / axe du cours d'eau =	Capacité de l'ouvrage (m <sup>3</sup> /s) =

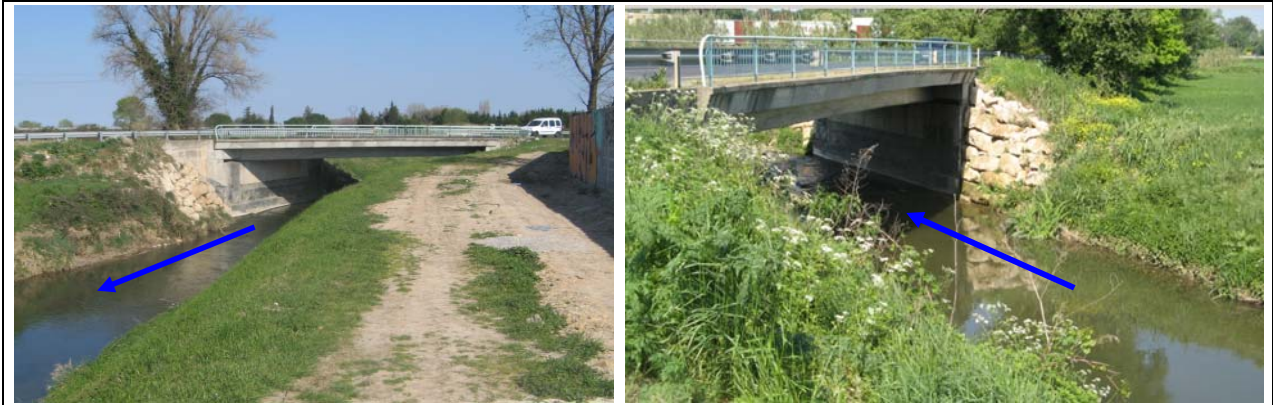
<b>Bassin Versant :</b> Vistre	Observations : Avril 2009
<b>Localisation :</b> D42	
x = 764 432      y = 1 868 667

<b>Caractéristiques de l'ouvrage</b>	
Type d'ouvrage = <b>Pont en béton</b>	Nombre de travées = <b>1</b>
Cote Fil d'eau (mNGF) =	Section hydraulique (m <sup>2</sup> ) =
Pente moyenne (m/m) =	Largeur de la plateforme routière (m) = <b>15</b>
Biais de l'ouvrage / axe du cours d'eau =	Capacité de l'ouvrage (m <sup>3</sup> /s) =

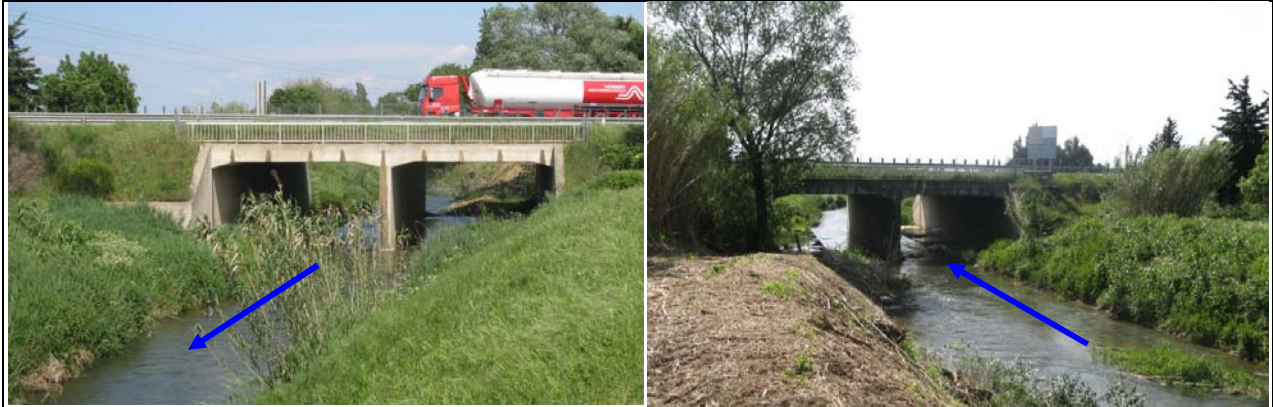
<b>Bassin Versant :</b> Vistre	Observations : Avril 2009
<b>Localisation :</b> A54	
x = 764 717      y = 1 868 725

<b>Caractéristiques de l'ouvrage</b>	
Type d'ouvrage = <b>Pont en béton</b>	Nombre de travées = <b>2</b>
Cote Fil d'eau (mNGF) =	Section hydraulique (m <sup>2</sup> ) =
Pente moyenne (m/m) =	Largeur de la plateforme routière (m) = <b>28</b>
Biais de l'ouvrage / axe du cours d'eau =	Capacité de l'ouvrage (m <sup>3</sup> /s) =

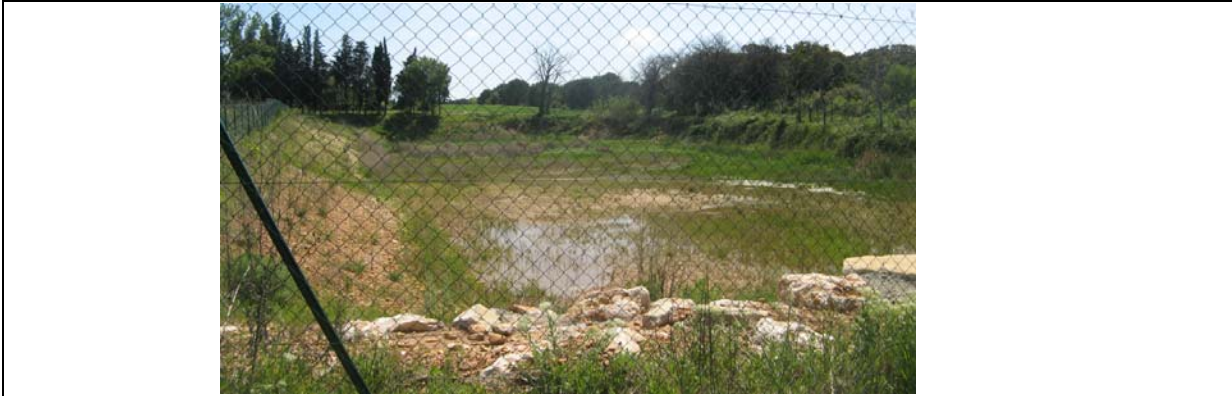
**Bassin Versant :** BV3      **Observations :** Avril 2009  
**Localisation :** Chemin des Cèbes  
x = 765 304      y = 1 866 707

<b>Caractéristiques de l'ouvrage</b>		<u>Conduite à l'exutoire</u>	diamètre (mm) = <b>Φ800</b>
Emprise (m <sup>2</sup> ) =	<b>4394</b>		fil d'eau (mNGF) : <b>48,44</b>
Volume utile total (m <sup>3</sup> ) =	<b>6223</b>		débit de fuite (m <sup>3</sup> /s) = <b>1,6</b>
hauteur moyenne (m) =	<b>1,9</b>	<u>Déversoir de sécurité:</u>	hauteur (cm) = <b>20</b>
Côte moyenne du fond (mNGF) =	<b>48,22</b>		Côte (mNGF) = <b>50,09</b>
Conduites d'entrée =	<b>fossé</b>		largeur (m) = <b>10</b>

<b>Loi hauteur, surface, volume</b>																			
z(mNGF)	<b>48,22</b>	48,3	48,4	48,5	48,6	<b>48,67</b>	48,8	48,9	<b>49</b>	49,1	49,2	49,3	49,4	49,5	49,6	49,7	49,8	49,9	<b>50,09</b>
S(m <sup>2</sup> )	<b>2213</b>	2244	2282	2321	2360	2489	2540	2580	3669	3728	3786	3844	3903	3961	4019	4078	4136	4194	<b>4305</b>
V(m <sup>3</sup> )	<b>0</b>	222,9	449,2	679,3	913,4	1083	1335	1591	1903	2273	2649	3030	3417	3811	4210	4614	5025	5442	<b>6223</b>

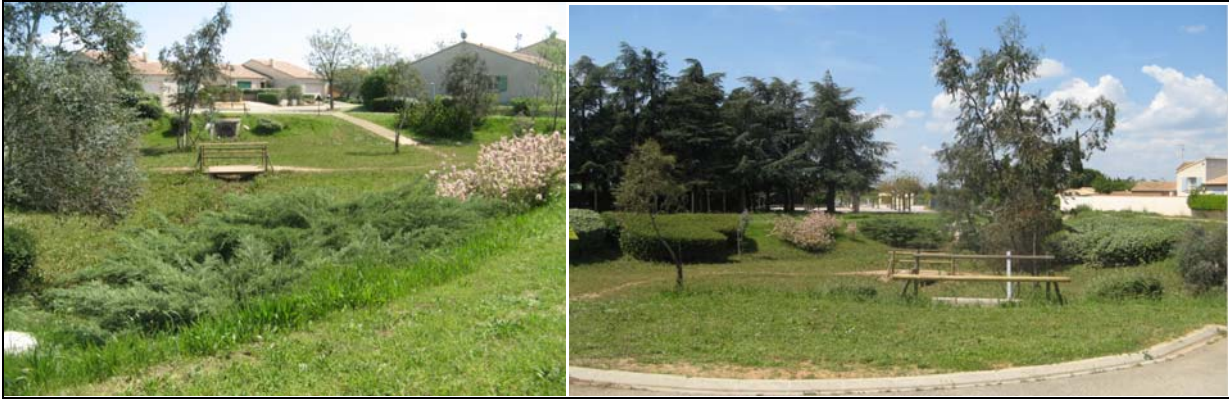
**Bassin Versant :** BV3 Observations : Avril 2009  
**Localisation :** Rue des Vignobles (à l'exutoire du Garrigas dans le Mirmand)  
 x = 765 010      y = 1 867 371

<b>Caractéristiques de l'ouvrage</b>		
Emprise (m <sup>2</sup> ) =	<b>1425</b>	<u>Conduite à l'exutoire</u> diamètre (mm) = <b>Φ300</b>
Volume utile total (m <sup>3</sup> ) =	<b>1279</b>	fil d'eau (mNGF) : <b>34,01</b>
hauteur moyenne (m) =	<b>1,55</b>	débit de fuite (m <sup>3</sup> /s) = <b>0,4</b>
Côte moyenne du fond (mNGF) =	<b>33,81</b>	<u>Déversoir de sécurité:</u> hauteur (cm) =
Conduites d'entrée =	<b>Φ1000</b>	Côte (mNGF) = <b>35,36</b>
		largeur (m) =

<b>Loi hauteur, surface, volume</b>																	
z(mNGF)	<b>33,8</b>	33,9	34	34,1	34,2	34,3	34,4	34,5	34,6	34,7	34,8	34,9	35	35,1	35,2	35,3	<b>35,36</b>
S(m <sup>2</sup> )	550	584	618	652	686	720	754	788	822	856	890	924	958	992	1026	1060	1080
V(m <sup>3</sup> )	<b>0</b>	57	117	180	247	317	391	468	549	633	720	811	905	1002	1103	1207	<b>1279</b>

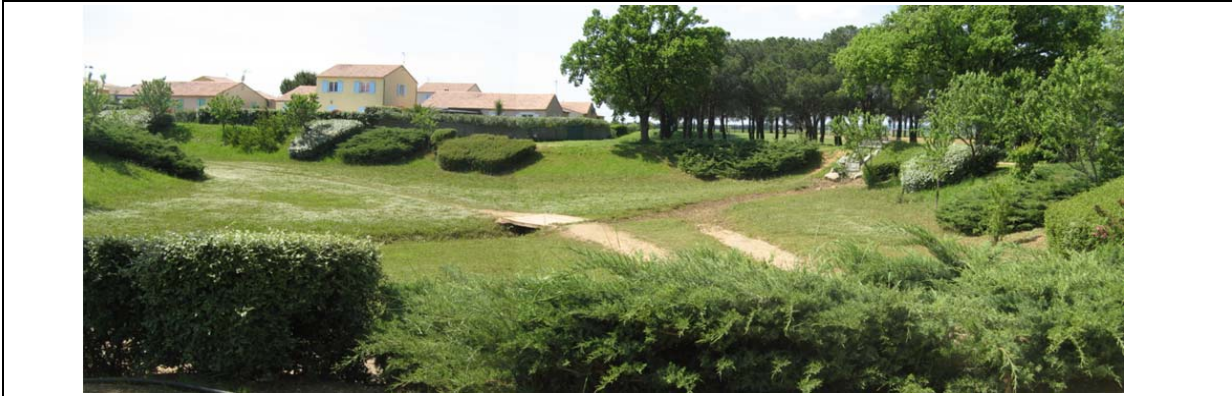
<b>Bassin Versant :</b> BV3	Observations : Avril 2009
<b>Localisation :</b> Avenue de la Méditerranée / Rue de la Treille	
x = 765 136      y = 1 867 169

<b>Caractéristiques de l'ouvrage</b>	
Emprise (m <sup>2</sup> ) = <b>2270</b>	<u>Conduite à l'exutoire</u> diamètre (mm) = <b>Φ300</b>
Volume utile total (m <sup>3</sup> ) = <b>3307</b>	fil d'eau (mNGF) : <b>36,09</b>
hauteur moyenne (m) = <b>1,8</b>	débit de fuite (m <sup>3</sup> /s) = <b>0,4</b>
Côte moyenne du fond (mNGF) = <b>35,95</b>	<u>Déversoir de sécurité:</u> hauteur (cm) =
Conduites d'entrée = <b>Φ600 et Φ800</b>	Côte (mNGF) = <b>37,84</b>
	largeur (m) =

<b>Loi hauteur, surface, volume</b>																			
z(mNGF)	<b>36</b>	36,1	36,2	36,3	36,4	36,5	36,6	36,7	36,8	36,9	37	37,1	37,2	37,3	37,4	37,5	37,6	37,7	<b>37,84</b>
S(m <sup>2</sup> )	1260	1315	1370	1425	1480	1534	1589	1644	1699	1754	1809	1864	1919	1974	2028	2083	2138	2193	2270
V(m <sup>3</sup> )	<b>0</b>	128,7	263	402,7	547,9	698,6	854,8	1016	1184	1356	1534	1718	1907	2102	2302	2508	2719	2935	<b>3307</b>

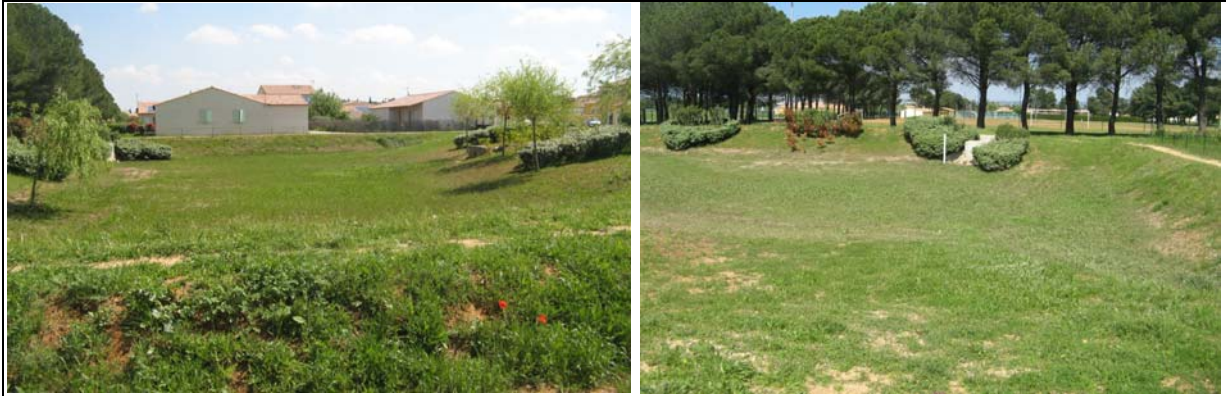
**Bassin Versant :** BV3  
**Localisation :** Rue de la Treille (terrain de foot)  
 x = 765 008 y = 1 867 098  
**Observations :** Avril 2009

<b>Caractéristiques de l'ouvrage</b>	
Emprise (m <sup>2</sup> ) =	<b>1010</b>
Volume utile total (m <sup>3</sup> ) =	
hauteur moyenne (m) =	<b>1,8</b>
Côte moyenne du fond (mNGF) =	<b>36,4</b>
Conduites d'entrée =	<b>Φ300, Φ500</b>
<u>Conduite à l'exutoire</u>	diamètre (mm) = <b>Φ250</b> fil d'eau (mNGF) : <b>36,45</b> débit de fuite (m <sup>3</sup> /s) = <b>0,3</b>
<u>Déversoir de sécurité:</u>	hauteur (cm) = Côte (mNGF) = <b>38,2</b> largeur (m) =

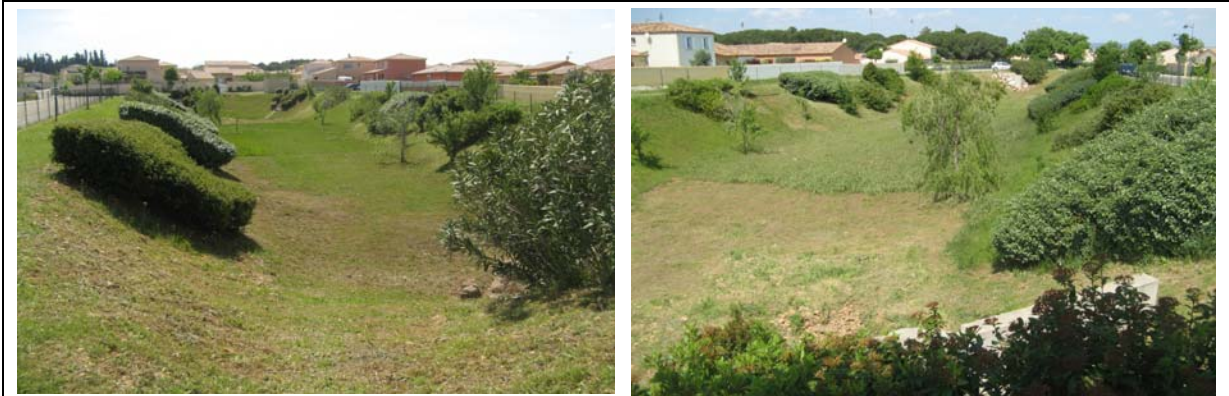
<b>Caractéristiques de l'ouvrage</b>	
Emprise (m <sup>2</sup> ) =	<b>1890</b>
Volume utile total (m <sup>3</sup> ) =	<b>3230</b>
hauteur moyenne (m) =	<b>3</b>
Côte moyenne du fond (mNGF) =	<b>37,5</b>
Conduites d'entrée =	<b>Φ300, Φ1000, Φ400</b>
<u>Conduite à l'exutoire</u>	diamètre (mm) = <b>Φ200</b> fil d'eau (mNGF) : débit de fuite (m <sup>3</sup> /s) = <b>0,35</b>
<u>Déversoir de sécurité:</u>	hauteur (cm) = Côte (mNGF) = largeur (m) =

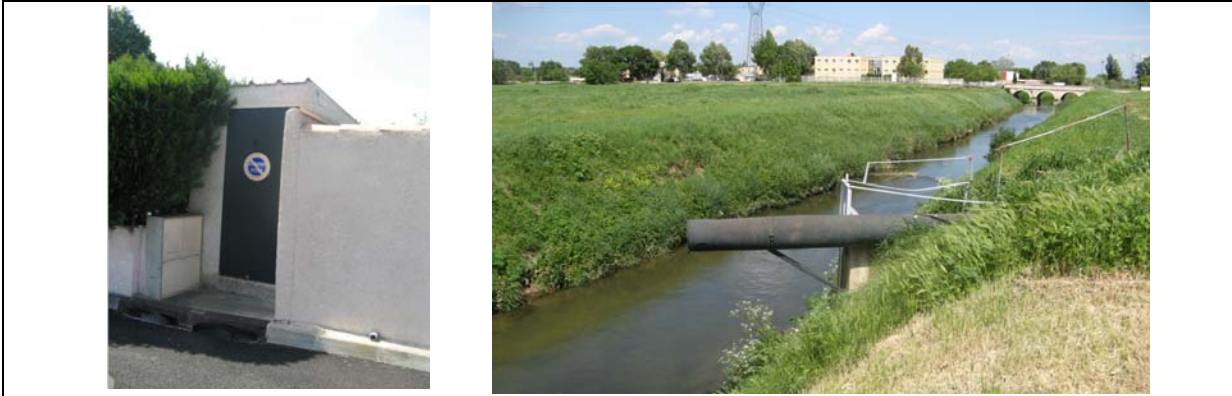
**Bassin Versant :** SBV8  
**Localisation :** 18, 20 Rue des Caroubiers  
 Observations : Avril 2009  
 x = 764 153    y = 1 868 501

**Caractéristiques de la pompe**  
 Type : **VENERONI**  
 moteur: **électrique**  
 Débit: **300 l/s**

**Exutoire**  
 coordonnées:    x = 764 117    y = 1 868 521  
 fil d'eau (mNGF) : **26,17**  
 diamètre: **Φ450**

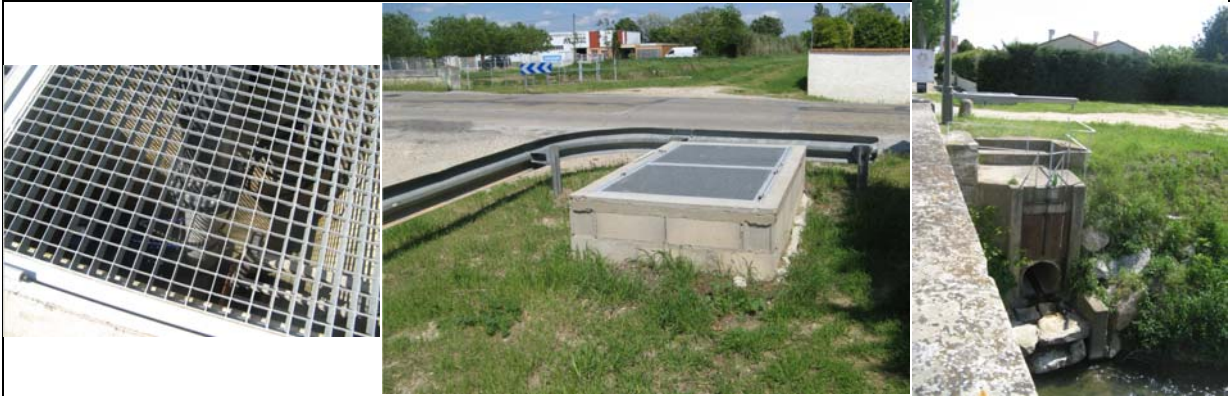
**Bassin Versant :** SBV9 Observations : Avril 2009  
**Localisation :** Pont du Vistre, Avenue du Cambourin  
 x = 764 254    y = 1 868 592

**Caractéristiques de la pompe**  
 Type : **KSB Amarex**  
 moteur: **électrique**  
 Débit: **950 l/min**

**Exutoire**  
 coordonnées:    x = 764 248    y = 1 868 602  
 fil d'eau (mNGF) : **23,93**  
 diamètre: **Ø800**

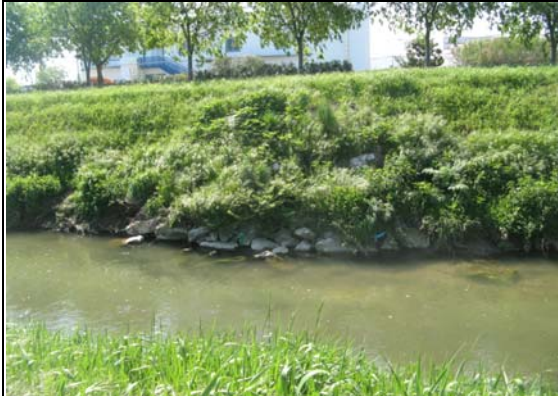
**Bassin Versant :** SBV13 Observations : Avril 2009  
**Localisation :** Avenue de la Dame (euro 2000)  
 x = 764 626      y = 1 868 664

**Caractéristiques de la pompe**  
 Type : **Pompe de rizière**  
 moteur:  
 Débit: **300 l/s**

**Exutoire**  
 coordonnées:      x = 764 618      y = 1 868 677  
 fil d'eau (mNGF) : **24,03**  
 diamètre: **Ø800**

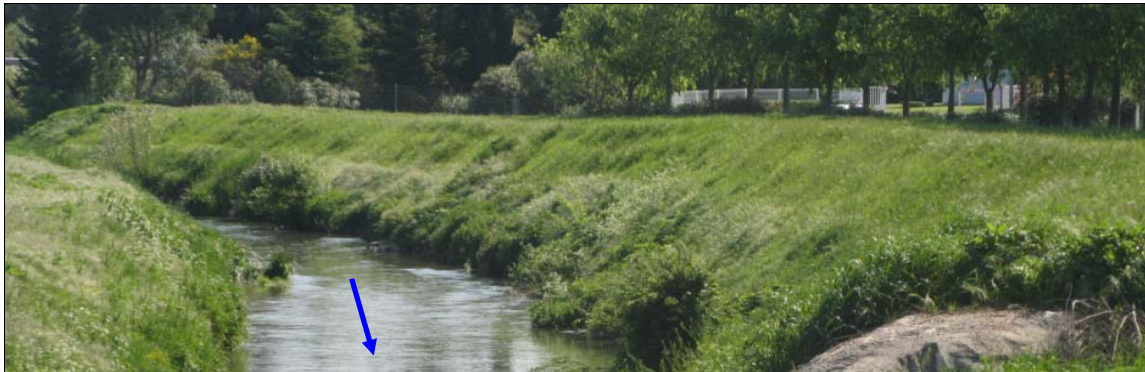
**Bassin Versant :** Vistre  
**Localisation :** Entre la D42 et l'A54  
**Rive :** Gauche  
**Observations :** Avril 2009

<b>Caractéristiques de la digue</b>				
Linéaire (m) =	275	Coordonnées amont	x = 764 713	y = 1 868 715
Hauteur/TN moyenne (m) =	0 à 1,2	Côte amont (mNGF)	z = 26,71	
Matériaux:	terre	Coordonnées aval	x = 764 449	y = 1 868 658
		Côte avale (mNGF)	z = 27,6

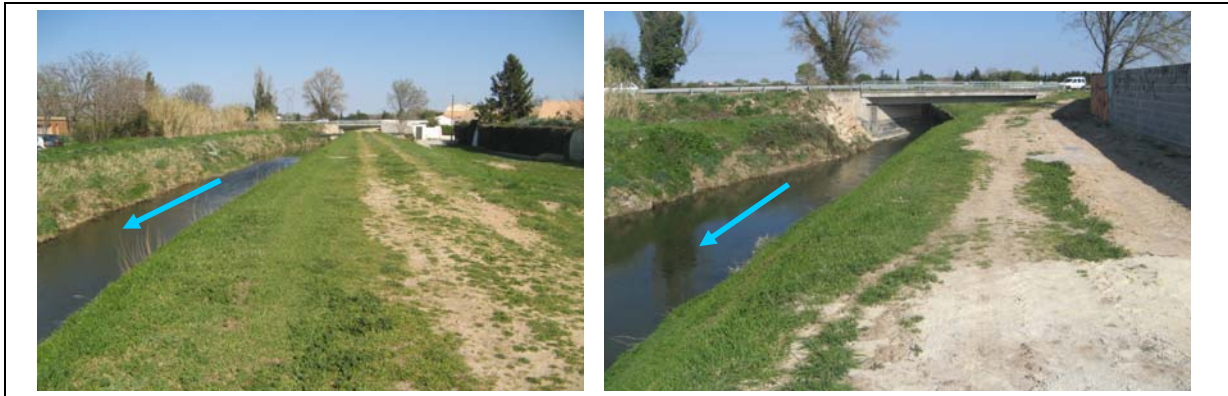
**Bassin Versant :** Vistre  
**Localisation :** Entre RD42 et rue des Cambourins  
**Rive** Gauche  
 Observations : Avril 2009

<b>Caractéristiques de la digue</b>				
Linéaire (m) =	180	Coordonnées amont	x = 764 434	y = 1 868 657
Hauteur/TN moyenne (m) =	1 à 1,2	Côte amont (mNGF)	z = 27,82	
Matériaux:	terre	Coordonnées aval	x = 764 263	y = 1 868 605
		Côte avale (mNGF)	z = 27,24

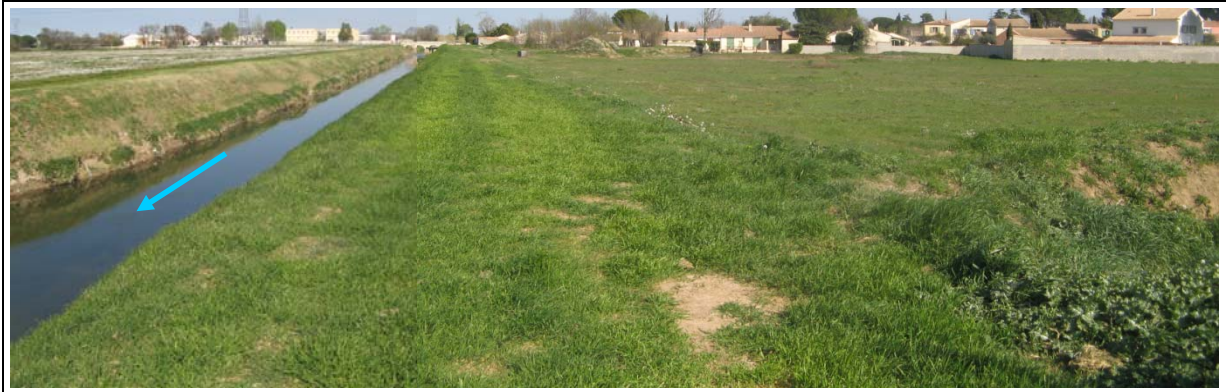
**Bassin Versant :** Vistre  
**Localisation :** Entre l'exutoire du Mimand et rue Cambourins  
**Rive** Gauche  
 Observations : Avril 2009

Linéaire (m) =	453	Coordonnées amont	x = 764 249	y = 1 868 602
Hauteur/TN moyenne (m) =	0,9 à 1,3	Côte amont (mNGF)	z = 26,94	
Matériaux:	terre	Coordonnées aval	x = 763 863	y = 1 868 362
		Côte avale (mNGF)	z = 26,37

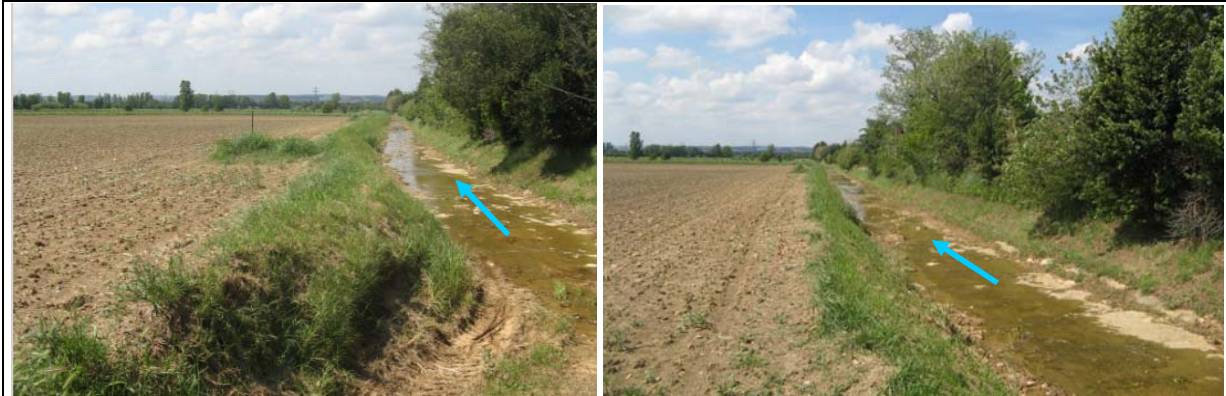
**Bassin Versant :** Mirman  
**Localisation :** Entre l'OH12 et l'exutoire du Mirmand  
**Rive** Gauche  
 Observations : Avril 2009

<b>Caractéristiques de la digue</b>				
Linéaire (m) =	620	Coordonnées amont	x = 764 340	y = 1 867 975
Hauteur/TN moyenne (m) =		Côte amont (mNGF)	z = 27	
Matériaux:	terre	Coordonnées aval	x = 763 852	y = 1 868 352
		Côte avale (mNGF)	z = 26,25

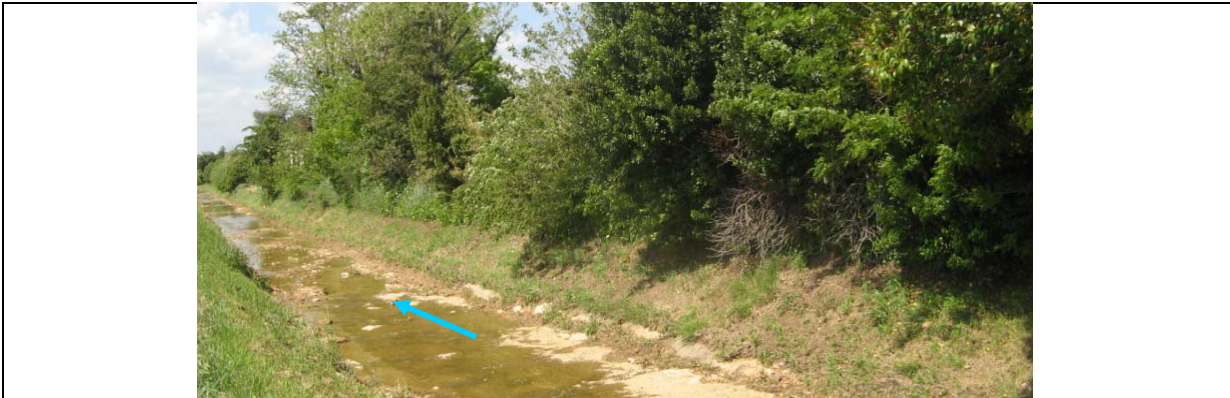
**Bassin Versant :** Mirman  
**Localisation :** Entre l'OH12 et l'exutoire du Mirman  
**Rive** Droite  
 Observations : Avril 2009

<b>Caractéristiques de la digue</b>			
Linéaire (m) =	617	Coordonnées amont	x = 764 350      y = 1 867 992
Hauteur/TN moyenne (m) =		Côte amont (mNGF)	z = 25,71
Matériaux:	terre	Coordonnées aval	x = 763 862      y = 1 868 361
		Côte avale (mNGF)	z = 26,37

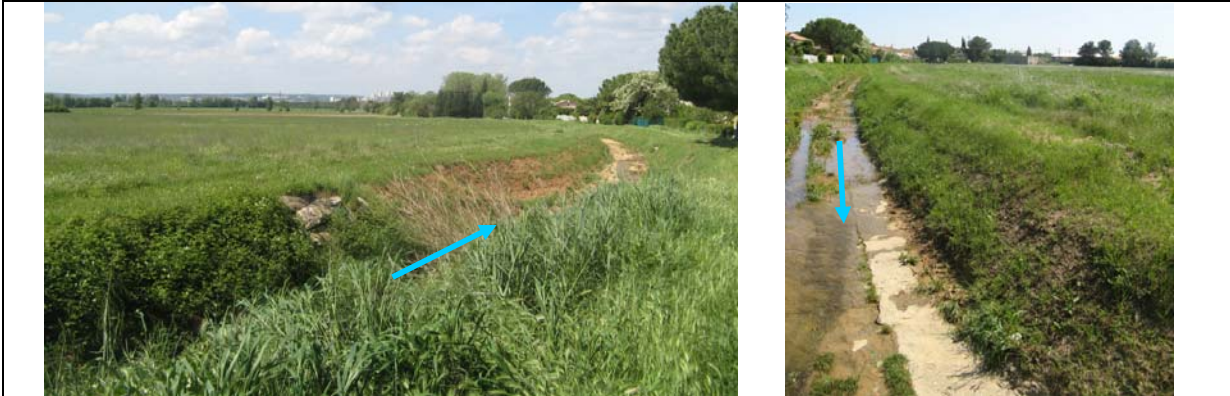
**Bassin Versant :** Mirman  
**Localisation :** Entre l'OH11 et l'OH12  
**Rive** Gauche  
 Observations : Avril 2009

<b>Caractéristiques de la digue</b>				
Linéaire (m) =	275	Coordonnées amont	x = 764 520	y = 1 867 772
Hauteur/TN moyenne (m) =		Côte amont (mNGF)	z = 27,2	
Matériaux:	terre	Coordonnées aval	x = 764 351	y = 1 867 977
		Côte avale (mNGF)	z = 30,15

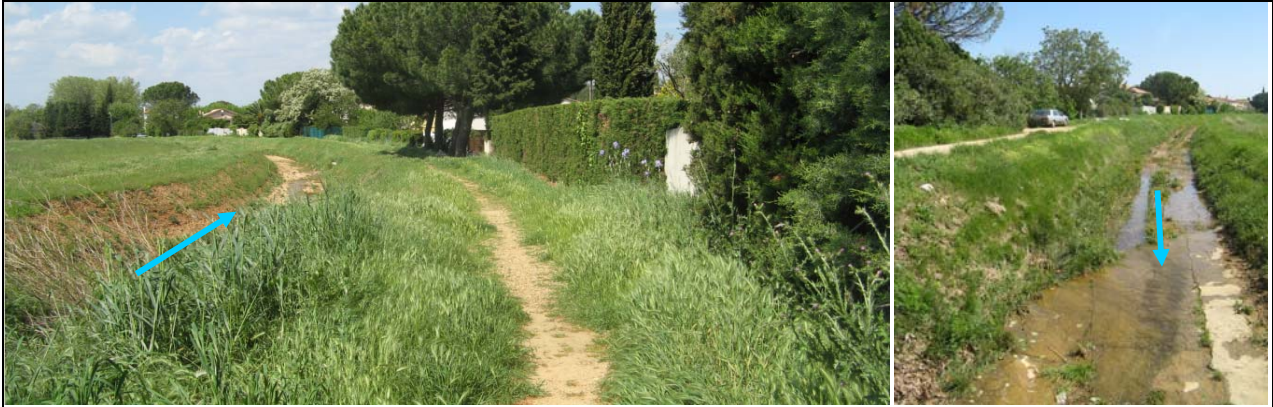
<b>Caractéristiques de la digue</b>				
Linéaire (m) =	283	Coordonnées amont	x = 764 535	y = 1 867 775
Hauteur/TN moyenne (m) =		Côte amont (mNGF)	z = 28,4	
Matériaux:	terre	Coordonnées aval	x = 764 363	y = 1 867 989
		Côte avale (mNGF)	z = 27,78

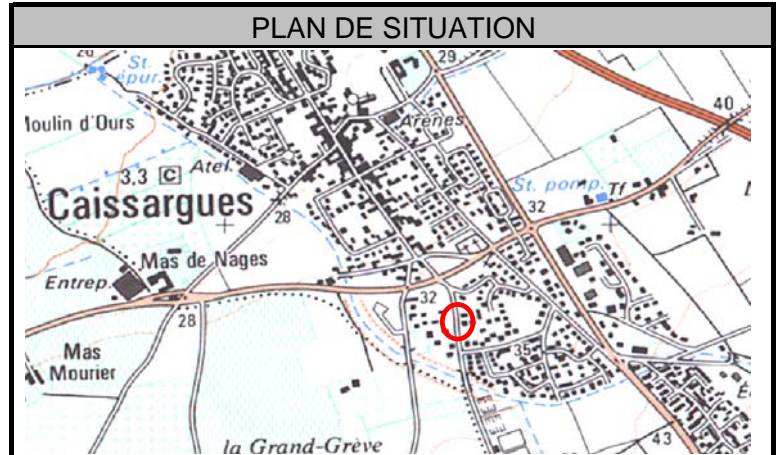
<b>COURS D'EAU</b>
<b>Le Mirman</b>
<b>COMMUNE</b>
<b>Caissargues</b>
<b>SITUATION PRECISE</b>
<b>Rue des Buttes</b>

OBSERVATIONS OU ENQUETE		Nature du repère	Hauteur /repère (cm)	cote PHE (m NGF)	Incertitude (cm)
Date/Heure de la crue	COMMENTAIRE (Courants, durée de submersion, dégats)				
<b>sept-05</b>	inondation due au débordement du Mirman au niveau de l'ouvrage hydraulique 8	pied du muret	20

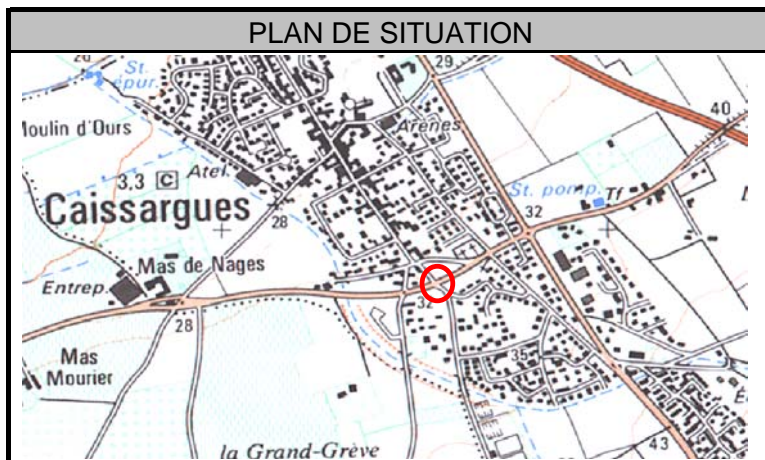
<b>COURS D'EAU</b>
Le Mirman
<b>COMMUNE</b>
Caissargues
<b>SITUATION PRECISE</b>
croisement Rue des Buttes avec la D135

OBSERVATIONS OU ENQUETE		Nature du repère	Hauteur /repère (cm)	cote PHE (m NGF)	Incertitude (cm)
Date/Heure de la crue	COMMENTAIRE (Courants, durée de submersion, dégats)				
sept-05	inondation due au débordement du Mirman au niveau de l'ouvrage hydraulique 8	pied du panneau publicitaire	10

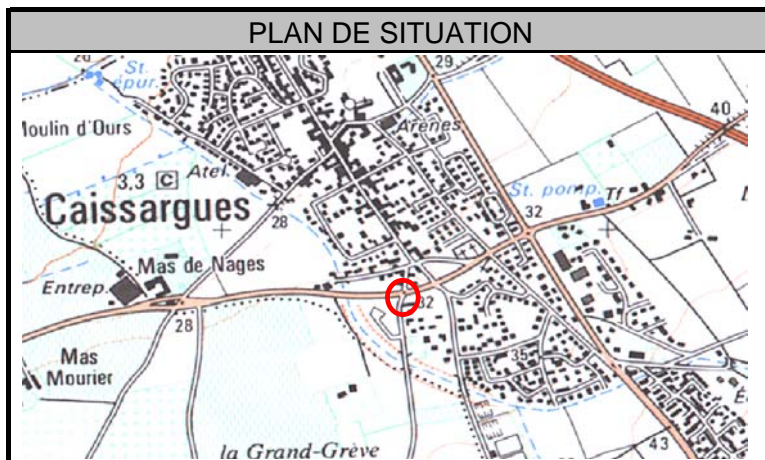
COURS D'EAU
Le Mirman
COMMUNE
Caissargues
SITUATION PRECISE
croisement Chemin des Costière avec la D135

OBSERVATIONS OU ENQUETE		Nature du repère	Hauteur /repère (cm)	cote PHE (m NGF)	Incertitude (cm)
Date/Heure de la crue	COMMENTAIRE (Courants, durée de submersion, dégats)				
sept-05	inondation due au débordement du Mirman au niveau de l'ouvrage hydraulique 9	pied du muret	5

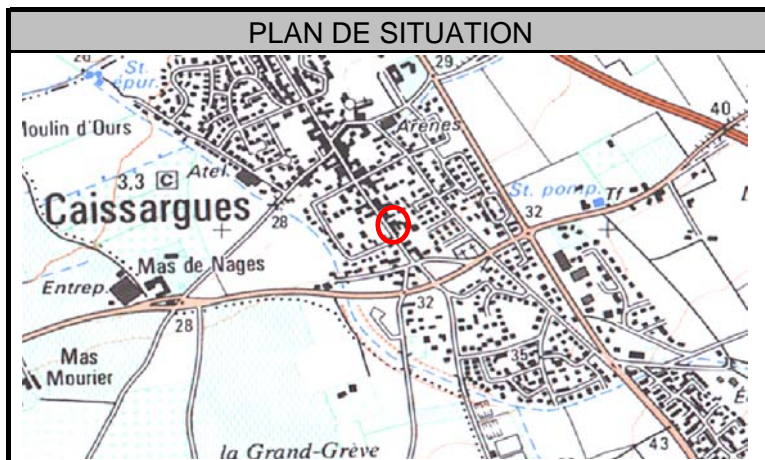
COURS D'EAU
Le Mirman
COMMUNE
Caissargues
SITUATION PRECISE
Avenue Alphonse Daudet

OBSERVATIONS OU ENQUETE		Nature du repère	Hauteur /repère (cm)	cote PHE (m NGF)	Incertitude (cm)
Date/Heure de la crue	COMMENTAIRE (Courants, durée de submersion, dégats)				
sept-05	convergence de l'eau provenant des débordements des ouvrages hydrauliques 8,9 et 10	trottoir route	25 40

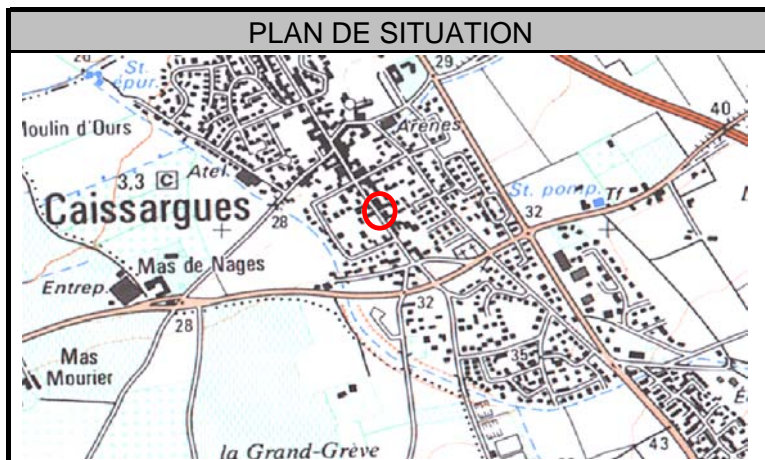
COURS D'EAU
Le Mirman
COMMUNE
Caissargues
SITUATION PRECISE
Avenue Alphonse Daudet

OBSERVATIONS OU ENQUETE		Nature du repère	Hauteur /repère (cm)	cote PHE (m NGF)	Incertitude (cm)
Date/Heure de la crue	COMMENTAIRE (Courants, durée de submersion, dégats)				
sept-05	convergence de l'eau provenant des débordements des ouvrages hydrauliques 8,9 et 10 (~30-40cm)	trottoir caniveau route	35 50 40
