COMMUNE DE CAISSARGUES

Zonage du Risque  
Inondation à l'échelle  
communale  
et intégration dans les  
documents d'urbanisme

RAPPORT PHASE1

JUIN 2009

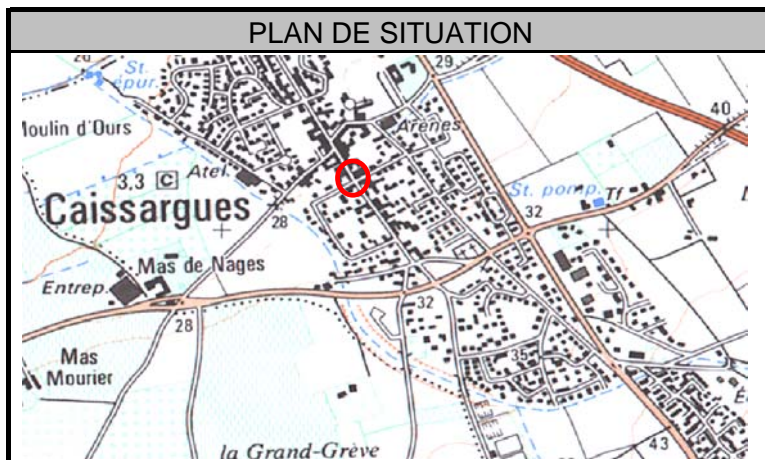
COURS D'EAU
Le Mirman
COMMUNE
Caissargues
SITUATION PRECISE
Avenue Alphonse Daudet (face mairie)

OBSERVATIONS OU ENQUETE		Nature du repère	Hauteur /repère (cm)	cote PHE (m NGF)	Incertitude (cm)
Date/Heure de la crue	COMMENTAIRE (Courants, durée de submersion, dégats)				
sept-05	convergence de l'eau provenant des débordements des ouvrages hydrauliques 8,9 et 10	trottoir route	35 55

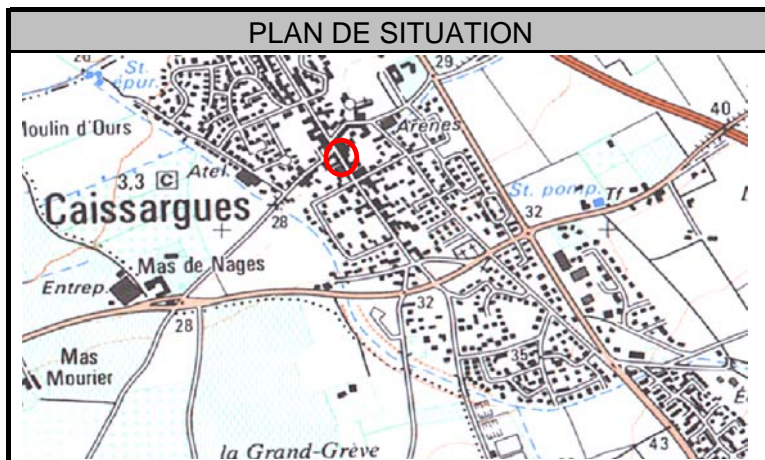
<b>COURS D'EAU</b>
<b>Le Mirman</b>
<b>COMMUNE</b>
<b>Caissargues</b>
<b>SITUATION PRECISE</b>
<b>Avenue Alphonse Daudet (fuits et légumes)</b>

OBSERVATIONS OU ENQUETE		Nature du repère	Hauteur /repère (cm)	cote PHE (m NGF)	Incertitude (cm)
Date/Heure de la crue	COMMENTAIRE (Courants, durée de submersion, dégats)				
<b>sept-05</b>	convergence de l'eau provenant des débordements des ouvrages hydrauliques 8,9 et 10	trottoir route	35 55

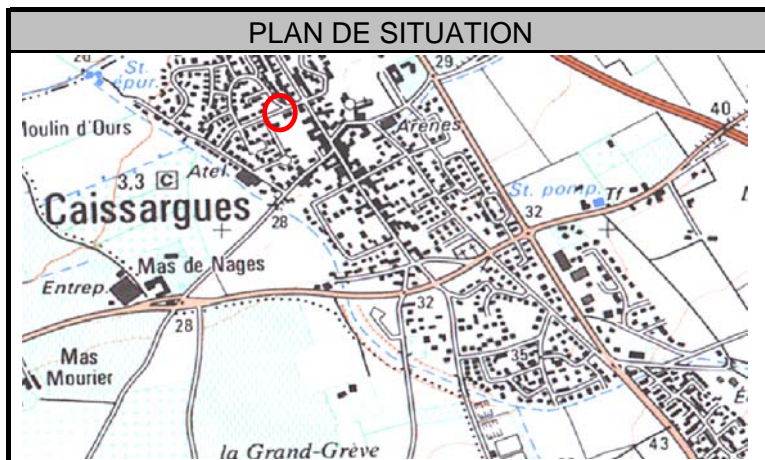
N° **8**

COURS D'EAU
Le Mirman
COMMUNE
Caissargues
SITUATION PRECISE
Avenue de Vaccarès (école cambourin)

OBSERVATIONS OU ENQUETE		Nature du repère	Hauteur /repère (cm)	cote PHE (m NGF)	Incertitude (cm)
Date/Heure de la crue	COMMENTAIRE (Courants, durée de submersion, dégats)				
sept-05	convergence de l'eau provenant des débordements des ouvrages hydrauliques 8,9 ,10 et 11	pied du mur du groupe scolaire	0

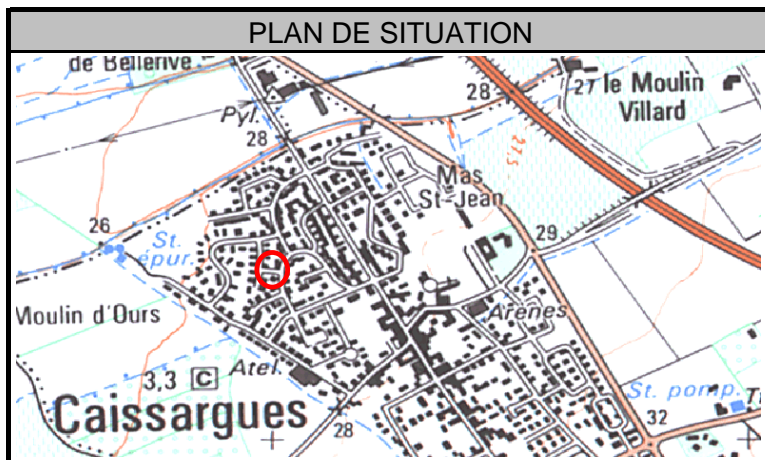
N° **9**

COURS D'EAU
Le Mirman, Le Vistre
COMMUNE
Caissargues
SITUATION PRECISE
Rue des Cystes

OBSERVATIONS OU ENQUETE		Nature du repère	Hauteur /repère (cm)	cote PHE (m NGF)	Incertitude (cm)
Date/Heure de la crue	COMMENTAIRE (Courants, durée de submersion, dégats)				
sept-05	convergence de l'eau provenant des débordements des ouvrages hydrauliques 8,9 ,10 et 11 et du Vistre	route	40

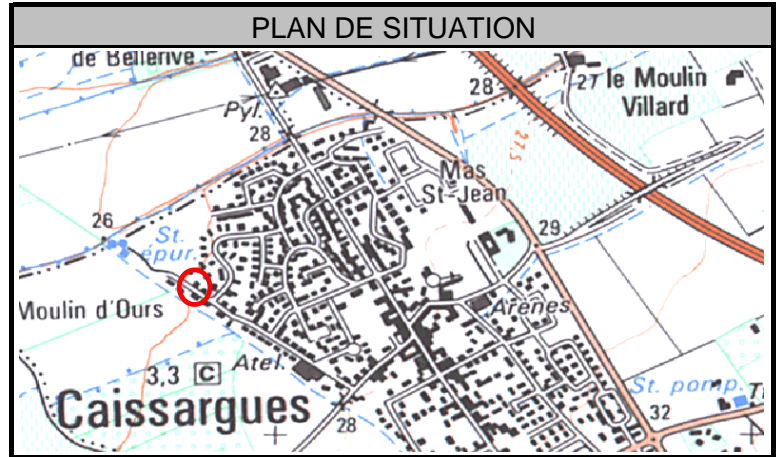
N° **10**

COURS D'EAU
Le Mirman, Le Vistre
COMMUNE
Caissargues
SITUATION PRECISE
Avenue de la Camargue

OBSERVATIONS OU ENQUETE		Nature du repère	Hauteur /repère (cm)	cote PHE (m NGF)	Incertitude (cm)
Date/Heure de la crue	COMMENTAIRE (Courants, durée de submersion, dégats)				
sept-05	convergence de l'eau provenant des débordements des ouvrages hydrauliques 8,9 ,10 ,11,12	pied du muret	40

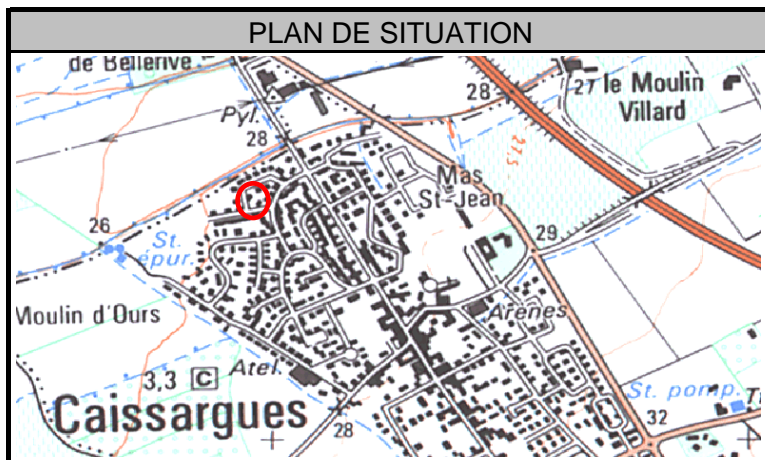
N° 11

COURS D'EAU
Le Mirman, Le Vistre
COMMUNE
Caissargues
SITUATION PRECISE
24 Rue des Caroubiers

OBSERVATIONS OU ENQUETE		Nature du repère	Hauteur /repère (cm)	cote PHE (m NGF)	Incertitude (cm)
Date/Heure de la crue	COMMENTAIRE (Courants, durée de submersion, dégats)				
sept-05	convergence de l'eau provenant des débordements des ouvrages hydrauliques 8,9 ,10 ,11,12	<p> pied du muret</p> <p> route</p>	<p> 50</p> <p> 65</p>

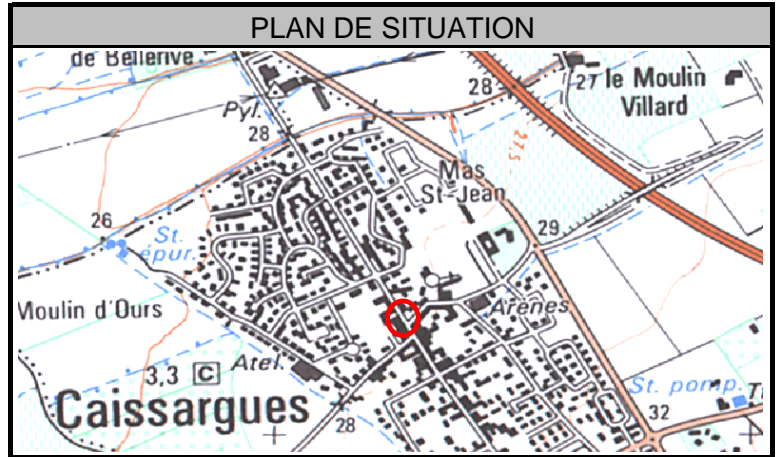
N° 12

COURS D'EAU
Le Mirman, Le Vistre
COMMUNE
Caissargues
SITUATION PRECISE
Avenue Alphonse Daudet

OBSERVATIONS OU ENQUETE		Nature du repère	Hauteur /repère (cm)	cote PHE (m NGF)	Incertitude (cm)
Date/Heure de la crue	COMMENTAIRE (Courants, durée de submersion, dégats)				
sept-05	convergence de l'eau provenant des débordements des ouvrages hydrauliques 8,9 ,10 ,11,12	Poste 1ere marche route	5 20

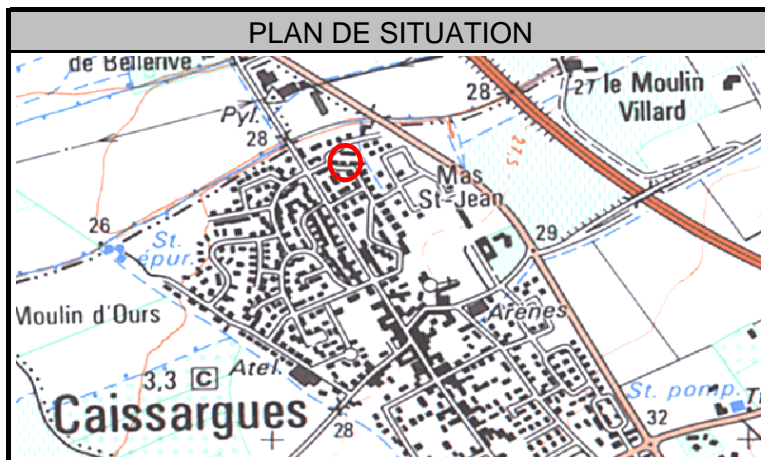
N° 13

COURS D'EAU
Le Mirman, Le Vistre
COMMUNE
Caissargues
SITUATION PRECISE
Rue Chanclair

OBSERVATIONS OU ENQUETE		Nature du repère	Hauteur /repère (cm)	cote PHE (m NGF)	Incertitude (cm)
Date/Heure de la crue	COMMENTAIRE (Courants, durée de submersion, dégats)				
sept-05	convergence de l'eau provenant des débordements des ouvrages hydrauliques 8,9 ,10 ,11,12	<p> pied de la borne incendie</p> <p> route</p>	<p> 50</p> <p> 60</p>

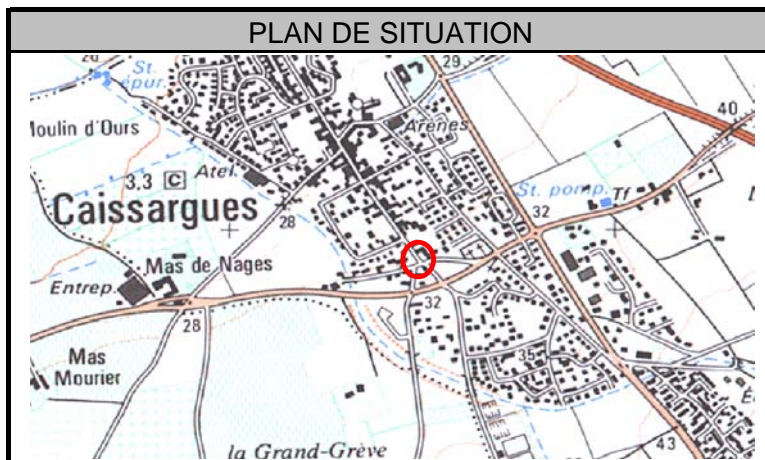
N° 14

COURS D'EAU
Le Mirman, Le Vistre
COMMUNE
Caissargues
SITUATION PRECISE
croisement Daudet, Costières et Buttes

OBSERVATIONS OU ENQUETE		Nature du repère	Hauteur /repère (cm)	cote PHE (m NGF)	Incertitude (cm)
Date/Heure de la crue	COMMENTAIRE (Courants, durée de submersion, dégats)				
sept-05	convergence de l'eau provenant des débordements des ouvrages hydrauliques 8 et 9	route	40

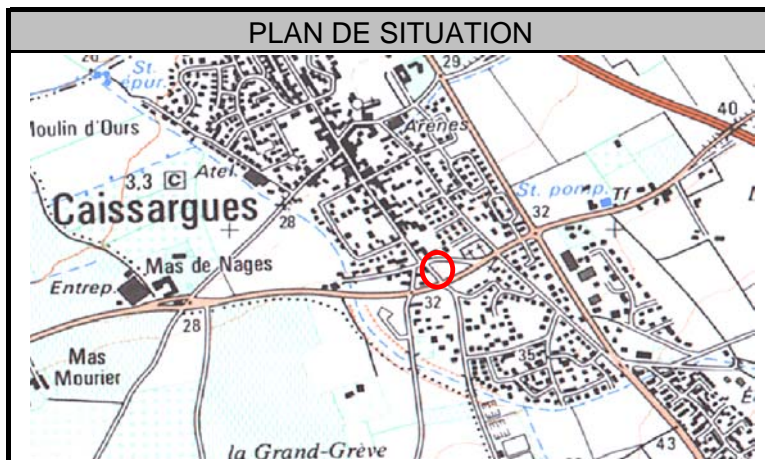
N° **15**

COURS D'EAU
Le Mirman, Le Vistre
COMMUNE
Caissargues
SITUATION PRECISE
Chemin des Buttes (croisement avec D135)

OBSERVATIONS OU ENQUETE		Nature du repère	Hauteur /repère (cm)	cote PHE (m NGF)	Incertitude (cm)
Date/Heure de la crue	COMMENTAIRE (Courants, durée de submersion, dégats)				
sept-05	convergence de l'eau provenant des débordements des ouvrages hydrauliques 8 et 9	trottoir route	-2 10

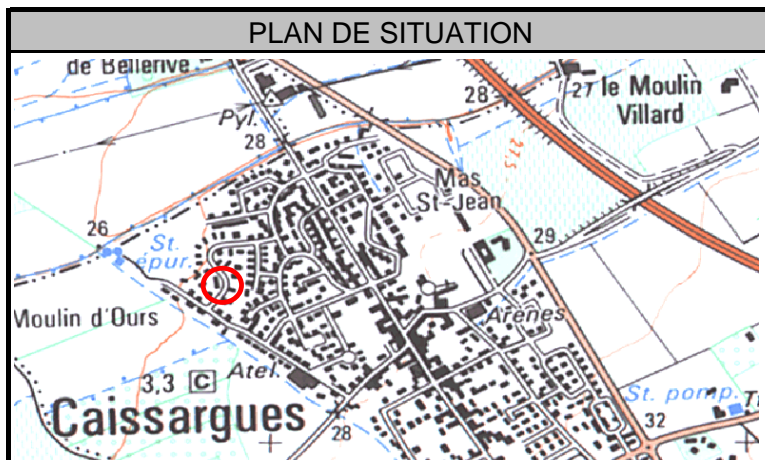
N° **17**

COURS D'EAU
Le Mirman, Le Vistre
COMMUNE
Caissargues
SITUATION PRECISE
19 rue des Lavandins

OBSERVATIONS OU ENQUETE		Nature du repère	Hauteur /repère (cm)	cote PHE (m NGF)	Incertitude (cm)
Date/Heure de la crue	COMMENTAIRE (Courants, durée de submersion, dégats)				
sept-05	l'eau déborde au dessus du muret et inonde la maison	route	50

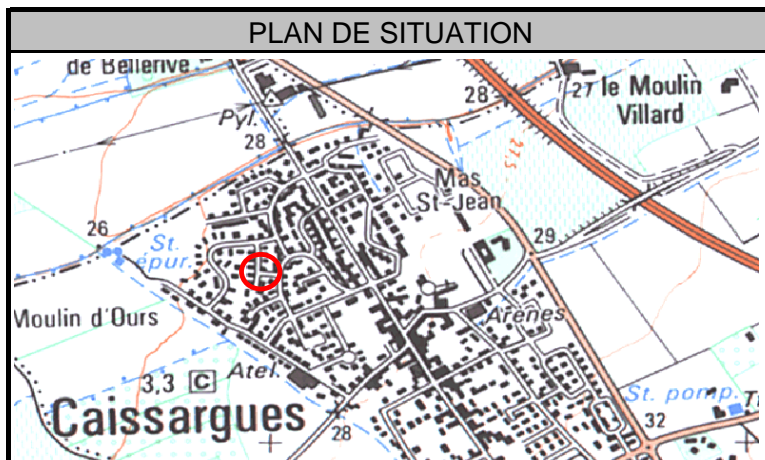
N° 18

COURS D'EAU
Le Mirman, Le Vistre
COMMUNE
Caissargues
SITUATION PRECISE
croisement rue des Sarcelles/Av. des Gardians

OBSERVATIONS OU ENQUETE		Nature du repère	Hauteur /repère (cm)	cote PHE (m NGF)	Incertitude (cm)
Date/Heure de la crue	COMMENTAIRE (Courants, durée de submersion, dégats)				
sept-05	convergence de l'eau provenant des débordements des ouvrages hydrauliques 8,9 ,10 et 11	route	45

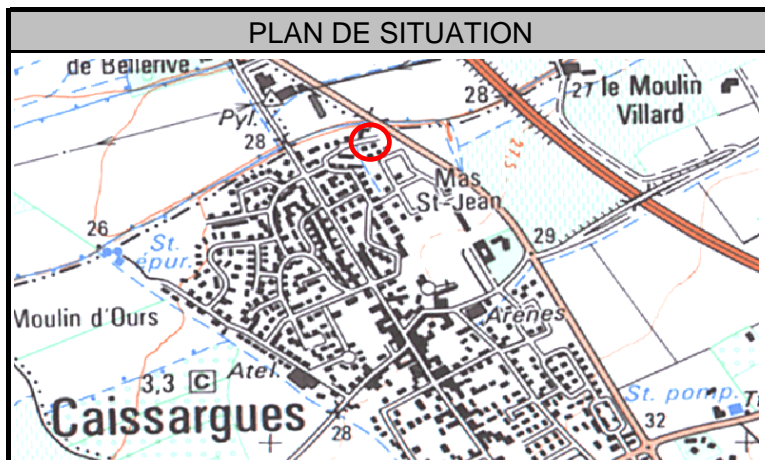
N° 19

COURS D'EAU
Le Mirman, Le Vistre
COMMUNE
Caissargues
SITUATION PRECISE
6 rue des trois Cyprès

OBSERVATIONS OU ENQUETE		Nature du repère	Hauteur /repère (cm)	cote PHE (m NGF)	Incertitude (cm)
Date/Heure de la crue	COMMENTAIRE (Courants, durée de submersion, dégats)				
sept-05	convergence de l'eau provenant des débordements des ouvrages hydrauliques 8,9 ,10 et 11	route	50

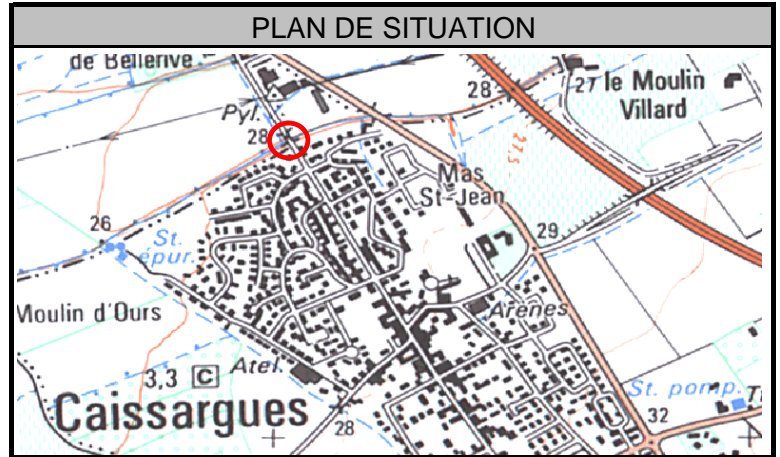
N° **20**

COURS D'EAU
Le Vistre
COMMUNE
Caissargues
SITUATION PRECISE
Route de Nîmes (OH13)

OBSERVATIONS OU ENQUETE		Nature du repère	Hauteur /repère (cm)	cote PHE (m NGF)	Incertitude (cm)
Date/Heure de la crue	COMMENTAIRE (Courants, durée de submersion, dégâts)				
sept-05	Pas de débordement au niveau de cet ouvrage	haut du repère gradué	0

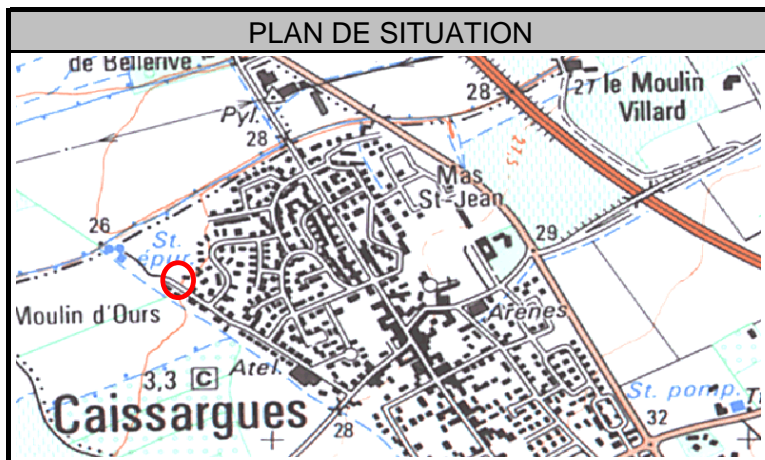
N° **m1**

COURS D'EAU
Le Mirman, Le Vistre
COMMUNE
Caissargues
SITUATION PRECISE
Avenue de la Camargue

OBSERVATIONS OU ENQUETE		Nature du repère	Hauteur /repère (cm)	cote PHE (m NGF)	Incertitude (cm)
Date/Heure de la crue	COMMENTAIRE (Courants, durée de submersion, dégats)				
sept-05	convergence de l'eau provenant des débordements des ouvrages hydrauliques 8,9 ,10 ,11,12			26,08

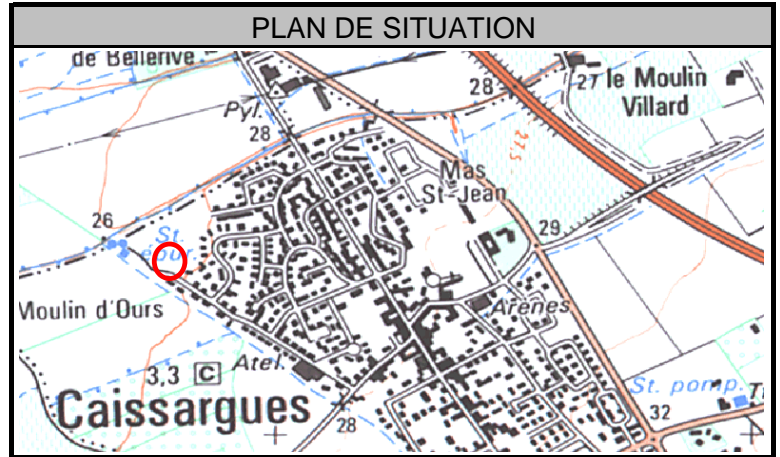
N° **m2**

COURS D'EAU
Le Mirman, Le Vistre
COMMUNE
Caissargues
SITUATION PRECISE
hangar communal

OBSERVATIONS OU ENQUETE		Nature du repère	Hauteur /repère (cm)	cote PHE (m NGF)	Incertitude (cm)
Date/Heure de la crue	COMMENTAIRE (Courants, durée de submersion, dégats)				
sept-05	convergence de l'eau provenant des débordements des ouvrages hydrauliques 8,9 ,10 ,11,12	marque sur la porte	0	26,08

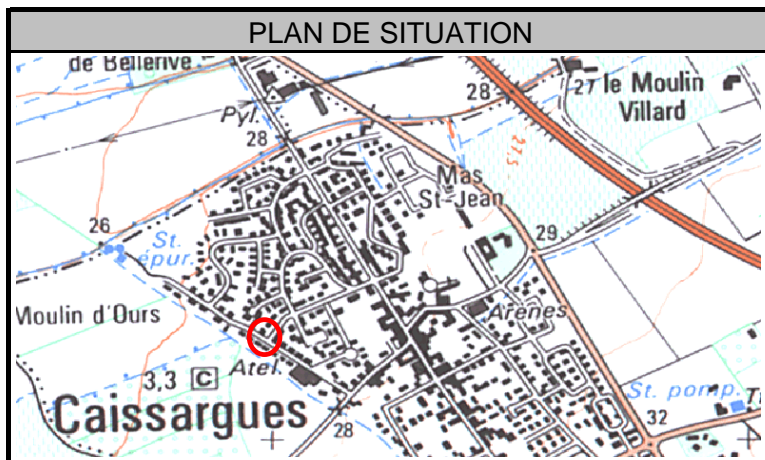
N° **m3**

COURS D'EAU
Le Mirman, Le Vistre
COMMUNE
Caissargues
SITUATION PRECISE
Avenue de la Camargue

OBSERVATIONS OU ENQUETE		Nature du repère	Hauteur /repère (cm)	cote PHE (m NGF)	Incertitude (cm)
Date/Heure de la crue	COMMENTAIRE (Courants, durée de submersion, dégats)				
sept-05	convergence de l'eau provenant des débordements des ouvrages hydrauliques 8,9 ,10 ,11,12			26,08

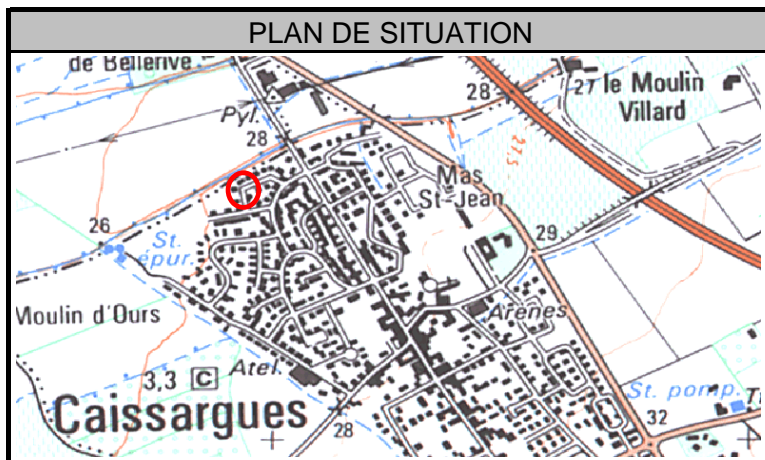
N° **m5**

COURS D'EAU
Le Mirman, Le Vistre
COMMUNE
Caissargues
SITUATION PRECISE
Rue des Caroubiers

OBSERVATIONS OU ENQUETE		Nature du repère	Hauteur /repère (cm)	cote PHE (m NGF)	Incertitude (cm)
Date/Heure de la crue	COMMENTAIRE (Courants, durée de submersion, dégats)				
sept-05	convergence de l'eau provenant des débordements des ouvrages hydrauliques 8,9 ,10 ,11,12			26,25

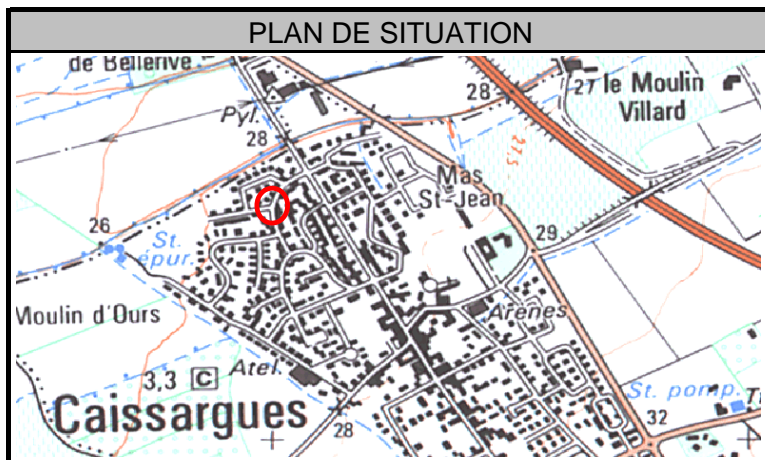
N° **m6**

COURS D'EAU
Le Mirman, Le Vistre
COMMUNE
Caissargues
SITUATION PRECISE
Rue des Micocouliers/Av des Cévennes

OBSERVATIONS OU ENQUETE		Nature du repère	Hauteur /repère (cm)	cote PHE (m NGF)	Incertitude (cm)
Date/Heure de la crue	COMMENTAIRE (Courants, durée de submersion, dégats)				
sept-05	convergence de l'eau provenant des débordements des ouvrages hydrauliques 8,9 ,10 ,11,12			26,25

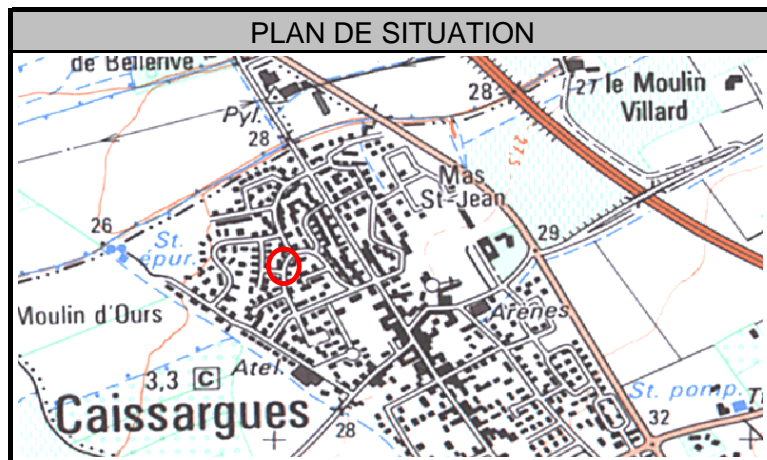
N° **m7**

COURS D'EAU
Le Mirman, Le Vistre
COMMUNE
Caissargues
SITUATION PRECISE
Rue des Cystes/Av des Gardians

OBSERVATIONS OU ENQUETE		Nature du repère	Hauteur /repère (cm)	cote PHE (m NGF)	Incertitude (cm)
Date/Heure de la crue	COMMENTAIRE (Courants, durée de submersion, dégats)				
sept-05	convergence de l'eau provenant des débordements des ouvrages hydrauliques 8,9 ,10 ,11,12			26,25

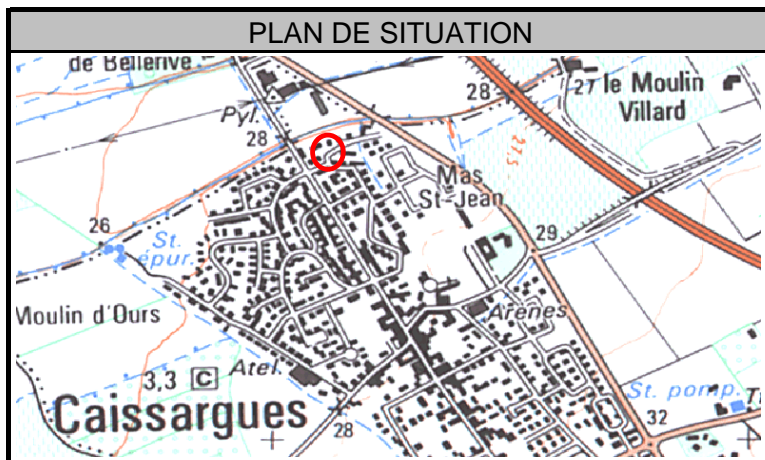
N° **m8**

COURS D'EAU
Le Mirman, Le Vistre
COMMUNE
Caissargues
SITUATION PRECISE
Rue Chanclair n°25

OBSERVATIONS OU ENQUETE		Nature du repère	Hauteur /repère (cm)	cote PHE (m NGF)	Incertitude (cm)
Date/Heure de la crue	COMMENTAIRE (Courants, durée de submersion, dégats)				
sept-05	convergence de l'eau provenant des débordements des ouvrages hydrauliques 8,9 ,10 ,11,12			26,40

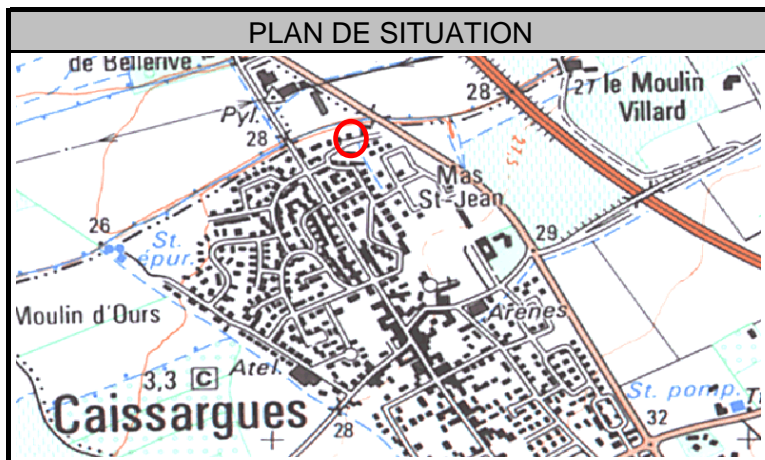
N° **m9**

COURS D'EAU
Le Mirman, Le Vistre
COMMUNE
Caissargues
SITUATION PRECISE
Rue Chanclair n°31

OBSERVATIONS OU ENQUETE		Nature du repère	Hauteur /repère (cm)	cote PHE (m NGF)	Incertitude (cm)
Date/Heure de la crue	COMMENTAIRE (Courants, durée de submersion, dégats)				
sept-05	convergence de l'eau provenant des débordements des ouvrages hydrauliques 8,9 ,10 ,11,12			26,40

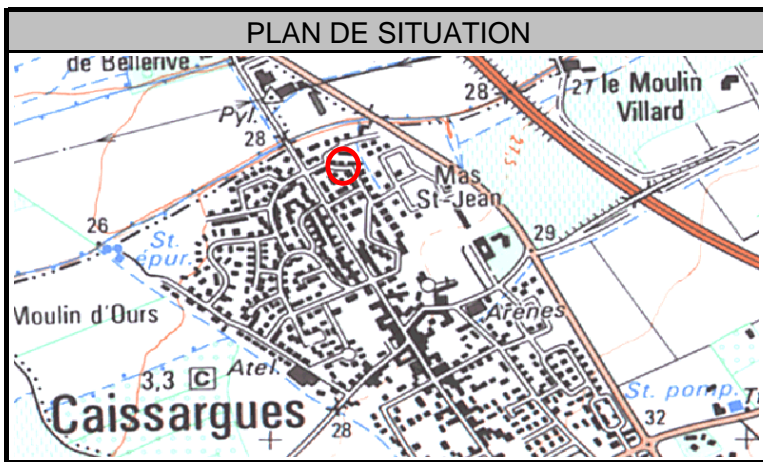
N° **m10**

COURS D'EAU
Le Mirman, Le Vistre
COMMUNE
Caissargues
SITUATION PRECISE
Rue Chanclair n°11

OBSERVATIONS OU ENQUETE		Nature du repère	Hauteur /repère (cm)	cote PHE (m NGF)	Incertitude (cm)
Date/Heure de la crue	COMMENTAIRE (Courants, durée de submersion, dégats)				
sept-05	convergence de l'eau provenant des débordements des ouvrages hydrauliques 8,9 ,10 ,11,12			26,40

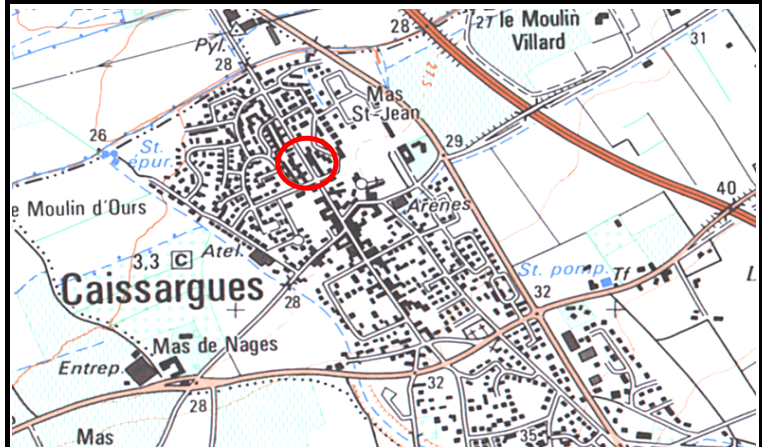
n° 13

<b>Caissargues / sept 2005</b>
	<b>COURS D'EAU</b>
	<b>Le Mirman; Le Vistre</b>
	<b>SITUATION</b>
	<b>Avenue du Cambourin</b>

repère	Propriétaire	Adresse	cm d'eau dans maison	cm d'eau dans garage	cm d'eau dans jardin	cm d'eau dans rue
a	Duverge	219 Av du Cambourin		50	50	
b	Peltriaux	205 Av du Cambourin	1	30	30	
c	Nicolaidis	181 Av du Cambourin		30

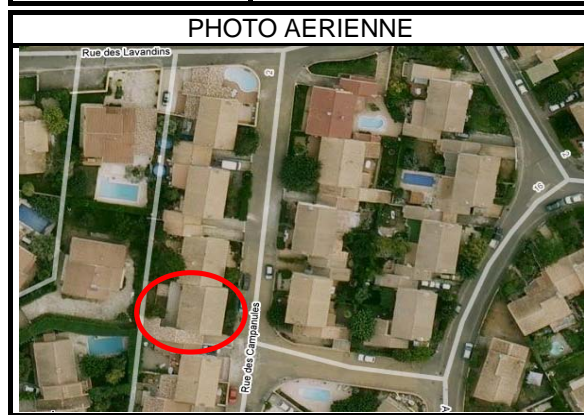
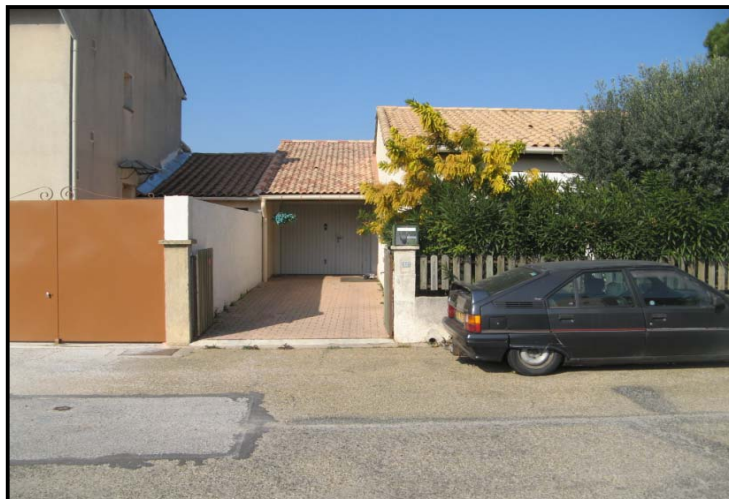
n° 16

COMMUNE (lieu-dit) / DATE
Caissargues / sept 2005
COURS D'EAU
Le Mirman; Le Vistre
SITUATION
Rue des Micocouliers

Propriétaire	Adresse	cm d'eau dans maison	cm d'eau dans garage	cm d'eau dans jardin	cm d'eau dans rue
David	2 rue des Micocouliers	36	56	60

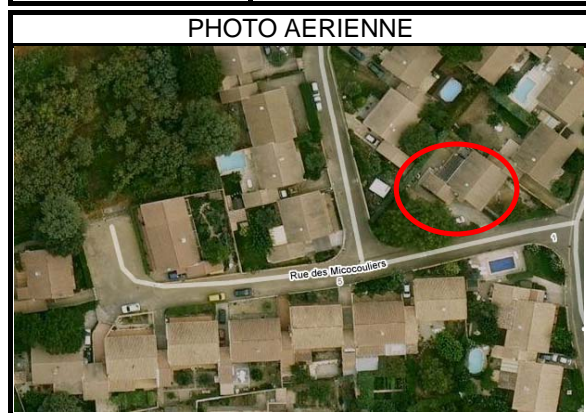
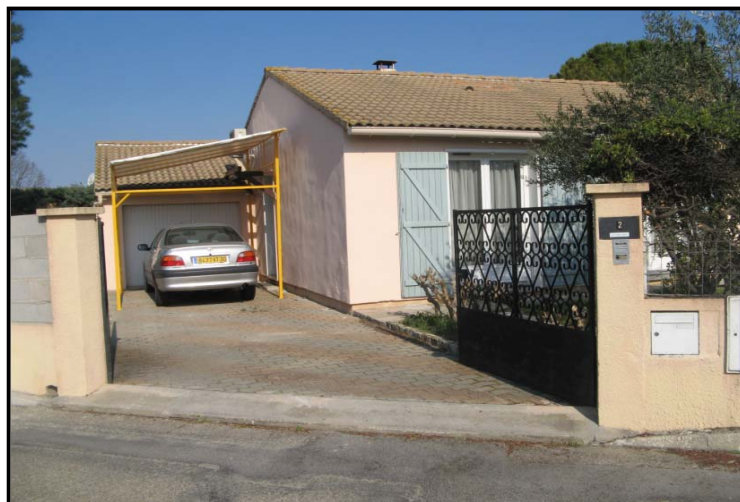
n° 17

COMMUNE (lieu-dit) / DATE

Caissargues / sept 2005

COURS D'EAU

Le Mirman; Le Vistre

SITUATION

Rue des Micocouliers

Propriétaire	Adresse	cm d'eau dans maison	cm d'eau dans garage	cm d'eau dans jardin	cm d'eau dans rue
Mendre	1 rue des Micocouliers		30	40

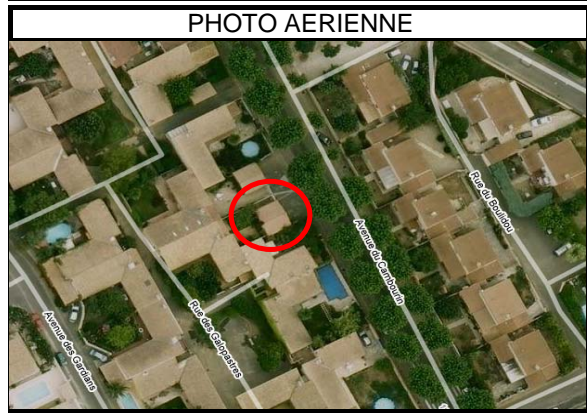
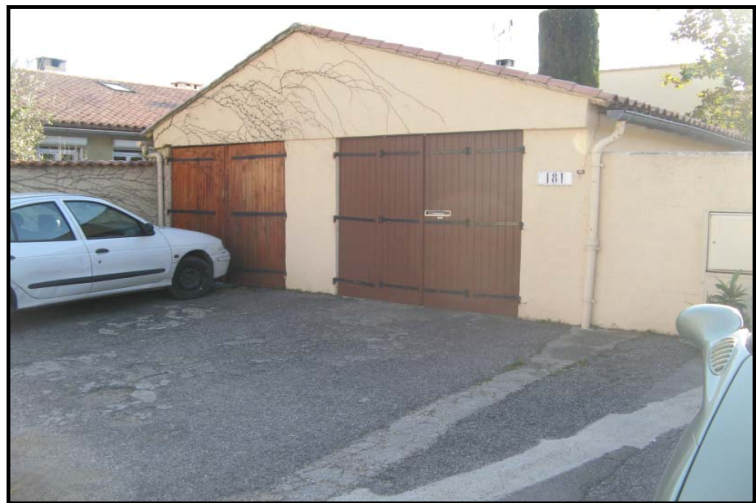
n° 26

COMMUNE (lieu-dit) / DATE  
**Caissargues / sept 2005**

COURS D'EAU  
**Le Mirman; Le Vistre**

SITUATION  
**Avenue des Cambourins**

Propriétaire	Adresse	cm d'eau dans maison	cm d'eau dans garage	cm d'eau dans jardin	cm d'eau dans rue
Renaud	295 Avenue des Cambourins	10		30
