PPR GARONNE SUPERIEURE

**RISQUES INONDATION,
MOUVEMENTS DE TERRAIN**

**Volet 2 : Note communale
Commune de SAINT BEAT**

JUILLET 2008 - Dossier 17-31-Y-881

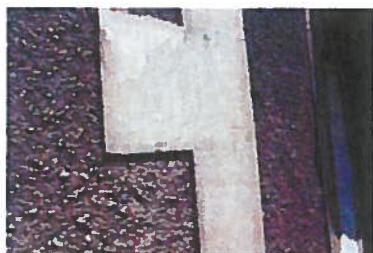
❖ Secteur Village / Impasse et rue Gallien

Sur l'angle des deux maisons qui sont au coin de l'impasse et de la rue Gallien, on trouve 4 repères à la peinture pour les crues de 1855, 1875, 1897, et 1937. Malheureusement, ces repères sont aujourd'hui très dégradés et seul celui de 1875 est encore nettement définissable. Cependant, ils ont été nivelés par Sogresh en 1992, alors qu'ils étaient plus visibles.

1855 : 499,81 m
23 juin 1875 : 500,81 m
3 juillet 1897 : 500,80 m
27 octobre 1937 : 500,12 m

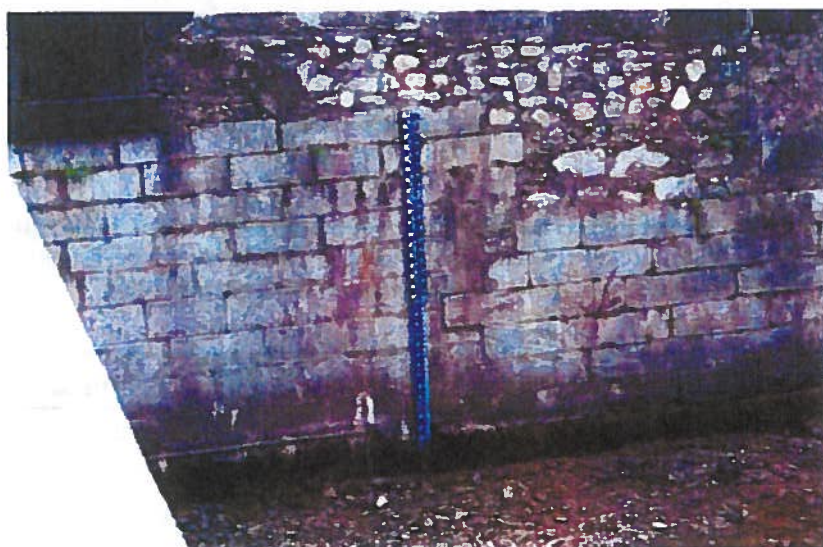
❖ Secteur Village / Pont Station Hydro

Au niveau du pont, il existe une ancienne station hydrométrique dont on connaît les hauteurs pour toutes les crues de la Garonne depuis 1875.

27 octobre 1837 : 3,40 m à l'échelle soit $z = 499,67$ m

8 novembre 1982 : 2,80 m à l'échelle soit $z = 414,46$ m

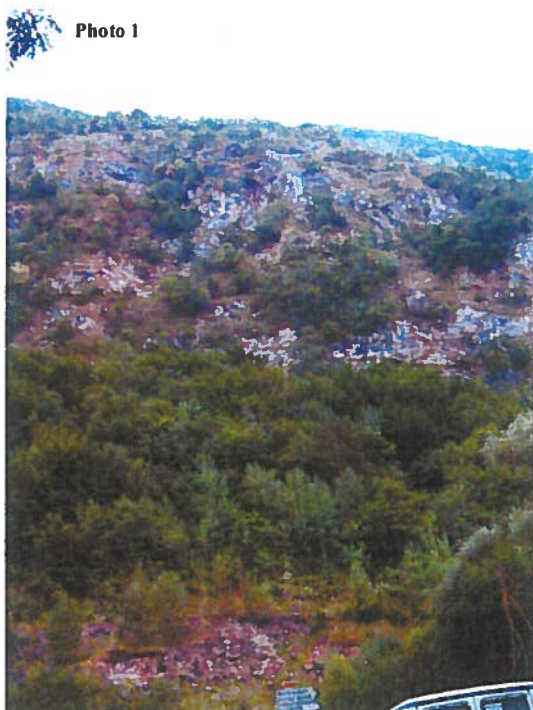
Photo 1 = partie ouest des falaises
Photos 2 et 3 = partie est des falaises,
siège de l'exploitation actuelle

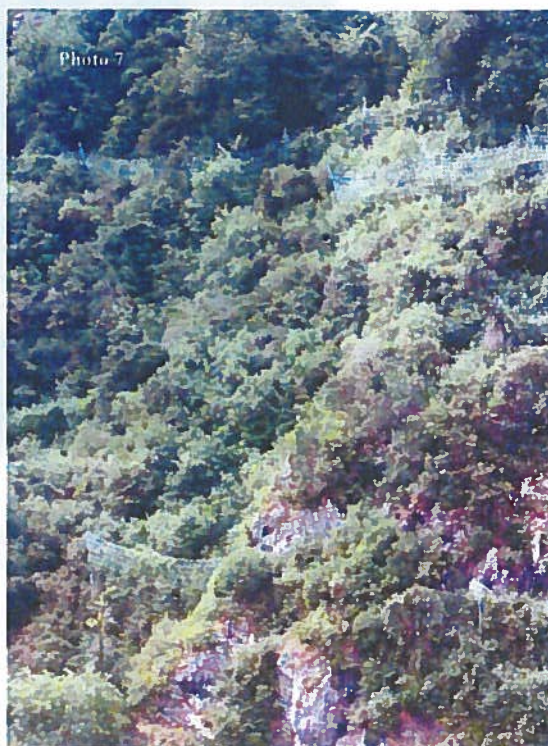
Photo 6 = vue de détail d'un emmaillotement de bloc au niveau du parking. D'autres instabilités subsistent.

Photo 7 = vue des écrans pare blocs sur le versant supérieur.

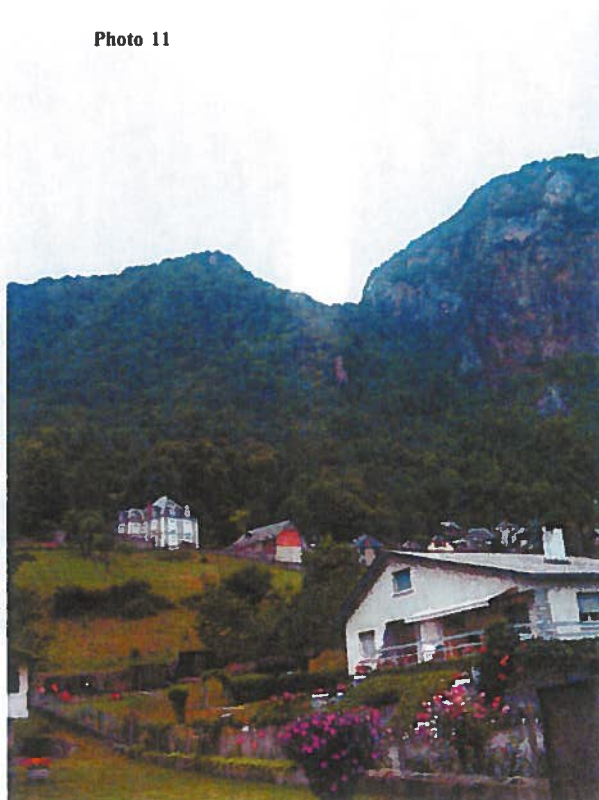
Photo 11

Très boisé, le versant est, laisse néanmoins apparaître deux chandelles (photo 11).

Le rocher qui constitue le fût des chandelles est très altéré. Un écaillage superficiel affecte les parois.

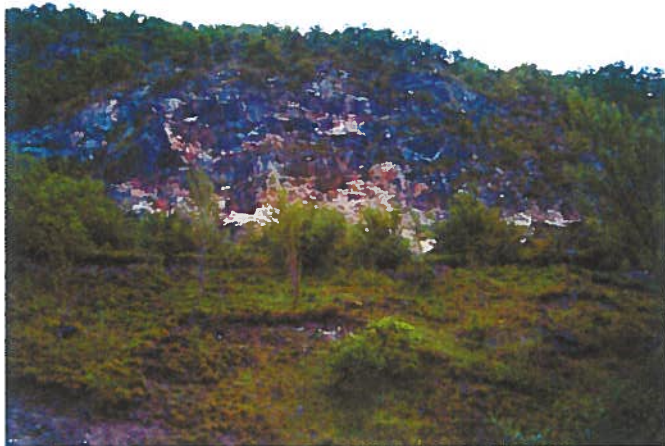
Photo 12

Les falaises culminent à plus de 100 m de haut. Les parois, très diaclasées, nourrissent, en pierres et blocs le versant inférieur constitué d'éboulis instables (photo 12).

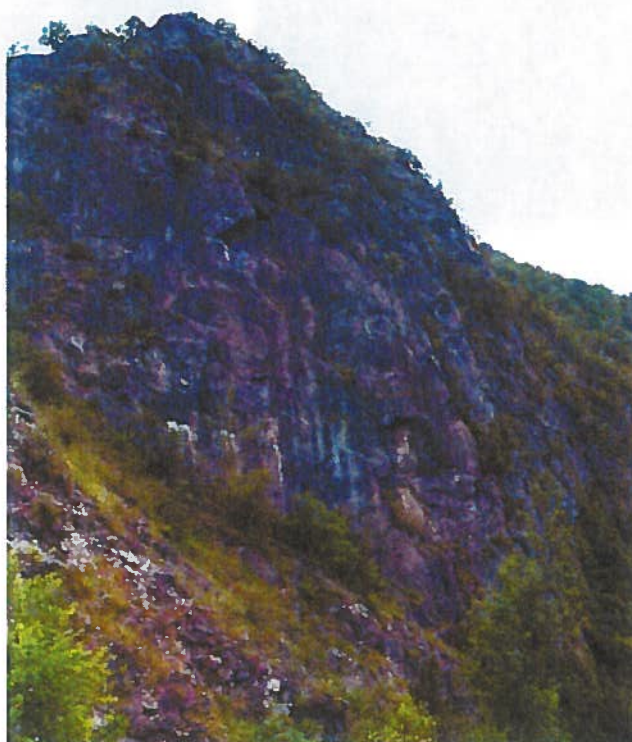
Photo 15

Au droit du cimetière, les falaises forment un surplomb de plus de 60 m de haut (photo 15). L'escarpement rocheux est très découpé. Dièdres et écailles de grandes dimensions sont individualisés par la conjugaisons des diaclases et la stratification. Des tombes situées à l'aplomb des falaises ont été atteintes par les trajectoires de blocs de plus de 3 m^3 . Ces événements très anciens n'ont pas été datés.

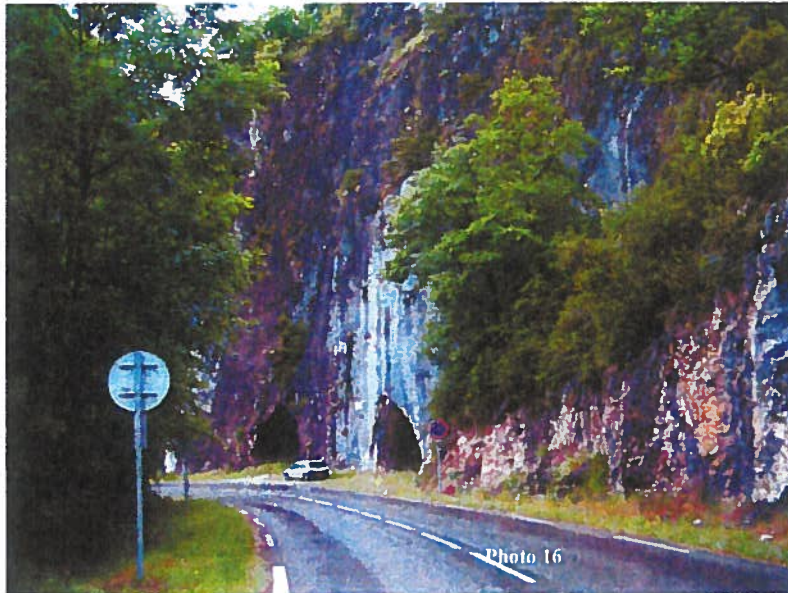
Les falaises sont à parois sub-verticales surmontées d'un versant supérieur avec affleurements (photo 16).

Des pierres, provenant de la desquamation superficielle des parois sont visibles en pied des falaises.

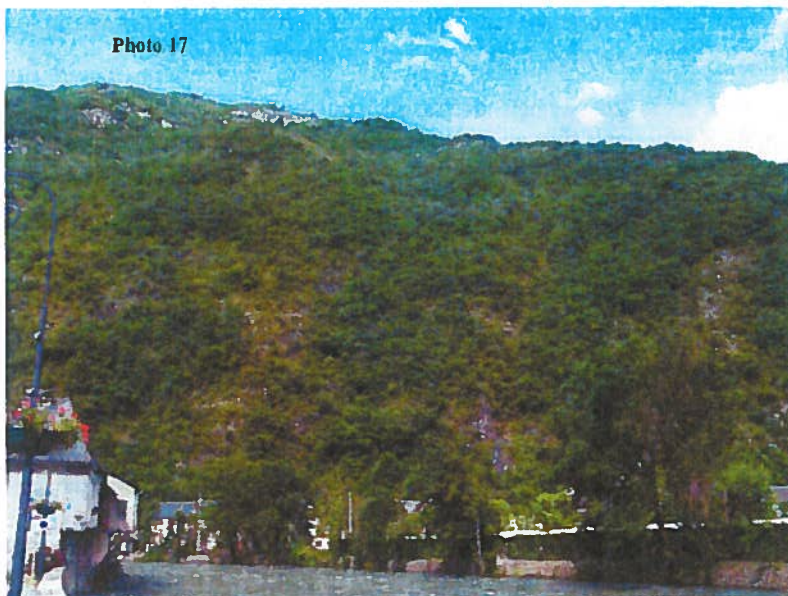
Les affleurements entre le cimetière et les anciennes carrières romaines (photo 17).

Les affleurements sont peu puissants mais très altérés, ce qui explique quelques chutes de pierres et blocs en pied de versant. En 1997, les trajectoires d'un éboulement de l'ordre de 500 kg ont atteint le jardin d'une maison habitée située entre l'ancien moulin et les carrières romaines (parcelles 531 et 532).

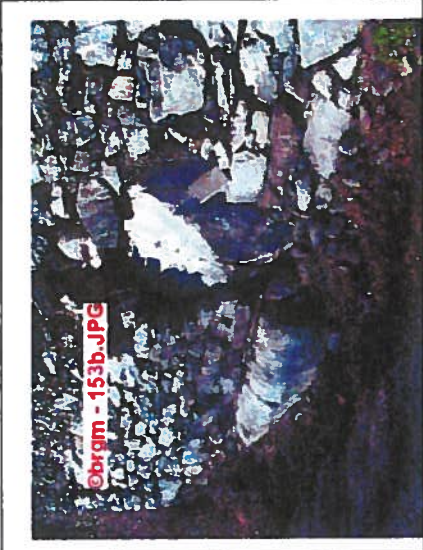
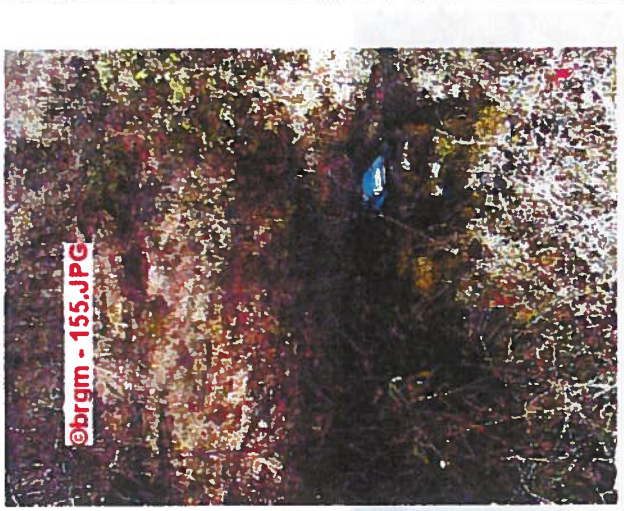
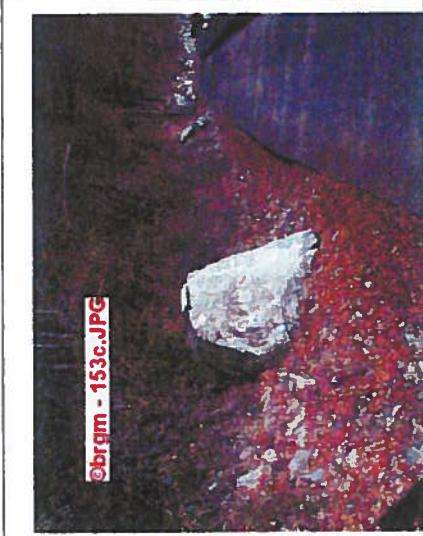
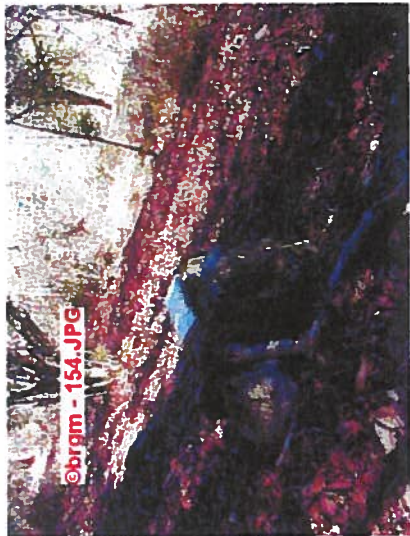
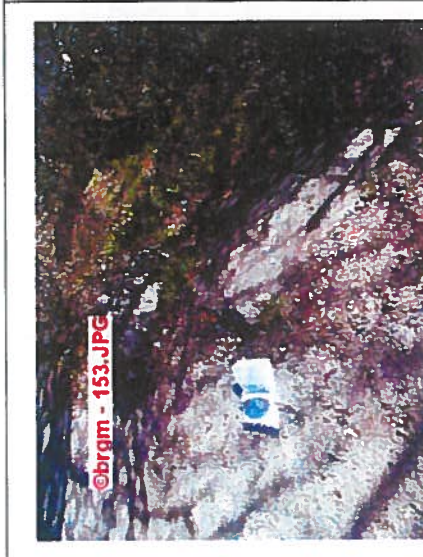
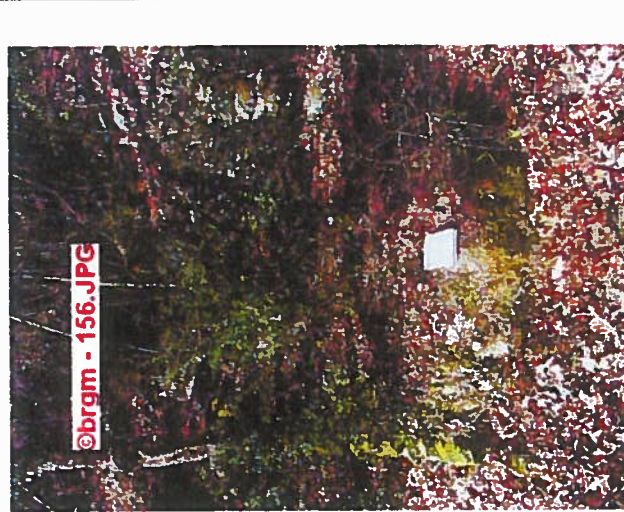
Inventaire des éléments rocheux en versant (visite du 8/02/2008)

Comme signalé, les probabilités de rupture sont évaluées qualitativement à partir de l'observation des falaises (et des rochers isolés repérés en versant). Même si il est difficile de dater les chutes de blocs, quelques éléments seulement semblent récents (évalués à moins de 2 ans : cassures vives, absence de végétation, mousse ...). La majorité des éléments semblent a priori datés de 10 ans ou plus. Par ailleurs, les cicatrices « fraîches » en falaise sont assez clairement visibles.
