**PLAN DE PREVENTION DES RISQUES (P.P.R.)  
RISQUE D'INONDATION DU BASSIN DE LA SAVE**

**COMMUNE DE LOMBEZ**

NOTE COMMUNALE

**Janvier 2015**

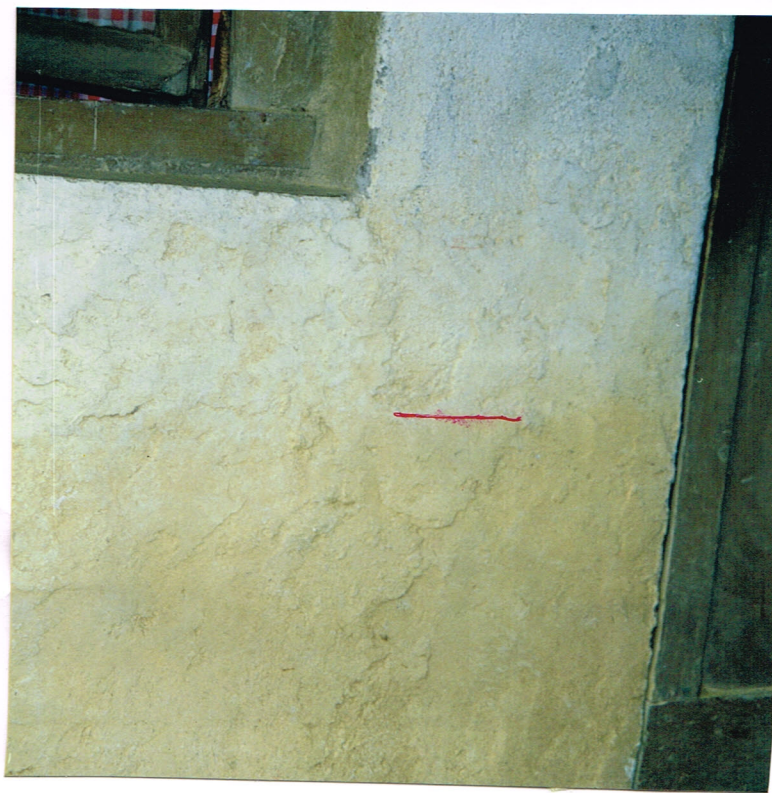
Adresse : Chez Mr. Bouchard, à Berro-Coutte

1	2	3	4
Date de la crue :	8.07.1977			
Type du repère :	Témoignage			
Support :	Mur de la Grange			
Témoin :	Propriétaire			
Niveau par rapport au TN :	60 cm			
Altitude en m NGF :	169,76

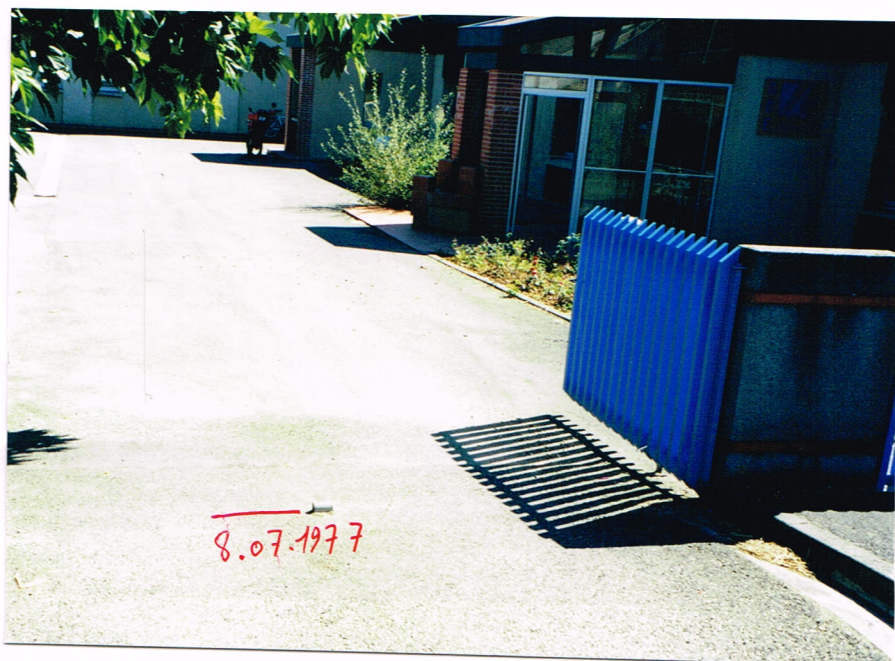
Adresse : Subdivision DDE de Lombez

1	2	3	4
Date de la crue :	8.07.1977			
Type du repère :				
Support :	Jusqu'au portail de l'entrée			
Témoin :	Photo de la crue 1977			
Niveau par rapport au TN :				
Altitude en m NGF :	169,12 m

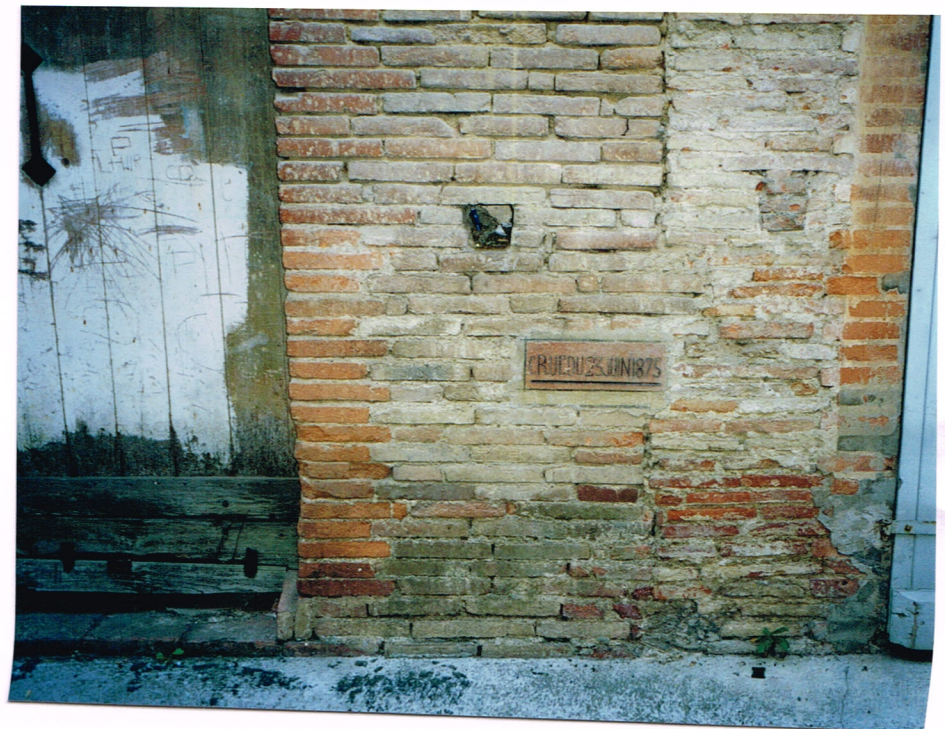
Cours d'eau : Save  
Département : Gers  
Commune : Lombez  
Adresse : Rue Barry Neuf

1	2	3	4
Date de la crue :	23.06.1875			
Type du repère :	Plaque			
Support :				
Témoin :				
Niveau par rapport au TN :	87 cm			
Altitude en m NGF :	168,54 m

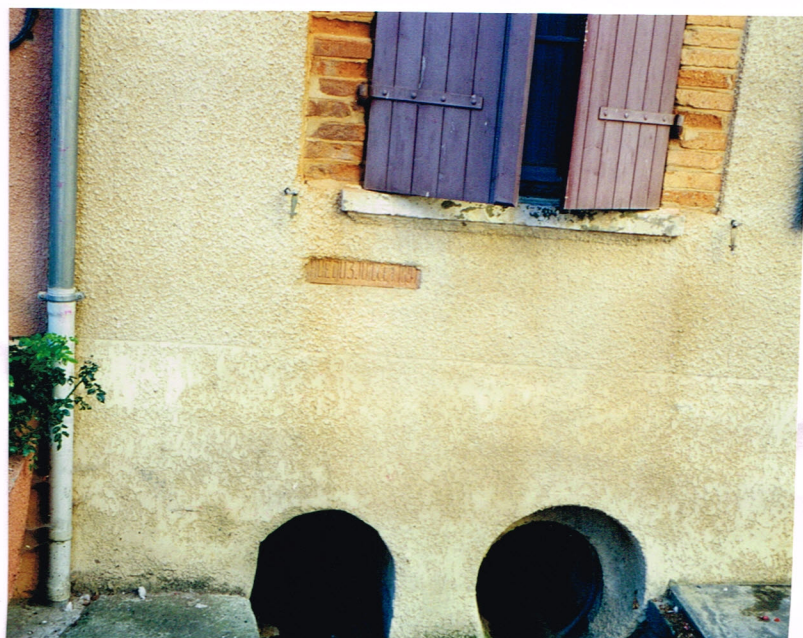
Adresse : Rue Barry Neuf

1	2	3	4
Date de la crue :	3.07.1897			
Type du repère :	Plaque			
Support :	Mur de façade			
Témoin :				
Niveau par rapport au TN :	1,10 m			
Altitude en m NGF :	168,40 m

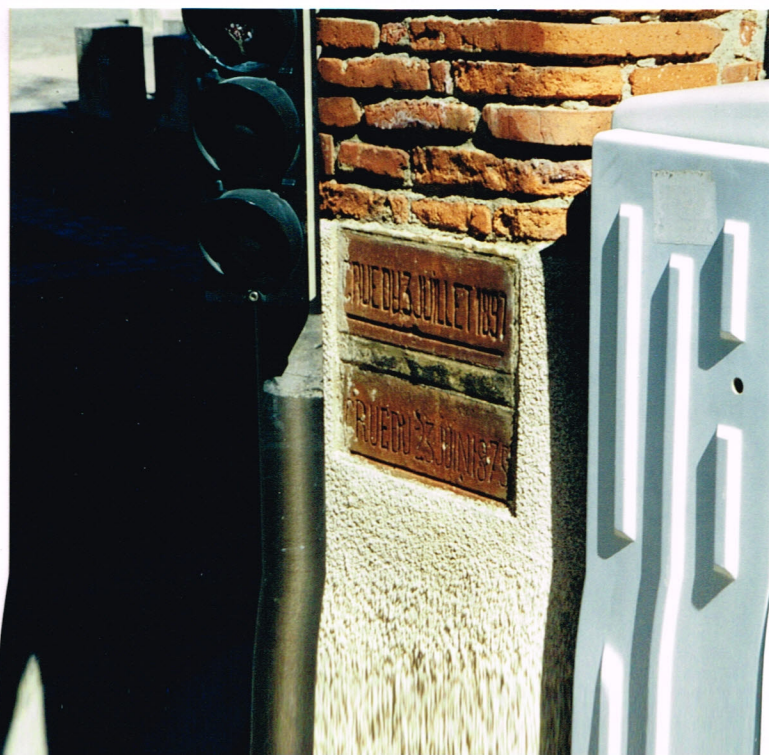
Cours d'eau : Save  
Département : Gers  
Commune : Lombez  
Adresse : Rue Notre-Dame

1	2	3	4
Date de la crue :	3.07.1897	23.06.1875		
Type du repère :	Plaque	Plaque		
Support :	Mur de façade	Mur de façade		
Témoin :				
Niveau par rapport au TN :	98 cm	78 cm		
Altitude en m NGF :	168,07 m	167,87 m

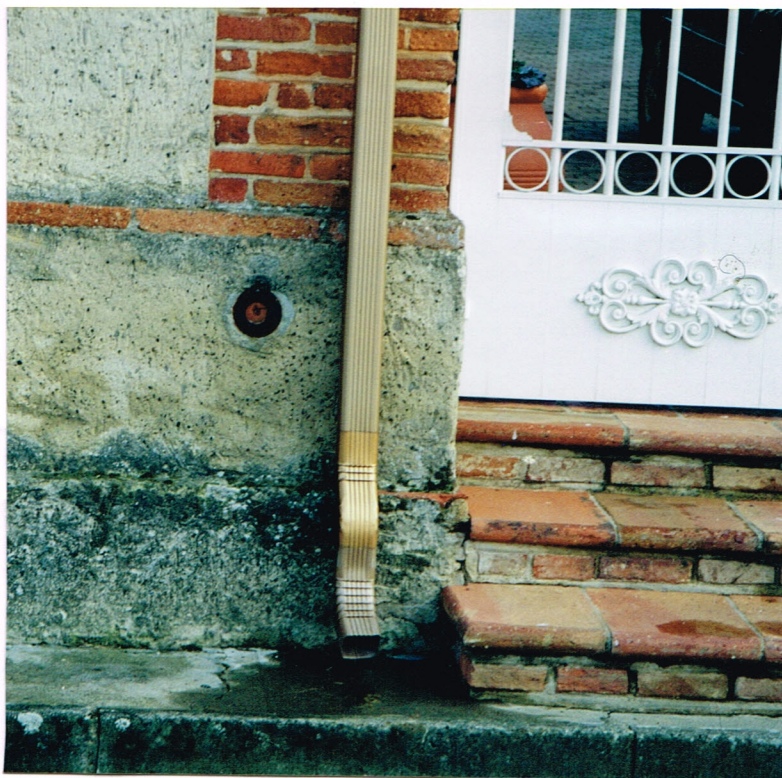
Adresse : Chez Mr. Jourdan à La Pouch

1	2	3	4
Date de la crue :	2.02.1952	8.07.1977		
Type du repère :	Plaque	témoignage		
Support :	Mur de façade	Mur de façade		
Témoin :		Mr. Jourdan		
Niveau par rapport au TN :	75 cm	90 cm		
Altitude en m NGF :	168,14 m	168,29 m

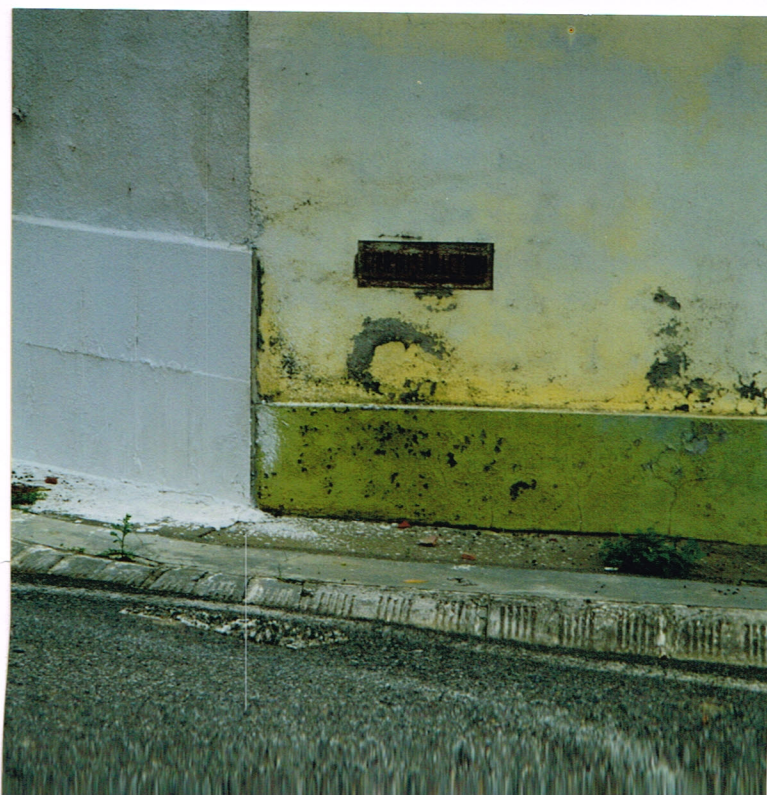
Adresse : Quartier de la Pouche

1	2	3	4
Date de la crue :	3.07.1897			
Type du repère :	Plaque			
Support :	Mur de façade			
Témoin :				
Niveau par rapport au TN :	76 cm			
Altitude en m NGF :	168,25 m

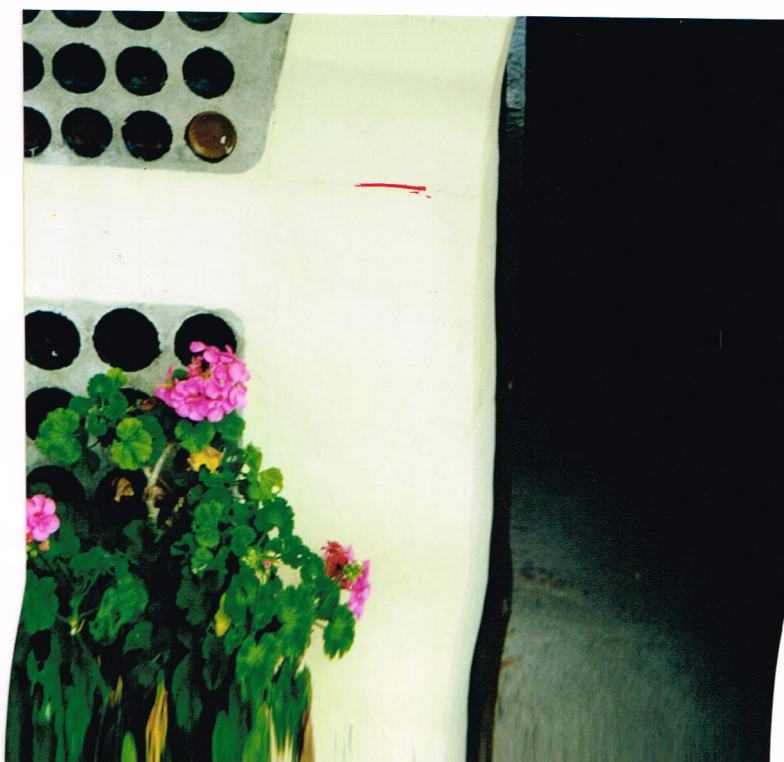
Adresse : Chez Mr. Dufrechou, quartier de la Pouche

1	2	3	4
Date de la crue :	8.07.1977	11.06.2000		
Type du repère :	Témoignage	Témoignage		
Support :	Mur de façade	Mur de façade		
Témoin :	Mr. Dufrechou	Mr. Dufrechou		
Niveau par rapport au TN :	109 cm	25 cm		
Altitude en m NGF :	168,49 m	167,65 m

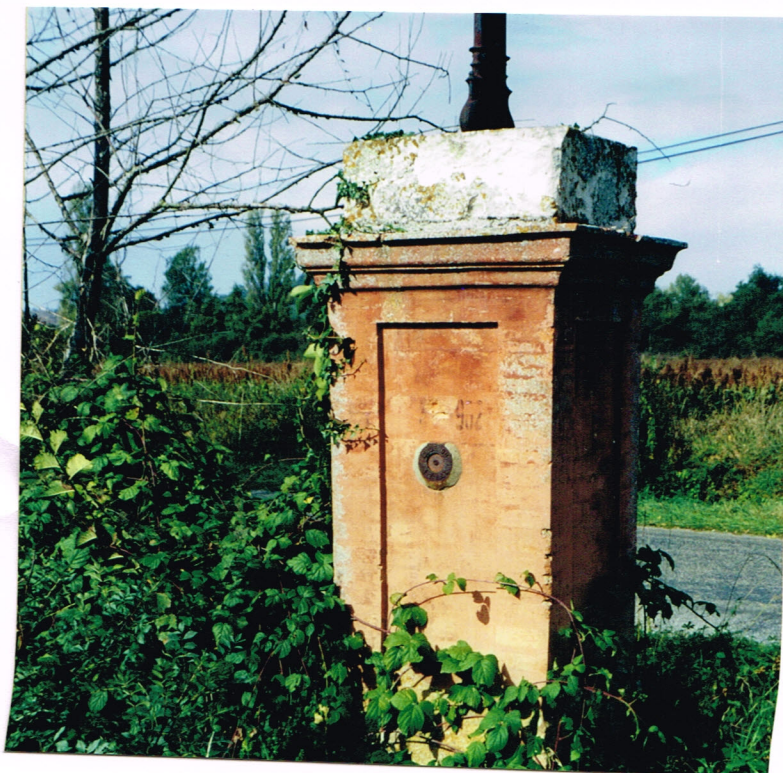
Adresse : D537, entre la Pouche et En Berdet

1	2	3	4
Date de la crue :	2.02.1952			
Type du repère :	Plaque			
Support :	Sur la Croix			
Témoin :				
Niveau par rapport au TN :	109 cm			
Altitude en m NGF :	168,43 m

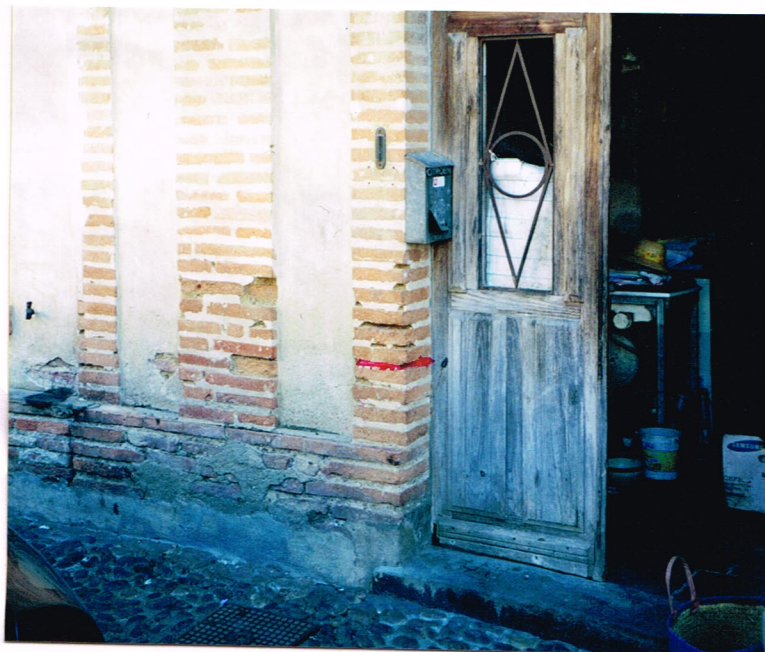
Adresse : Place de la cathédrale de Lombez

1	2	3	4
Date de la crue :	8.07.1977			
Type du repère :	Témoignage			
Support :	Mur de façade			
Témoin :				
Niveau par rapport au TN :	60 cm			
Altitude en m NGF :	168,68 m

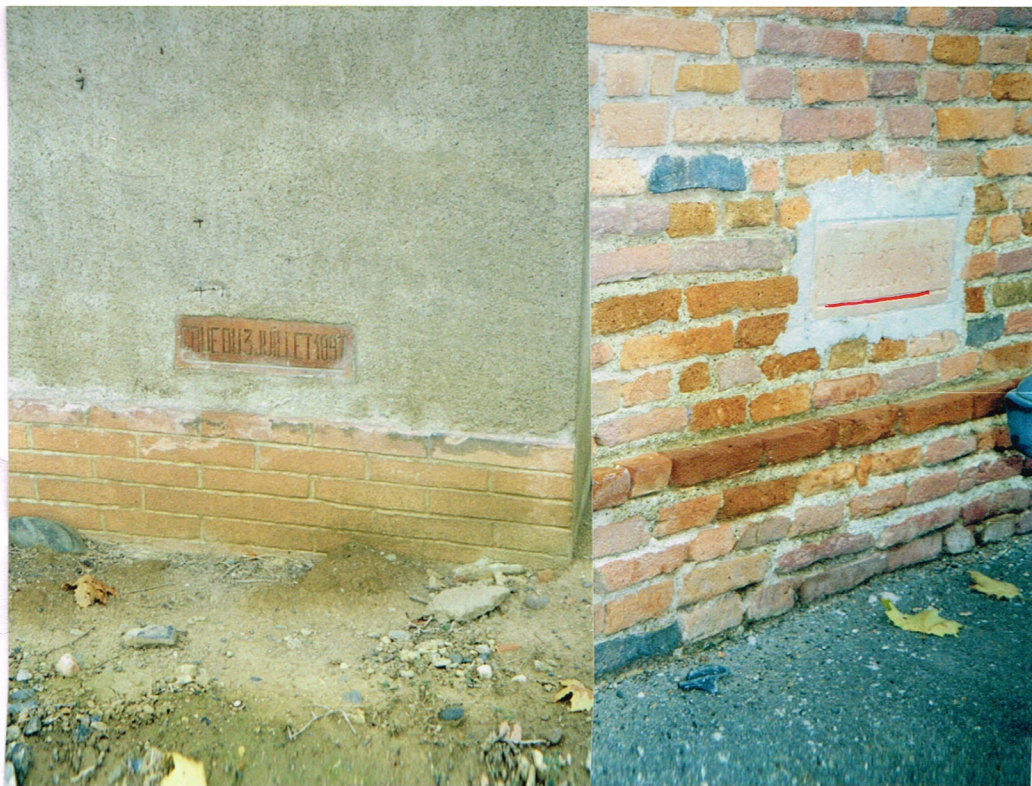
Adresse : SYNGENTA SEEDS, D632

1	2	3	4
Date de la crue :	3.07.1897	23.06.1875		
Type du repère :	Plaque	Plaque		
Support :	Mur de façade	Mur de façade		
Témoin :				
Niveau par rapport au TN :	47 cm	50 cm		
Altitude en m NGF :	167,19 m	167,22 m

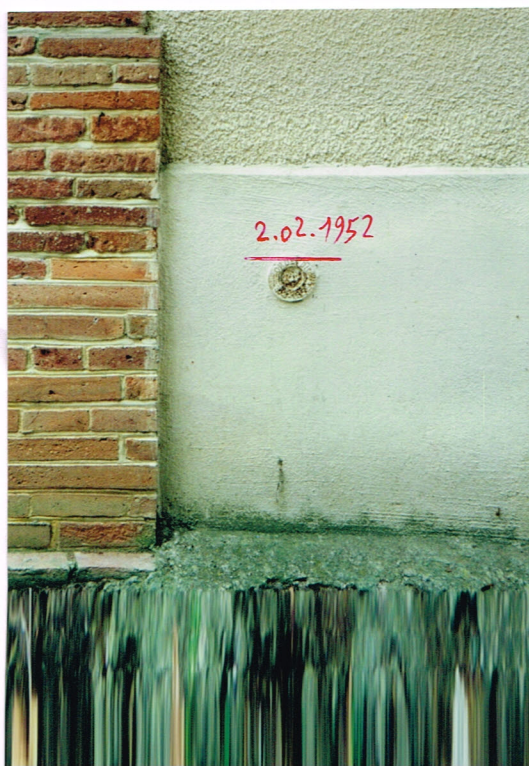
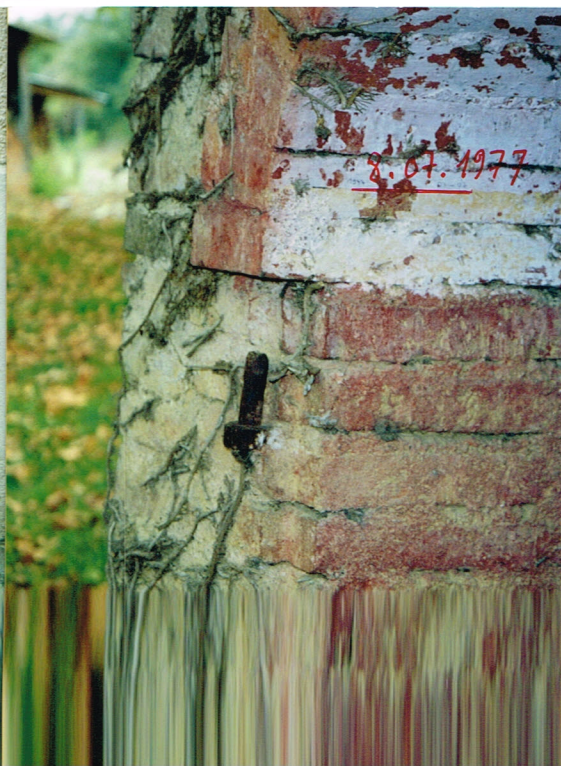
Adresse : Mr. Beaulis, D632

1	2	3	4
Date de la crue :	3.07.1897	2.02.1952	8.07.1977	8.07.1977
Type du repère :	Plaque	Plaque	témoignage	Trace de la crue
Support :	Mur de façade	Mur de façade	Mur de façade	Cabanon en brique
Témoin :				
Niveau par rapport au TN :	100 cm	71 cm	124 cm	164 cm
Altitude en m NGF :	167,12 m	166,83 m	167,36 m	167,32 m

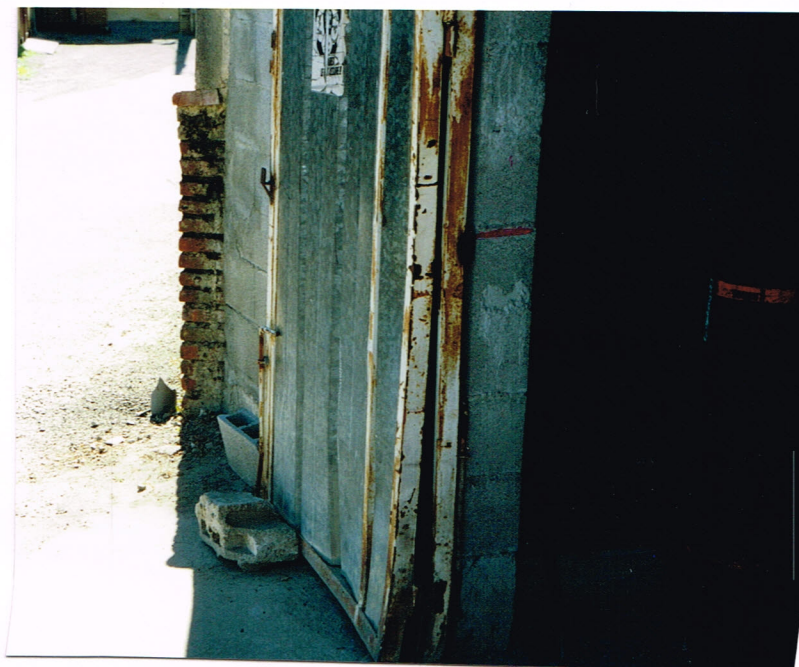
Adresse : Chez Mme Bouchard (entreprise Linde),  
chemin des religieuses

1	2	3	4
Date de la crue :	8.07.1977			
Type du repère :	Témoignage			
Support :	Mur de façade			
Témoin :	Mme Bouchard			
Niveau par rapport au TN :	80 cm			
Altitude en m NGF :	167,05 m

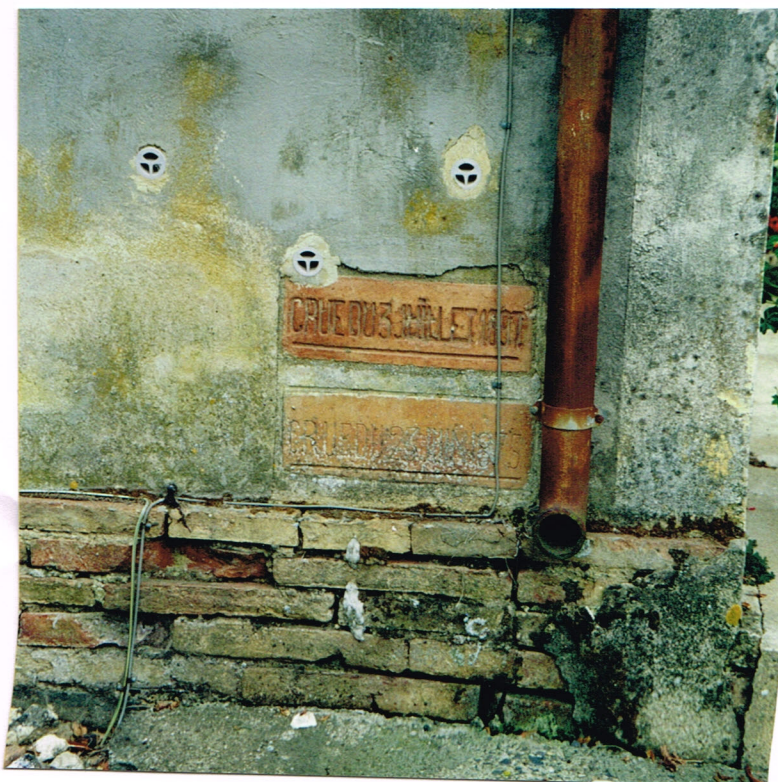
Adresse : Chez Mr. Castaginse, D632, à Hasté

1	2	3	4
Date de la crue :	3.07.1897	23.06.1875	8.07.1977	
Type du repère :	Plaque	Plaque	Témoignage	
Support :	Mur de façade	Mur de façade	Mur de façade	
Témoin :			Mr. Castaginse	
Niveau par rapport au TN :	60 cm	40 cm	60 cm	
Altitude en m NGF :	166,34 m	166,14 m	166,34 m

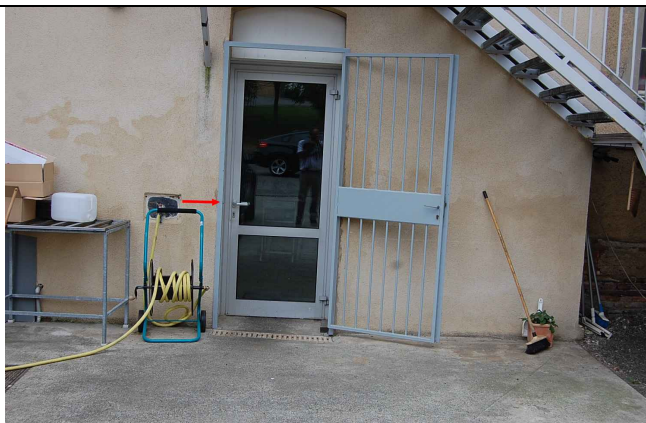
<b>Cours d'eau : le ruisseau de Bassière</b>	<b>Fiche n° : 23</b>
<b>Commune : Lombez</b>	Coordonnées Lambert 93 X : 530 800 Y : 6 266 310
<b>Localisation du repère : Boucherie Idrac, RD 632</b>

Date	Hauteur		Nature du repère	Etat du repère
	En m / sol	En m NGF		
7/07/1977	1.10	171,85	Témoignage
