**PLAN DE PREVENTION DES RISQUES (P.P.R.)
RISQUE D'INONDATION BASSIN DU GERS**

LOT N° 5

COMMUNE D'AUCH

NOTE COMMUNALE

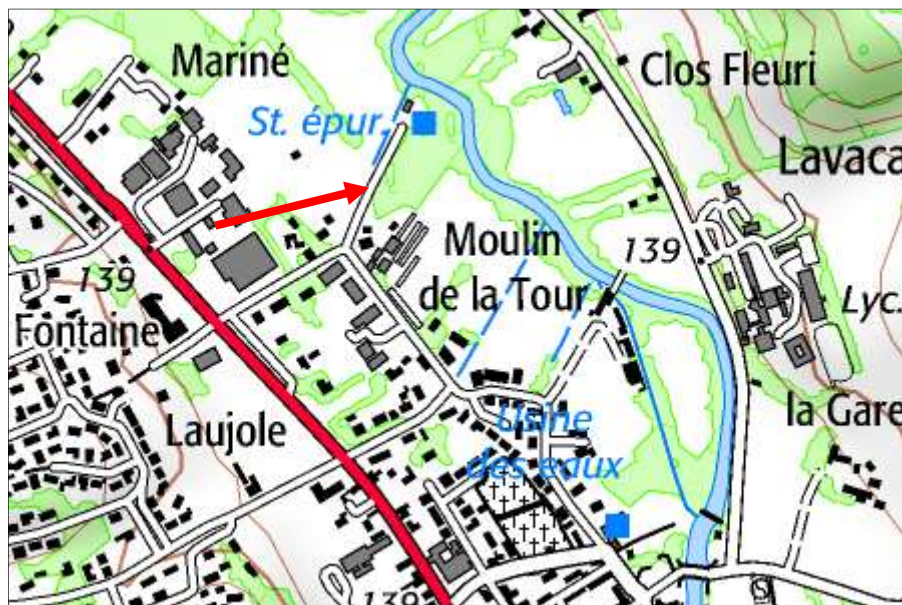
Date de la crue : 31/05/2013

Type du repère : laisse de crue

Altitude en m NGF : 135.21

Vue en direction de Pavie. Dans le champ de blé la crue a déposé des débris à une dizaine de centimètres du sol.

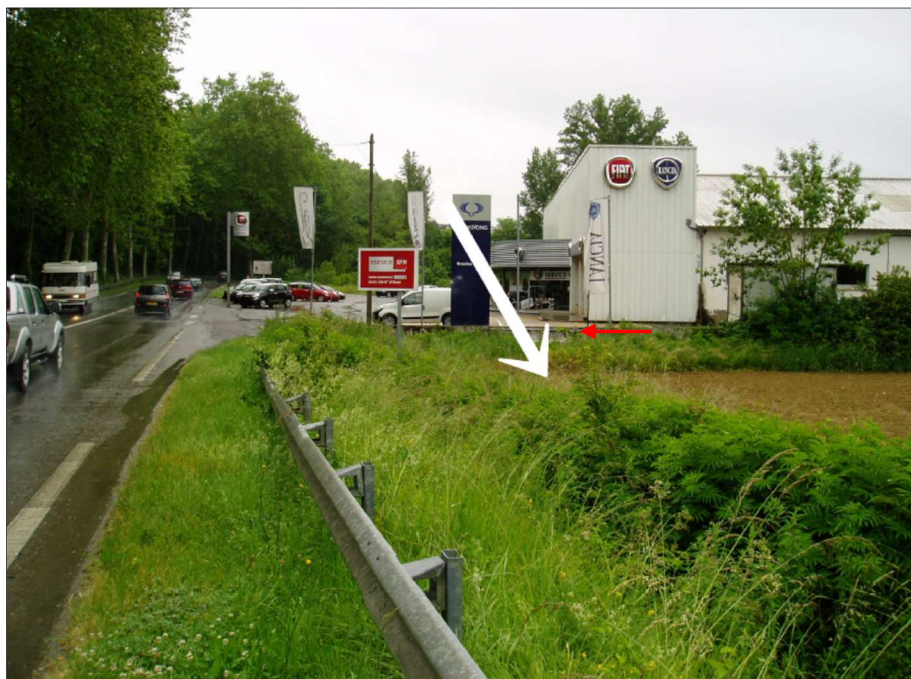
Vue vers l'aval. A quelques mètres de la route, la crue a déposé une laisse.

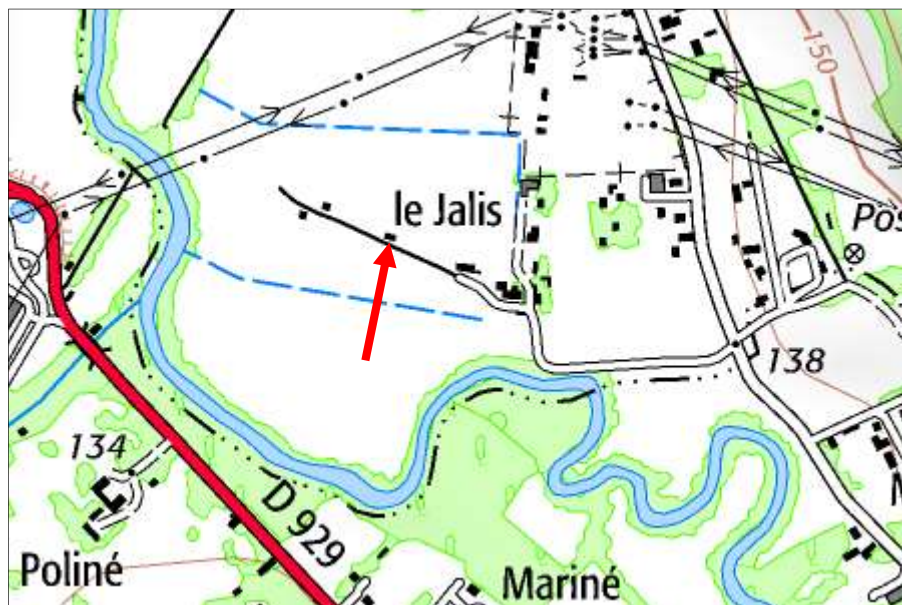
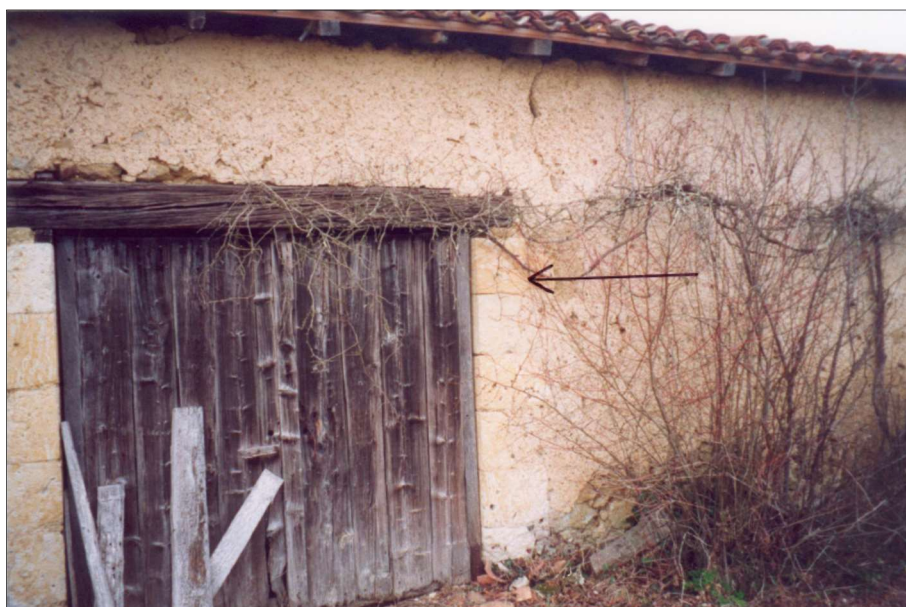
N° : 03

Date de la crue : 03/07/1897

Type du repère : Marque gravée

Support : Mur de la façade

Niveau par rapport au terrain : 1.85

Altitude en m NGF : 136.44 m

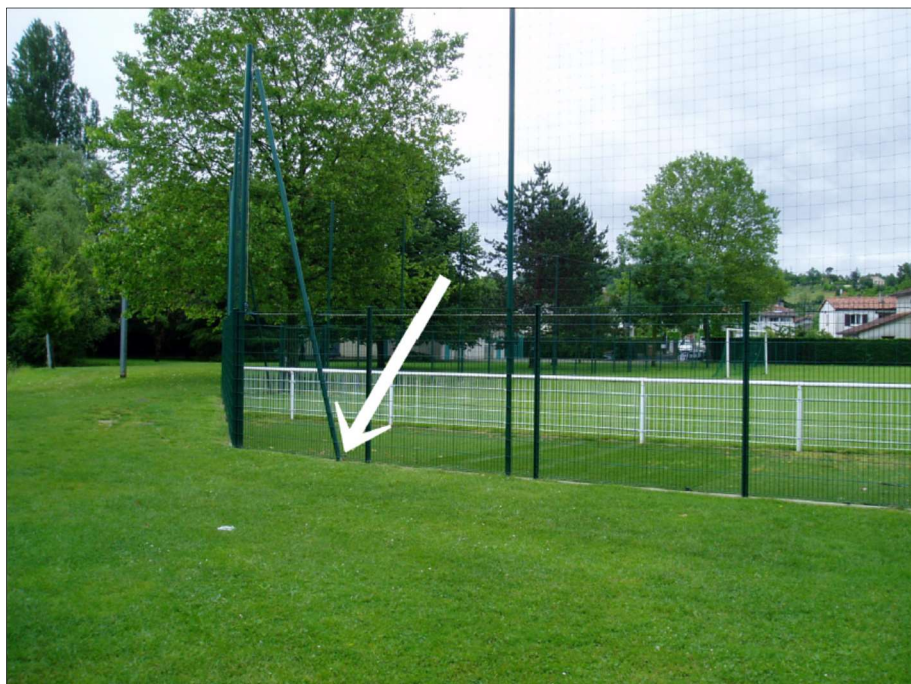
Vue vers l'aval. Sur des poteaux du grillage la crue a déposé des traces de boue à 5 cm du sol.

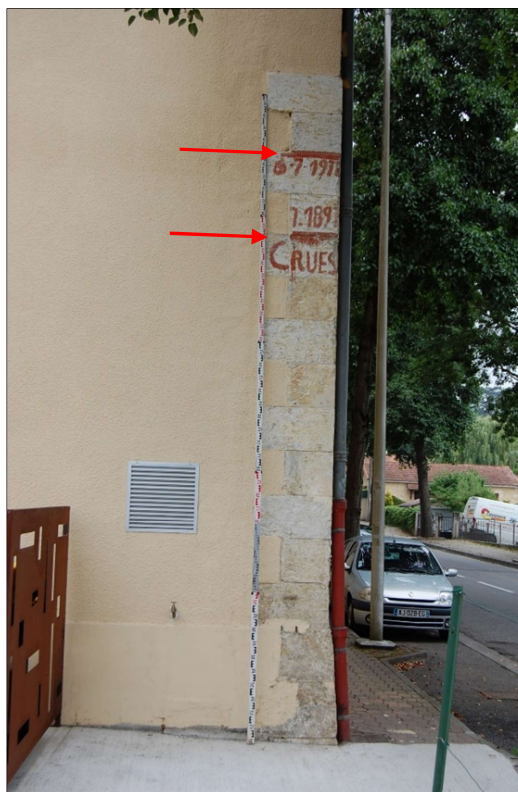
Egalement, la crue du 03/07/1897 se situe à la cote de 133.79 m (3.85 m).

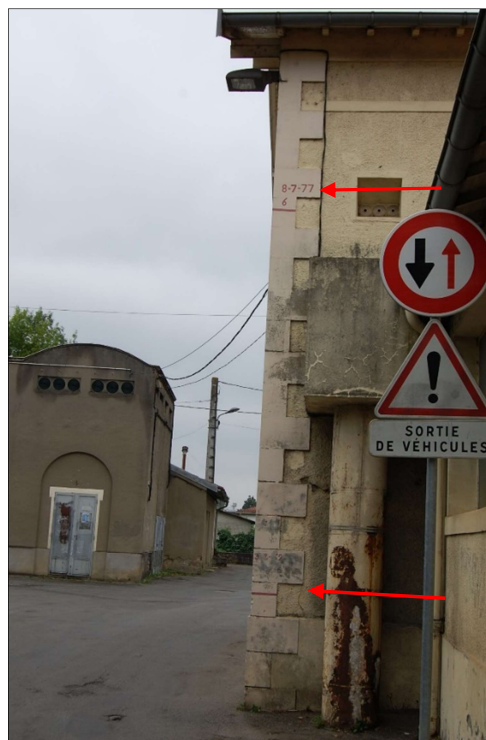
Egalement, la crue du 03/02/1952 se trouve à la cote 130.06 m (1.12 m).

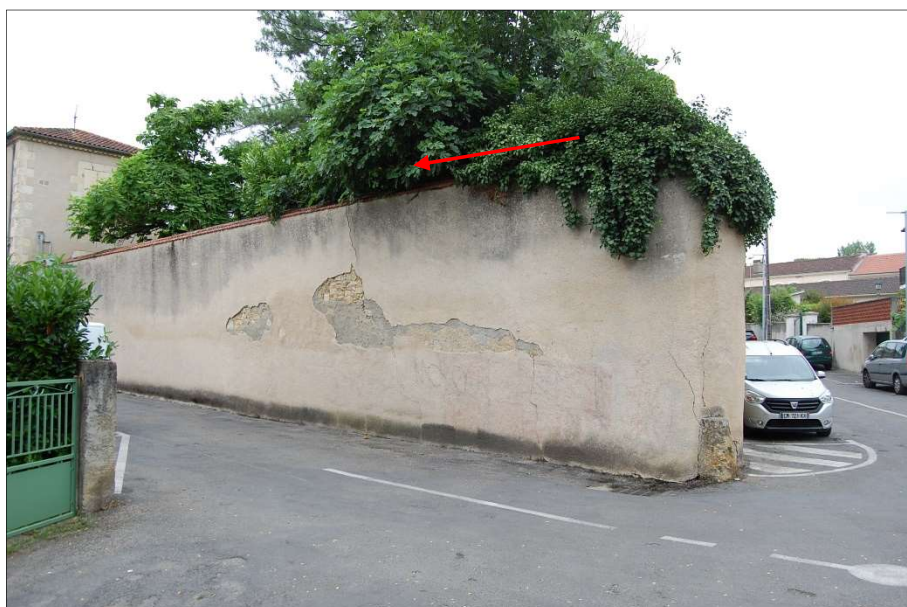
Niveau par rapport au terrain : 4.64 m

Altitude en m NGF : 133.79

Aux dires des riverains, la crue est passée légèrement au-dessus du mur lors de la crue de 1977.

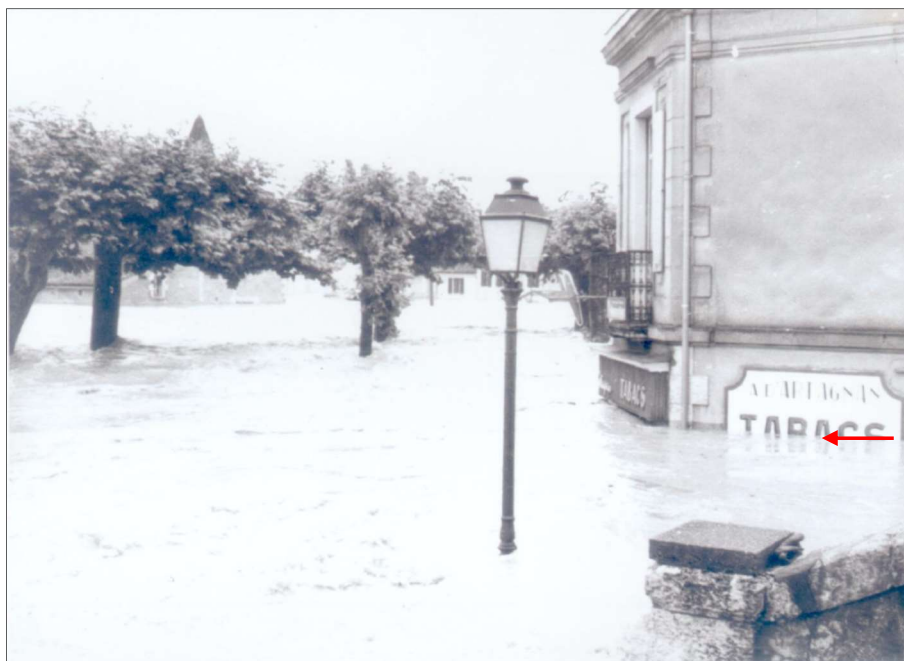
Niveau par rapport au terrain : 2.60 m

Altitude en m NGF : 132.16

Vue depuis l'Escalier Monumental sur le boulevard, submergé de plus de 2.00 m. La photo a été prise vers 15h40, au maximum de la crue (source : La Dépêche du Midi).

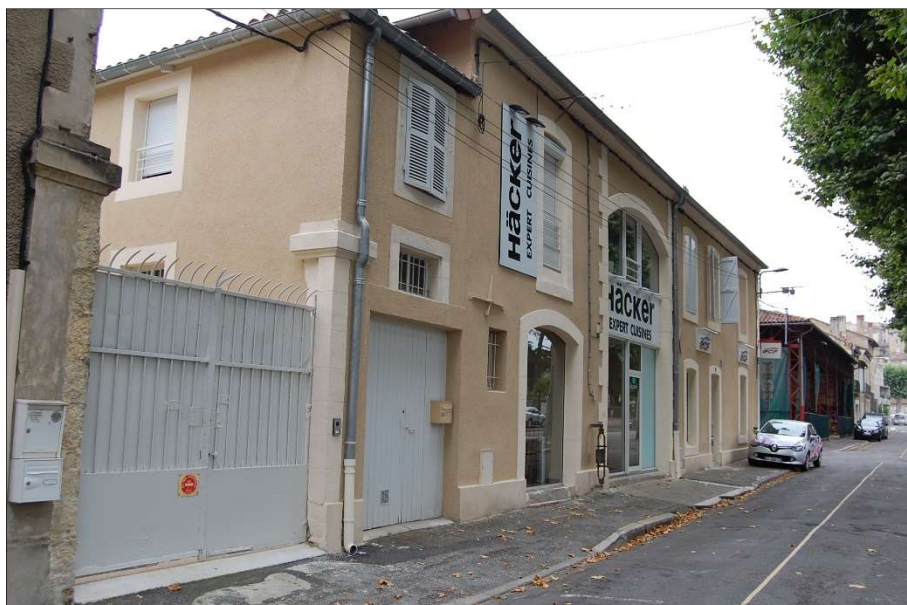
Niveau par rapport au terrain : 2.80

Altitude en m NGF : 131.70

D'après un riverain très fortes vitesses rue Rouget de l'Isle et beaucoup de voitures et de caravanes emportées par les eaux.

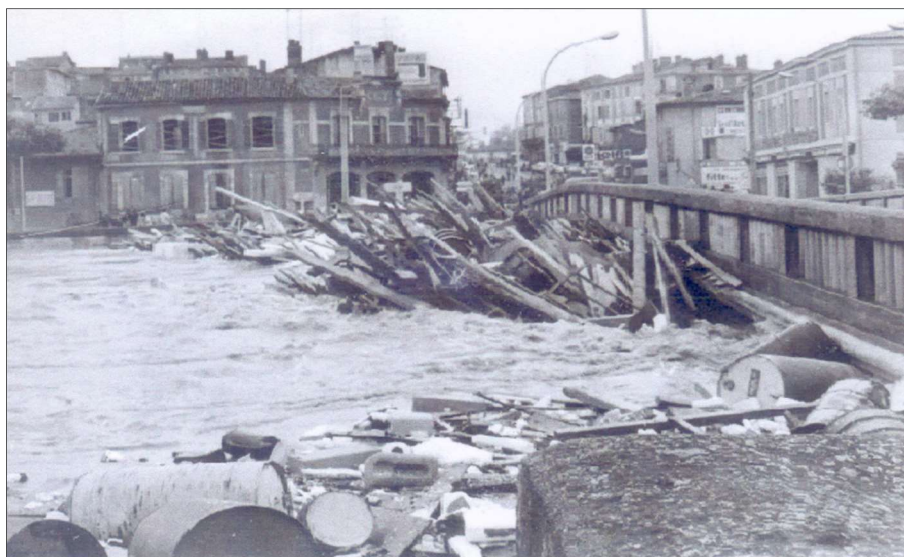
Niveau par rapport au terrain : 7.74

Altitude en m NGF : 131.71

Vue sur la face amont du pont de la Treille (ancienne station SAC) au maximum de la crue. Le pont est entièrement en charge et un embâcle important s'est formé (source : La Dépêche du Midi)

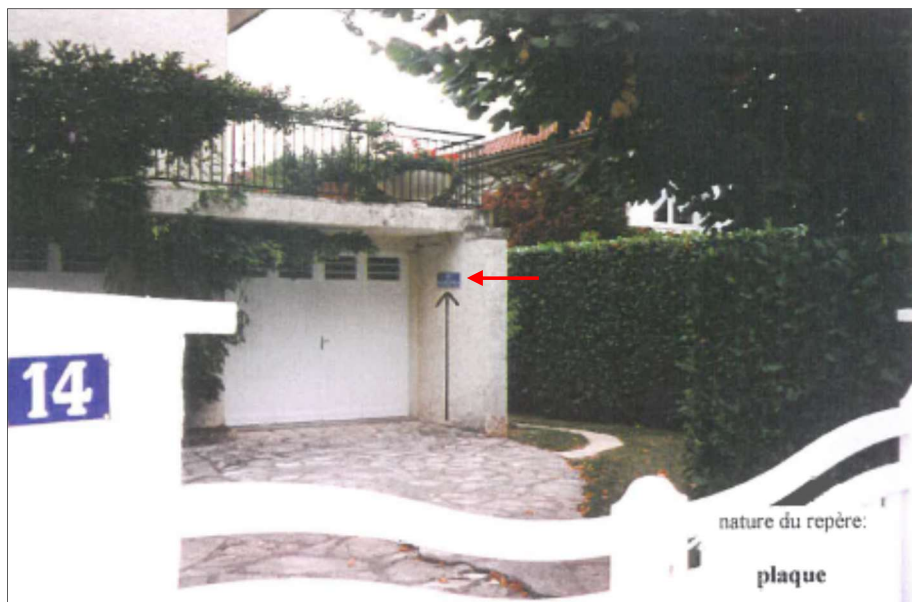
Niveau par rapport au terrain : 1.95 m

Altitude en m NGF : 129.68

La plaque de la crue a été supprimée récemment.

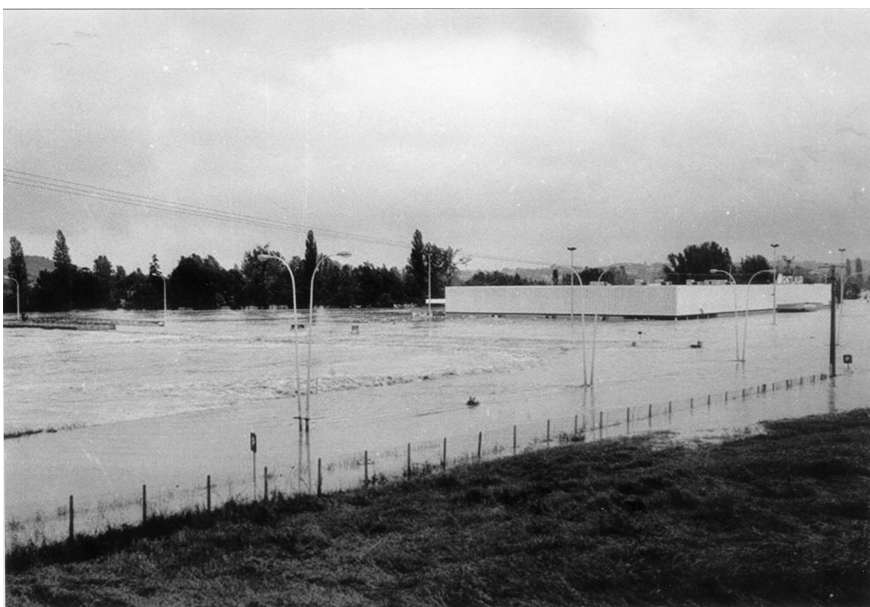
La photographie a été prise proche du maximum de la crue. Source: crédit photo Dépêche du Midi.

Localisation du repère	Vue dans l'avenue des Pyrénées et vers l'amont.
Coord. Lambert 93	X : 504919 Y : 6284680
Date de la crue	08/07/1977
Epaisseur d'eau en m / sol	0,80
PHEC	non renseigné
Repère	non
Nature du repère	autre
Etat du repère	éphémère

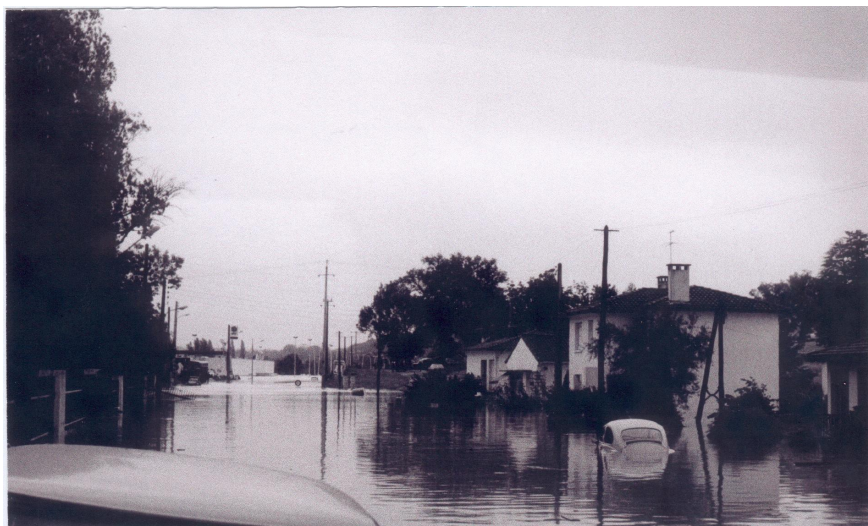
Au niveau de la Coccinelle la hauteur de submersion avoisine les 80cm. Source: mairie d'Auch.

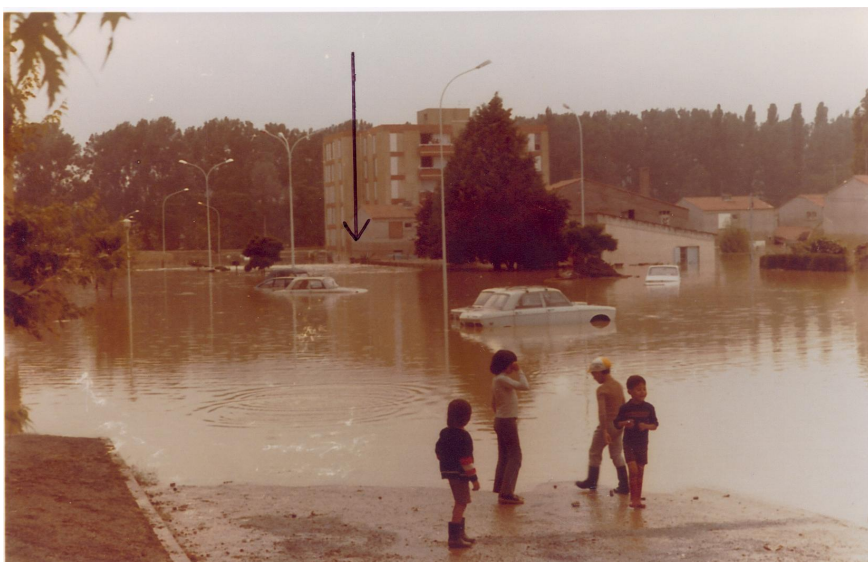
Photographie prise pendant la décrue. Sur la maison du centre, la crue a laissé une trace d'humidité nette (flèche).
Source: Simone Progin, photographe.

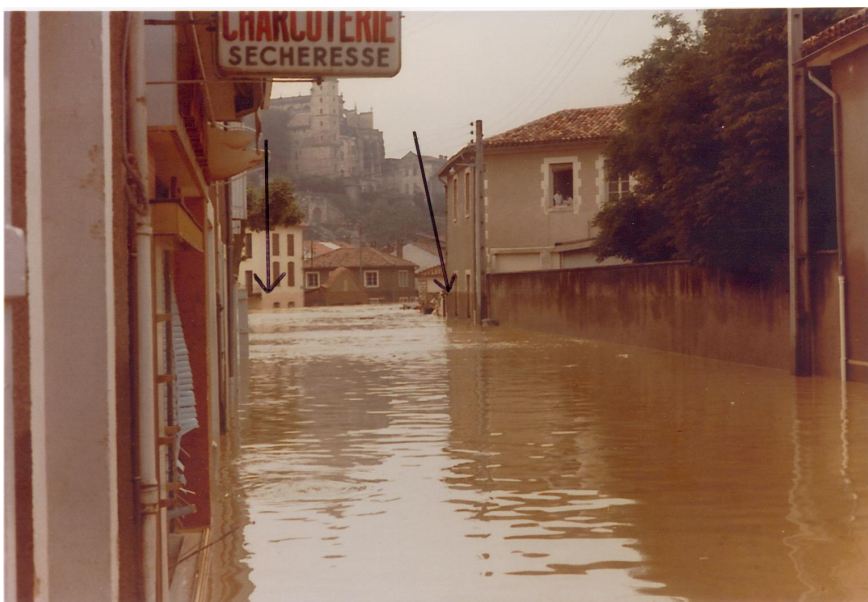
Photographie prise pendant la décrue. La crue a laissé une trace d'humidité nette sur les bâtiments (flèches). Source: Simone Progin, photographe.

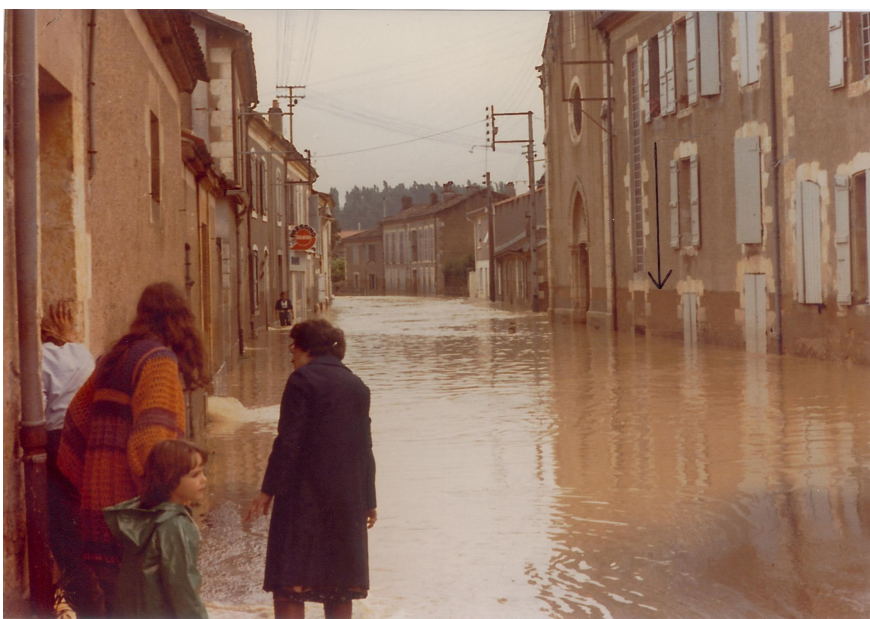
Photographie prise pendant la décrue. La crue a laissé une trace d'humidité nette sur les bâtiments (flèche). Source: Simone Progin, photographe.

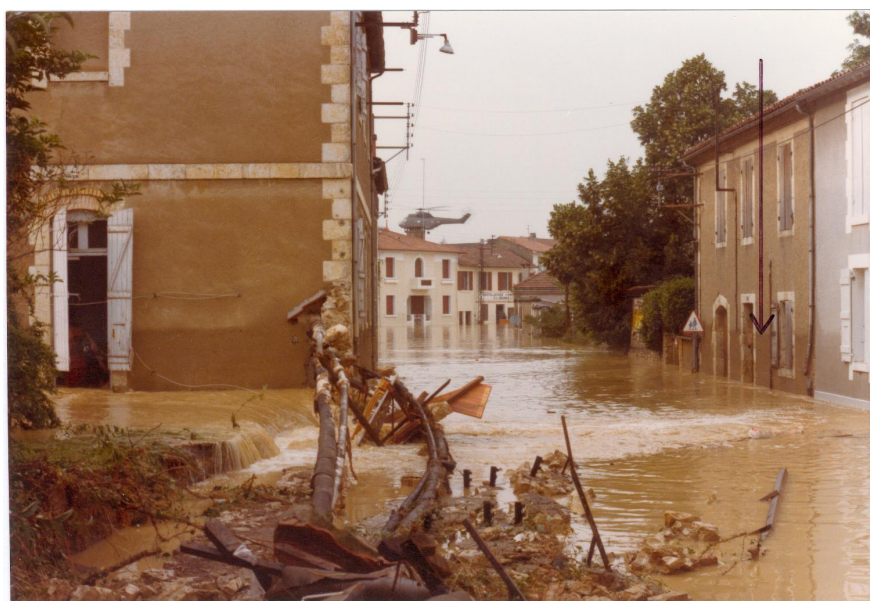
Vue vers l'aval pendant la décrue. La crue a laissé une trace d'humidité sur les bâtiments (flèches). Source: Simone Progin, photographe.

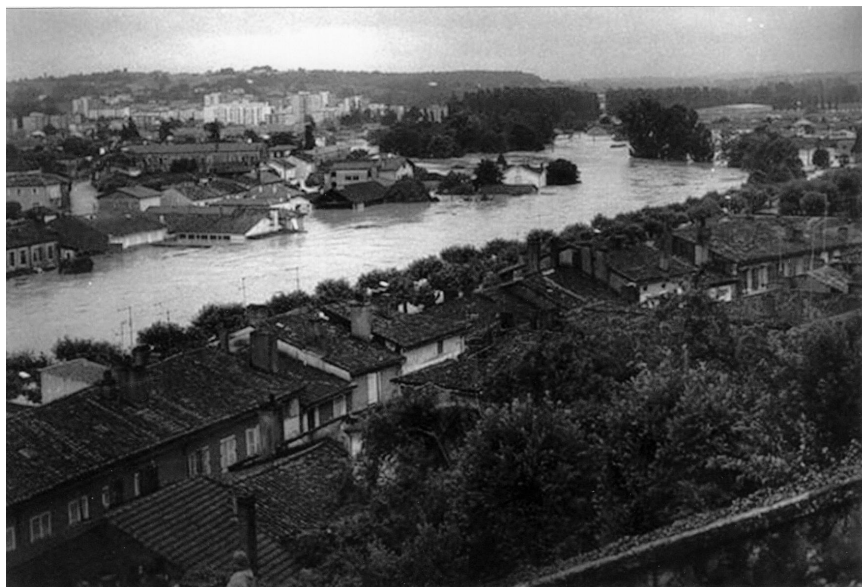
Vue vers l'amont? La photographie a été prise proche du maximum de la crue. Source: mairie d'Auch.

Localisation du repère	Vue vers l'amont dans la rue Rabelais.
Coord. Lambert 93	X : 505319 Y : 6285895
Date de la crue	08/07/1977
PHEC	non renseigné
Repère	non
Nature du repère	autre
Etat du repère	éphémère

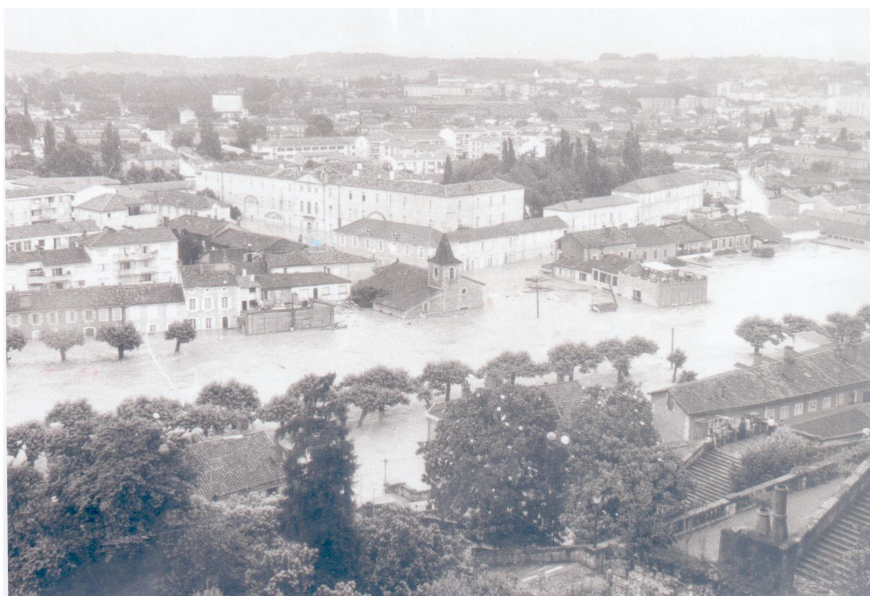
la photographie a été prise proche du maximum de la crue. Source: crédit photo de la Dépêche du Midi.

Localisation du repère	Boulevard Sadi Carnot.
Coord. Lambert 93	X : 505421 Y : 6286124
Date de la crue	08/07/1977
PHEC	non renseigné
Repère	non
Nature du repère	autre
Etat du repère	éphémère

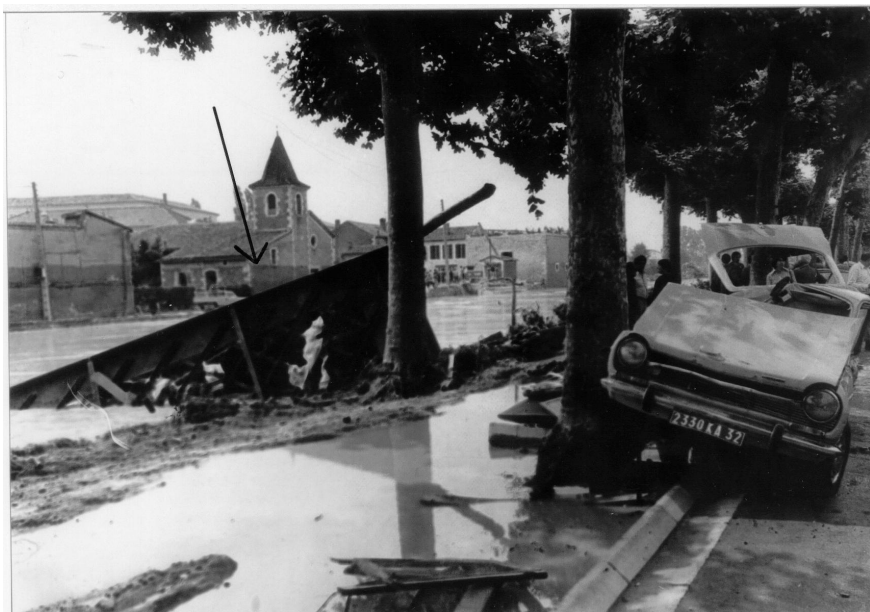
Vue depuis le boulevard vers l'amont. Sur l'église au centre de la photographie (rive droite), la crue a laissé une trace d'humidité nette (flèche). Source: crédit photo Dépêche du Midi.

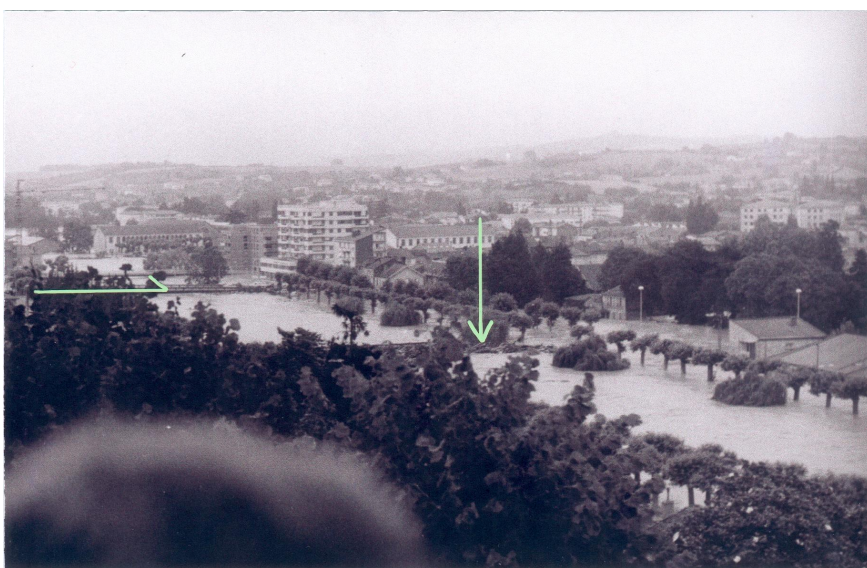
vue vers l'aval. La photographie a été prise proche du maximum de la crue. Le pont de la Treille (flèche horizontale) est entièrement en charge et on peut distinguer un amas de troncs d'arbres arrêtés par le pont du Prieuré (flèche verticale).
Source: mairie d'Auch.

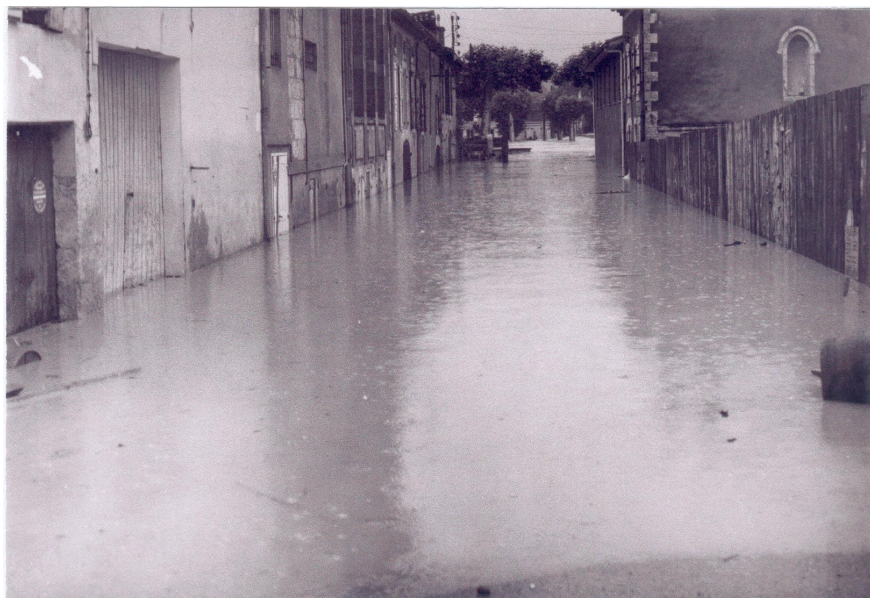
Vue dans la rue Viala en direction du boulevard Sadi Carnot et du Gers. Source: mairie d'Auch.

Localisation du repère	Vue vers l'amont sur le boulevard Sadi Carnot
Coord. Lambert 93	X : 505482 Y : 6286294
Date de la crue	08/07/1977
PHEC	non renseigné
Repère	non
Nature du repère	autre
Etat du repère	éphémère

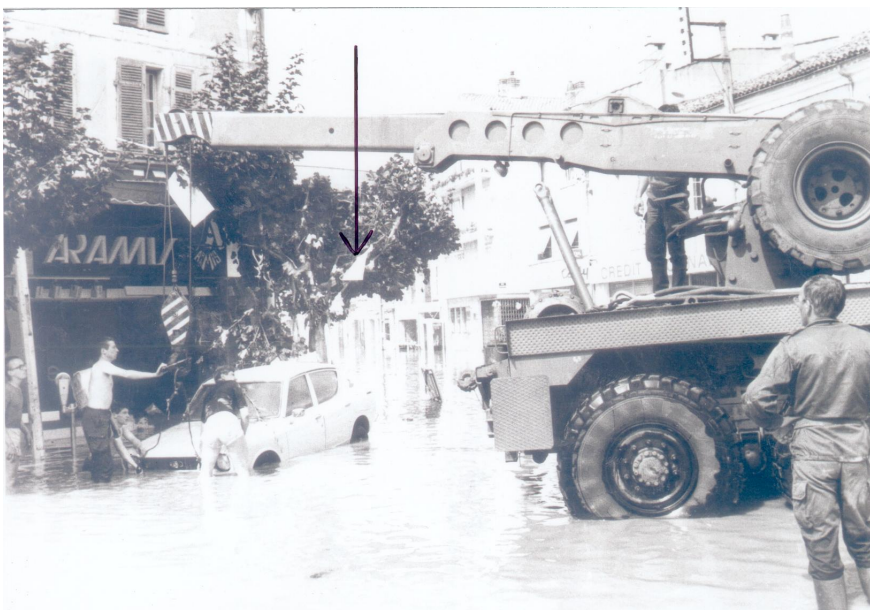
La photographie a été prise pendant la décrue. Les débris d'inondation accrochés dans l'arbre (flèche) témoignent d'une hauteur de submersion qui a avoisiné 2,50m. Source: crédit photo Dépêche du Midi

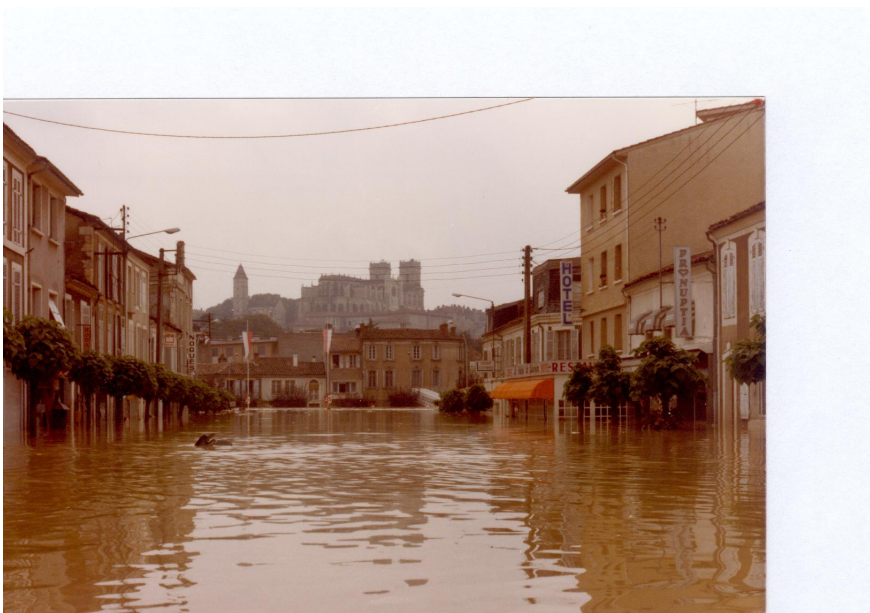
Au bout de l'avenue se trouve la place de Verdun qui est submergée de 2,50m environ. La photographie a été prise proche du maximum de la crue. Source: Simone Progin, photographe).

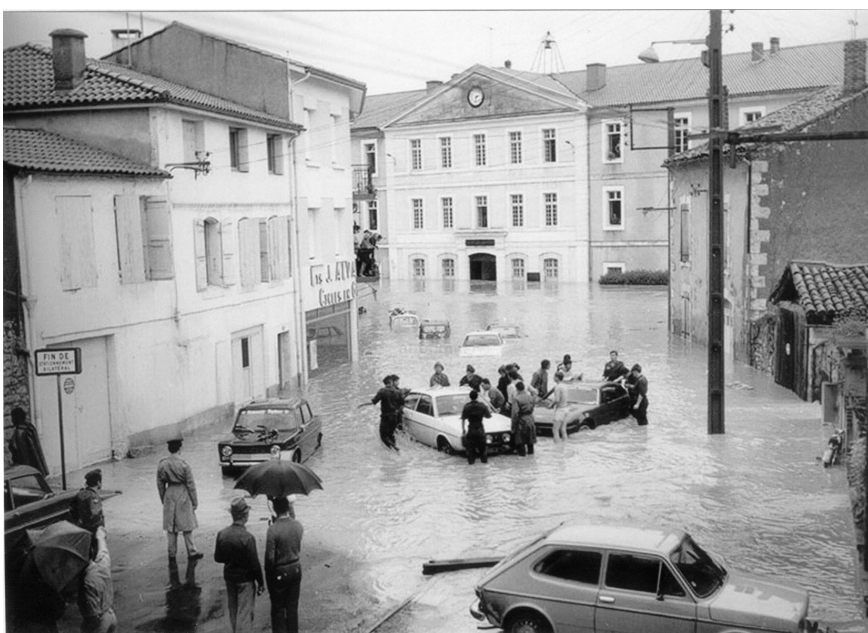
L'horloge au-dessus de l'entrée de la caserne affiche 14h30, heure à laquelle la cote était de 7,00m environ au pont de la Treille, contre 7,76m pour le maximum de la crue. Source: mairie d'Auch.

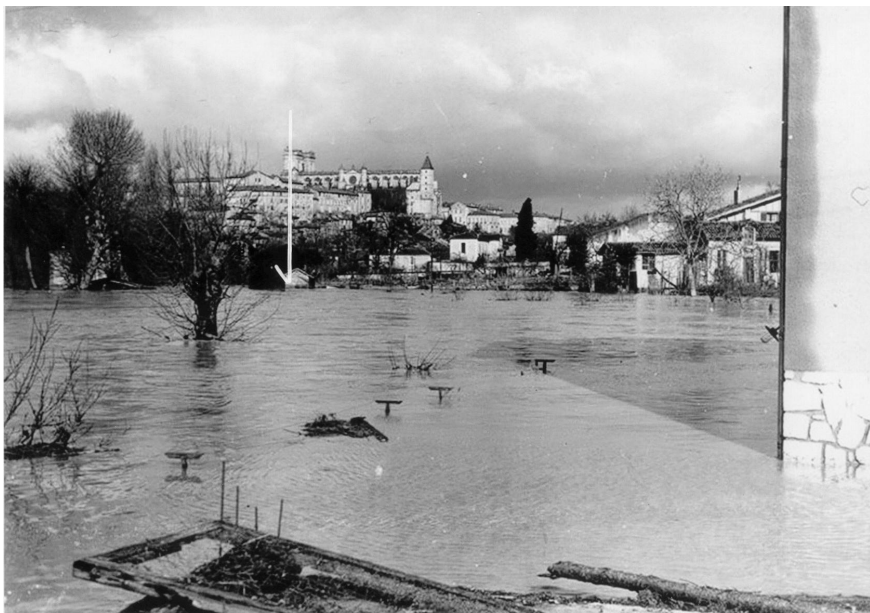
La crue a laissé une trace d'humidité nette sur un bâtiment (flèches). Source: mairie d'Auch.

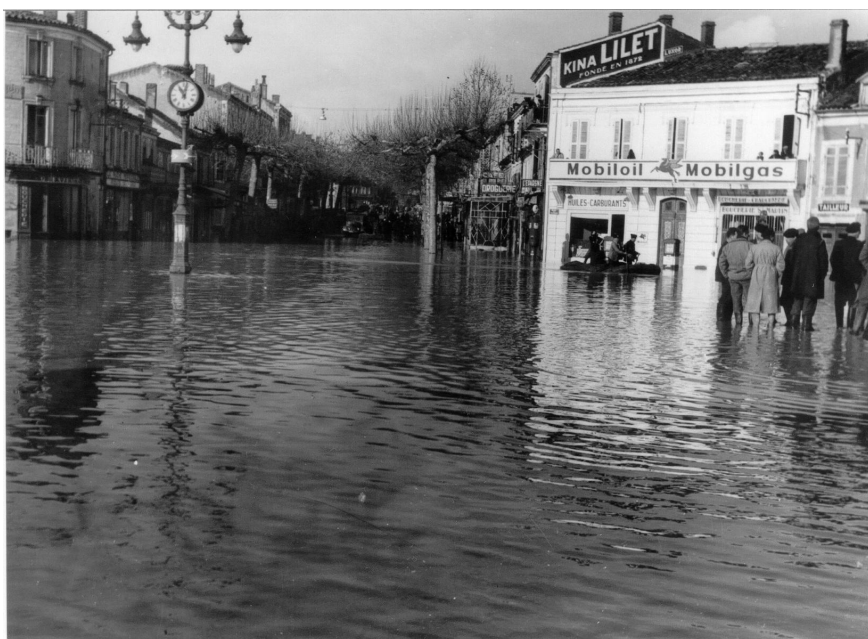
L'horloge sur la place affiche 11h, heure à laquelle la cote était de 5,00m environ au pont de la Treille, contre 5,15 m pour le maximum de la crue. Source: mairie d'Auch.
