**PRÉFET
DE LA GIRONDE**

**MODIFICATION N°1 DU PLAN DE PRÉVENTION DES RISQUES
NATURELS PRÉVISIBLES
DE MOUVEMENTS DE TERRAIN**

COMMUNE DE BRANNE

Pièce 2 : Note de présentation

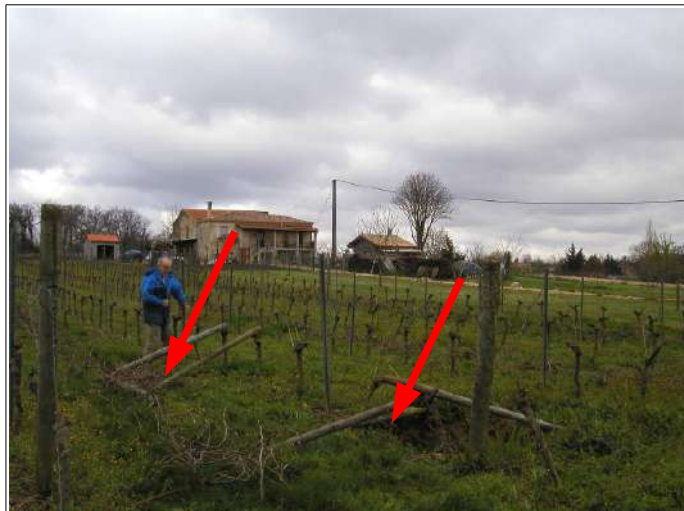
Vue des deux fontis de 2007 protégés par des barrières.

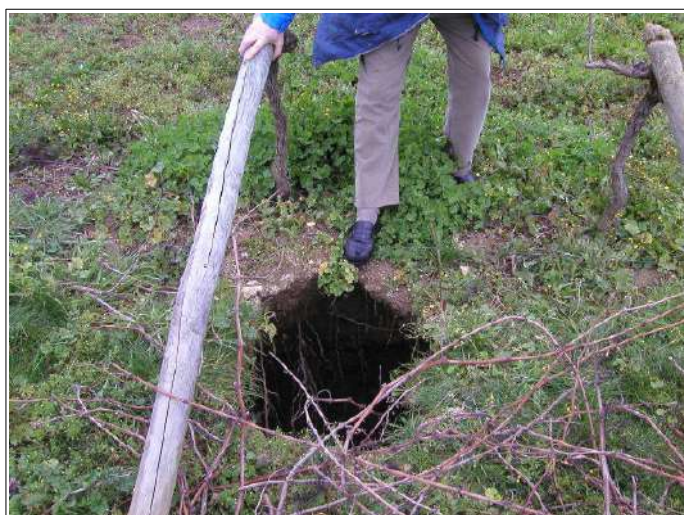
Gros plan sur l'un des fontis.

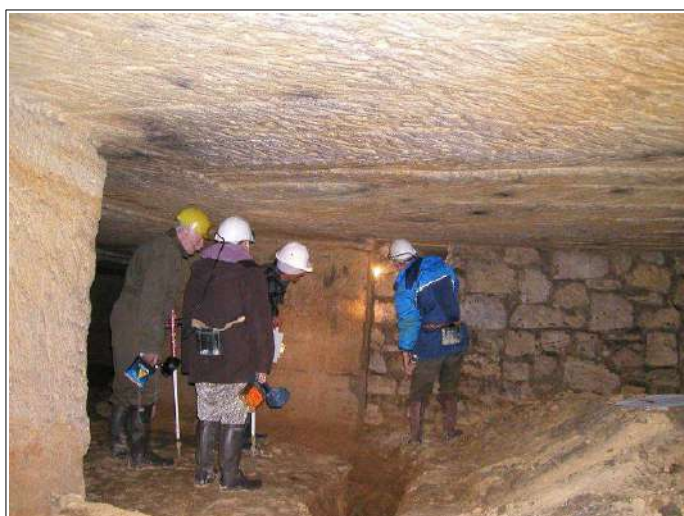
En sous-sol, approche de la zone effondrée (zone barrée par un mur en pierres maçonnées).

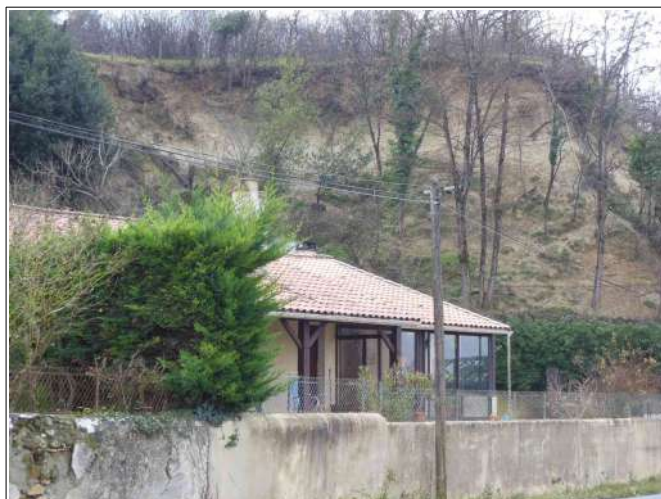
Rive droite de la Dordogne au lieu-dit La Tuilerie, le versant subvertical de la cote est le siège de mouvements de terrain récurrents qui atteignent la bordure de la RD18.

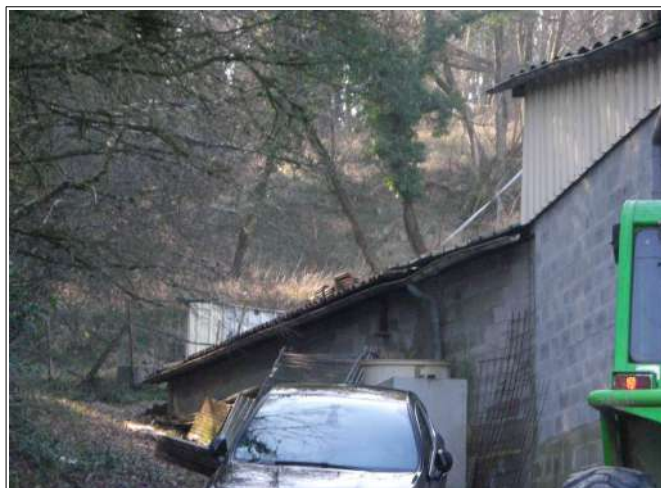
Hameau du Garon, un glissement de terrain s'est déclenché en pied de versant et a atteint un hangar. On distingue quelques arrachements au centre de la photo. Les arbres inclinés attestent également de l'instabilité du terrain.

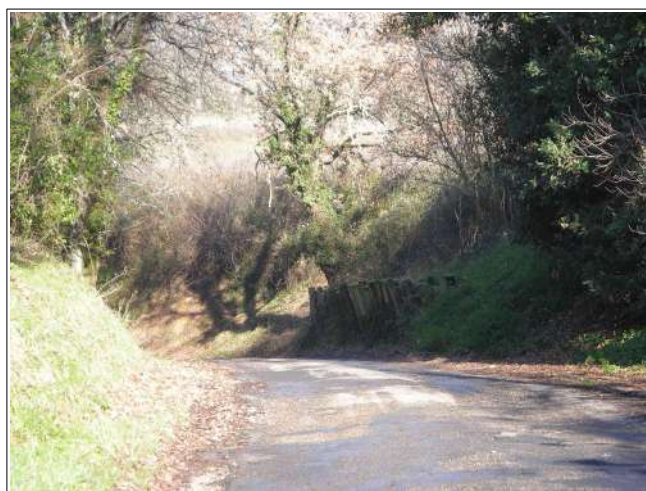
Hameau de Lagu, les talus de la VC6 glissent régulièrement sur la chaussée.

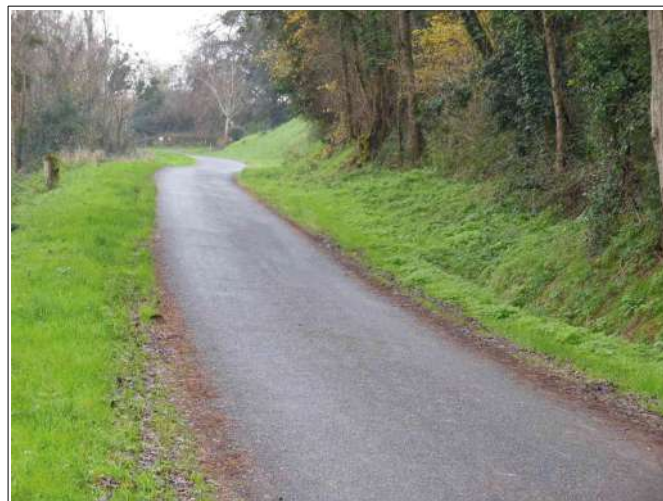
Versant à l'amont du village, la voie communale conduisant au quartier de Jalet a été touchée à plusieurs reprises par des glissements de terrain. Ce secteur présente une forte humidité, probablement liée à des sources et à des écoulements de surface provenant du plateau amont.

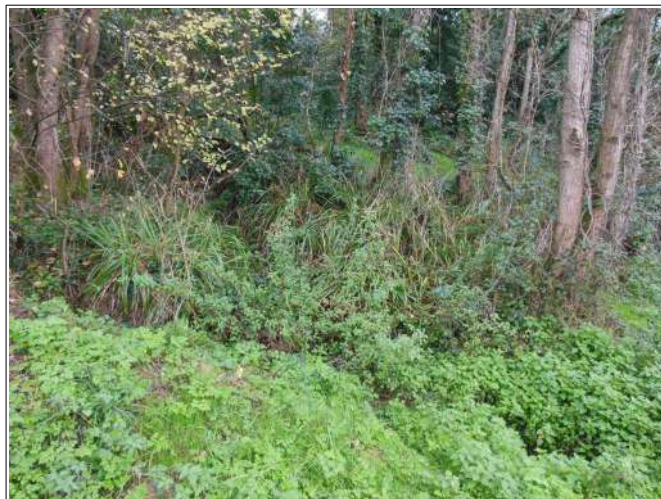
Gros plan sur les talus de la voie communale reliant le village au lieu-dit Jalet, on remarquera le caractère humide du terrain, favorable aux mouvements de terrain.

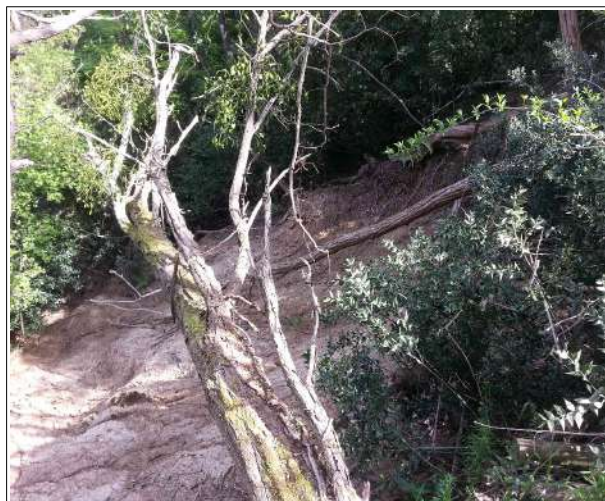
Glissement de terrain du 25 mars 2014 (zone d'arrachement sommitale).

25/03/2014	Glissement de terrain	Amont du village C4	Un glissement de terrain s'est déclenché en sommet de versant et s'est propagé vers l'aval sous la forme d'une coulée boueuse. Le phénomène s'est produit à la suite d'une période pluvieuse prolongée. Large d'une quinzaine de mètres au niveau de la niche d'arrachement, il a mobilisé un volume de matériaux estimé compris entre 300 et 500 m ³ . Des traces dans le versant montrent que d'autres phénomènes non datés se sont déjà probablement déjà produits. <u>Source</u> : BRGM, mairie

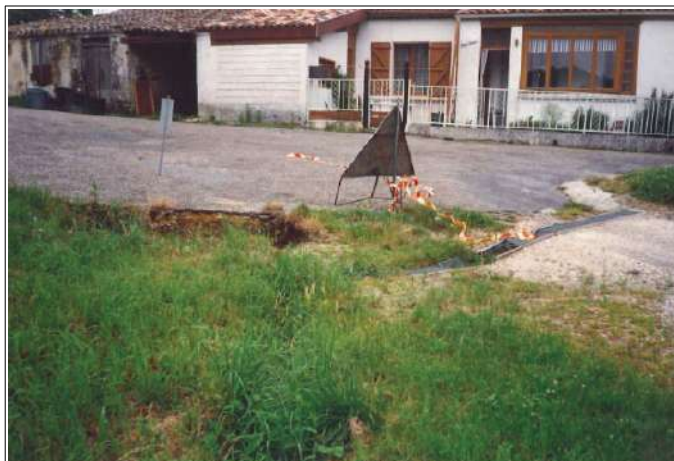
Fontis de 1990 et 1993 au niveau de la voie communale 11, la carrière en cause est décrite comme dangereuse.

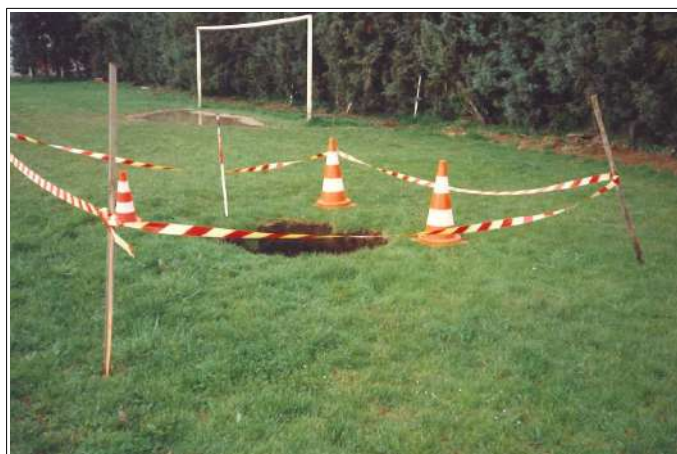
Fontis de 1992 au niveau du stade. Les phénomènes d'effondrement sont récurrents dans cette partie de la commune.

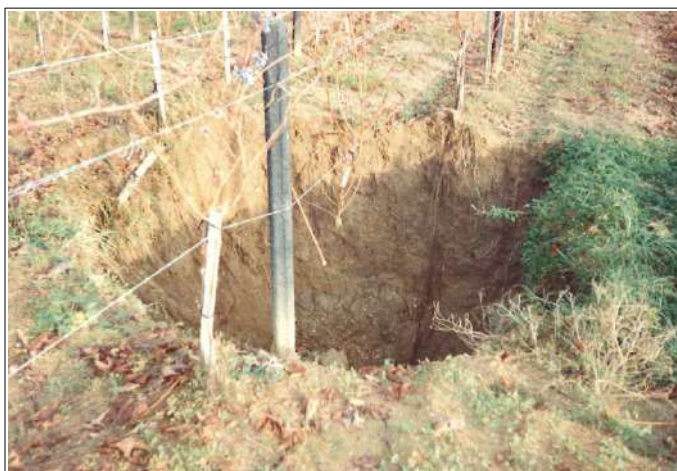
Autre fontis dans une vigne située à proximité du stade (1991 et 2001).

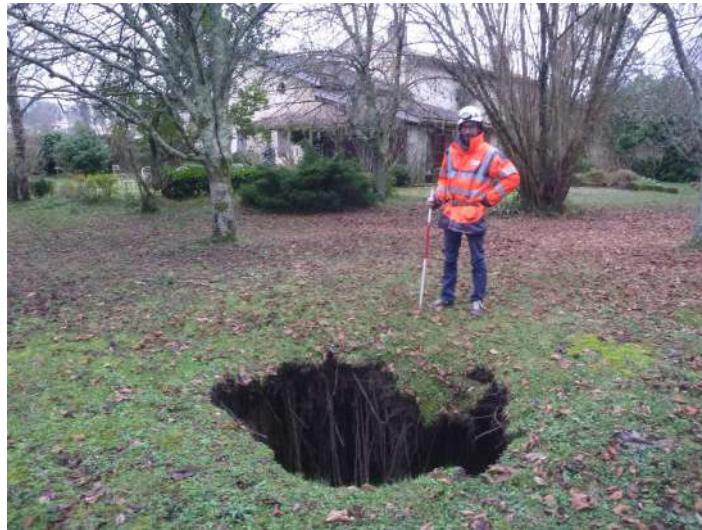
Fontis du 27 janvier 2018, lieu-dit « Sayes ».

27/01/18	Fontis	« Sayes » (parcelles n°58 et 579 section B1) D9	L'effondrement se présente sous forme d'un fontis de 2x3 m de diamètre laissant apparaître partiellement des galeries souterraines vers l'Est. De plus, cet événement est apparu en dehors de la zone de carrière souterraine connue (environ 25 m de la limite supposée de l'exploitation). A cet endroit, la voûte calcaire est de très faible épaisseur (3 m) dont 2 m sont constitués de terrains meubles de type limons et terres végétales. La carrière souterraine est actuellement inaccessible et le fontis est dangereux.

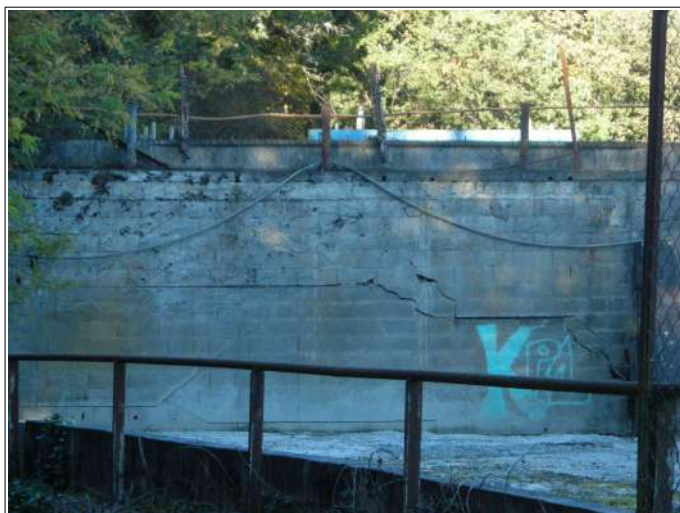
Usine KP1 au niveau d'une plate-forme de stockage et de manutention, on notera la fissuration avancée du mur, caractéristique d'un affaissement du sol.

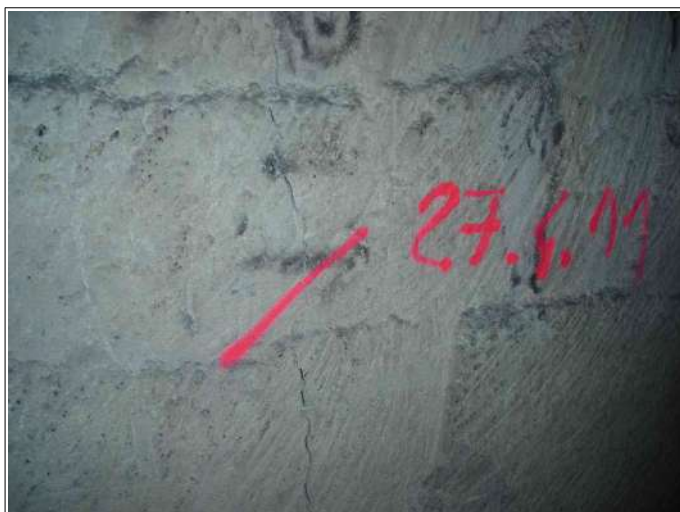
Fissuration mécanique d'un pilier non loin de l'effondrement de Saint-Germain-du-Puch (lieu-dit la Manière). La carrière est très dégradée sur quelques milliers de mètres carrés. Ce secteur est surveillé par le Conseil Général.

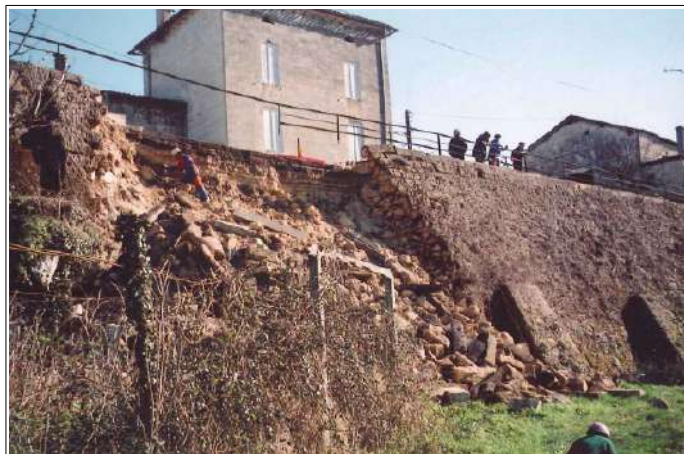
Effondrement du mur de la RD239, une entrée de cavité a été découverte sous la chaussée à l'occasion de cet événement. La ruine de l'ouvrage est due à des écoulements d'eaux pluviales non maîtrisés.

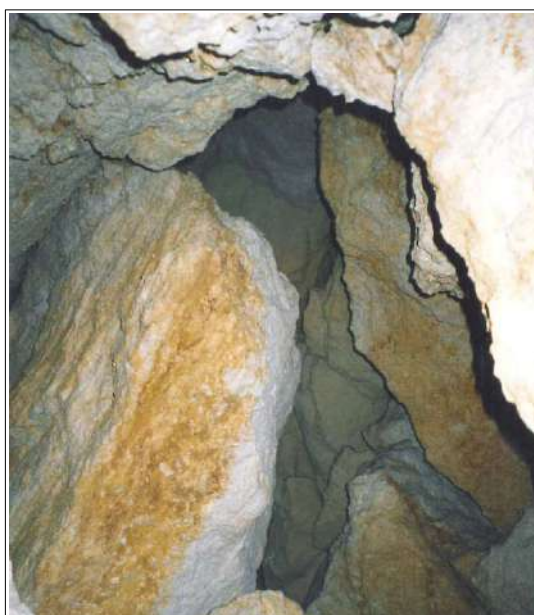
Carrière effondrée sous la RD239, cette cavité en partie remblayée n'a pas pu être traitée correctement de partout. Il subsiste d'importants vides résiduels qui sont à l'origine de fontis fréquents.

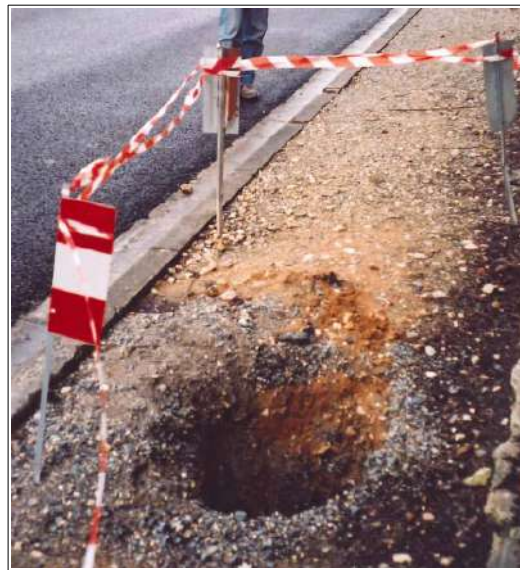
Formation d'un fontis sur le trottoir de la RD239, à l'entrée sud du village. Ce secteur sous-cavé par une carrière subit régulièrement des mouvements de terrain de ce type. Situé au droit d'une zone effondrée de la carrière, ces mouvements de terrain sont liés à l'auto-comblement de vides résiduels importants (voir photo précédente).

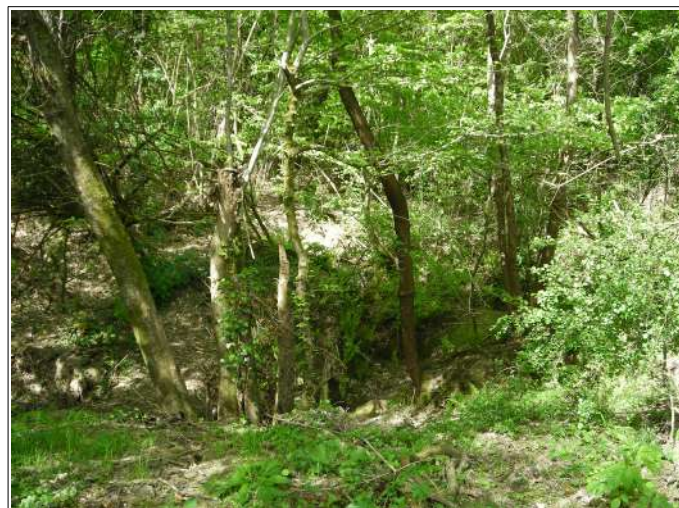
Formation de fontis de grandes dimensions dans un bois du lieu-dit Guibon.

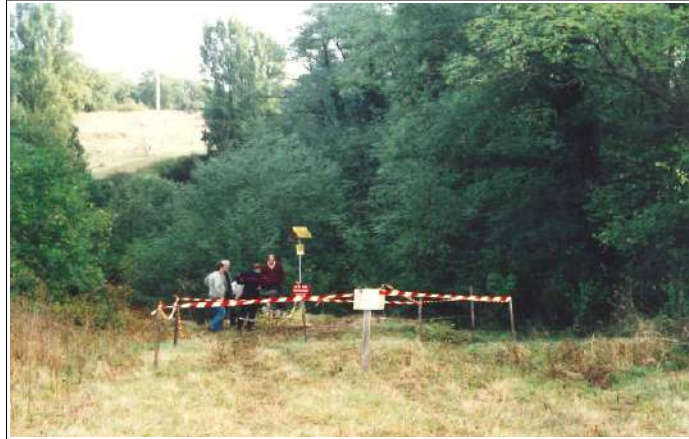
Apparition d'un fontis sur la parcelle AD177 au droit du gazoduc GSO.

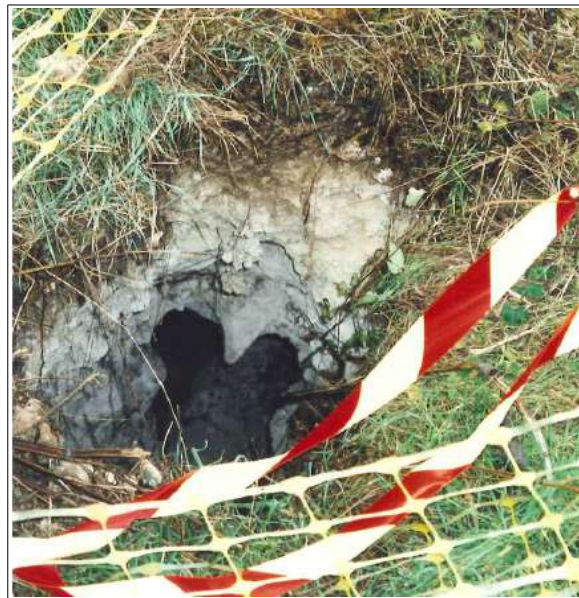
Gros plan sur le fontis, on distingue la canalisation de gaz au fond du trou (partie sombre).

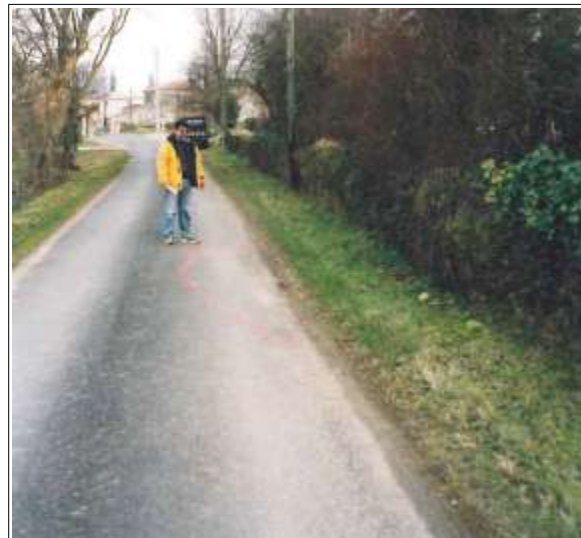
Affaissement de la voie communale n° 4 (marque rouge au sol). Cette voirie est aménagée au dessus d'une cavité déjà frappée par des mouvements de terrain souterrains.

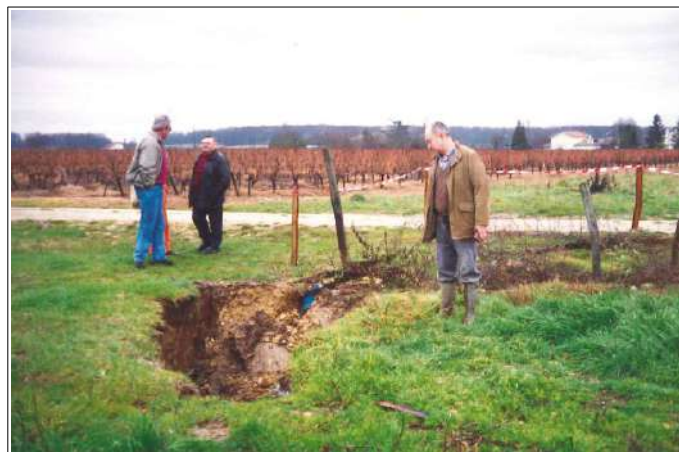
Effondrement et affaissement de janvier 1996 en limite communale avec Saint-Quentin-de-Baron.

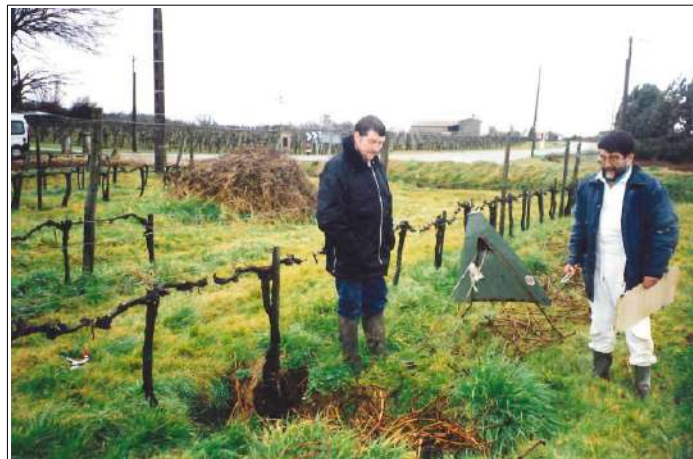
Vue du fontis survenu sur la parcelle cadastrée AB4.

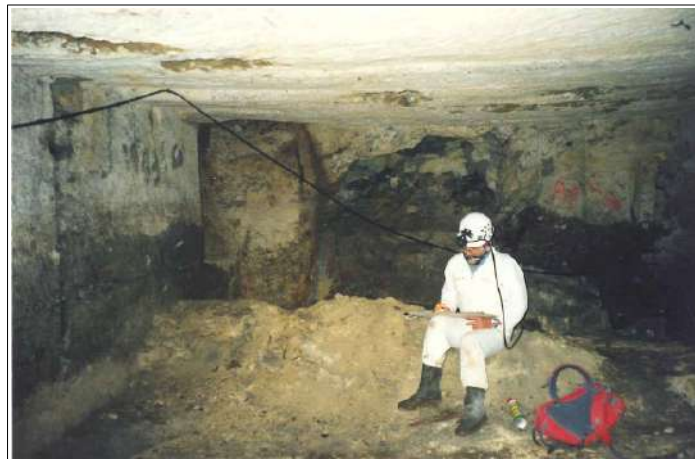
Vue de la carrière au droit du fontis de la parcelle AB4, on notera l'absence d'effondrement. Seules des traces de karst sont visibles au plafond (taches marrons). Les déboussages d'argile peuvent conduire à l'apparition de fontis, lorsque les conduits karstiques communiquent avec la surface.

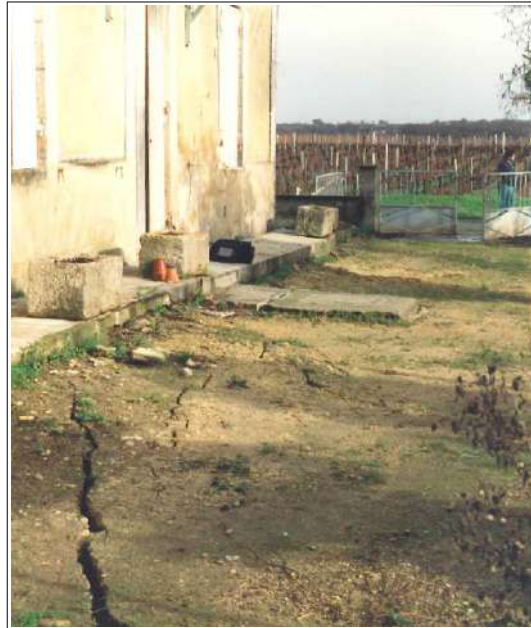
Effondrement de janvier 1994 dans le hameau d'Anglade, la propriété de Monsieur Duverneuil a été fortement endommagée. Elle a dû être démolie compte tenu de son état de ruine et du risque important qu'elle représentait.

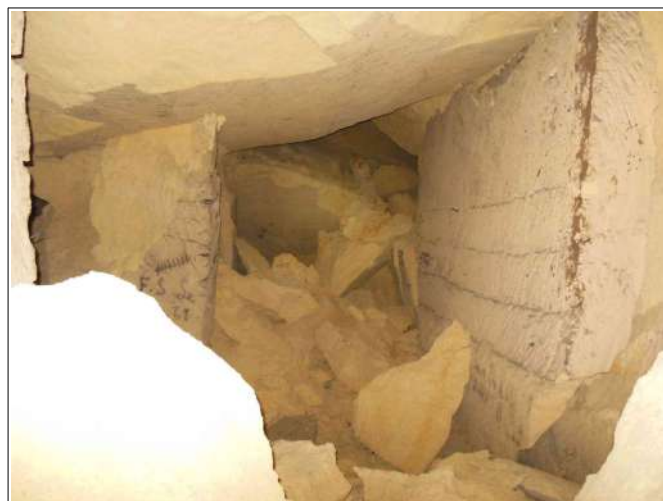
Zone d'effondrement au droit du hameau d'Anglade, on notera le chaos régnant dans cette partie de la carrière.

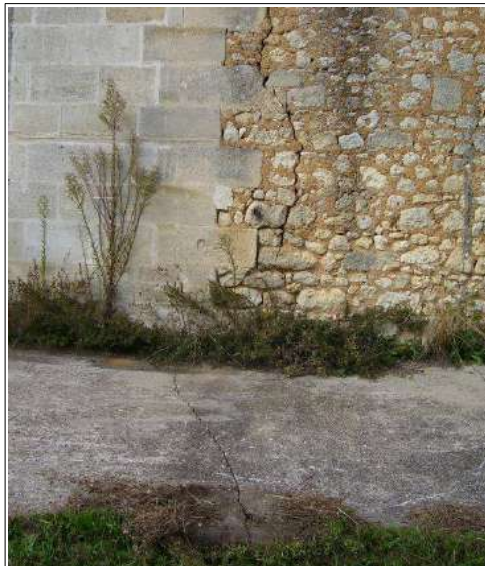
Bâti et voirie fissurés au lieu-dit Gazeau (2008), suite à des mouvements de terrain au niveau d'une carrière souterraine.

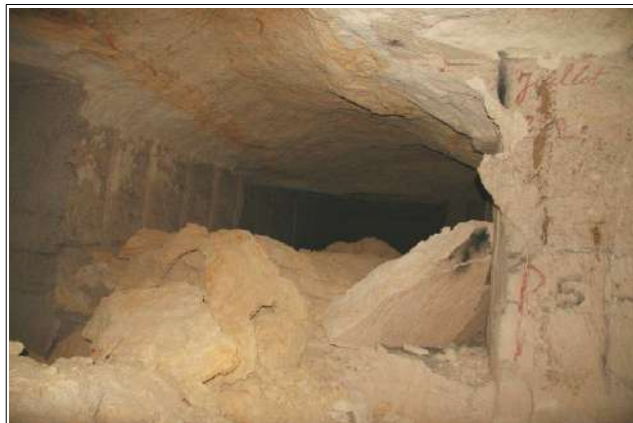
Effondrement de la carrière ayant conduit aux fissurations constatées dans le quartier de Gazeau en 2008 (phénomène J7). L'édifice présente un état quasiment de ruine. Une poursuite de son effondrement avec de nouveaux impacts en surface est hautement probable.

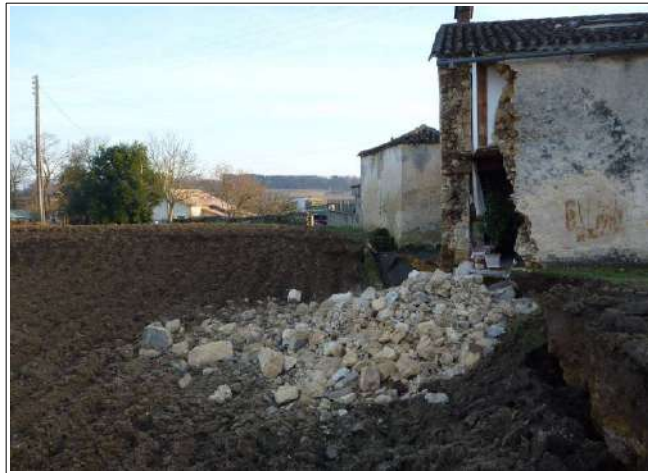
Effondrement au lieu-dit La Manière en février 2011. Le bâti a fortement souffert, comme en témoigne le mur éboulé de la maison. On notera également le décrochement de terrain d'environ 1,5 mètres et la forme en cuvette du terrain.

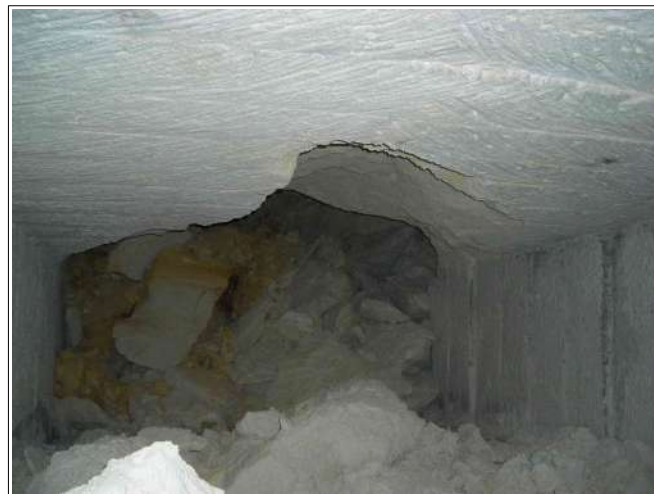
Effondrement du lieu-dit La Manière en février 2011, vue souterraine du phénomène. Le chaos visible en arrière plan témoigne de l'effondrement total de la carrière.

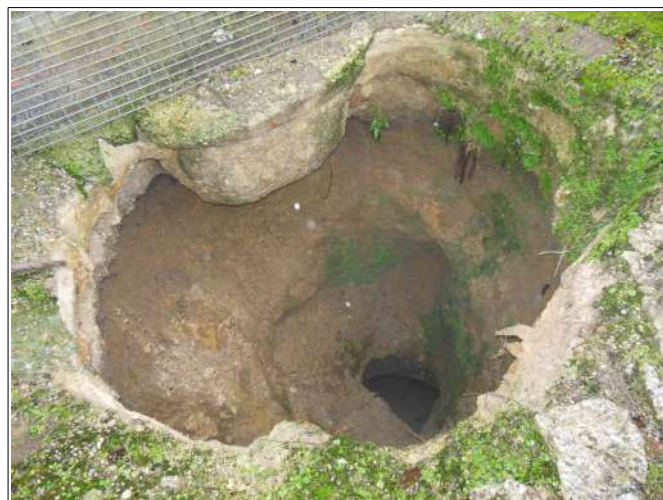
Fontis au droit d'un hangar de l'entreprise de maçonnerie Neveu (lieu-dit Garigau), on distingue au fond une ouverture en direction de la carrière sous-cavant ce secteur. On notera également la fondation suspendue du bâtiment (bloc de béton en haut de la photo).

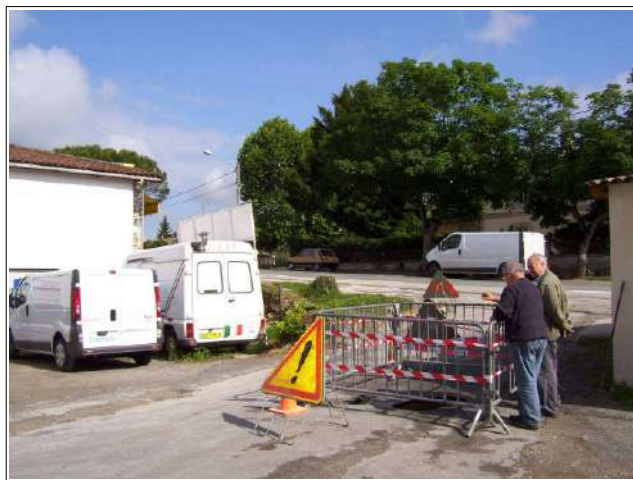
Fontis au lieu-dit Au Prieur, sous la voie communale n° 17.

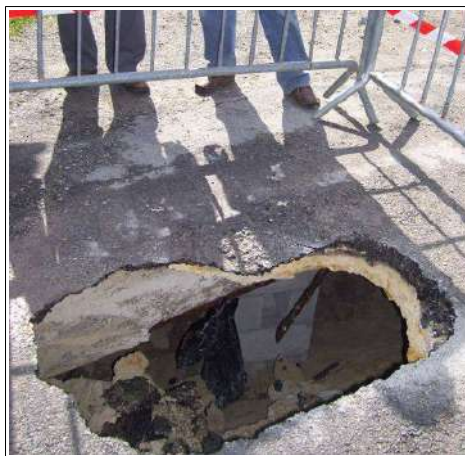
Fontis survenu sur la voie communale n° 17, on notera la faible épaisseur de cerveau de la carrière (environ 70 centimètres).
