## Synthèse des événements historiques liés aux crues de la Romanche dans son secteur aval

**Direction Départementale des Territoires**  
**Service Prévention des Risques**  
*Cellule Affichage des Risques n°2*

-  
Aout 2010

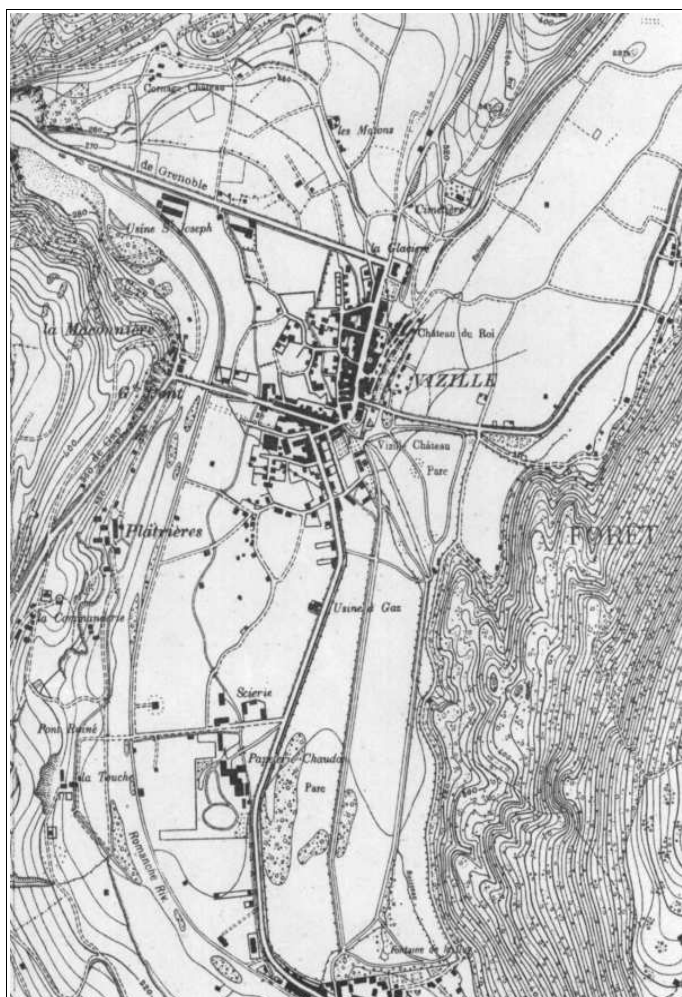
**Photo 2 :** Carte du bâti et de la voirie de Vizille levée en 1885.  
Cartothèque de l'IGA

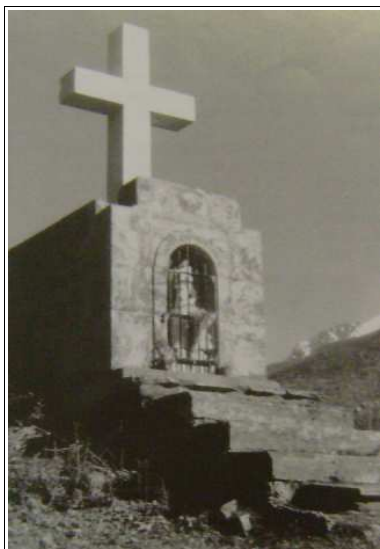
**Photo 6 :** Croix du Moutet (ou Mottet),  
au départ de la route des Rivoirants.  
« Mémoire - Le bulletin des amis de  
l'histoire du pays Vizillois » – N° 14,  
Juillet 1998. La Croix a été installée en  
1856 pour remercier les forces divines  
d'avoir épargné Vizille de l'inondation.

| Date | Lieu | Dégâts | Carte n° | Références | Sous-références |
|---|---|---|---|---|---|
| | Croix du Moutet | La RN91 est emportée sur une grande longueur en amont du Rocher Saillant, entre la Croix et les Ruines de Séchilienne. <b><u>VOIR PHOTO 6 p.41</u></b><br>La tête de digue qui a été consolidé sur le tas, résiste, sauvant ainsi Vizille de l'inondation totale par la Rochette. Une vierge fut posé en souvenir de ce miracle, remplaçant la croix en bois du Moutet | 3 | | Rapport de l'ingénieur ordinaire des Ponts et Chaussées au Préfet du 2 Décembre 1856<br><br>Demande en approbation de dépense du 28 Janvier 1857 |

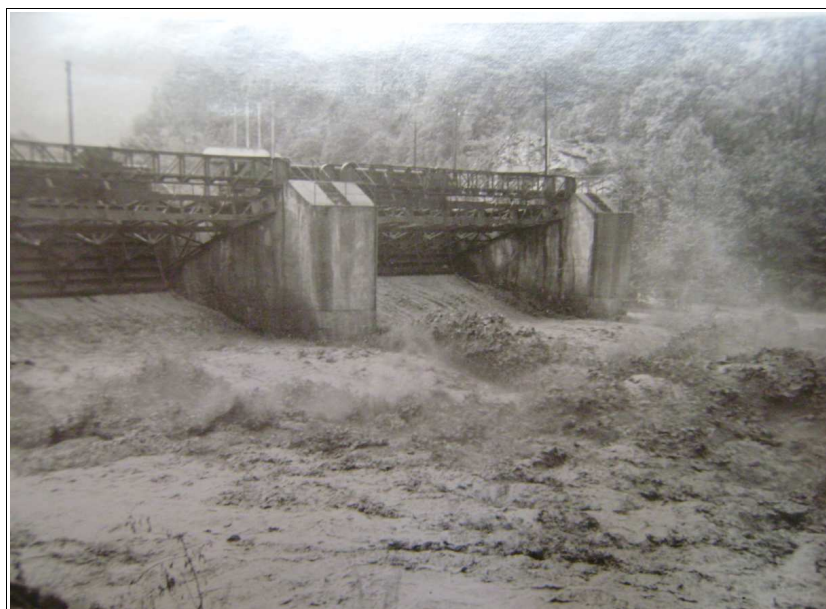
**Photo 7 :** Prise d'eau de Noyet-Chute. IGA - Fonds Pardé –  
Photographies et coupures de presse. La Romanche en  
cruë sort des vannes de la prise d'eau en aval de l'usine  
de Séchilienne le 15 Septembre 1940.

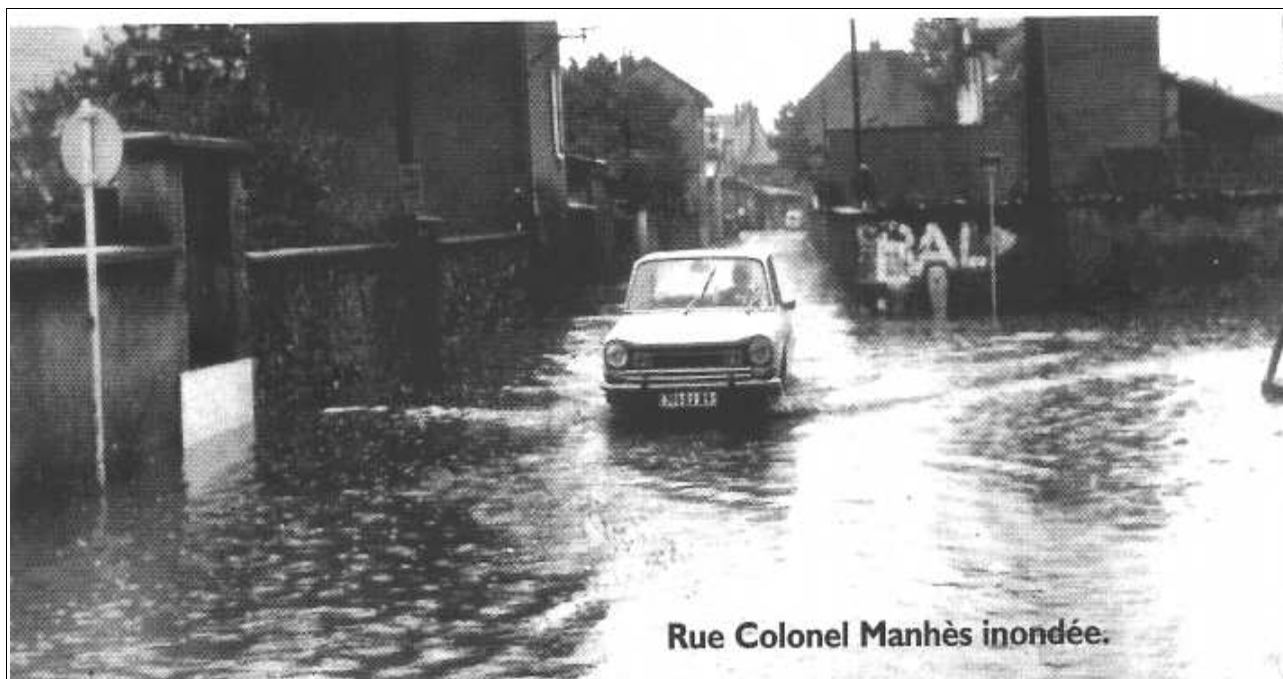
*Photo 8 : Rue Colonel Manhès à Vizille pendant l'inondation de Septembre 1968. « Vizille – Regards vers le passé » - Gérard MINGAT et Roger MORARD – 2003*

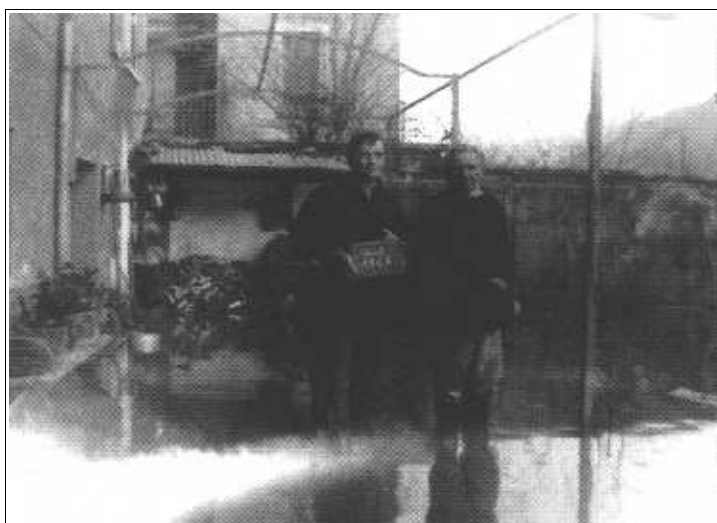
*Photo 9 : Inondation de Septembre 1968 à Vizille.  
« Vizille – Regards vers le passé » -  
Gérard MINGAT et Roger MORARD – 2003*

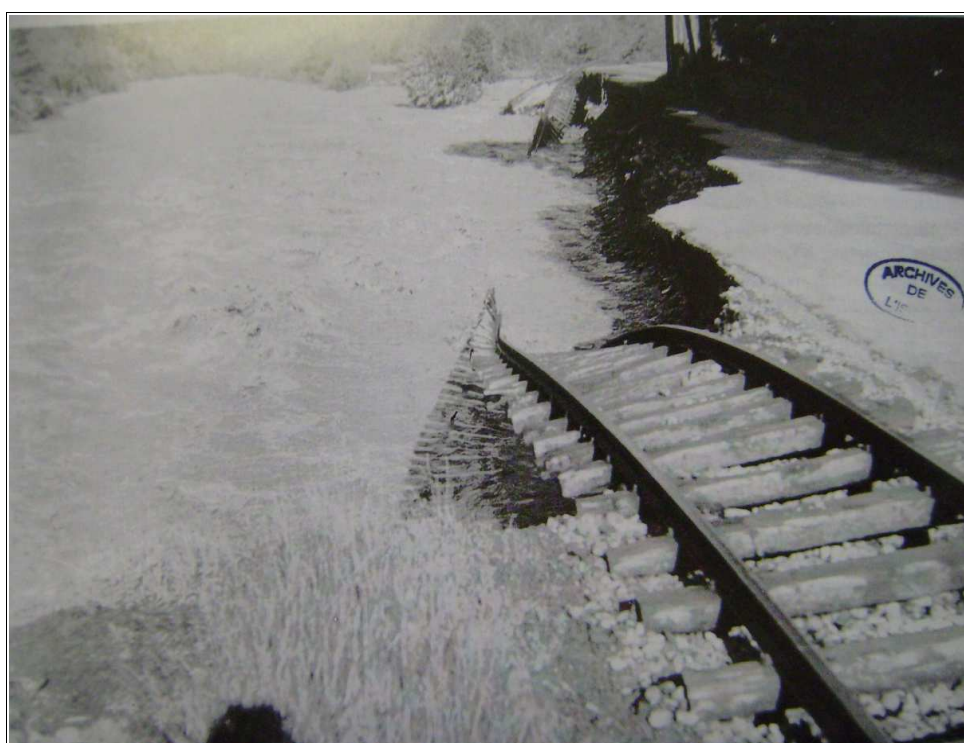
*Photo 11* : La route en dessous des Rivoirants subie des dégâts lors d'une crue de la Romanche au début du Xxe siècle. « Vizille – Regards vers le passé » - Gérard MINGAT et Roger MORARD – 2003

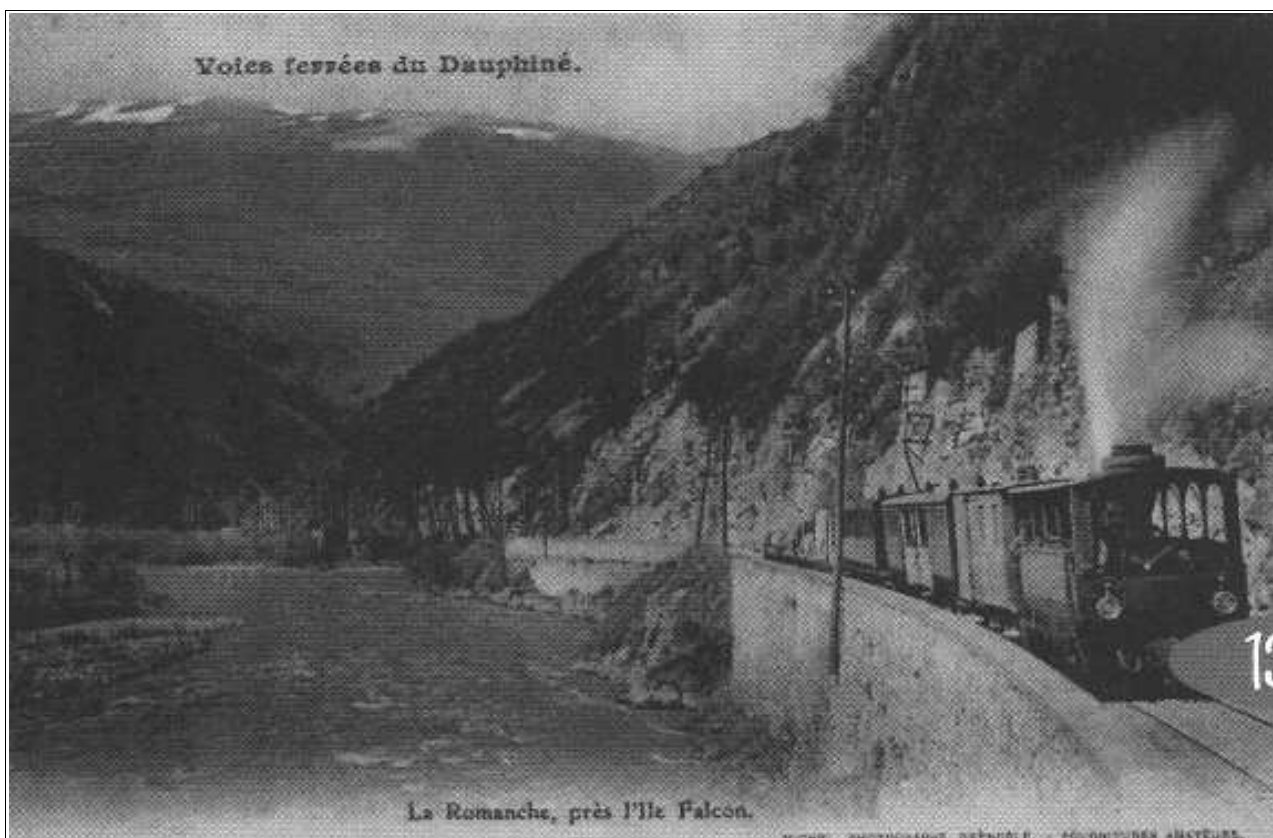
*Photo 12* : Rive droite de la Romanche au niveau de l'île Falcon au début du XXe siècle. « Vizille – Regards vers le passé » - Gérard MINGAT et Roger MORARD – 2003. La photo permet d'estimer la hauteur de la route (sur laquelle circule le tramway) par rapport au lit mineur de la Romanche.

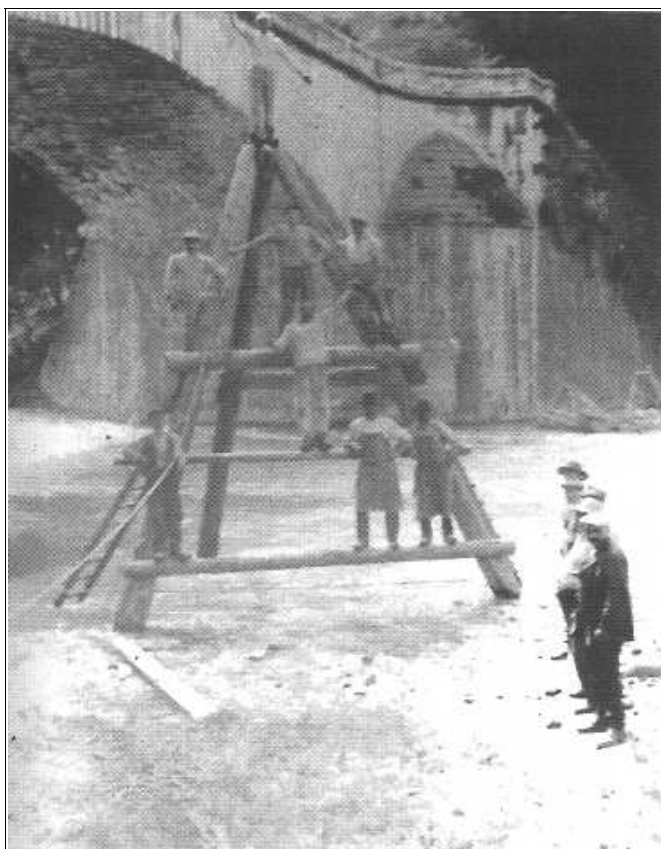
*Photo 17* : Construction de cabrettes.  
« Vizille – Regards vers le passé » -  
Gérard MINGAT et Roger MORARD – 2003.

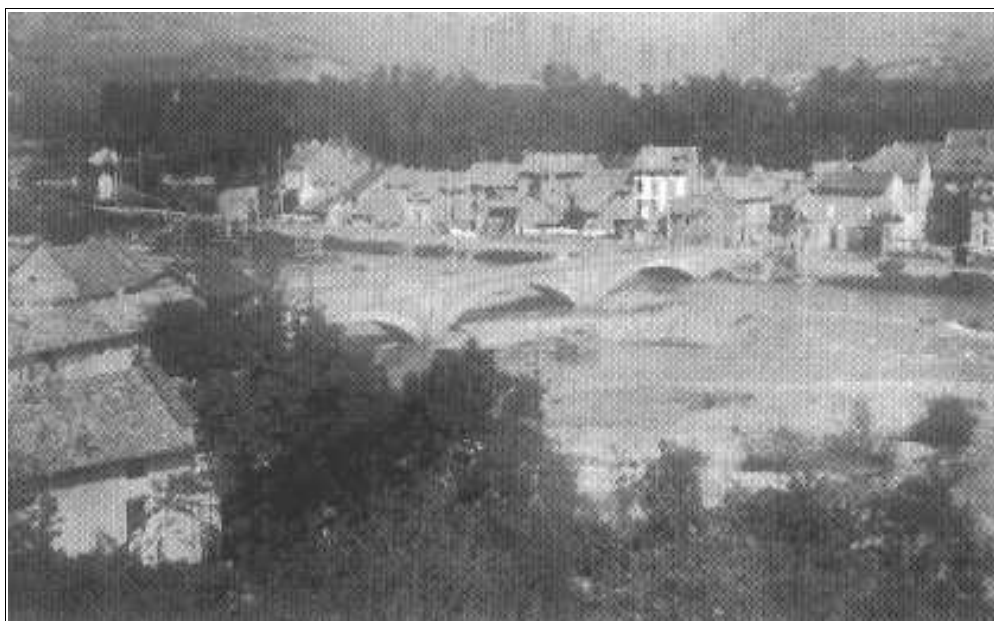
***Photo 18** : Pont « Tarron » construit en quelques heures au Péage de Vizille en Septembre 1911. « Vizille – Regards vers le passé » - Gérard MINGAT et Roger MORARD – 2003.*

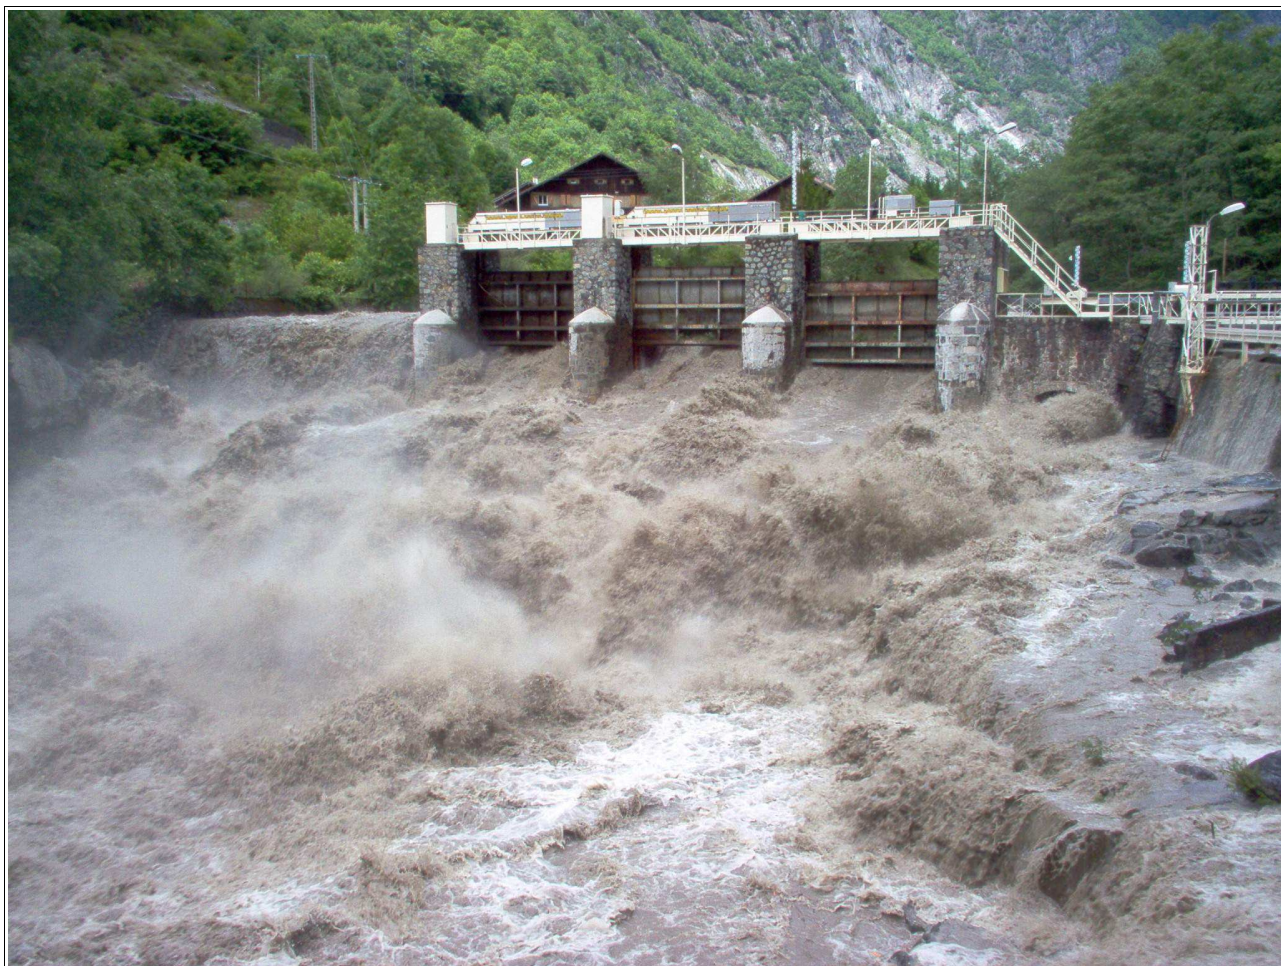
*Photo 22 : Barrage de Séchilienne (Pierre Ebeyse) lors de la crue de la Romanche en Mai 2008. Syndicat Mixte des Bassins Hydrauliques de l'Isère.*

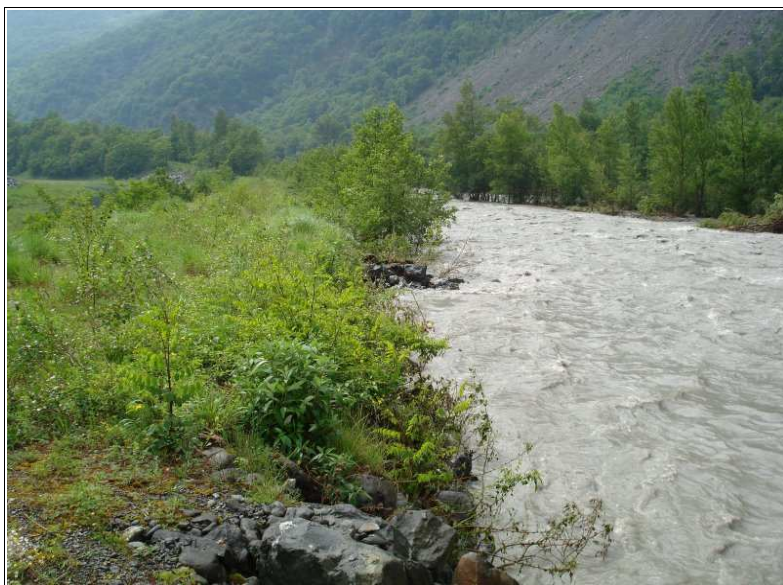
*Photo 23 : La Romanche en crue en Mai 2008, au Mas du Grand Bois à Séchilienne. Syndicat Mixte des Bassins Hydrauliques de l'Isère.*

| <b>Date</b> | <b>Lieu</b> | <b>Dégâts</b> | <b>Carte n°</b> | <b>Références</b> | <b>Sous-références</b> |
|---|---|---|---|---|---|
| <b><u>2008</u></b><br><b>26 - 27 Mai</b> | | Le débit maximum atteint une valeur de 263 m³/s à la station de Champeau le 26 Mai. Il s'agit d'une crue quinquennale. <b><u>VOIR PHOTO 22 et 23 p.49</u></b> | | Direction Départementale des Territoires – Service Prévision des Crues. | --- |

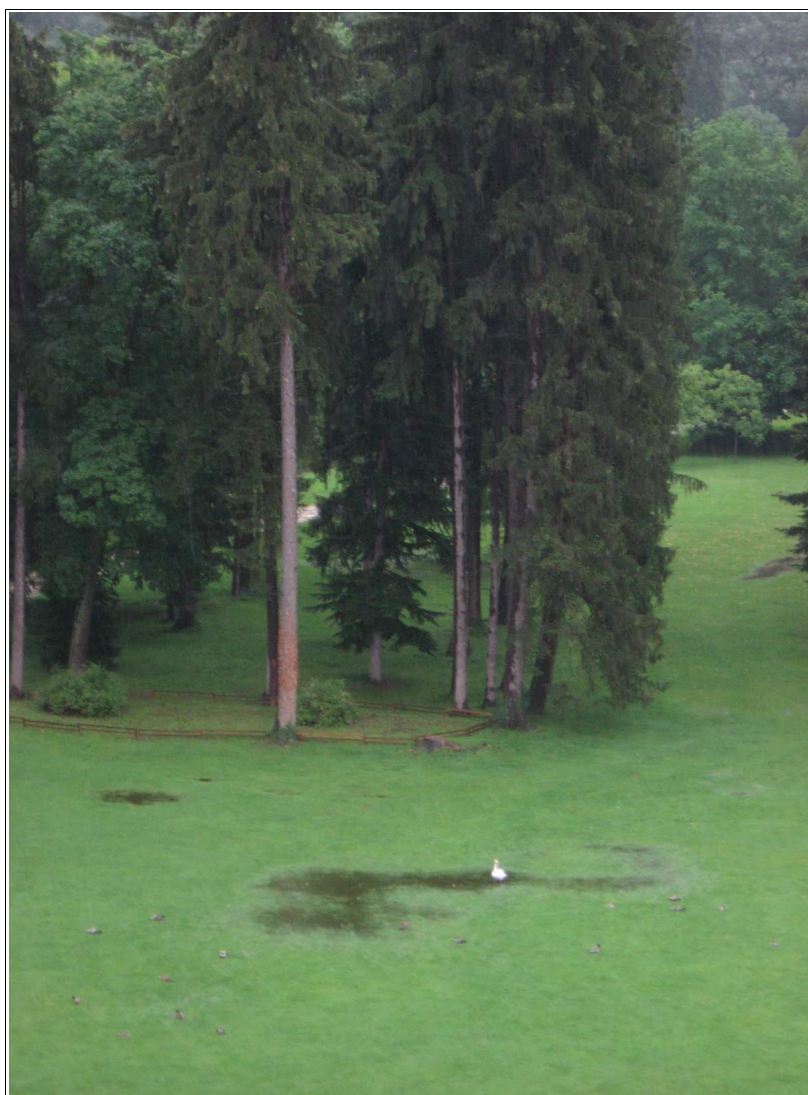
Photo 24 : La nappe phréatique commence à affleurer dans le parc du Château de Vizille, après un évènement pluvieux, le 15 Juin 2010 - Véronique DESPINE – Centre de documentation du Château de Vizille.
