**VALJOUFFREY**

PLAN D'EXPOSITION AUX RISQUES

**NATURELS PREVISIBLES**

Rapport  
de présentation

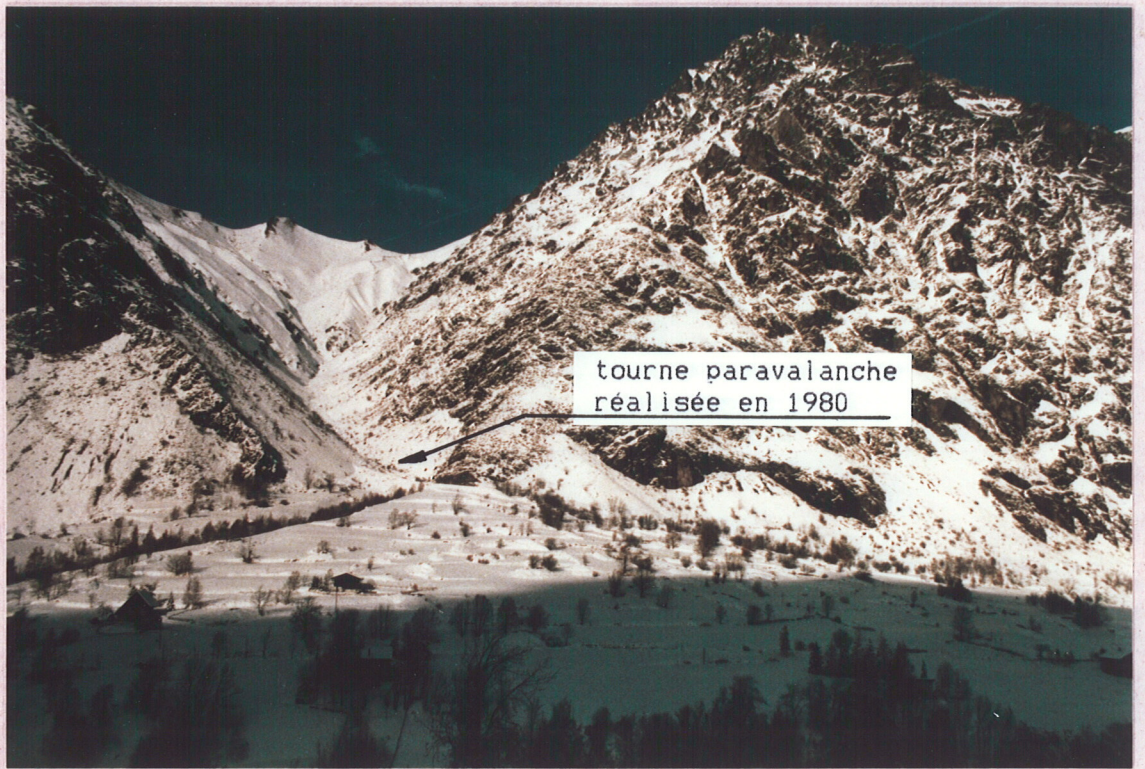
tourne paravalanche  
réalisée en 1980

zone d'arrêt de  
l'avalanche de la  
Laisse.

Suite aux avalanches catastrophiques de 1960 et 1961 une tourne a été construite au débouché du vallon afin de protéger le hameau et de diriger les coulées neigeuses vers l'Est, sur des terrains non occupés par les habitations.

Cet ouvrage construit en 1980, n'a fonctionné qu'une seule fois (24/01/1986) en détournant efficacement l'avalanche. Cependant une grande partie de la coulée est restée dans le chenal. Il nous faut donc ici signaler la nécessité du curage des tournes après les avalanches si le dépôt, par trop important, réduit l'action de celles-ci, dans le cas d'une nouvelle avalanche.

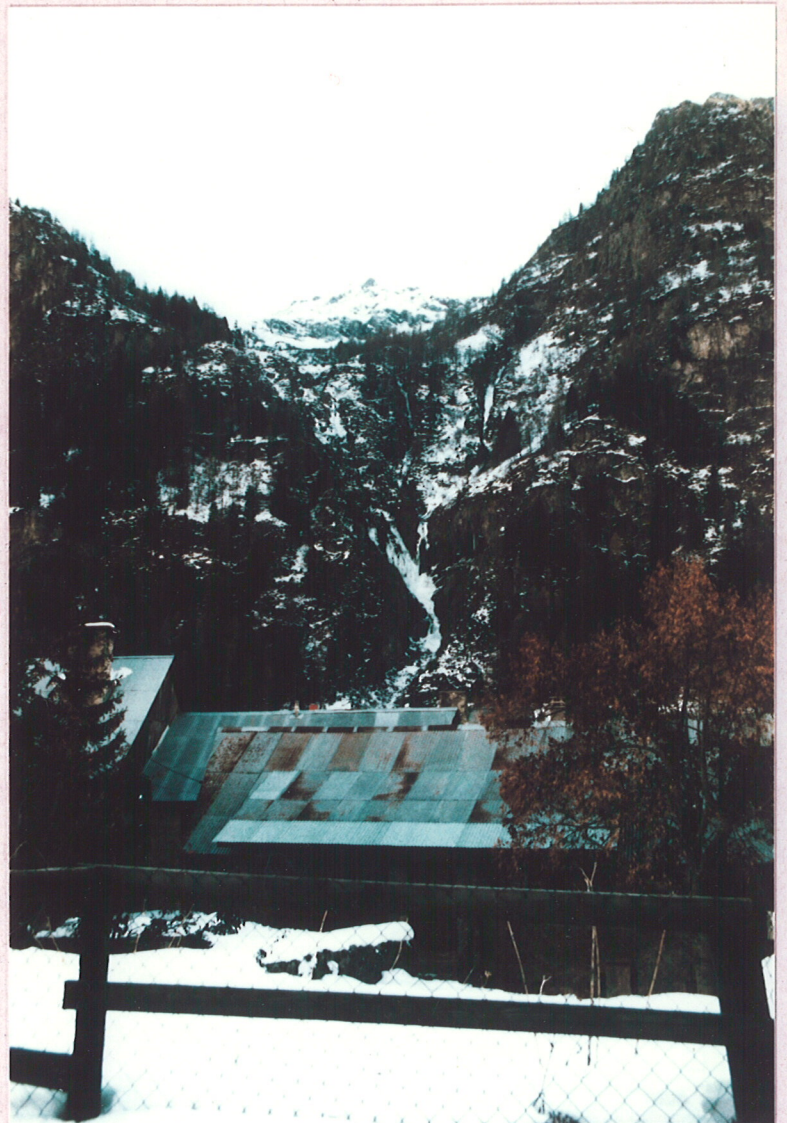
"falaise" surplombant le hameau  
de Valsenestre, exutoire de  
l'avalanche de Combe-Oursière.

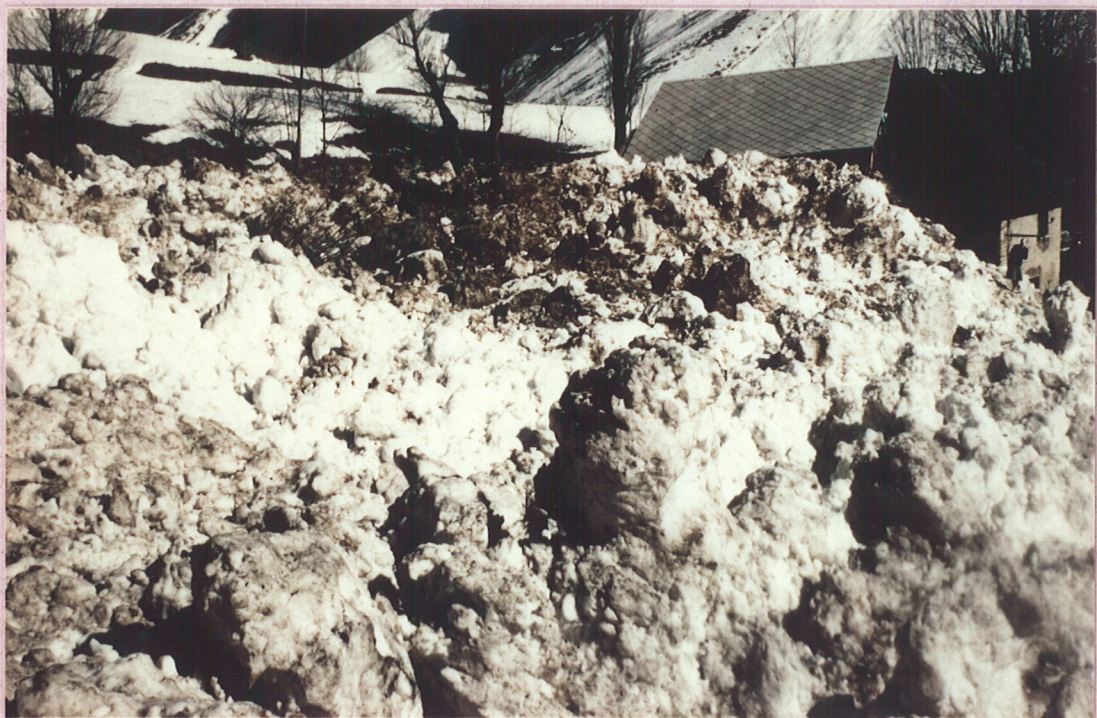
avalanche de la Laisse,  
dans le hameau du Désert,  
le 04 Février 1961.  
(photo A. Blanc-Lapierre)

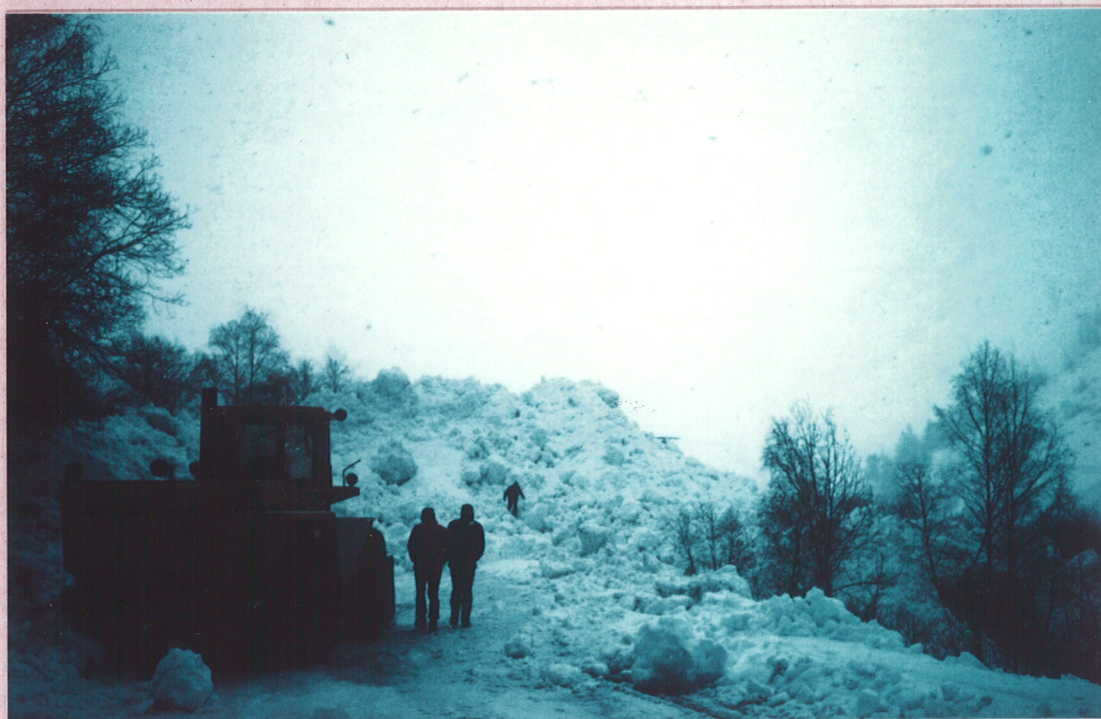
avalanche du Lattet  
du 24 Janvier 1986  
ayant coupé le CD 117,  
le recouvrant de 12 m  
de neige dense.

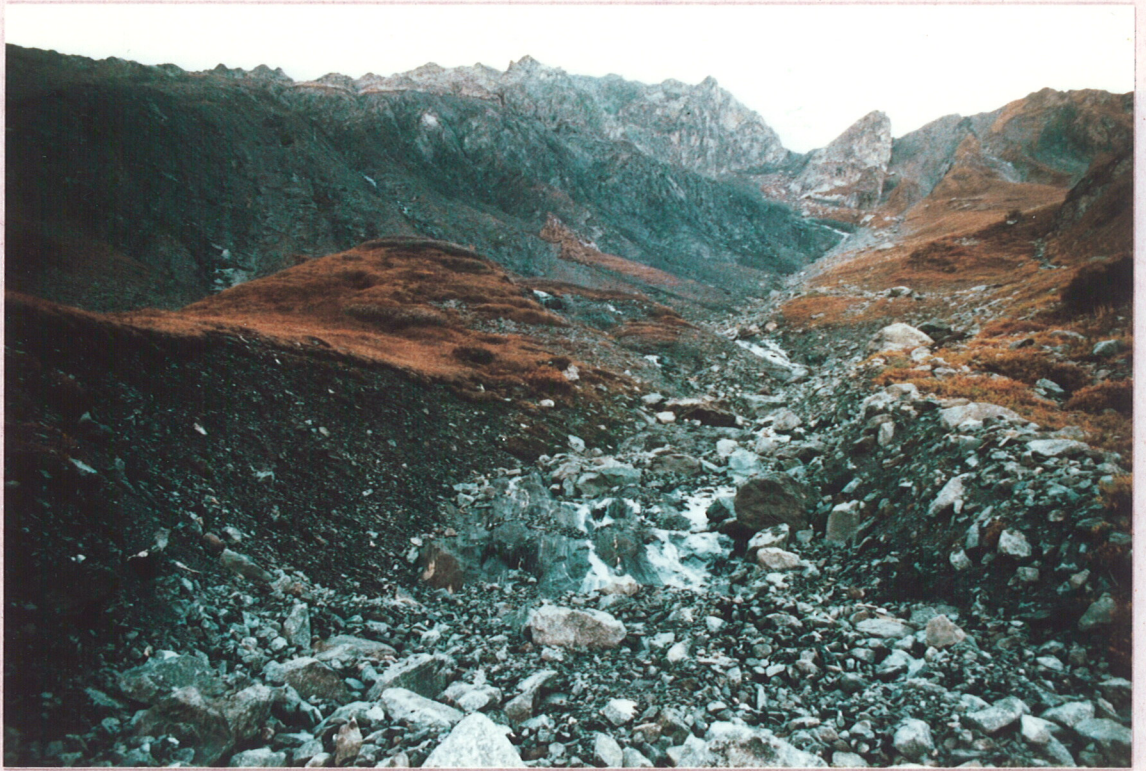
le Béranger dans  
la partie sommitale  
de son bassin de  
réception.  
(alt. 2100 m.)

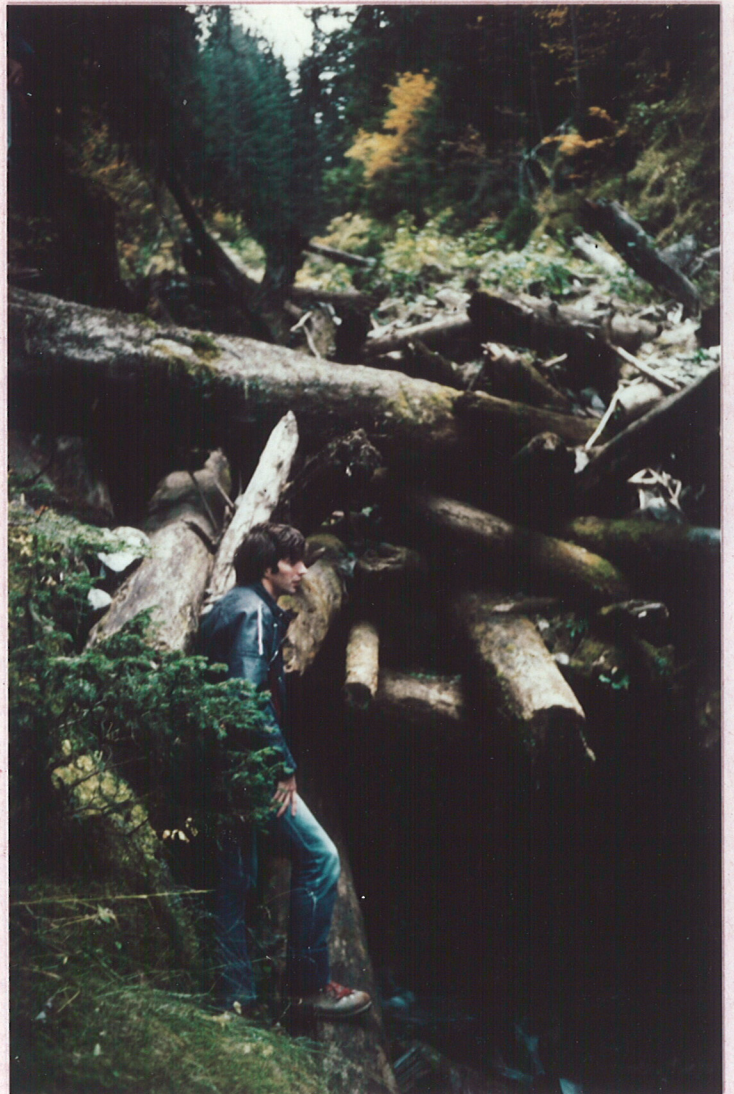
barrage de troncs  
dans le lit du  
torrent de Malentraz.

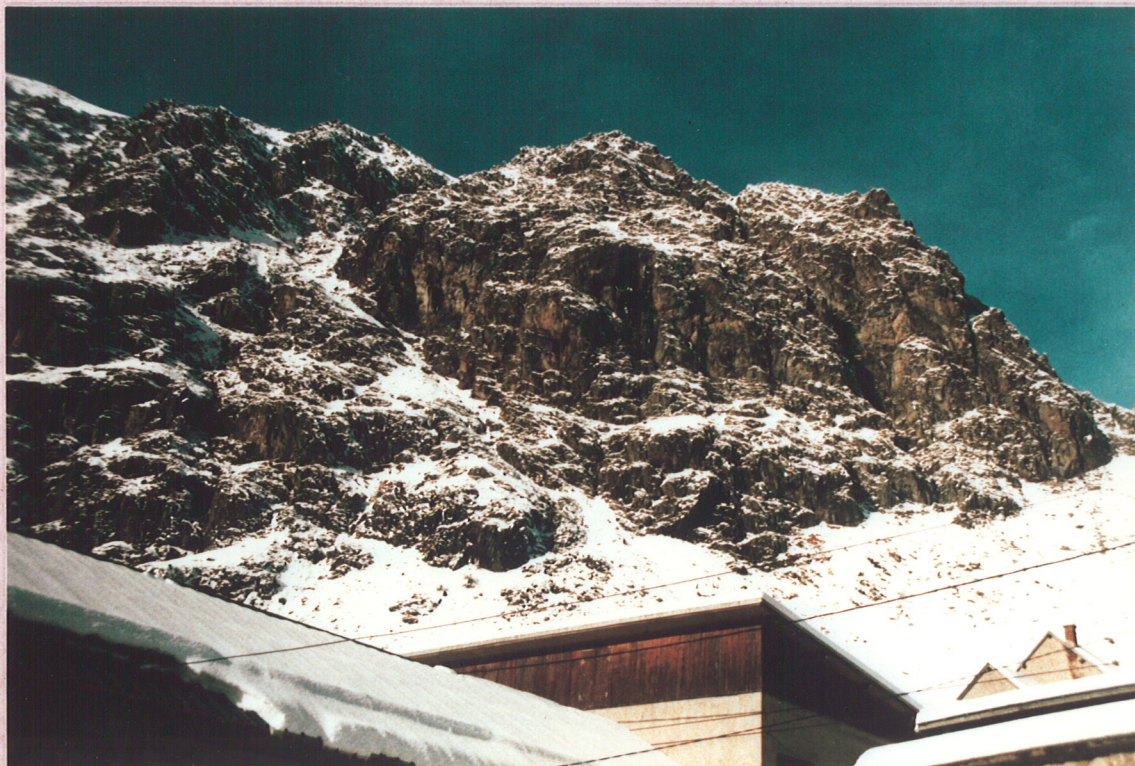
aspect de la  
zone de départ  
des chutes de  
blocs, au Désert.

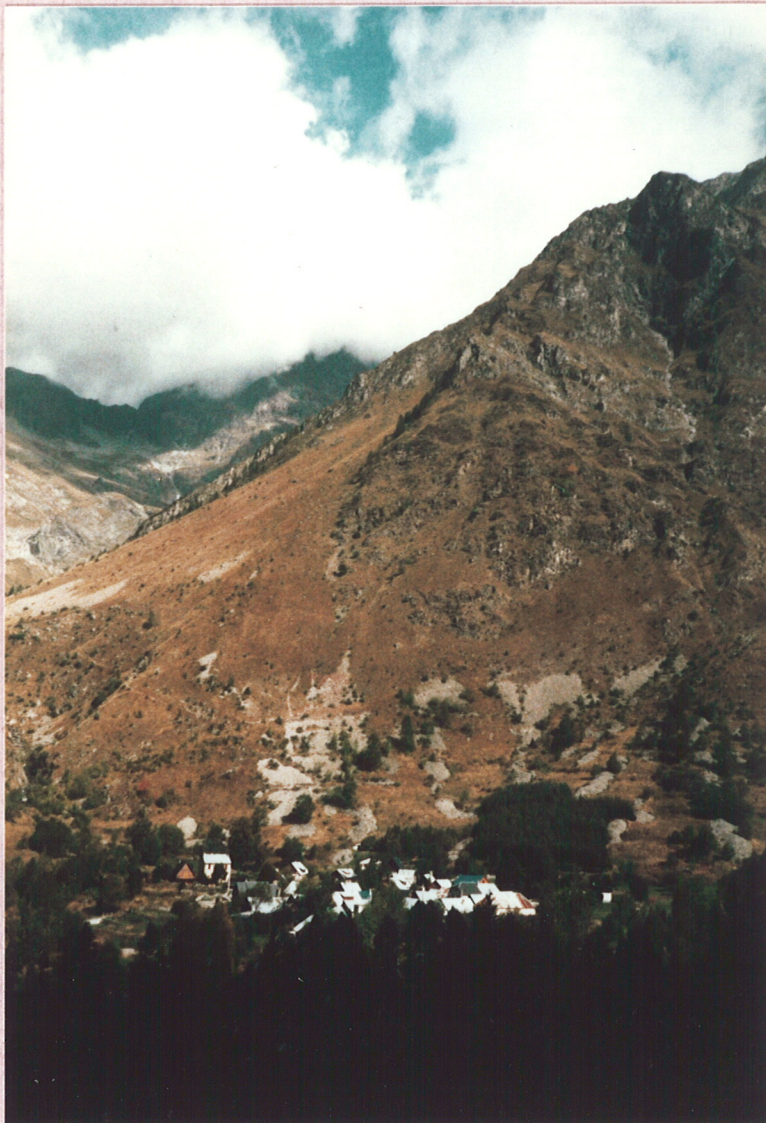
cône d'éboulis et zone  
de départ des chutes de  
blocs, au dessus de  
Valsenestre.

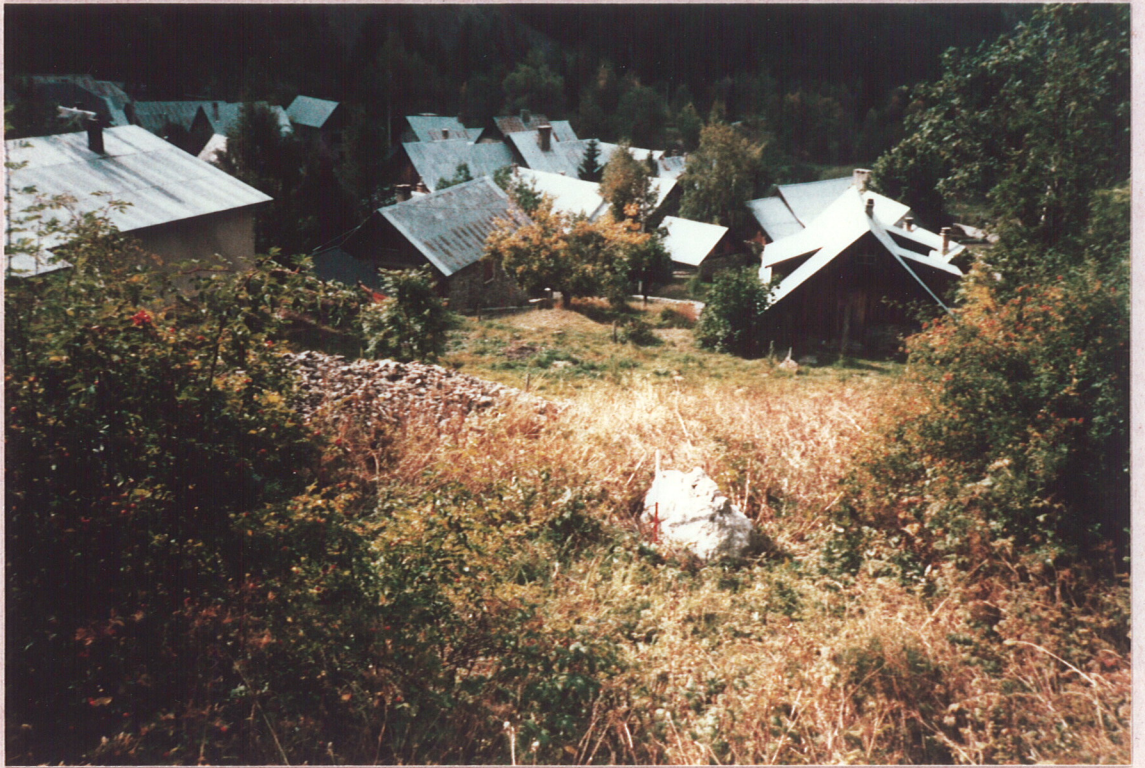
bloc de 1 m<sup>3</sup>  
environ, arrivé  
récemment aux  
abords de  
Valsenestre.

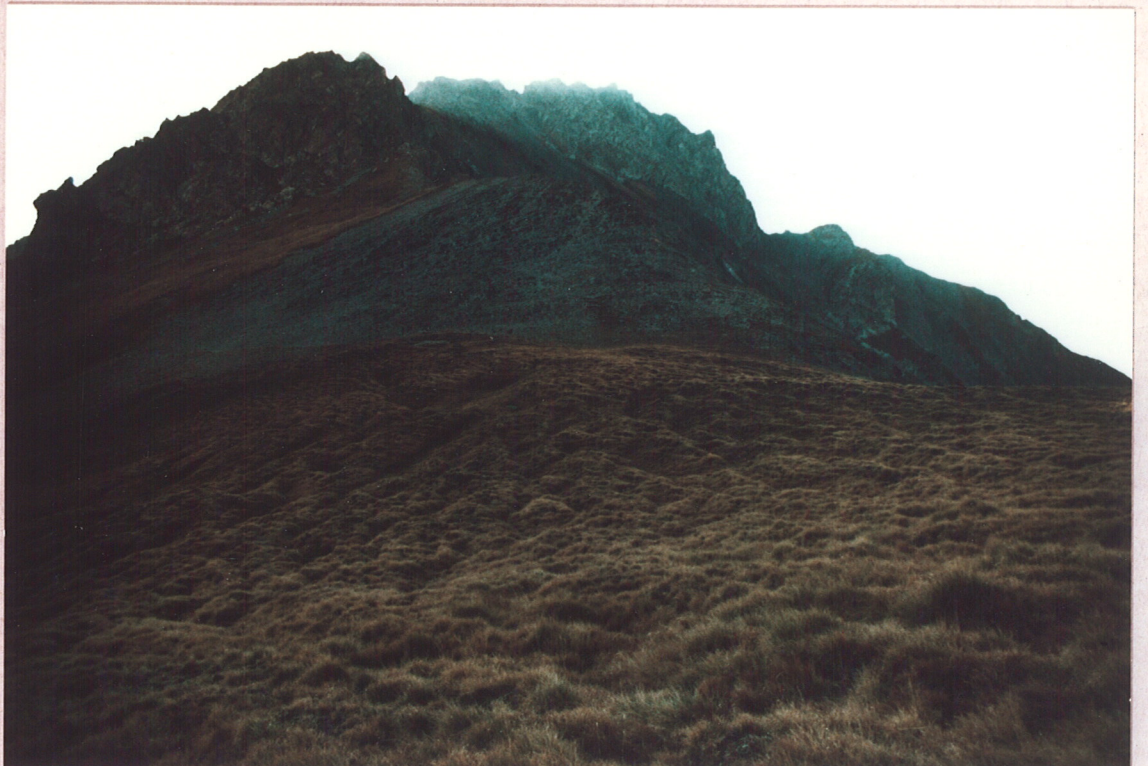
solifluxion au  
col de Côte-Belle.
