# restauration des terrains en montagne

## RAPPORT POUR LA COMMISSION DEPARTEMENTALE DES RISQUES NATURELS

du 1er Juillet 1993

COMMUNE DE LE GUA

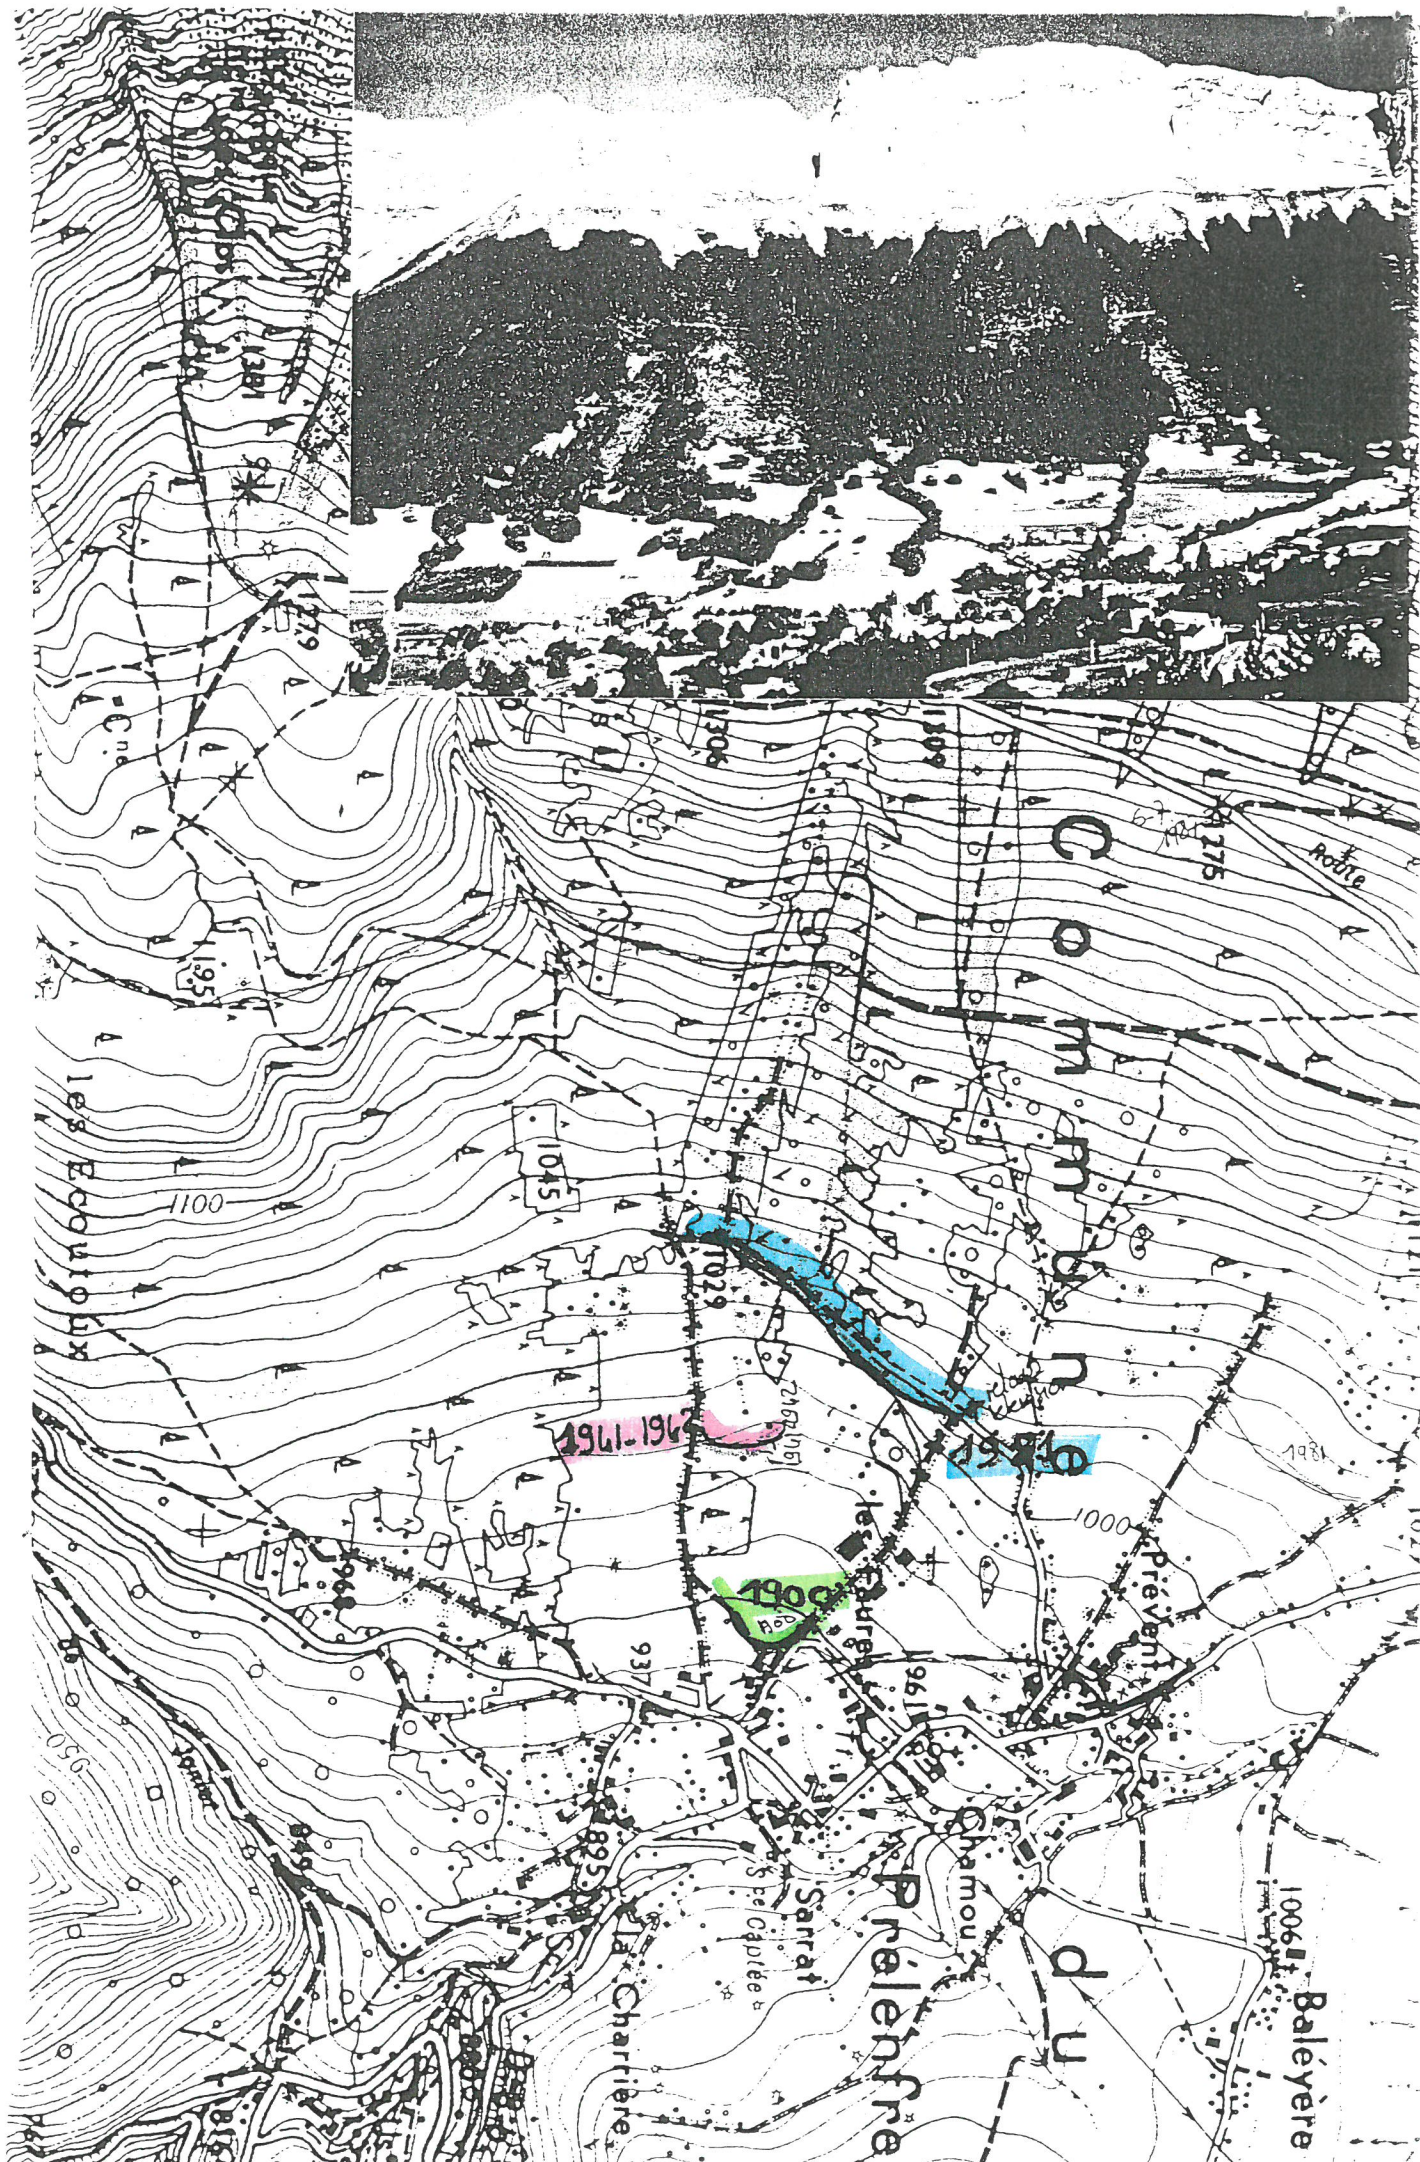
"La masse considérée présente effectivement des indices d'instabilité très sérieux qui rendent possible un effondrement en "grande masse, y compris à court terme.

" La simulation trajectographique indique que la zone bâtie du "village de PRELENFREY n'est théoriquement pas exposée, ce qui conforte "les observations de terrain et la mémoire collective.

" Plus en amont, en revanche, le versant présente une exposition  
"croissante à partir de 1100 m d'altitude.
