## **ANNEXE 4**

### **Cartographie de l'aléa inondation dans la vieille ville de La Canourgue**

*Etude du L.R.P.C. de Clermont-Ferrand - Décembre 2001*

**CARTOGRAPHIE DE L'ALEA  
INONDATION DANS LA VIEILLE VILLE  
DE LA CANOURGUE**

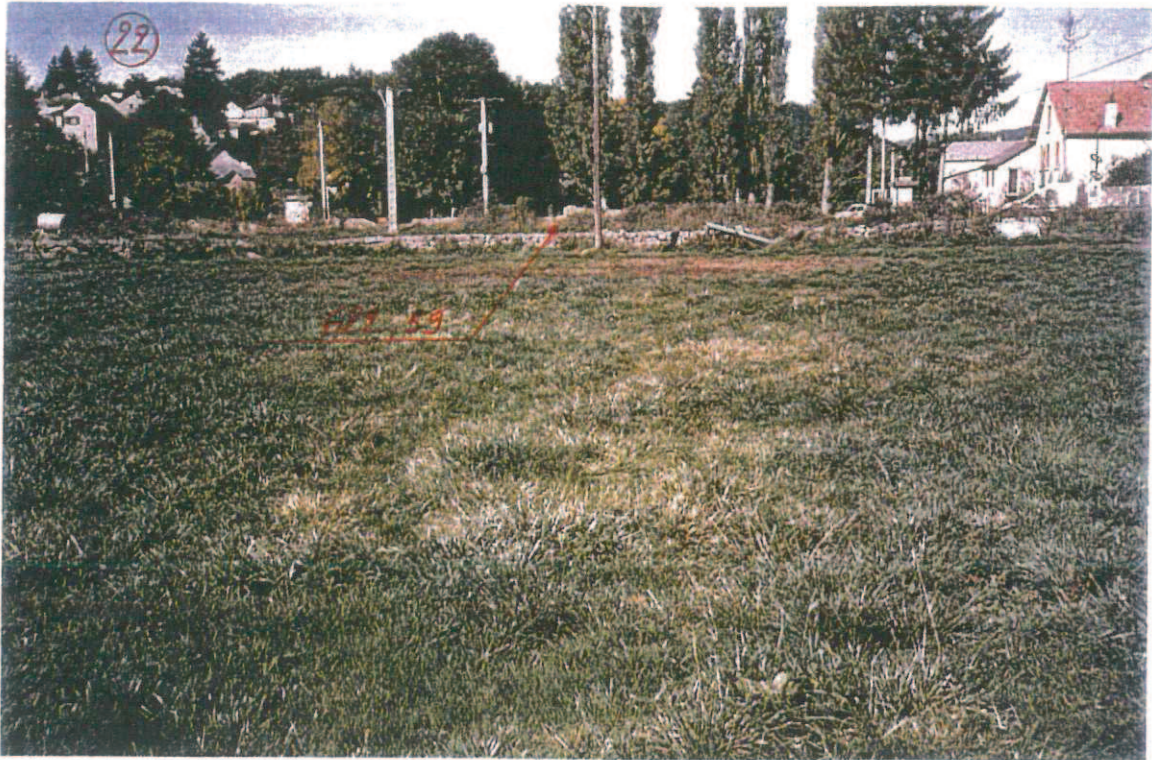
Repère de crue n° 22

Hauteur d' eau par rapport au sol : 0.50 m
