Commune de  
**CASTET**  
Plan de **P**révention des **R**isques  
(**P.P.R.**)

**Rapport de présentation**

Nature des risques pris en compte :

avalanches, glissements de terrain, chutes de blocs,  
inondations, crues torrentielles, effondrements karstiques

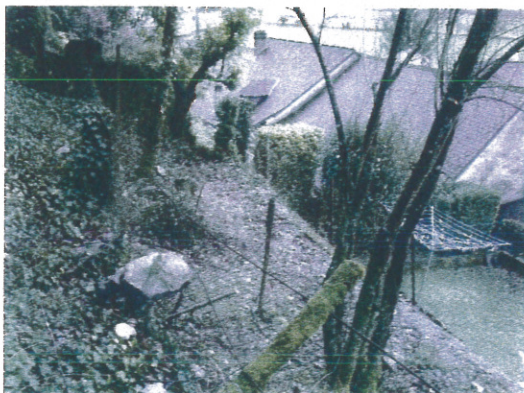
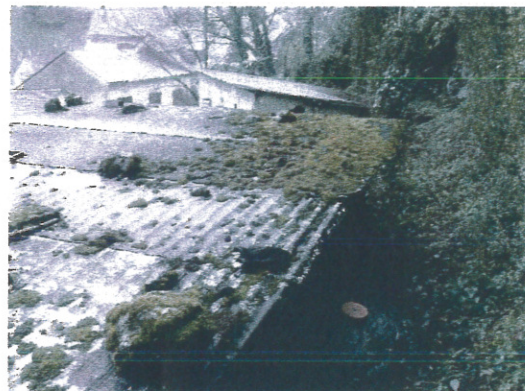
2011 (0.2 l) et 2010 (0.4 l) : Blocs arrêtés au dessus de maison PC n° 93

| Date | Sites<br>Lieu-dit | Description | Source |
|---|---|---|---|
| 2010 | Village | Un bloc d'environ 0.4 l est descendu de l'éboulis situé au dessus de la rue Carrière. Il s'est arrêté contre le poulailler de la maison PC n°93. L'impact a fissuré le mur en parpaing. | BDRTM |
| 2011 | Village | Bloc de 0.2 l est descendu de l'éboulis situé au dessus de la rue Carrière. Il a été stoppé par un grillage au dessus de la maison PC n° 93. | BDRTM |

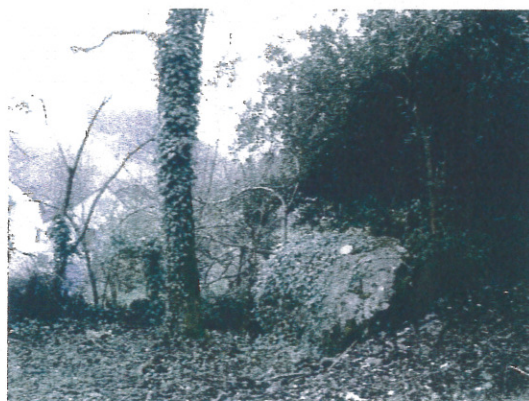
Années 50 : blocs d'environ 1.2 m3 arrêté dans le jardin PC n° 91
