**PPRI**

**Agnos Oloron-Sainte-Marie Moumour**

**LAISSES DE CRUE - TEMOIGNAGES**

| Localisation des fiches de laisses de crue et témoignages | | |

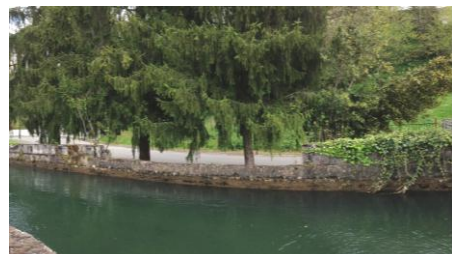
Le débordement a commencé vers 19h00 jusqu'à minuit. L'eau débordait du canal par une section fusible (cf. photographie ci-dessous).

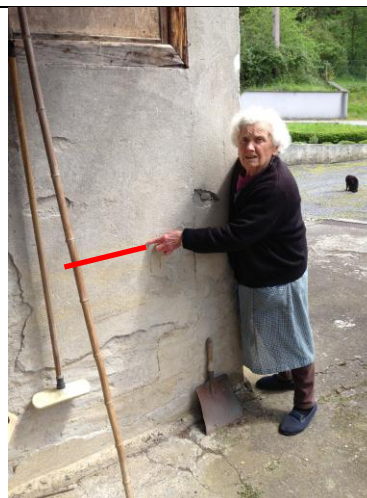
**Numéro de laisse de crue :** 1

**Niveau d'eau :** 0,95 m / TN – 188,75 m NGF

Plus forte crue connue depuis les années 60.  
Il ne s'agit pas d'une inondation par le Vert.

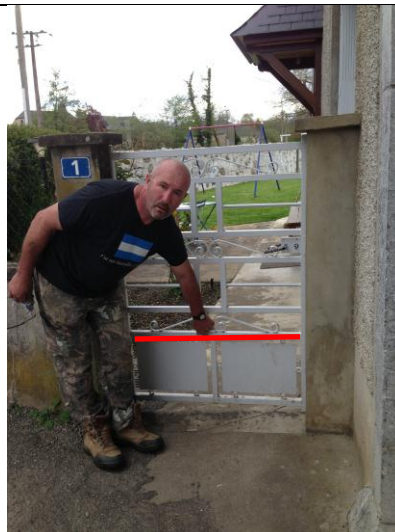
**Numéro de laisse de crue :** 3

Habitation inondée par le canal qui débordait à un point bas de son endiguement et par ruissellement des coteaux.

**Niveau d'eau :** 50 cm du sol à l'entrée du jardin coté route (cf. photo) – **190.05 m NGF**

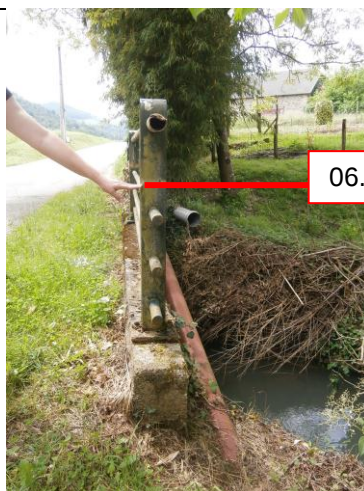
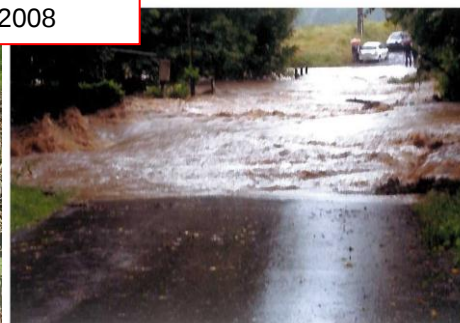
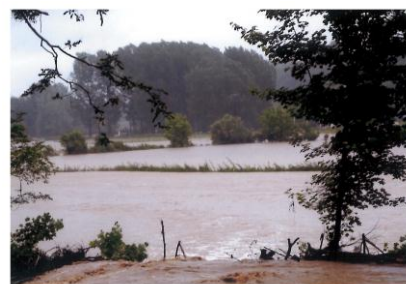
**Numéro de laisse de crue :** 5

La crue venait de l'effet conjugué de l'Aurone et du Vert.

80 cm/route - 238.25 m NGF

Toute la partie en point bas était sous l'eau, l'eau n'est pas passée par-dessus le pont de Féas.

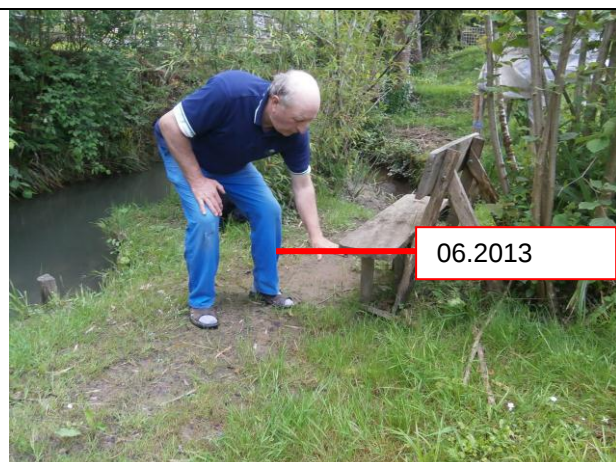
**Numéro de laisse de crue :** 6

Le niveau indiqué n'est pas celui de la crue de 2008

30 cm/TN, sous le banc – 236.13 m NGF

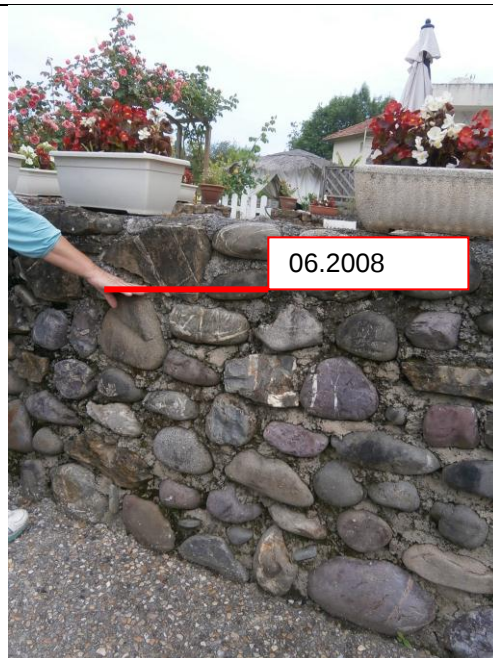
**Numéro de laisse de crue :** 7

**Niveau d'eau :** 75 cm/TN – 238.30 m NGF

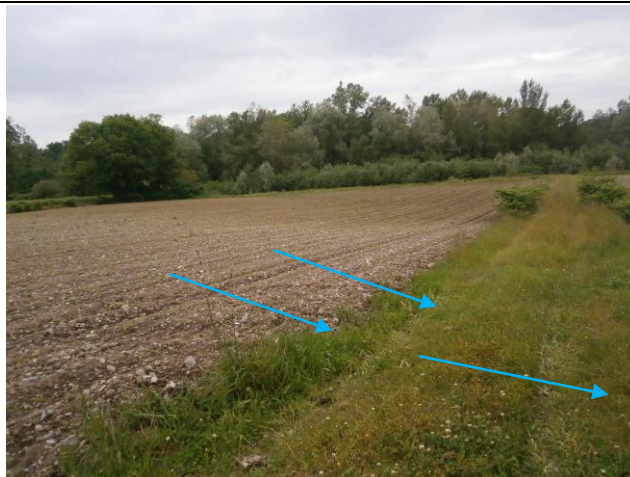
**Numéro de laisse de crue :** 8

Depuis que l'exploitation de la gravière a pris fin, et depuis la rectification en ligne du bras, chaque crue importante submerge les champs jouxtant le Vert et l'eau passe devant la grange.

**Niveau d'eau :** au pied de la grange – 230.75 m NGF

En 2008, après un orage et précipitation soutenue, une buse traversant un chemin d'exploitation a cédé et la maison a été inondée de 10 cm. La buse a été réparée depuis.

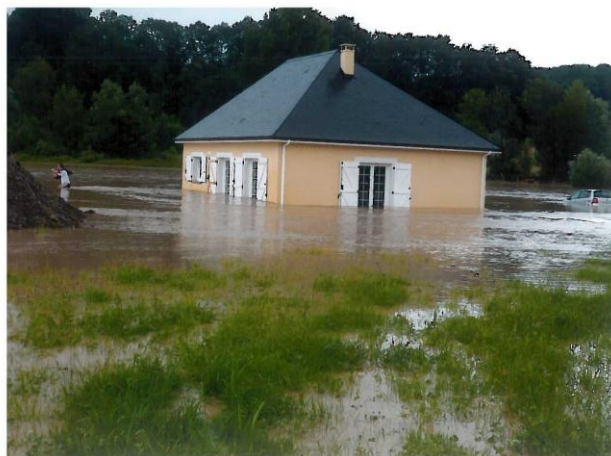
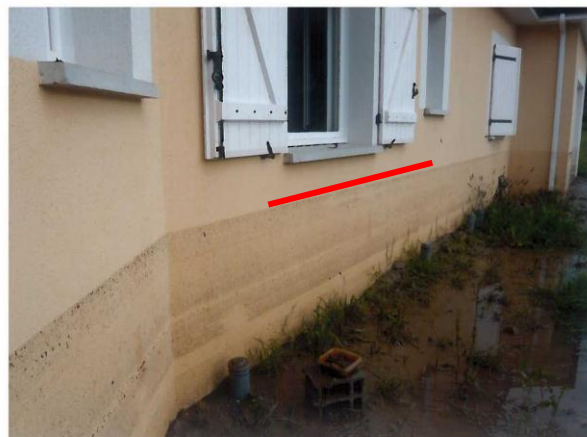
Numéro de laisse de crue : 9

Niveau d'eau : 20 cm sous la fenêtre – 222.37 m NGF

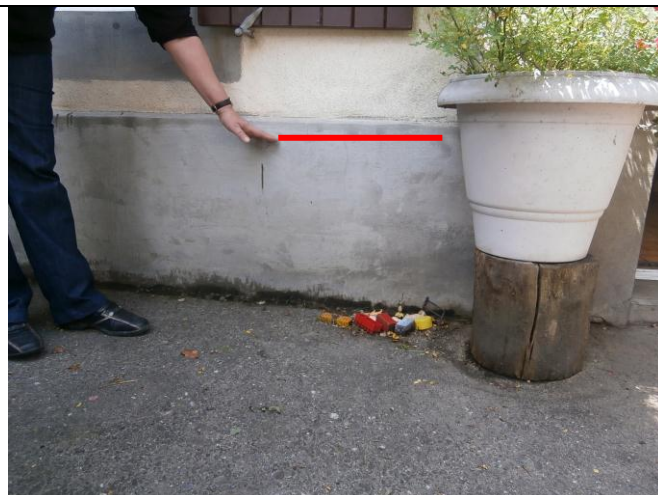
**Numéro de laisse de crue :** 10

Les écoulements torrentiels provenant de la colline, et l'eau de la crue ont envahi très rapidement l'habitation ainsi que la grange.

**Niveau d'eau :** 48 cm/dalle – 206.98 m NGF

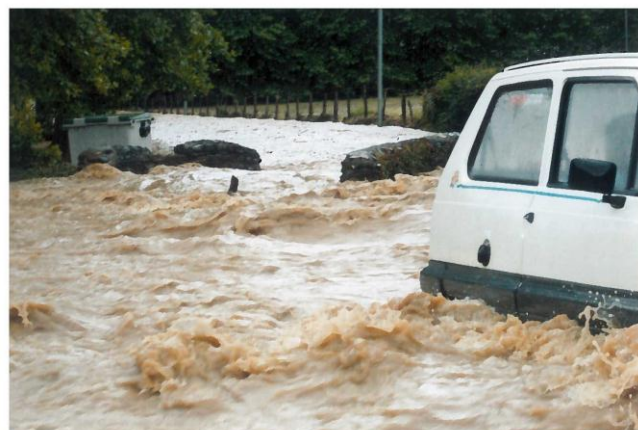
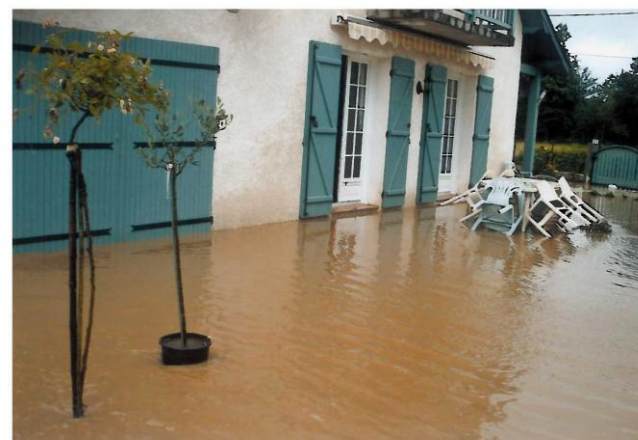
**Numéro de laisse de crue :** 11

La maison a été inondée par les eaux de l'affluent du Vert.

Les champs n'étaient pas inondés (cf. Photographie)

**Niveau d'eau :** 25 cm/dalle – 197.61 m NGF

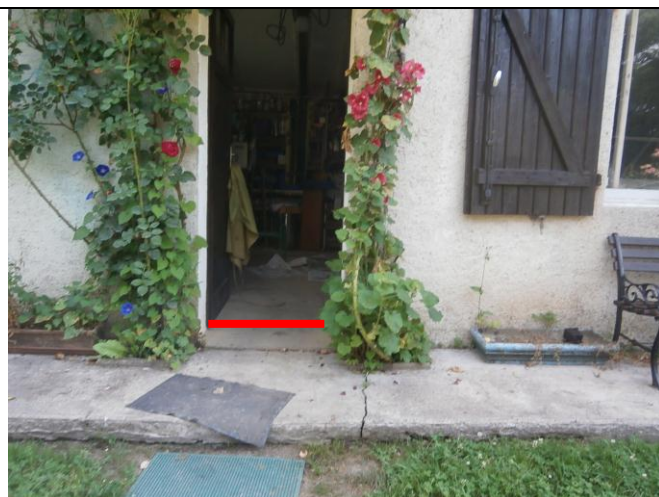
**Numéro de laisse de crue :** 13

En 1989, le ruisseau en contrebas du jardin déborde.

**Niveau d'eau :** 3-4 cm par rapport à la dalle de son cabanon – 247,27 mNGF

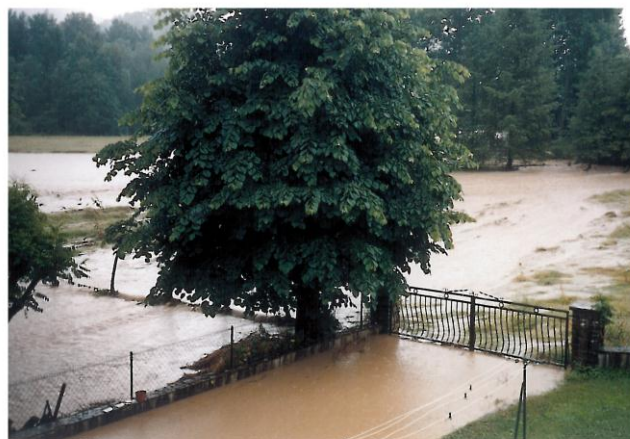
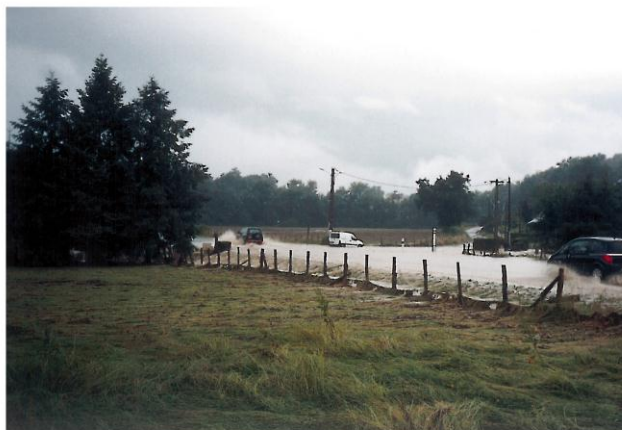
**Numéro de laisse de crue :** 15

**Niveau d'eau :** jusqu'au portail en bas de la maison.

Le Frey a débordé au niveau du pont sur la route d'Aramits (voir photo ci-contre) et s'est écoulé sur les parcelles bordant le ruisseau et est allé rejoindre le canal en bas de la parcelle.

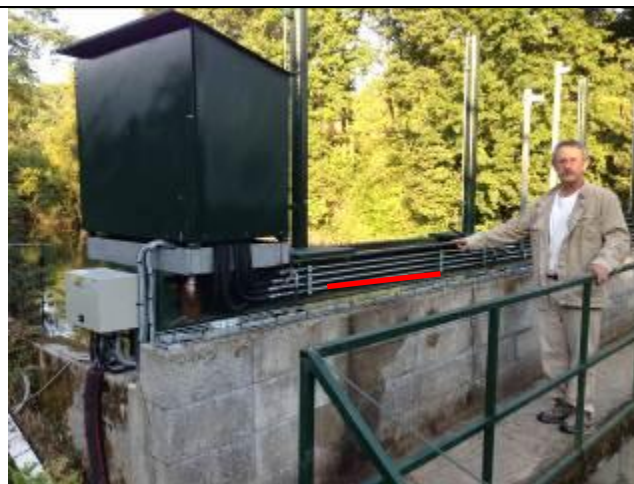
**Numéro de laisse de crue** : 16

**Niveau d'eau** : 0,80 m par rapport au niveau de la passerelle - 182,35 m NGF

Niveau en amont du seuil

De forts remous rendent difficile l'estimation précise du niveau.

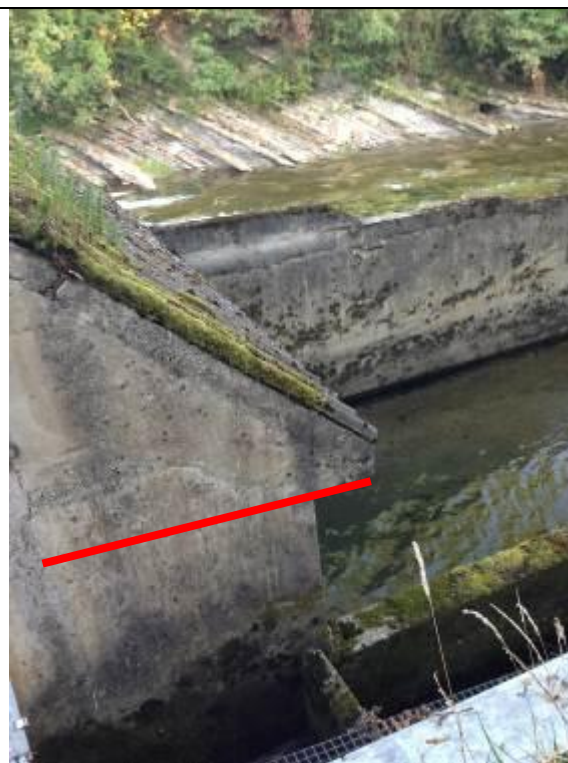
**Numéro de laisse de crue** : 17

**Niveau d'eau** : 79 cm par rapport au muret béton - 178,46 m NGF

Niveau en aval du seuil

De forts remous rendent difficile l'estimation précise du niveau.

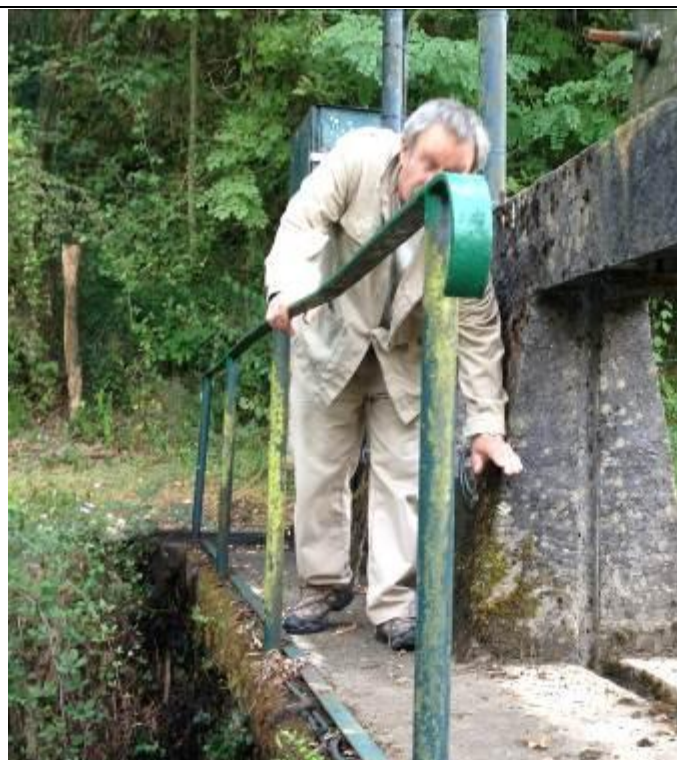
**Numéro de laisse de crue** : 18

**Niveau d'eau** : cf. photo 60 cm par rapport au TN

Les vannes d'alimentations du canal étaient fermées mais l'eau passait par-dessus les vannes et sur le côté. Le niveau était représentatif du Vert en amont du seuil.

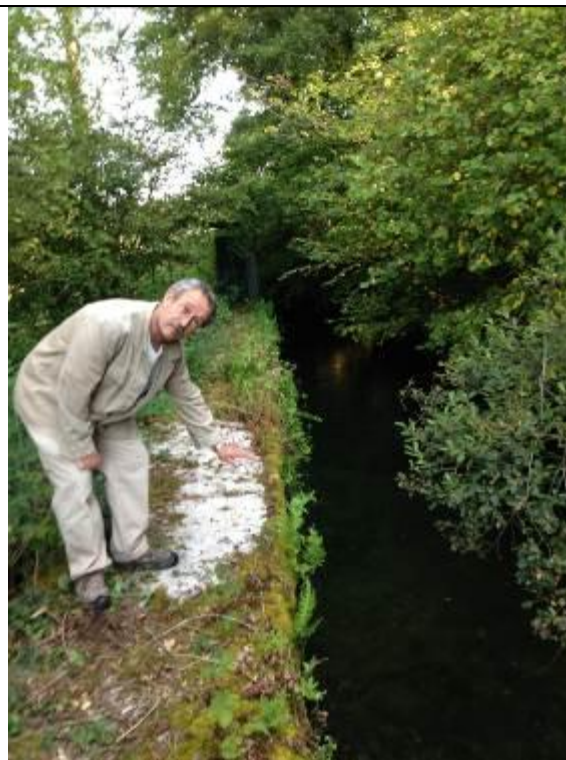
**Numéro de laisse de crue :** 19

**Niveau d'eau :** cf. photo 20 cm sur le mur en aval des vannes (près de la vanne de décharge)

Les vannes d'alimentations du canal étaient fermées mais l'eau passait par-dessus les vannes et sur le côté.

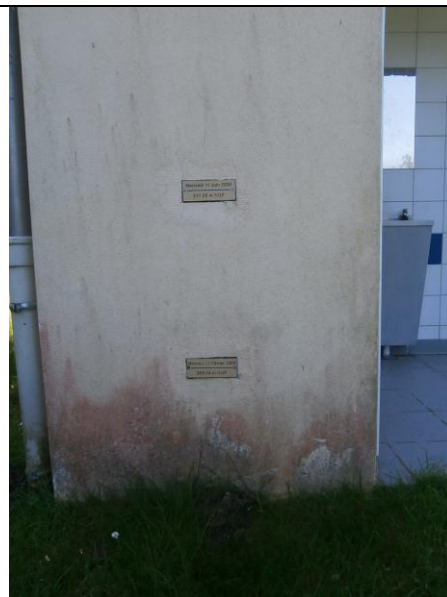
**Numéro de laisse de crue** : 20

**Niveau d'eau** : 210,26 mNGF

Beaucoup de débit et montée de la crue très rapide.

Le niveau est monté jusqu'en bas de la route en face.
