Etude de l'aléa inondation de  
l'Ousse et cartographie des  
zones inondables entre  
Artigueloutan et Bizanos

# **Note de présentation Commune d'Idron**

**Mars 2017**

Intitulé du projet : Plan de Prévention du Risque Inondation – aléas et enjeux pour les crues de l'Ousse et ses principaux affluents

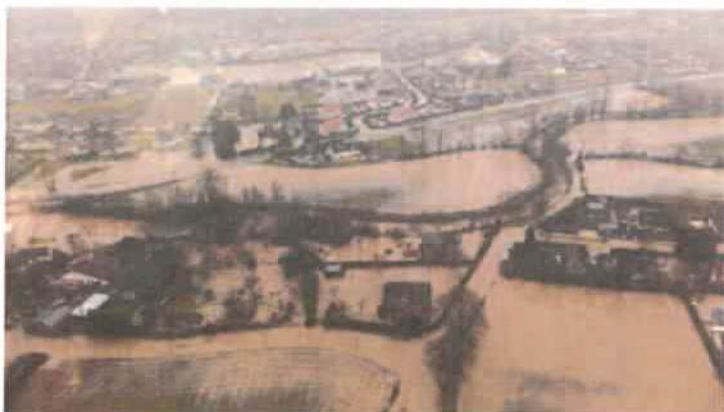
**Figure 1 : Inondation à Idron en janvier 2014 (source SDIS 64)**

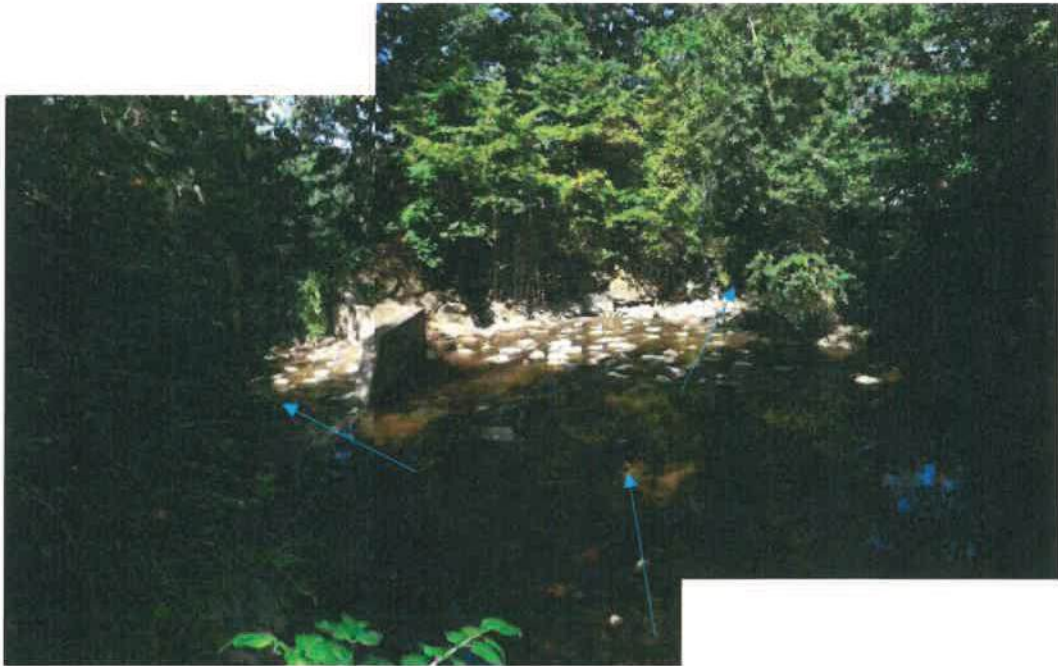
Le répartiteur de l'Ousse à Lée, situé 200 m au sud de la RD 213, permet le renvoi d'une partie des eaux de l'Ousse vers l'Arriou Merdé, dont les caractéristiques physiques et hydrauliques changent brutalement en aval de l'ouvrage. Le lit du ruisseau s'élargit, les berges se rehaussent suite à la mise en place quasi continue de merlons de berges, permettant de limiter les débordements.

Figure 11 : Répartiteur Ousse (à droite) et Arriou Merdé à gauche

L'ouvrage a vocation à séparer les débits à faibles et moyennes eaux, mais est rapidement submergé en période de crue et son influence disparaît.

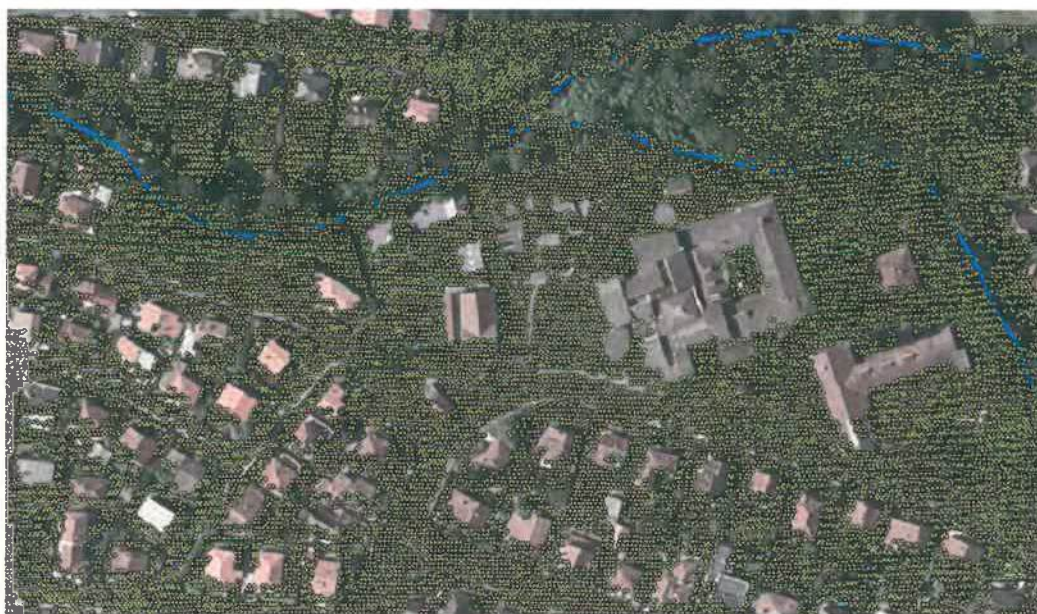
La Figure 15 présente un extrait du MNT de la CAPBP sur Bizanos. Chaque point est relié à une altitude, calculée après traitement de relevés aériens laser. On constate que les bâtiments ne sont pas pris en compte et que l'altitude de ces zones est à interpoler à partir des points du terrain naturel à proximité. Les remblais ou vide sanitaire sous bâtiment ne sont donc pas incorporés à ce MNT.

Figure 15 : Extrait du MNT (source : MNT CAPBP)

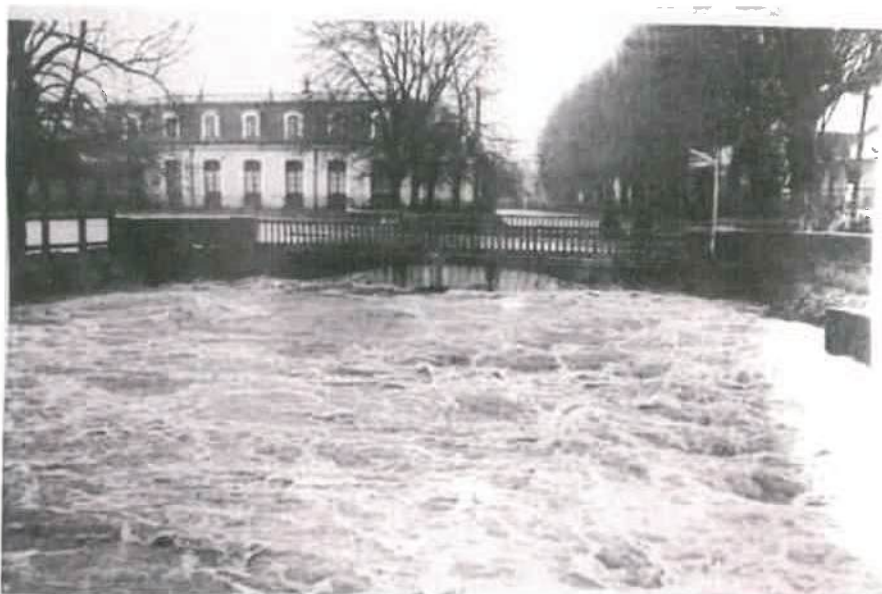
Figure 26 : Pont de l'Ousse rue de la Gare en 1952 (source DDTM64)

En supposant que ces deux photos ont été prises au pic de crue et en se basant sur les laisses de crues, l'écart entre 2014 et 1952 en amont de Pau peut s'expliquer par l'existence d'un by-pass en rive gauche mis en avant dans l'étude CETE 2009 et ISL 2014, les eaux de l'Ousse rejoignant le Gave sans passer par l'ouvrage de la Gare. Dans ce cas, le débit de  $74 \text{ m}^3/\text{s}$  au pont serait correct mais probablement sous-estimé dans la traversée amont de Pau et Bizanos, expliquant les différences de niveau importantes.

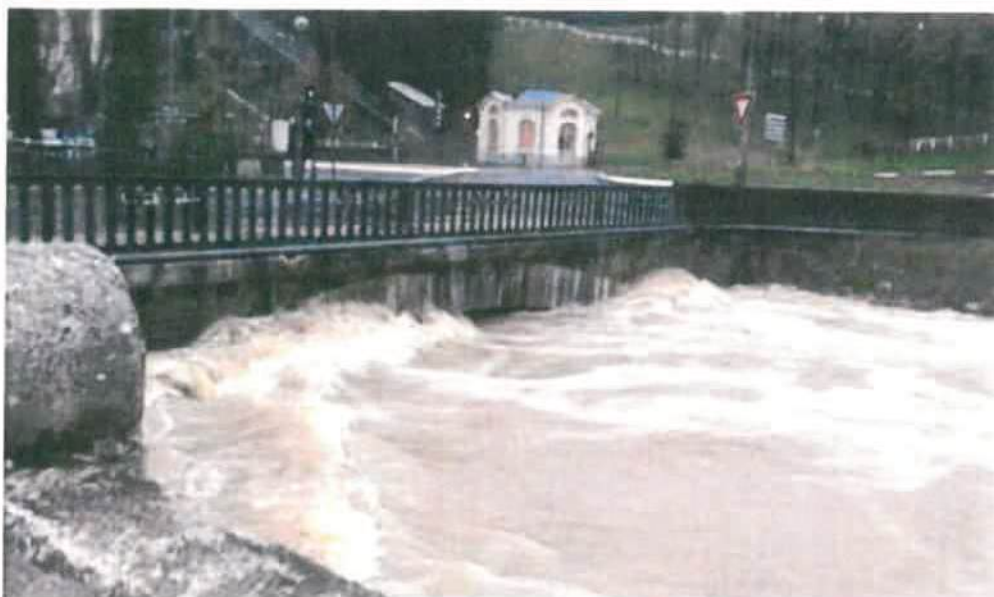
Figure 27 : Pont de l'Ousse rue de la Gare en 2014 (source DDTM64)

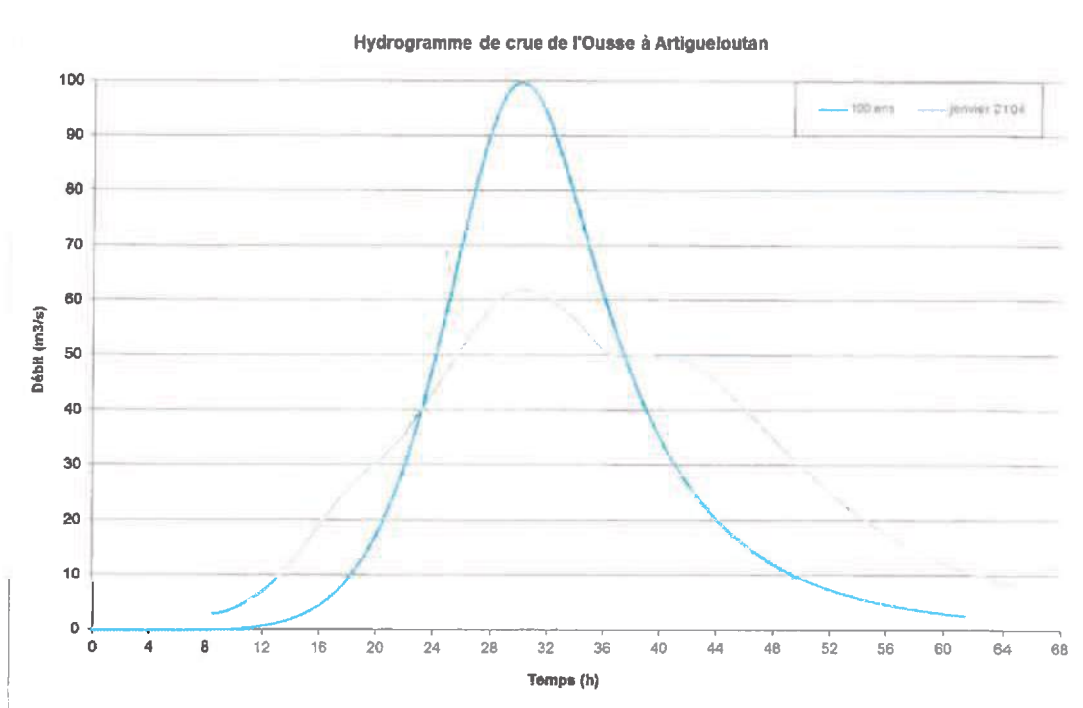
Figure 29 : hydrogrammes de crue théorique et modèle de janvier 2014

En termes de volume, la crue de 2014 a propagé, hors débit de base, environ 6 millions de m<sup>3</sup> sur 2,5 jours, ce qui est similaire au volume de la crue centennale théorique.

Ceci rejoint l'analyse de l'évènement faite précédemment, à savoir des pluies d'intensité moyenne mais sur de longues durées et faisant suite à des périodes humides, conduisant à un ruissellement massif.

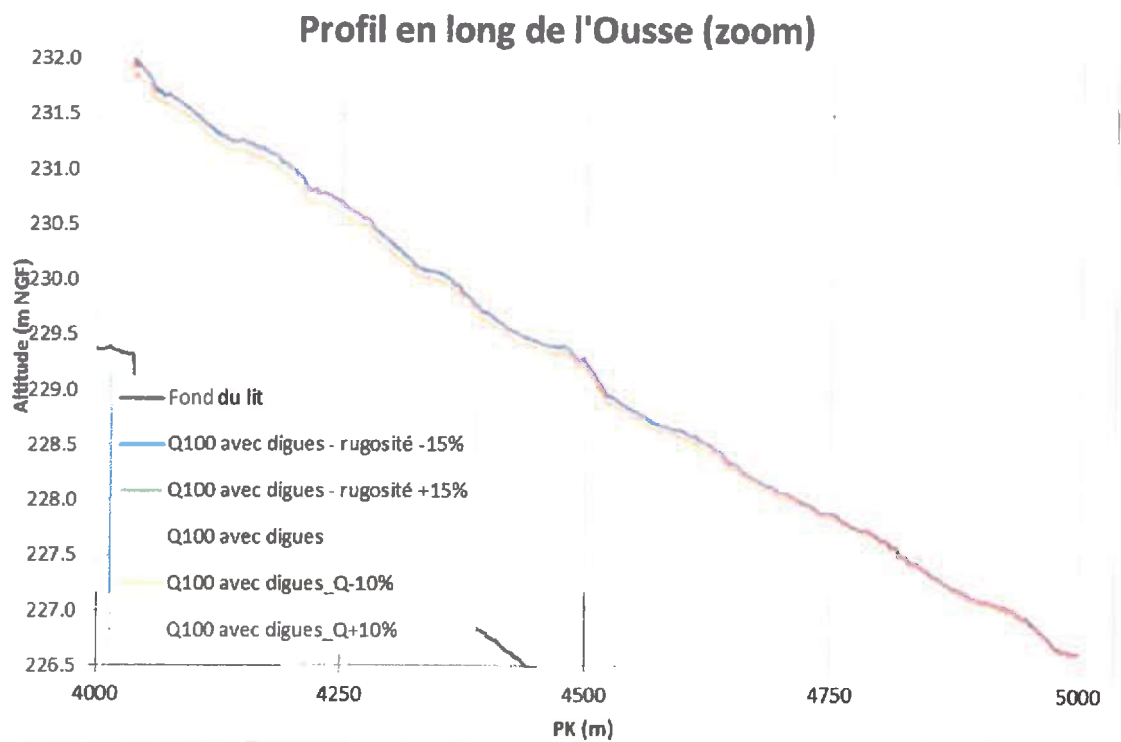
**Figure 31 : Influence de la modification des paramètres sur la ligne d'eau centennale à Ousse**

Les tests de sensibilité valeur de débit pris en compte montre un impact modéré de ce paramètre (+/- 5 cm en moyenne, avec quelques rares secteurs où la différence peut atteindre une quinzaine de centimètres).

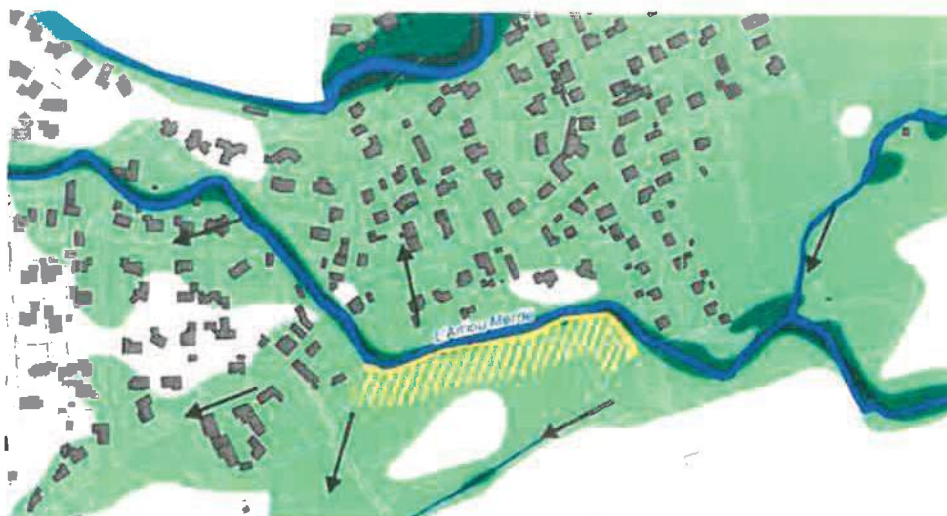
**Une bande sécurité d'aléa fort de largeur forfaitaire de 30 m à l'arrière des merlons, projetée perpendiculairement à son emprise, a été cartographiée.**

Figure 34 : Exemple de bande de sécurité (hachurage orange)

Or dans le cas où ces merlons se rompent, on voit l'apparition d'une vague s'engouffrant à travers la brèche à vitesse importante, avant de s'étaler plus ou moins rapidement en lit majeur. Même si les merlons ne constituent pas un système de protection contre les crues, leur rupture peut donc provoquer un sur-aléa sur les parcelles en aval.

Pour cela, plusieurs scénarios de rupture ont été modélisés et une largeur moyenne d'influence en aval du merlon a été déterminée.

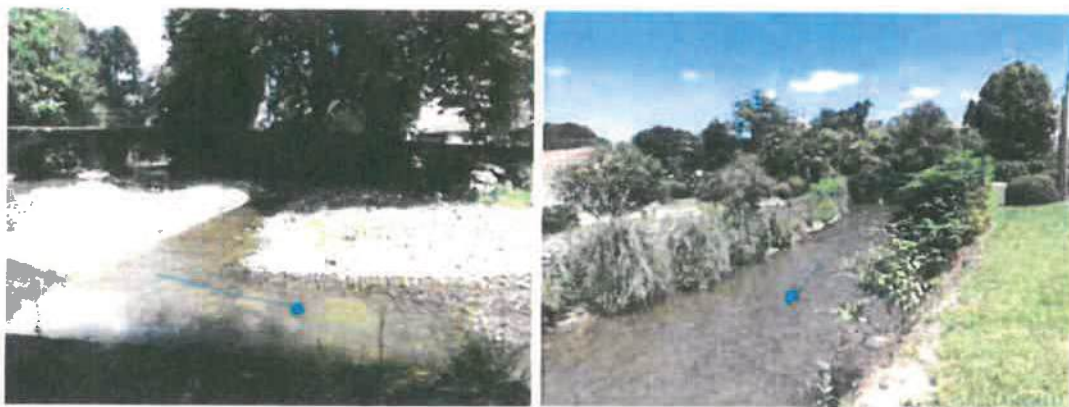
Figure 38 : L'Ousse – seuil RD 513 et aval rue Cam Marty

- **Rive droite** : au droit du coude chemin des Cambets en aval du château, surversant une partie des merlons. Les eaux s'écoulent alors vers le Nord-Ouest, rejoignant le Lassègue, puis l'Ousse, bloquées par la rocade.
- **Rive gauche** : au droit du château et en aval de la rue Cam Marty (Figure 38). Les eaux remplissent le champ du coude de l'Ousse, puis atteignent la voirie et les fossés de la RD 213, jusqu'à l'amont du Clos Beaumont (zone 8 sur la Figure 44). Un fossé sur la partie Est du lotissement (photo de gauche Figure 39) dirige les ruissellements vers l'Ousse au Nord via une buse à clapet (zone 7 sur la Figure 44 et photo de droite Figure 39).

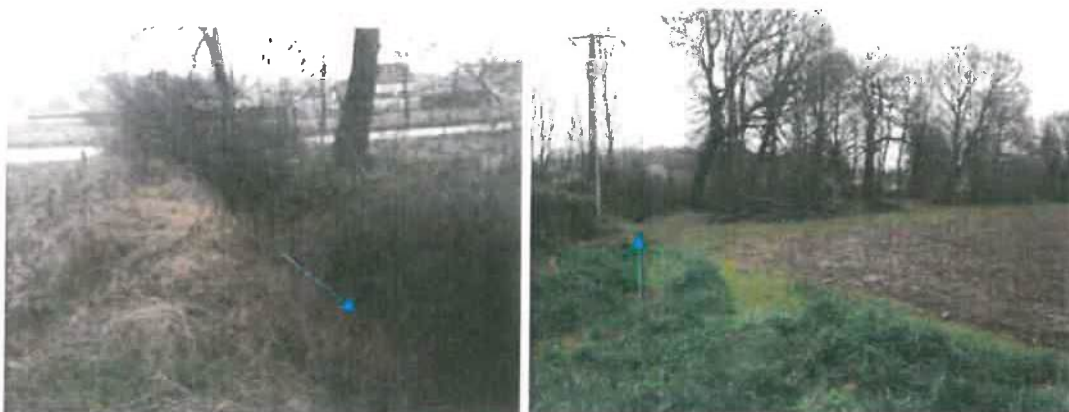
Figure 39 : Fossé Est du Clos Beaumont – coté RD213 et buse de connexion à l'Ousse

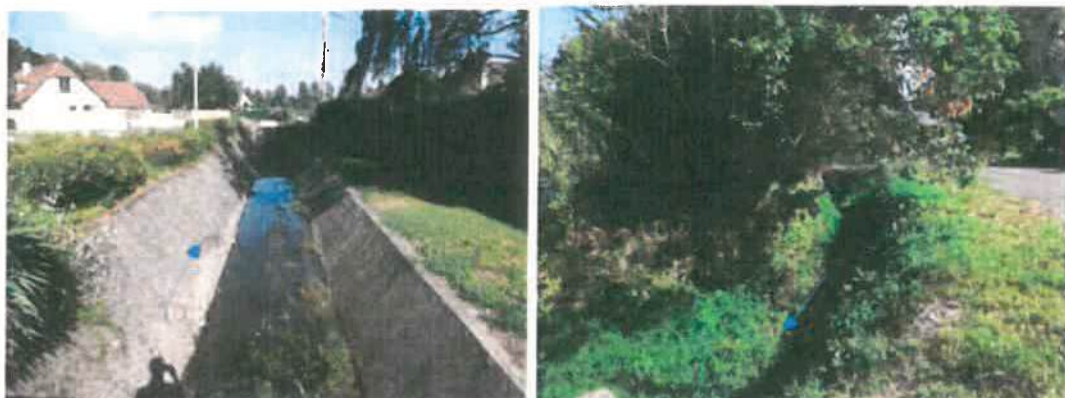
Figure 40 : Le Lassègue – chemin du Lassègue

- Amont : perché sur le plateau au Nord de la vallée de l'Ousse, il s'apparente à un fossé pluvial de voirie, s'écoulant vers l'Ouest et franchissant des voiries et des accès privés. Il est bétonné sur la partie aval de la rue (Figure 40).
- Intermédiaire : rejoignant la rocade RD 938, sa forte pente permet de transiter un débit important, limitant les problèmes capacitaires.

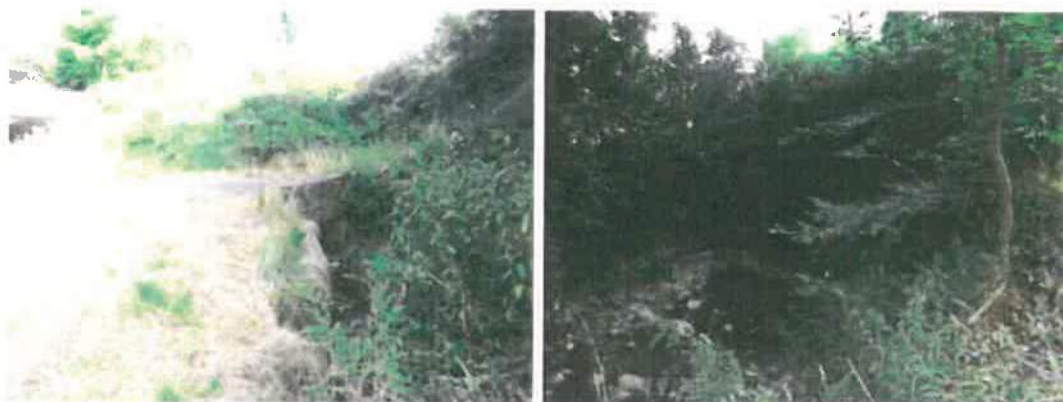
Figure 41 : Le Lassègue – le long de la rocade et en aval

- **Aval** : au sud du rond-point de la rocade avec le chemin du Cam Marty (Figure 41), il s'écoule à travers une zone boisée, avec un passage à gué chemin des Augas, puis à travers les pâtures, avec des bourrelets de berges, avec d'autres passages à gué près de la crèche des Cambets à Bizanos.

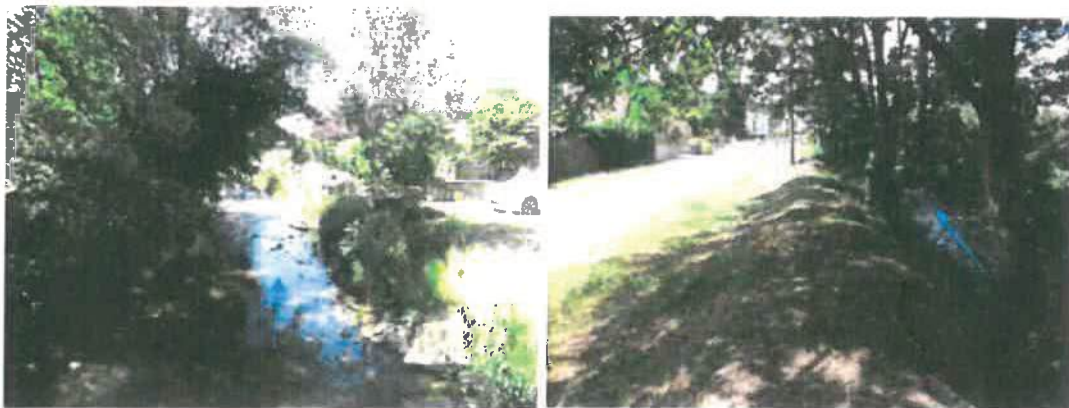
Figure 42 : L'Arriou Merdé – rue Lannot et merlon rive gauche chemin de l'Arriou

La pile centrale du pont rue du Lannot a été déchaussée (zone 4 sur la Figure 44) et des enrochements de berge se sont partiellement effondrés sur la rive gauche en aval du pont (Figure 42).

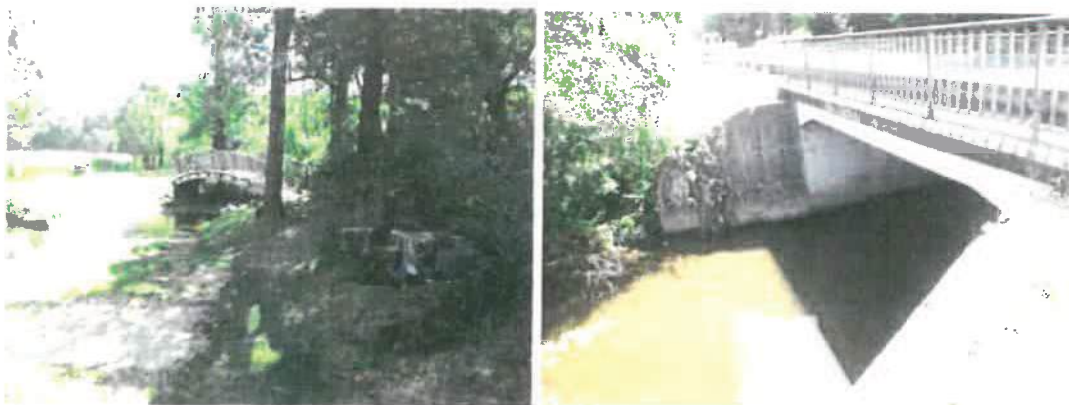
Figure 43 : L'Arriou Merdé - Passerelle Juyou et RD 938

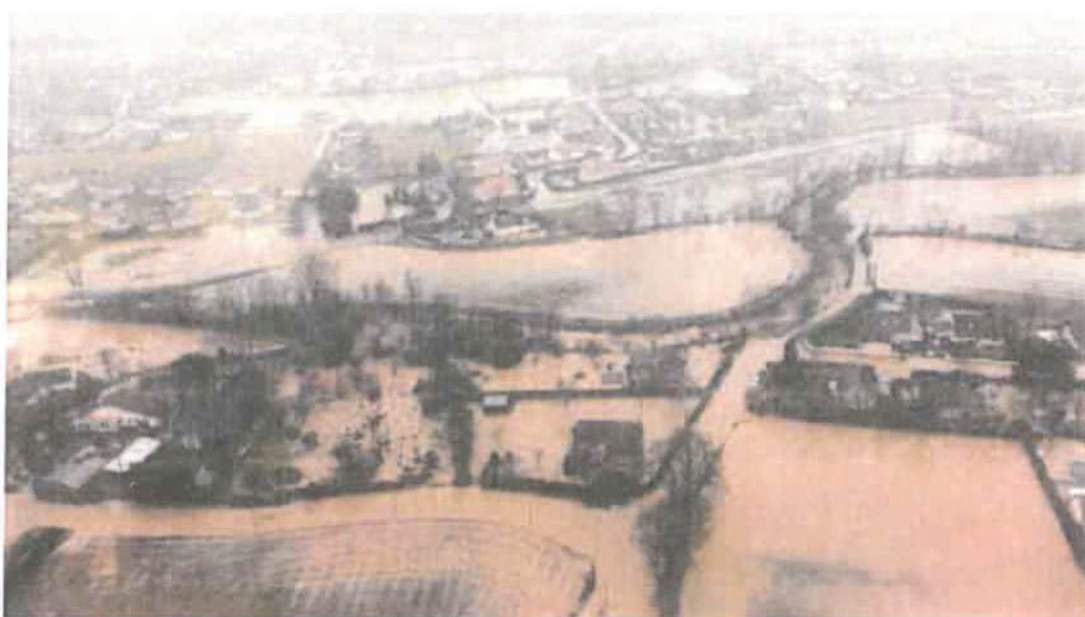
Figure 45 : L'Ousse lors de la crue de janvier 2014 en aval du Château d'Itron (source SDIS64)

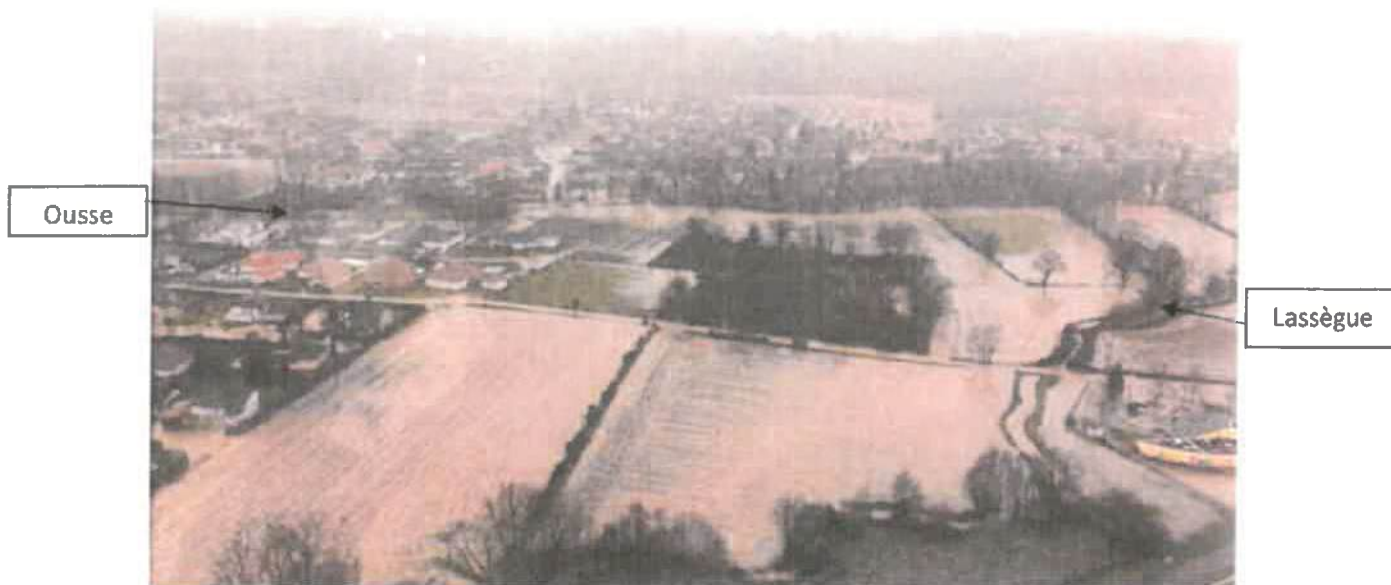
Figure 46 : Inondation chemin des Cambets lors de la crue de janvier 2014 en amont de la rocade (source SDIS64)

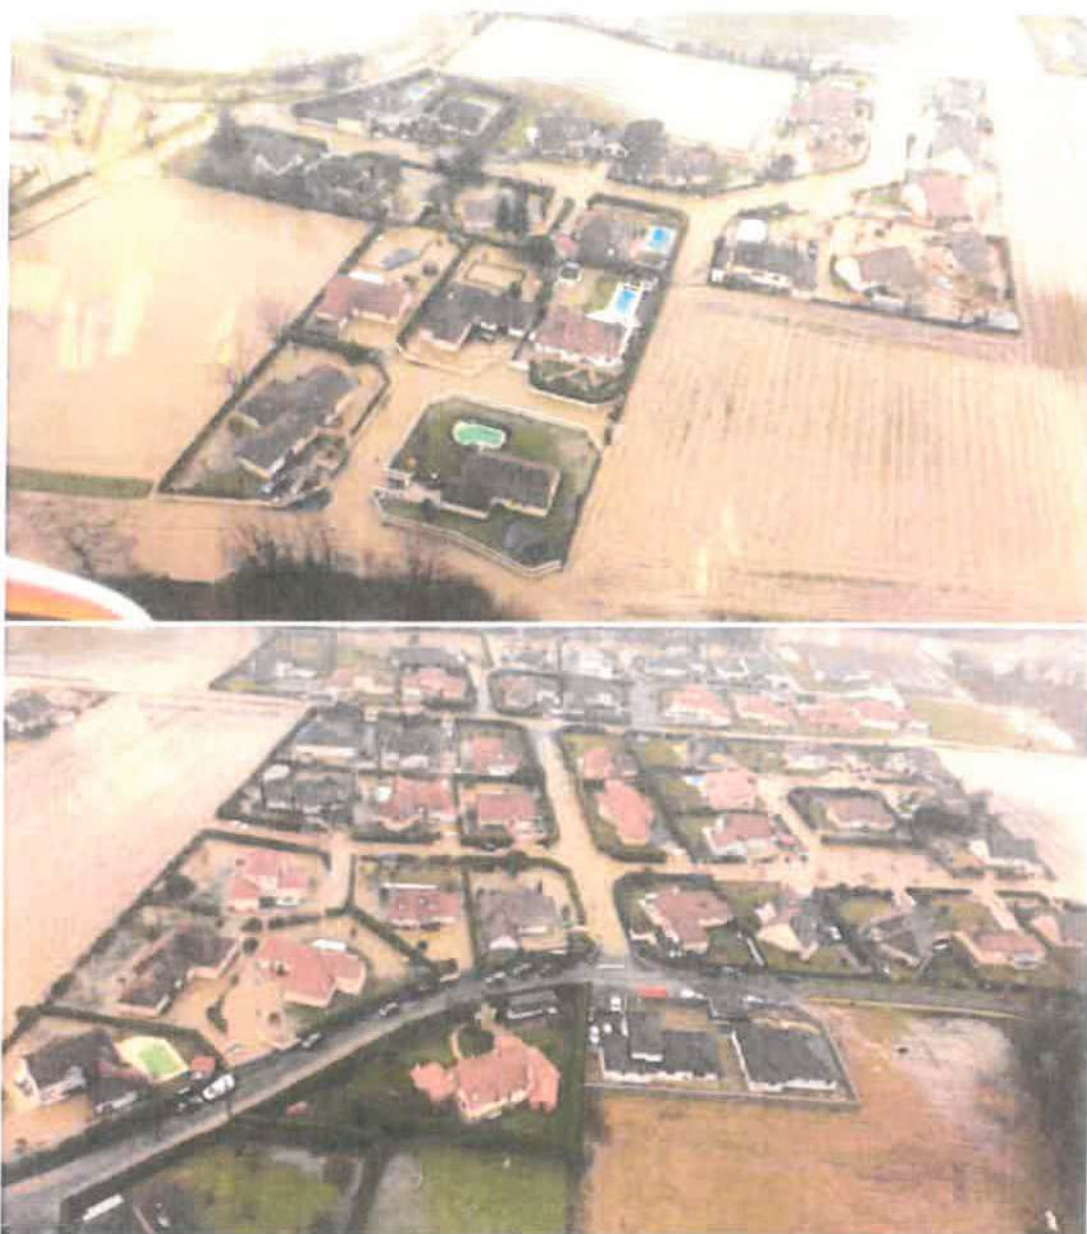
Figure 47 : L'Ousse lors de la crue de janvier 2014 chemin des Cambets (source SDIS64)

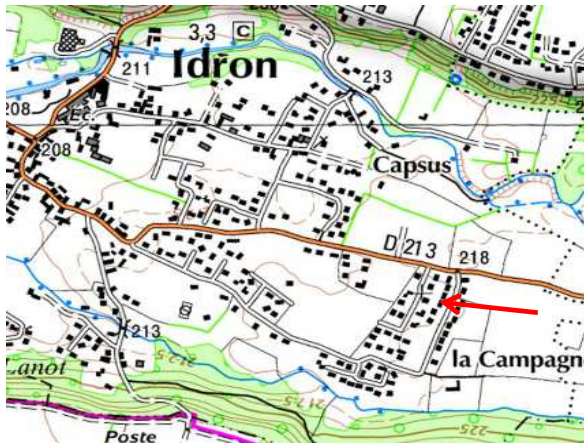
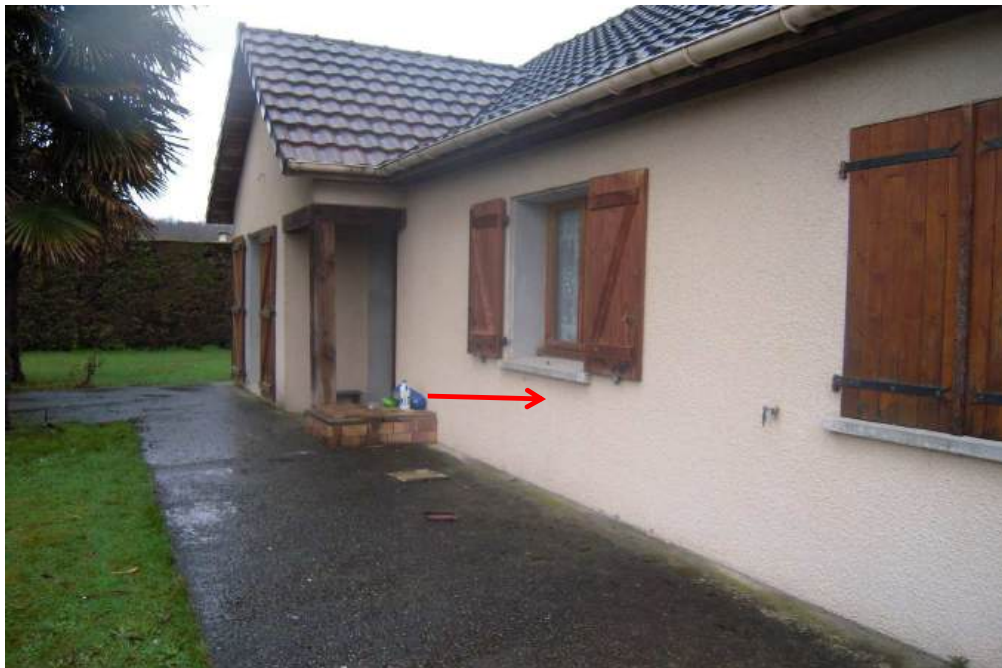
Hydraulique : Ecoulements diffus débordants de l'Ousse depuis l'amont du pont de Lée

Commentaires : Deux maisons (n° 8 et 10) en point bas du lotissement, plus exposées.  
Evacuation vers lotissement en aval

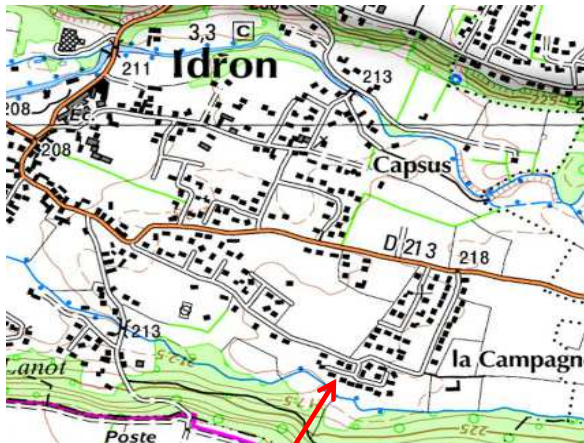
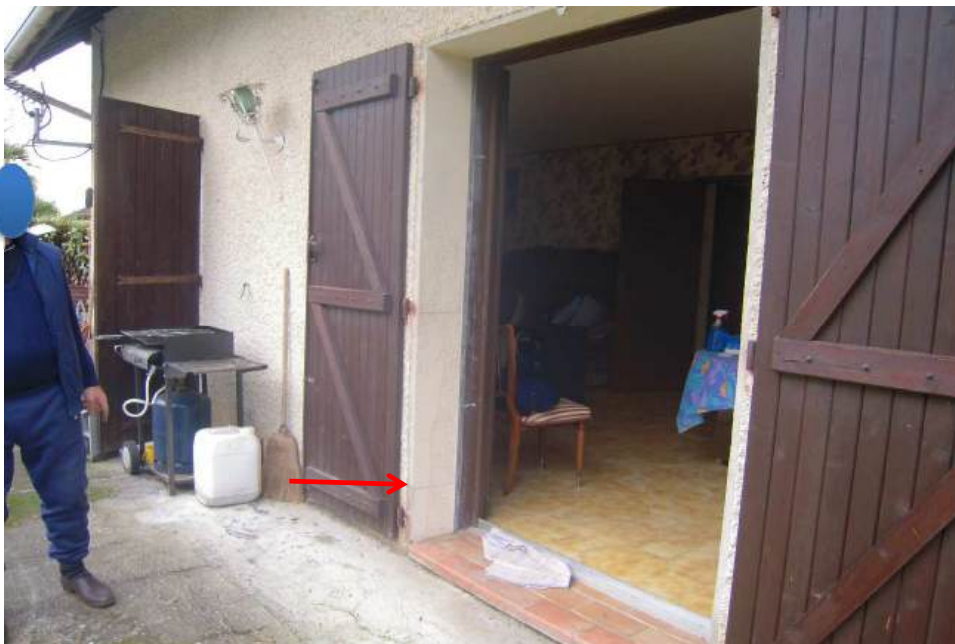
Hydraulique : Ecoulements diffus débordants de l'Arriou Merdé depuis l'amont du pont de Meillon par le chemin de La Campagne et le lotissement de l'Ermitage

Commentaires : Pas de débordement direct de l'Arriou Merdé endigué le long du lotissement  
Evacuation en retour vers l'Arriou Merdé en aval

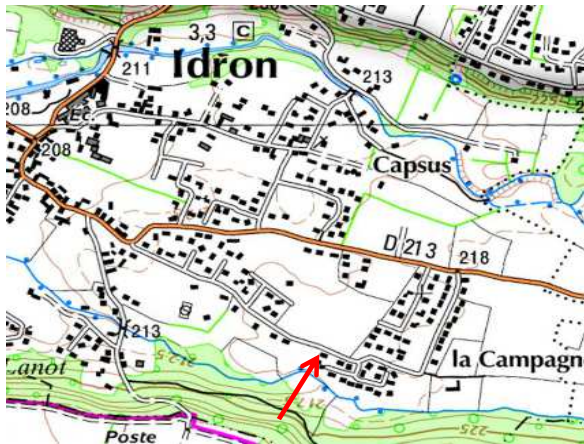
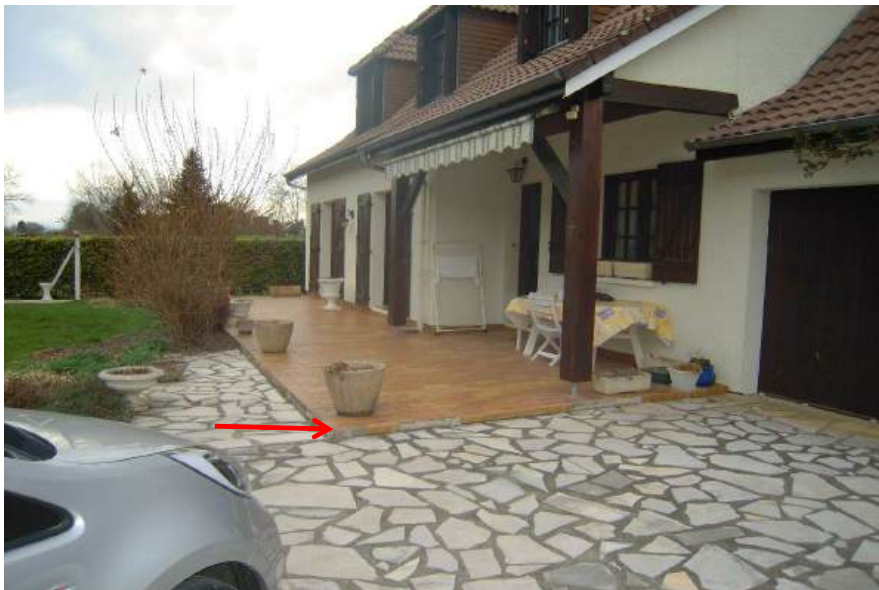
Hydraulique : Ecoulements diffus débordants de l'Arriou Merdé depuis l'amont du pont de Meillon par le chemin de La Campagne et le lotissement de l'Ermitage

Commentaires : Pas de débordement direct de l'Arriou Merdé endigué le long du lotissement  
Débordement localisé de l'Arriou par point bas de l'endiguement en aval du lotissement

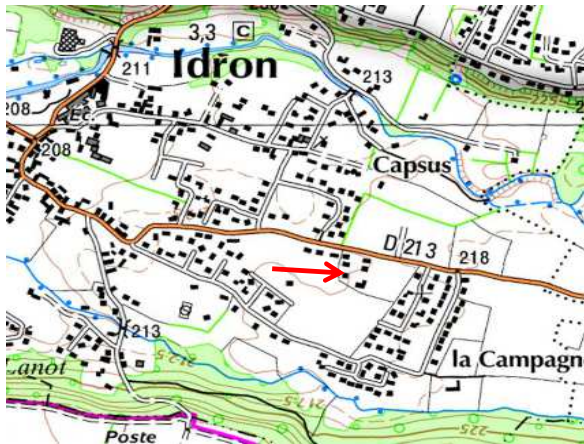
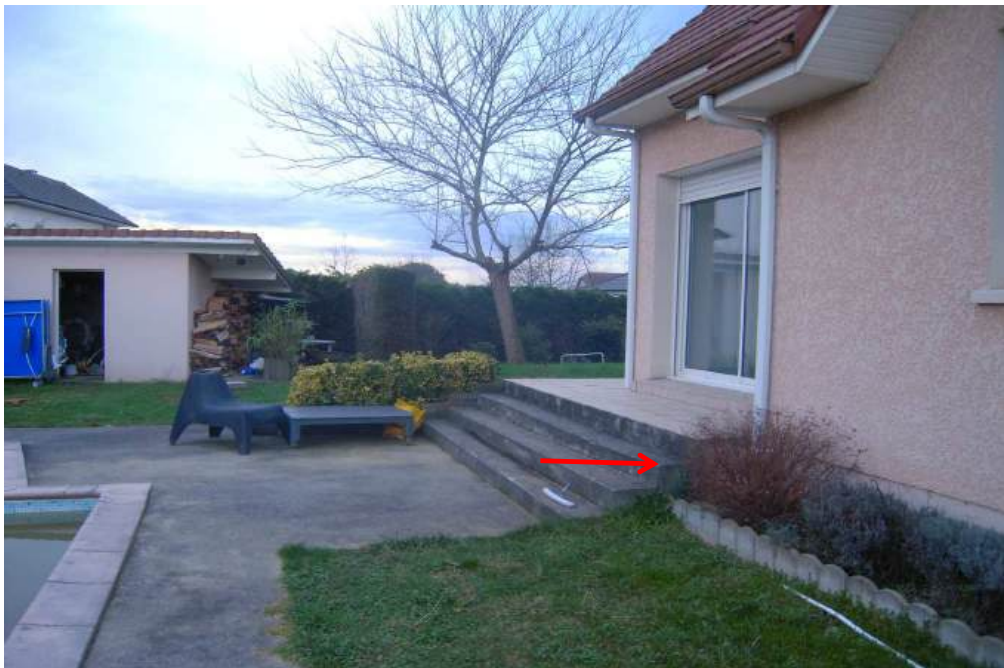
Hydraulique : Ecoulements diffus débordants de l'Arriou Merdé depuis l'amont du pont de Meillon et depuis l'Ousse par l'Armandieu

Commentaires : Eau arrivant par le champ au Sud  
Lotissement inondé jusqu'à quelques mètres de la RD 213 non inondée à ce niveau

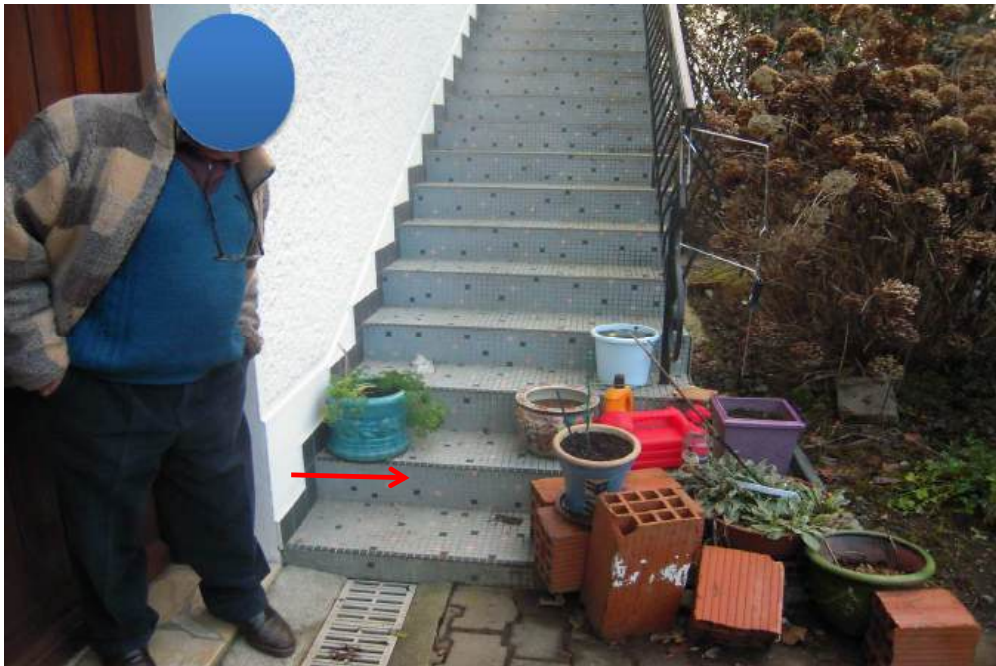
Hydraulique : Ecoulements diffus débordants de l'Arriou Merdé depuis l'amont du pont de Meillon et de l'Ousse par L'armandieu

Commentaires : Eau coulant sur le chemin de la Campagne depuis la rue des Bergeronnettes  
Evacuation vers le champ côté Arriou Merdé

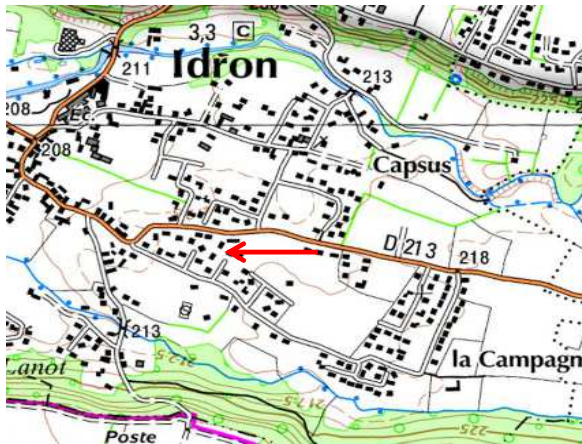
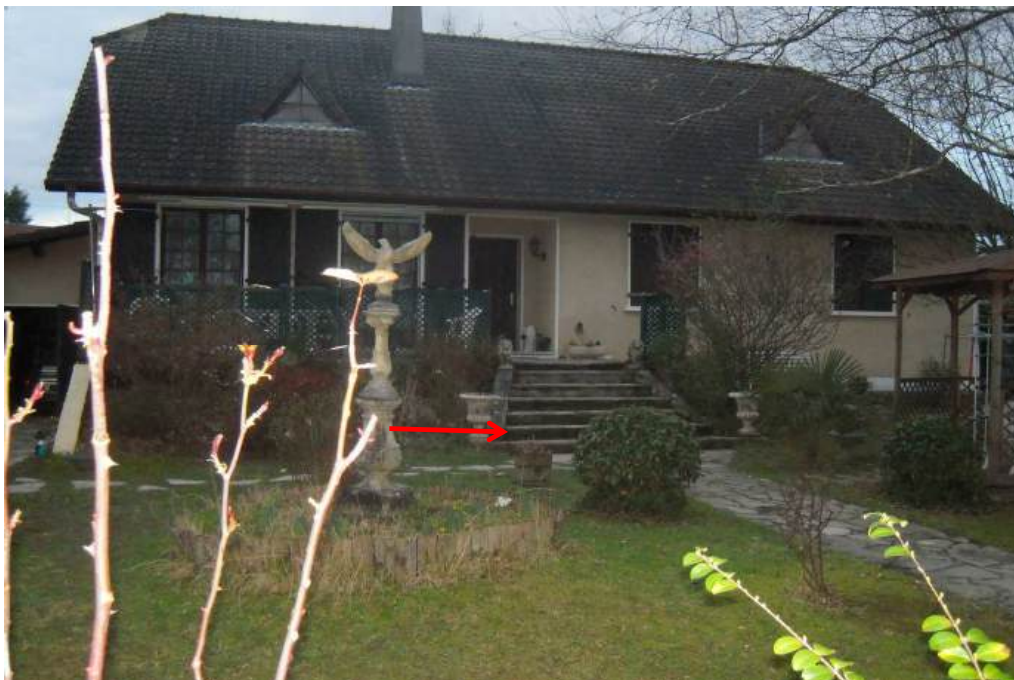
Hydraulique : Ecoulements diffus débordants de l'Arriou Merdé depuis l'amont du pont de Meillon et de l'Ousse par L'armandieu

Commentaires : Eau coulant sur le chemin de La Campagne vers le Clos Bellevue  
Pas d'écoulement par l'arrière Evacuation vers le lotissement aval

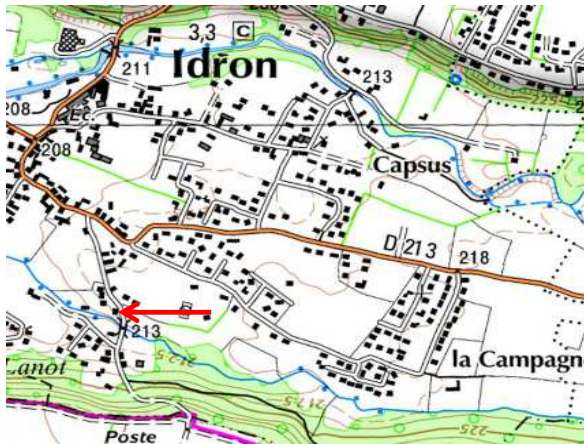
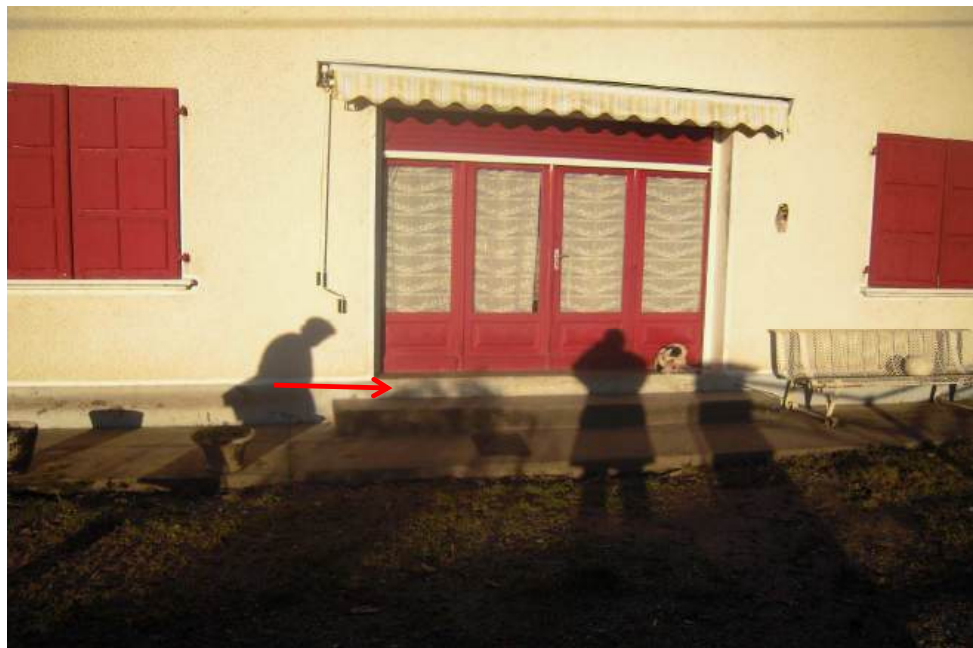
Hydraulique : Débordement de l'Arriou Merdé depuis le champ amont et l'aval immédiat du pont du Lannot. Pas de débordement direct sur l'endiguement aval pont

Commentaires : Rue coupée - propriétaire évacuée par pompiers  
Pas d'écoulement depuis l'arrière - Evacuation vers le lotissement aval

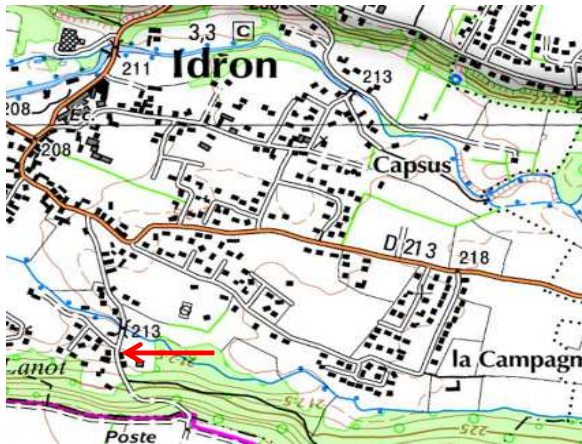
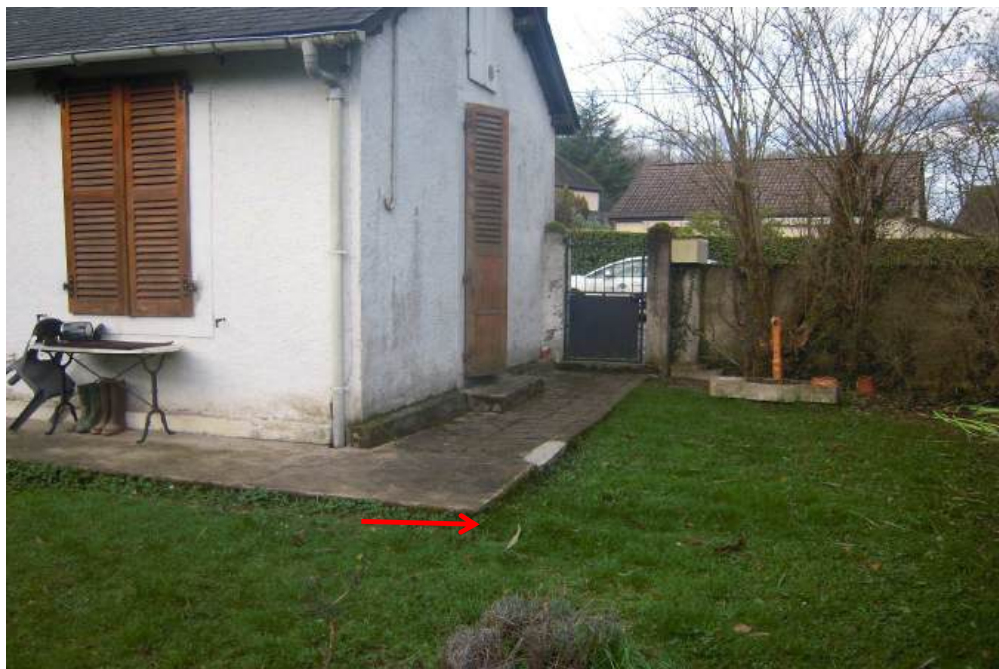
Hydraulique : Débordement de l'Arriou Merdé rive gauche  
Ecoulement diffus en aval dans l'impasse de la Chataigneraie

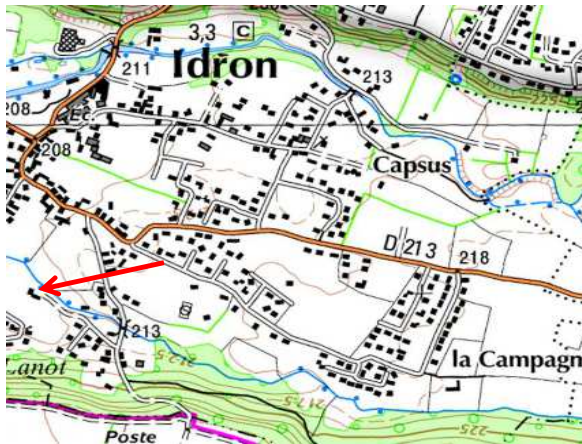
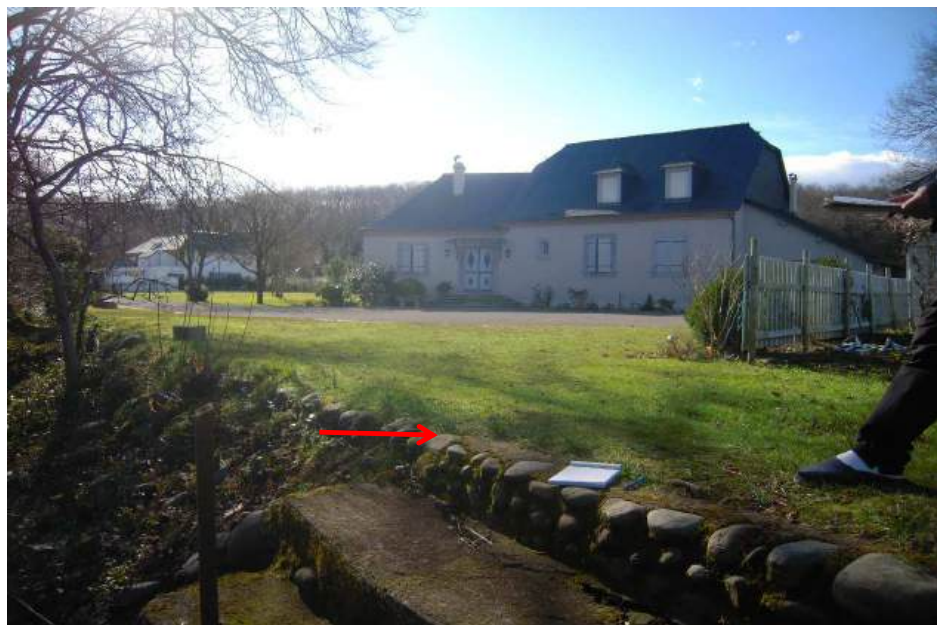
Hydraulique : Ecoulements depuis l'amont par l'impasse de la Chataigneraie et débordement direct de l'Arriou sur 10 mètres en amont des escaliers

Commentaires : Evacuation par écoulements diffus vers l'aval (impasse du Gui et chemin Barrailh)

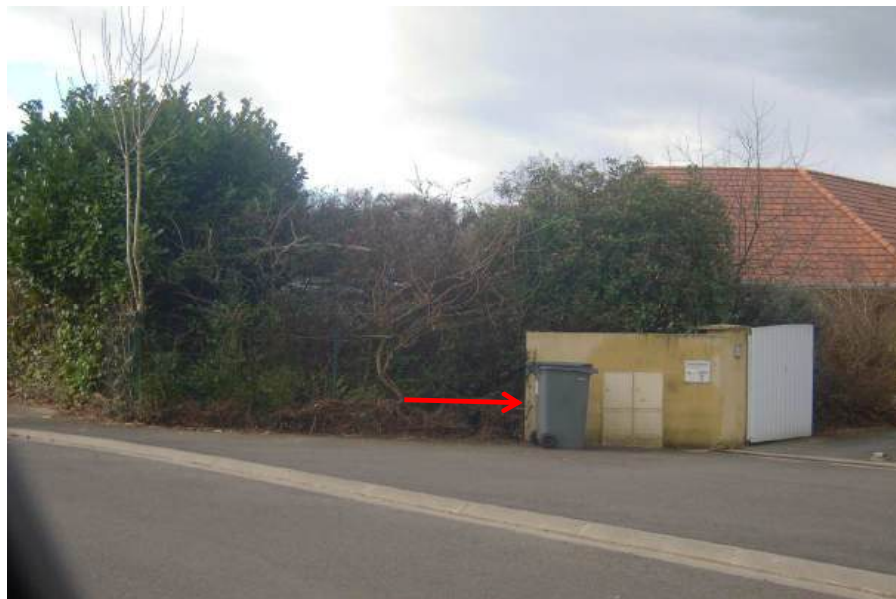
Hydraulique : Ecoulements diffus d'amont depuis l'impasse de la Chataigneraie par chemin Barrailh et impasse du Gui

Commentaires : Maison en point bas

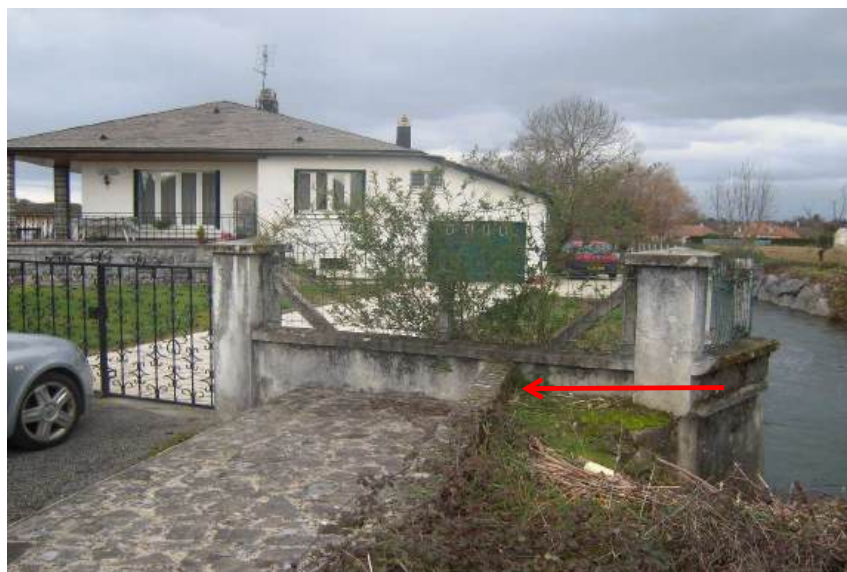
Hydraulique : Niveau PHE de l'Arriu  
Débordements dans le champ rive droite - pas de débordement sur mur de clôture

Commentaires : Ecoulements diffus dans la rue depuis l'amont et refoulement E.P.  
Lotissement voisin récent inondé

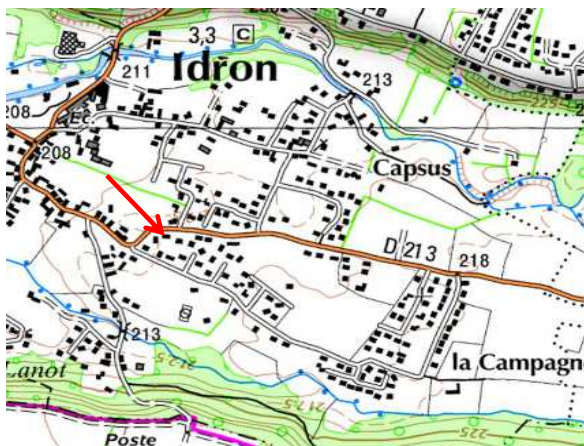
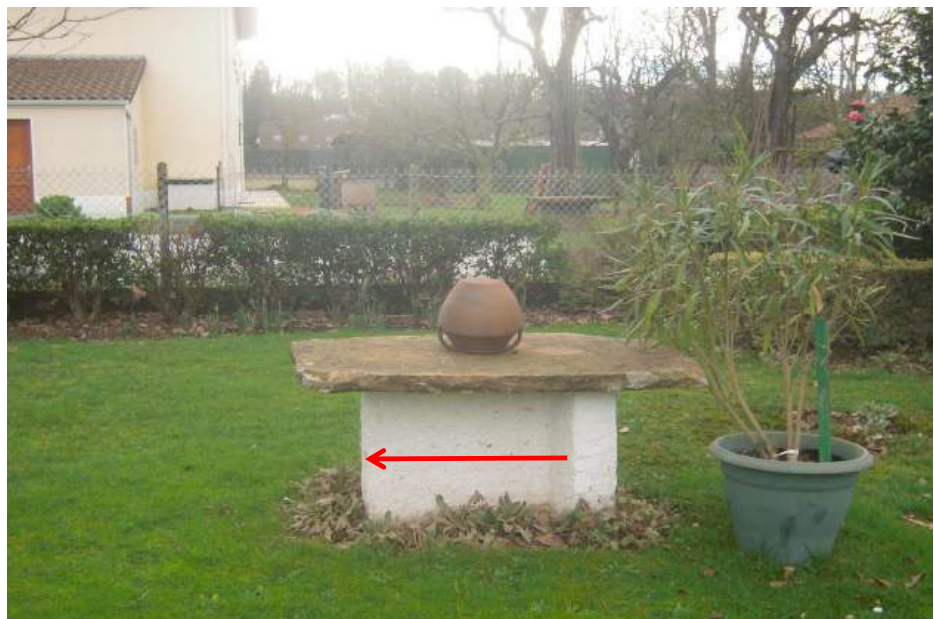
Hydraulique : Ecoulements par RD 213 depuis l'amont

Commentaires : Champ en face non inondé  
Inondation déjà en 1971-1978 - moins fortes
