Etude de l'aléa inondation de  
l'Ousse et cartographie des  
zones inondables entre  
Artigueloutan et Bizanos

# **Note de présentation Commune d'Idron**

**Mars 2017**

Intitulé du projet : Plan de Prévention du Risque Inondation – aléas et enjeux pour les crues de l'Ousse et ses principaux affluents

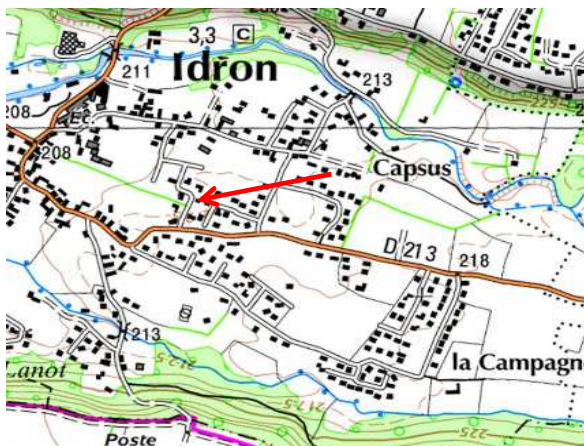
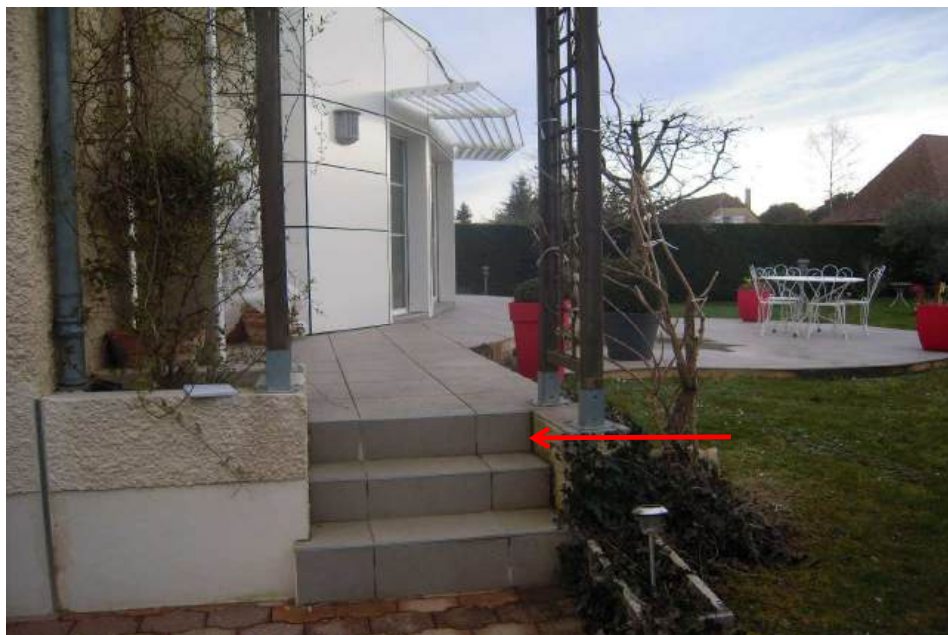
Commune : IDRON  
Adresse/  
situation : n° 9 Allée des Marguerites

Situation : Terrasse derrière maison  
Type de repère : Témoignage propriétaire et photos  
**PHE à 0,05 m au dessus de la 2<sup>ème</sup> mache**  
Hydraulique : Ecoulements depuis l'arrière et depuis la RD 213  
Evacuation par Allée des Marguerites  
Commentaires : Ecoulements importants par l'Allée des Marguerites

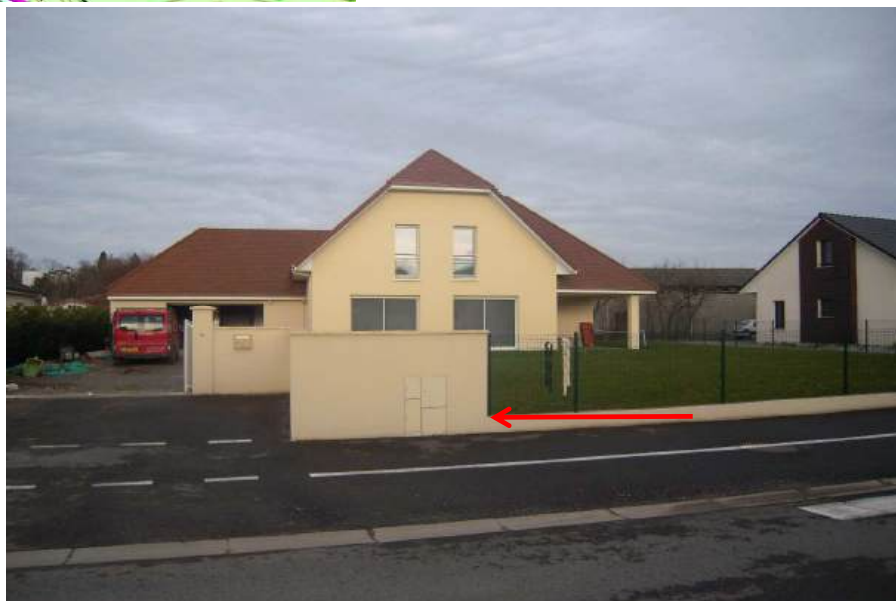
Situation : Muret côté rue  
Type de repère : Témoignage propriétaire en face et vidéo  
**PHE au niveau du sommet de la murette**  
Hydraulique : Ecoulements depuis le champ derrière et depuis la RD 213  
Evacuation par Allée des Marguerites  
Commentaires : champ amont en quasi totalité inondé

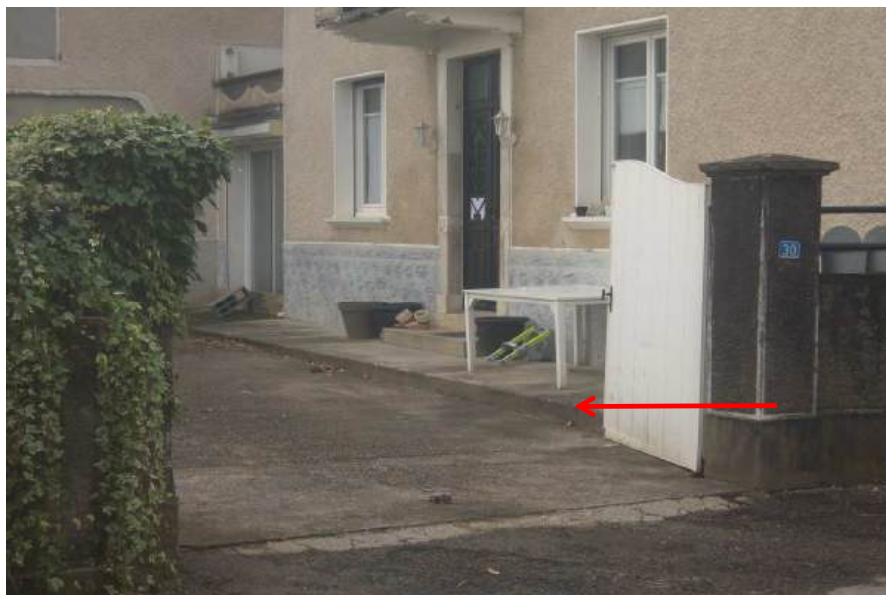
Situation : Terrasse côté cour  
Type de repère : Témoignage propriétaire  
**PHE au niveau de la terrasse**  
Hydraulique : Ecoulements depuis la rue de la Plaine  
Evacuation par rue de l'Industrie  
Commentaires : Limite Z.I. au carrefour Industrie/Plaine

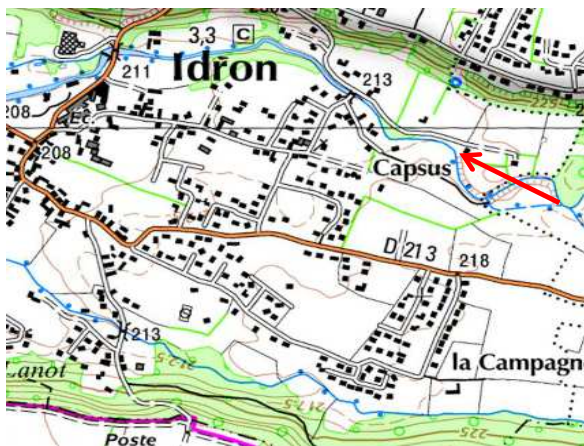
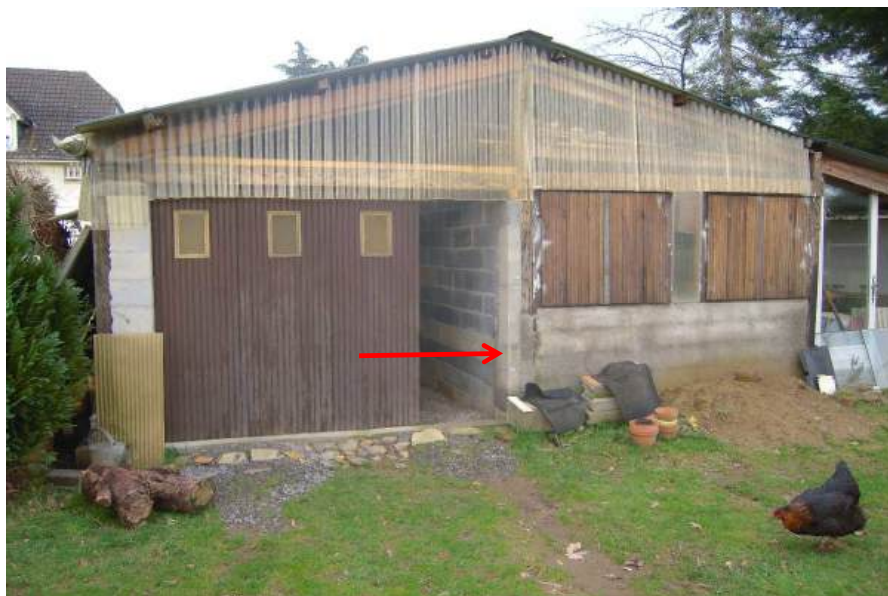
Hydraulique : Débordement rive gauche de l'Ousse

Commentaires : Maison entourée d'eau - débordement direct depuis l'Ousse et depuis limite Lée par rue de l'Ousse inondée jusqu'à propriété aval.

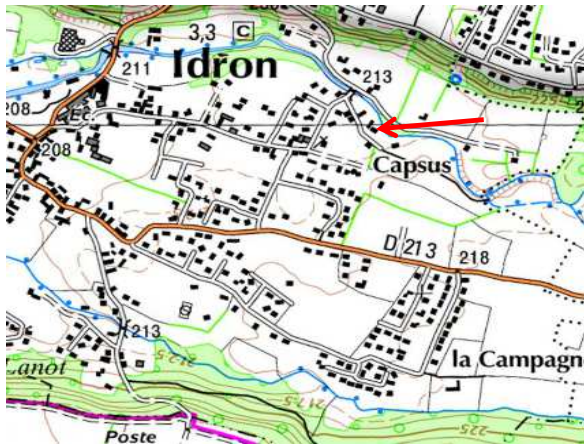
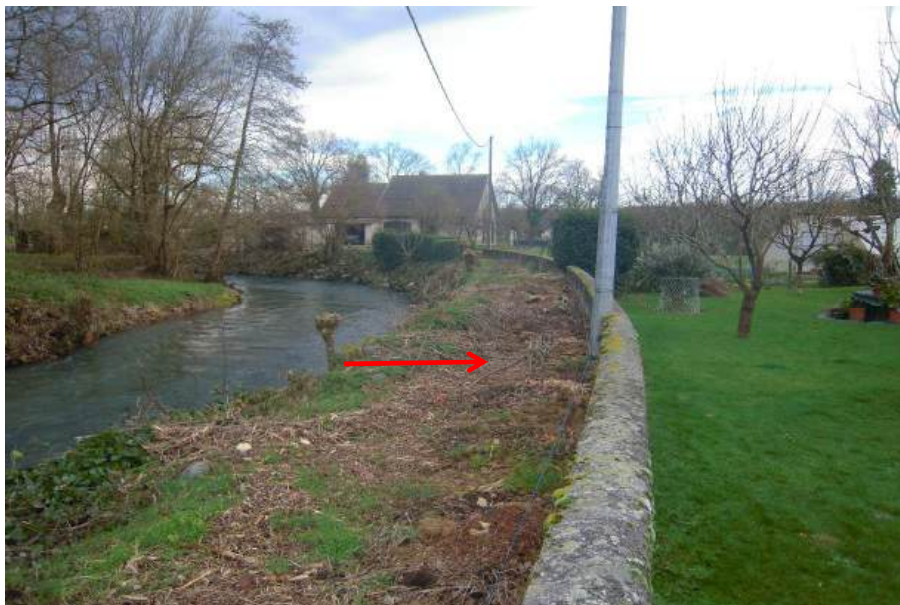
Hydraulique : Débordement rive droite de l'Ousse

Commentaires : Pas de débordement direct  
Champ en face inondé  
Ecoulements dans propriété limités, depuis prop. amont vers piscine prop. aval

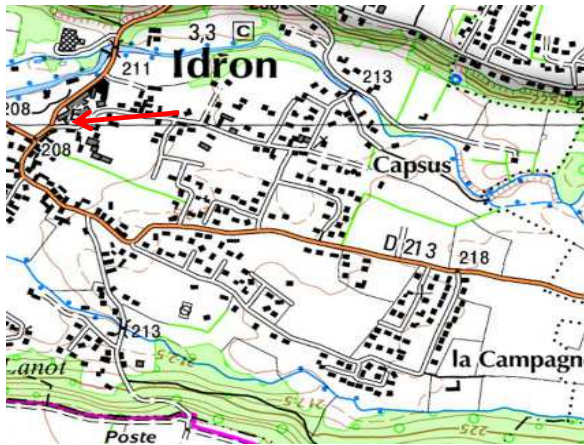
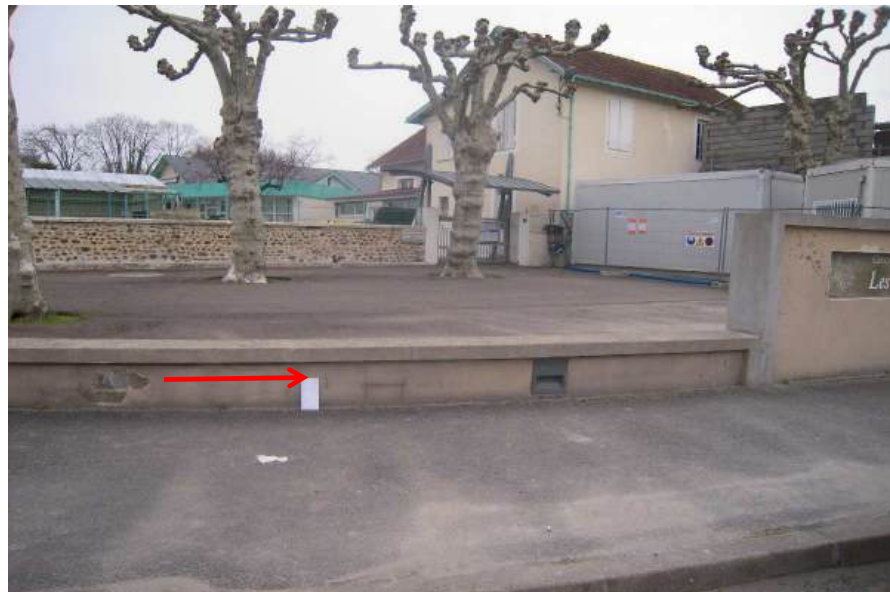
Hydraulique : Arrivée depuis la rue de l'Industrie, la propriété Adgassies et l'Ousse

Commentaires : Ecoulements diffus à travers la propriété agricole depuis Route de Lée  
plus grosse crue depuis 1952  
Ecoulements identiques en 1978

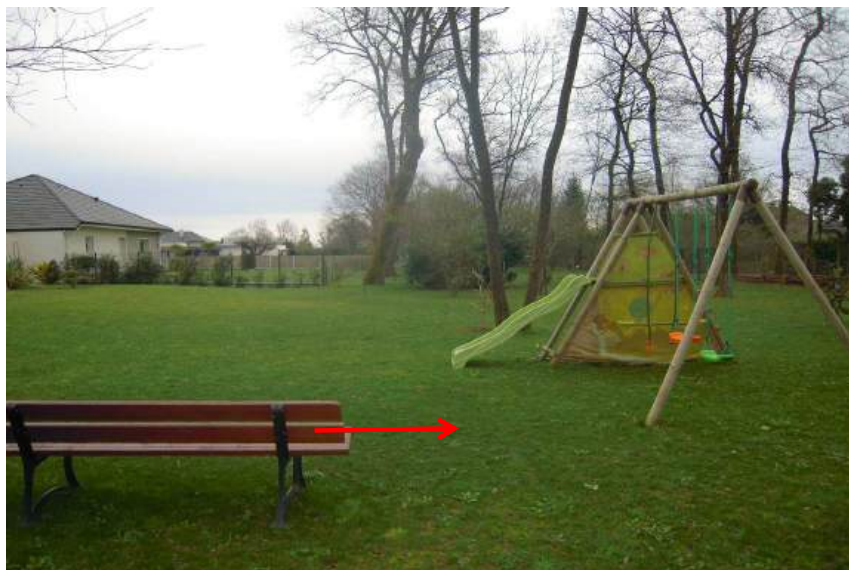
Hydraulique : Débordements de l'Ousse en amont

Commentaires : Début de débordements direct de l'Ousse au fond du jardin et en aval  
Rue pas inondée par l'Ousse (refoulement réseau E.P)

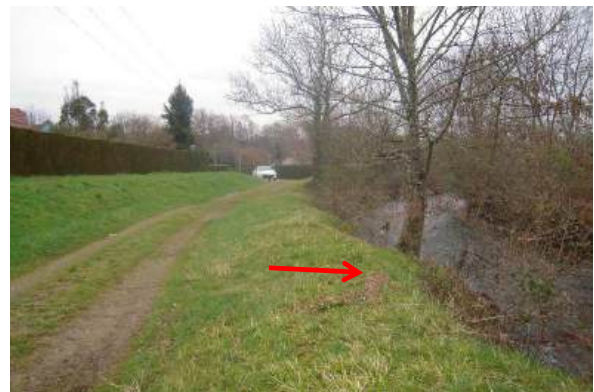
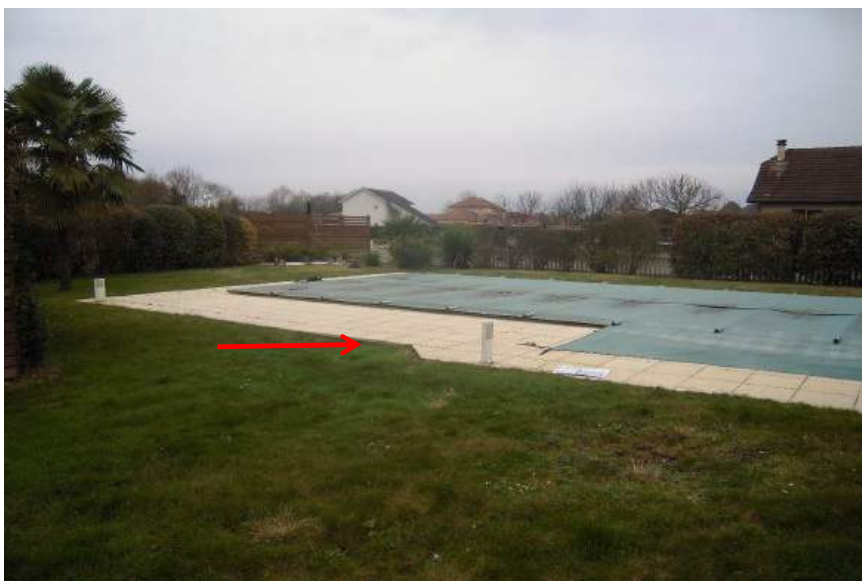
Hydraulique : Débordements de l'Ousse en amont, par le champ et par le chemin Cambets

Commentaires :  
Champ amont inondé  
Traces de débordements visible par dessus la digue chemin Cambets

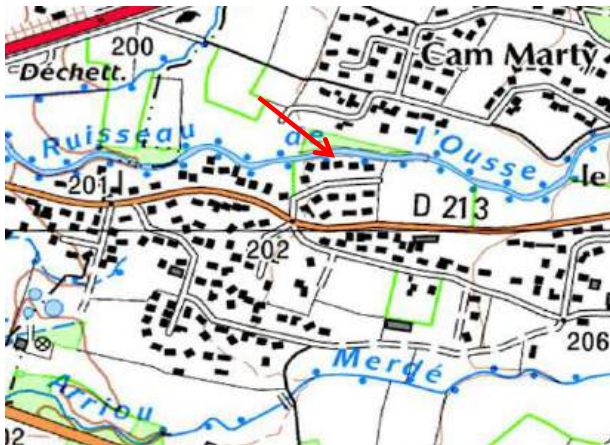
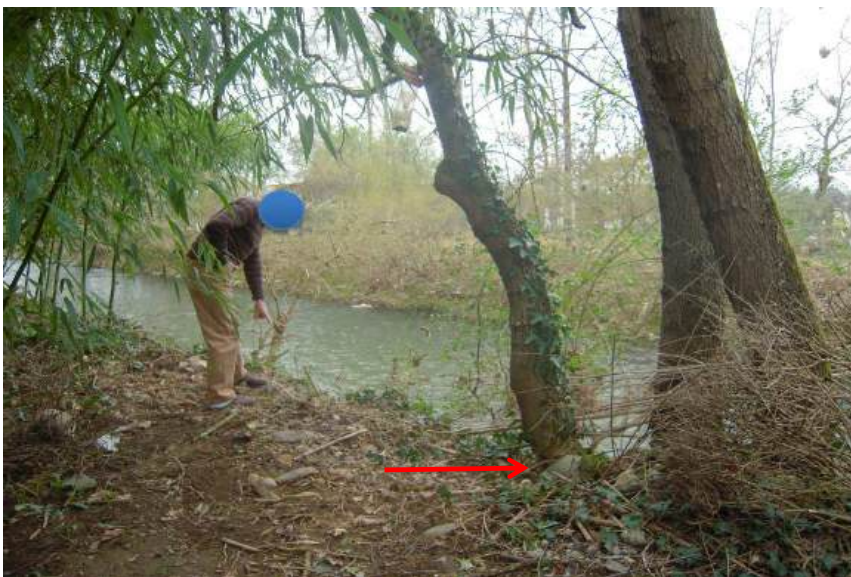
Hydraulique : P.H.E. lit mineur de l'Ousse  
Débuts de débordements direct rive gauche

Commentaires : Propriété inondée depuis fossé à l'amont du lotissement  
Pas de débordement sur digue dans champ en amont immédiat

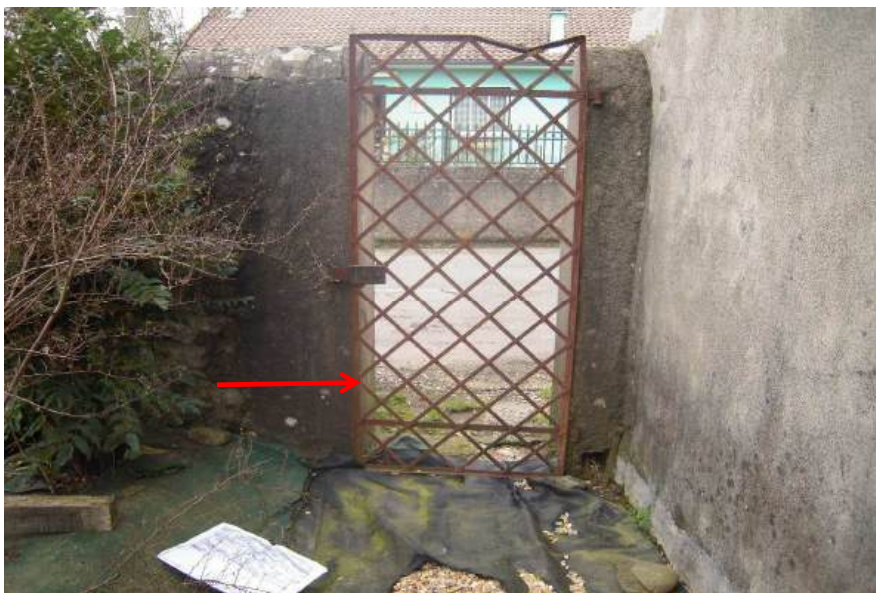
Hydraulique : Ecoulements diffus de l'Arriou Merdé depuis champs en amont

Commentaires : champ aval complètement inondé  
Ecoulements diffus sur rue de la Butte

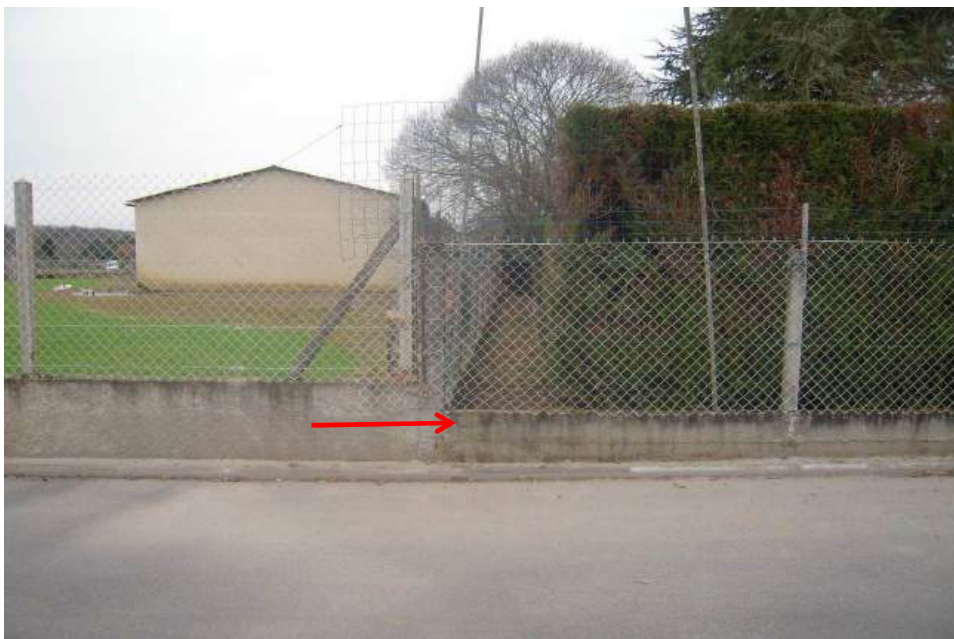
Hydraulique : Ecoulements depuis chemin des Fusillés  
écoulement important sur chemin (vidéo)

Commentaires : Pas de débordement direct significatif de l'Arriou à ce niveau  
Eau sur la totalité de l'avenue des Pins jusqu'au chemin Réchou

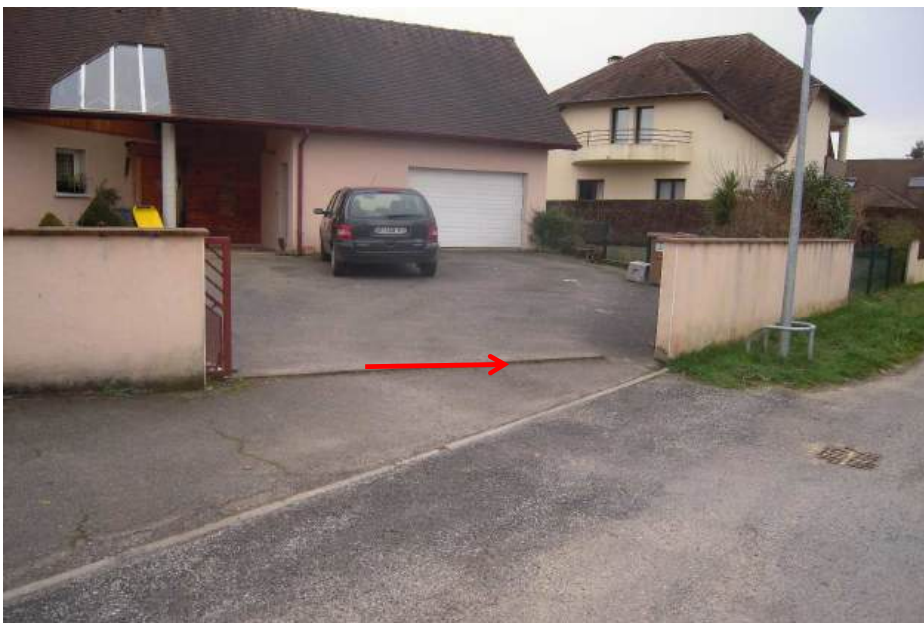
Hydraulique : Ecoulements depuis chemin des Fusillés

Commentaires : Parcelle inondée derrière (traces) jusqu'à 1 mètre de la terrasse  
Pas de débordement direct dans le champ amont

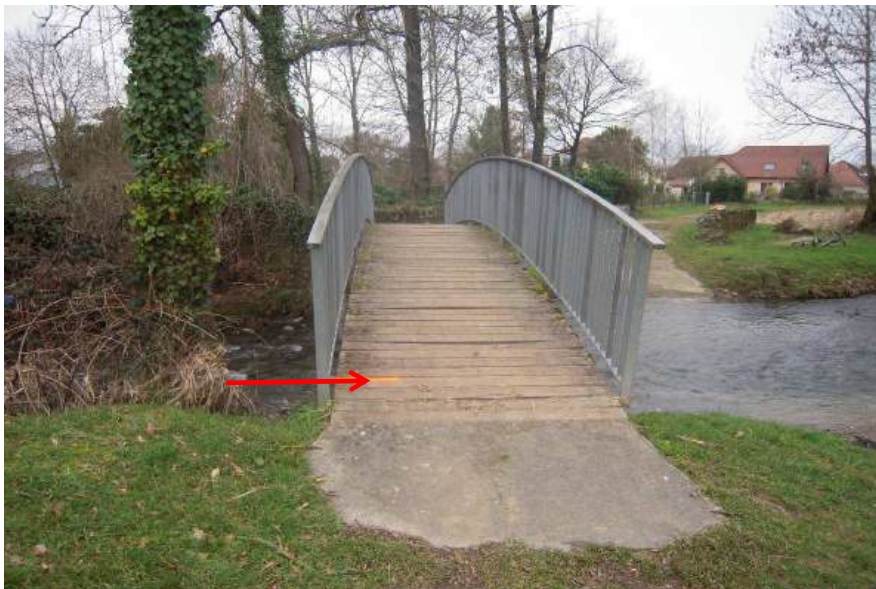
Débordement dans champ aval rive droite par pertuis de prise d'eau

Ecoulements dans champ amont rive gauche depuis l'amont

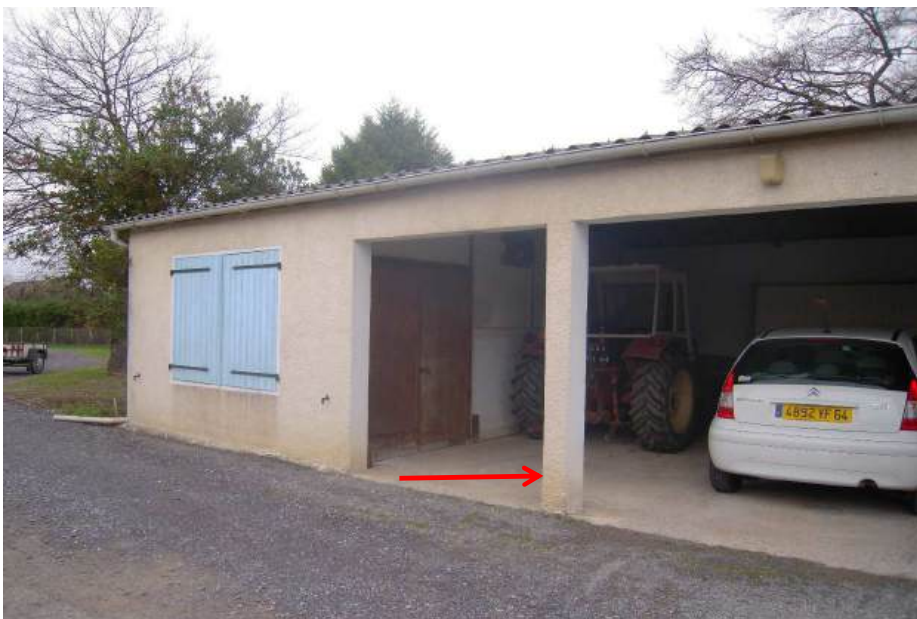
Hydraulique : Ecoulements depuis la rue du Hondais

Commentaires : Pas de débordement direct depuis l'Arriou  
Evacuation vers le Hondais  
Déjà inondé en 1978-1981

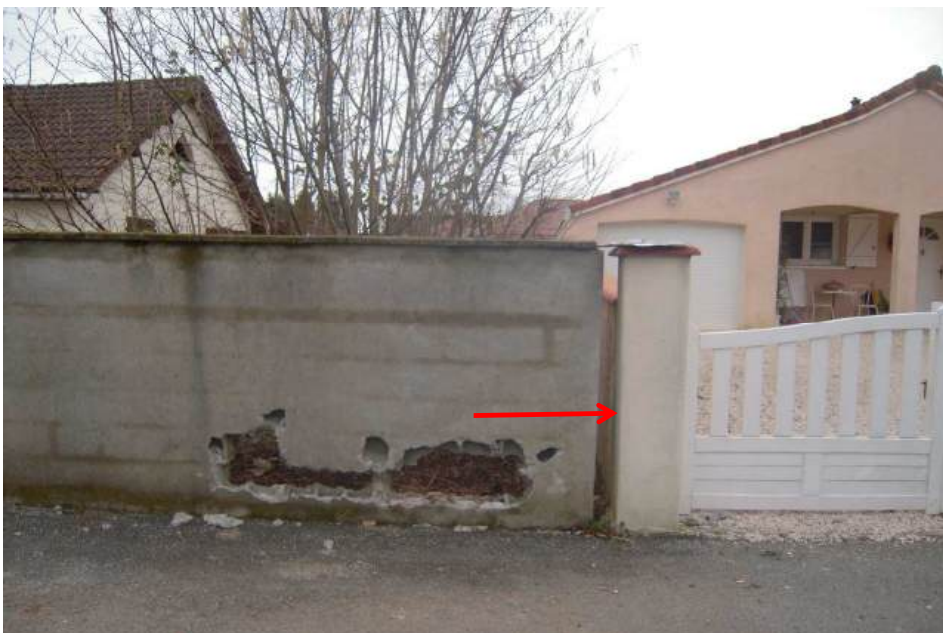
Hydraulique : Ecoulements depuis la rue du Hondais (et depuis RD 213)

Commentaires : Pas de débordement direct depuis l'Arriou Evacuation vers le Hondais aval  
Non utilisée pour le calage (stockage en amont du mur puis effondrement)

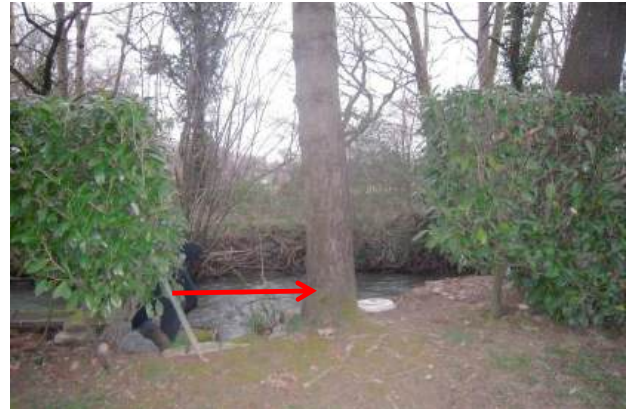
Situation : Escalier entrée et bord de l'Ousse  
Type de repère : Témoignage propriétaire  
IDR 30: à - 0,03 m en dessous de la terrasse d'entrée  
IDR31 : PHE à + 0,3 mètre au pied de l'arbre sur bord de l'Ousse  
Hydraulique : Inondation de 3 côtés : Ousse+rue du Hondais+Avenue de Beaumont  
IDR31 : PHE de l'Ousse  
Commentaires : Evacuation vers riverain aval  
Inondé de la même façon en 1978 mais moins haut

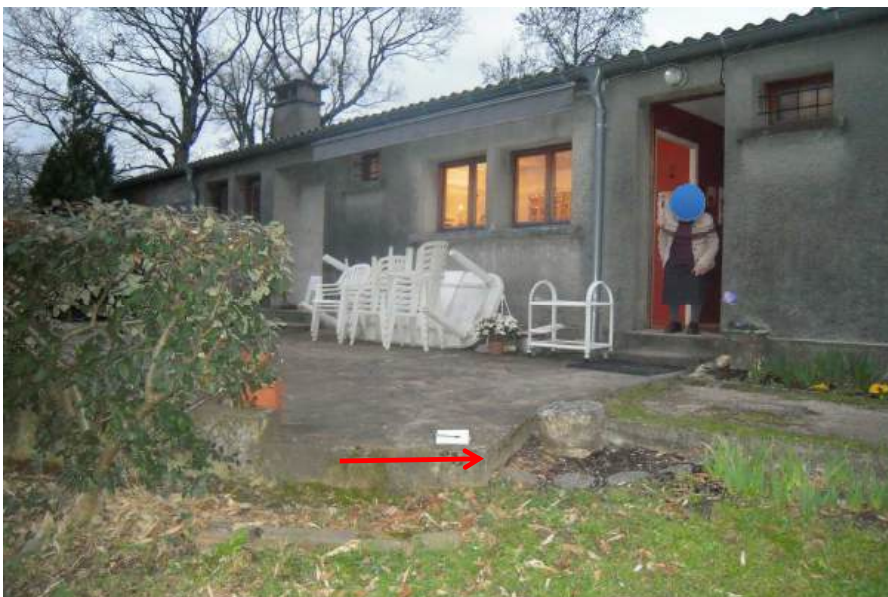
Hydraulique : Débordement de l'Ousse depuis l'amont (passerelle) et depuis le pont  
PHE de l'Ousse à l'amont du pont

Commentaires : Evacuation par portail et canal vers chemin Cam Marty  
Inondé de la même façon en 1978

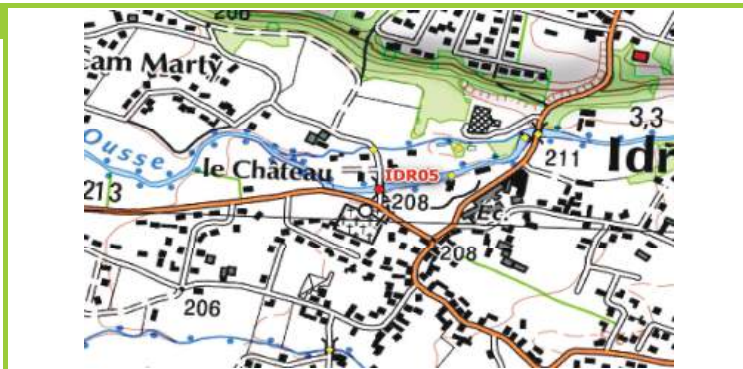
Cours d'eau	L'Ousse
Département	Pyrénées-Atlantiques
Commune	Idron
Emplacement	chemin du Cam Marty
Gestionnaire	Commune
Année de construction	?
X (m RGF 93)	431 042.28
Y (m RGF 93)	6 249 132.96
Descriptif	Pont
État	Bon
Chute	non

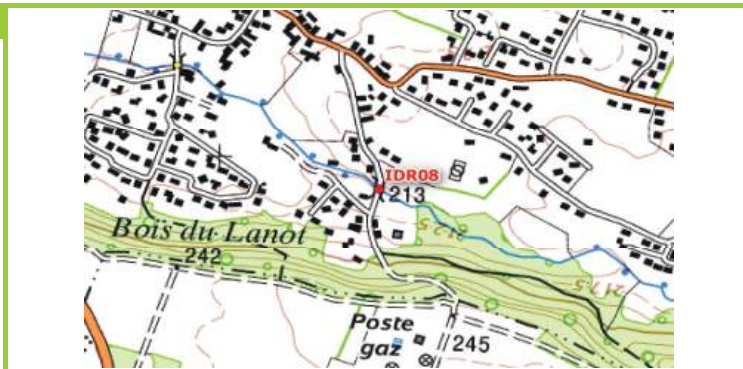
Cours d'eau	L'Arriou Merdé
Département	Pyrénées-Atlantiques
Commune	Idron
Emplacement	rue du Lannot
Gestionnaire	Commune
Année de construction	?
X (m RGF 93)	431 328.78
Y (m RGF 93)	6 248 522.32
Descriptif	Pont
Etat	Bon
Chute	non

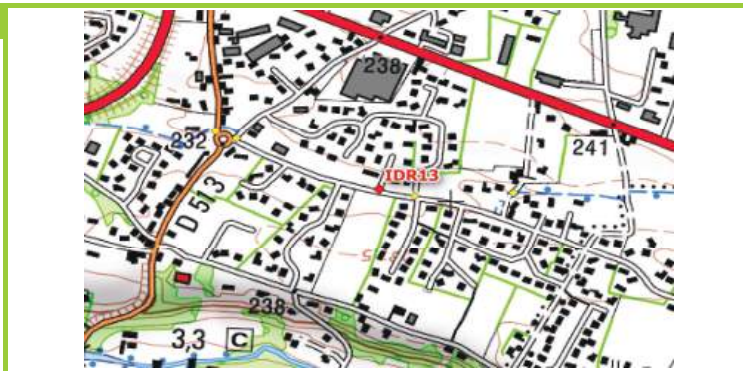
Cours d'eau	Le Lassègue
Département	Pyrénées-Atlantiques
Commune	Idron
Emplacement	chemin de Lassègue
Gestionnaire	Commune
Année de construction	?
X (m RGF 93)	431 904.14
Y (m RGF 93)	6 249 609.75
Descriptif	Ponceau
État	Bon
Chute	non

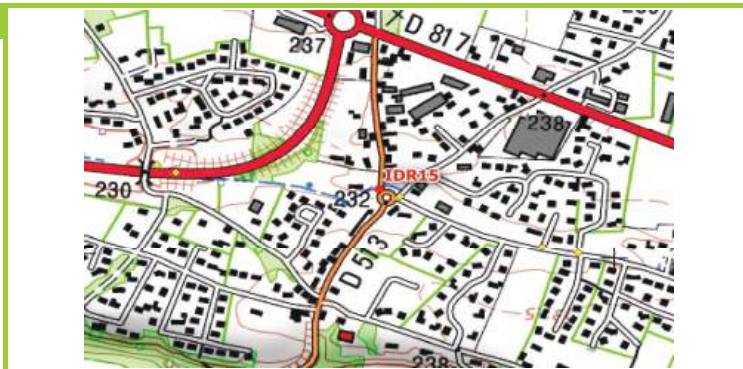
Cours d'eau	Le Lassègue
Département	Pyrénées-Atlantiques
Commune	Idron
Emplacement	D513; avenue Pierre Belsunce
Gestionnaire	CG64
Année de construction	?
X (m RGF 93)	431 596.61
Y (m RGF 93)	6 249 733.70
Descriptif	Ponceau
État	Bon
Chute	non

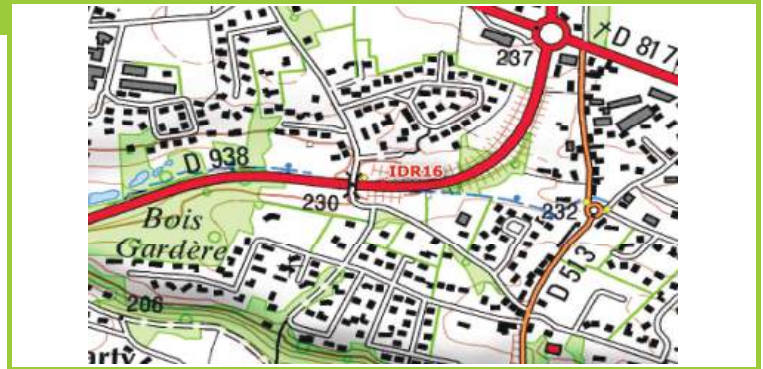
Cours d'eau	Le Lassègue
Département	Pyrénées-Atlantiques
Commune	Idron
Emplacement	D938; Impasse de Bigorre
Gestionnaire	CG64
Année de construction	?
X (m RGF 93)	431 213.83
Y (m RGF 93)	6 249 768.94
Descriptif	Ponceau
État	Bon
Chute	non

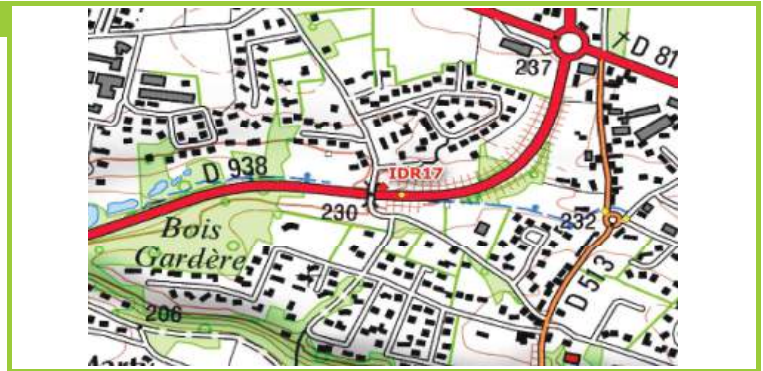
Cours d'eau	Le Lassègue
Département	Pyrénées-Atlantiques
Commune	Idron
Emplacement	D938; Impasse de Bigorre
Gestionnaire	CG64
Année de construction	?
X (m RGF 93)	431 178.71
Y (m RGF 93)	6 249 785.01
Descriptif	Ponceau
État	Bon
Chute	non

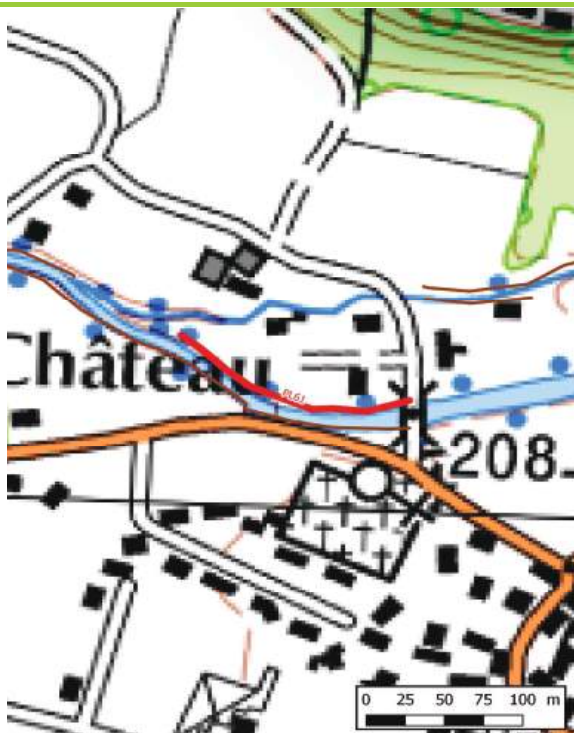
Numéro	PL61
Cours d'eau	Ousse
Département	Pyrénées Atlantiques
Commune	Idron
Rive	Droite
Propriétaire	Riverain
Année de construction	?
Longueur (m)	163
Type	Terre

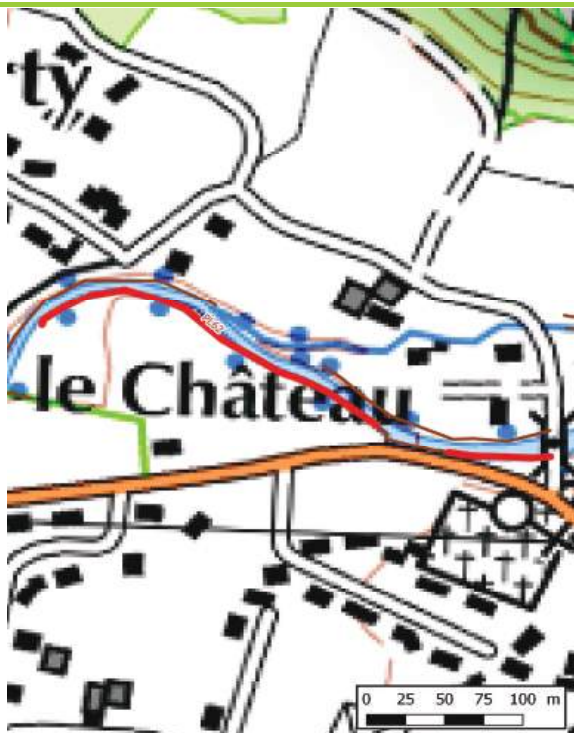
Numéro	PL62
Cours d'eau	Ousse
Département	Pyrénées Atlantiques
Commune	Idron
Rive	Gauche
Propriétaire	Riverain
Année de construction	?
Longueur (m)	317
Type	Terre

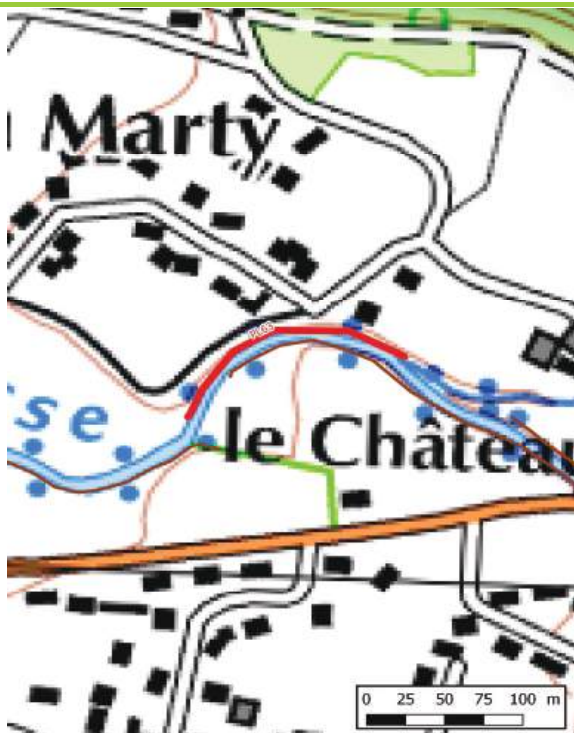
Numéro	PL63
Cours d'eau	Ousse
Département	Pyrénées Atlantiques
Commune	Idron
Rive	Droite
Propriétaire	Riverain
Année de construction	?
Longueur (m)	173
Type	Terre

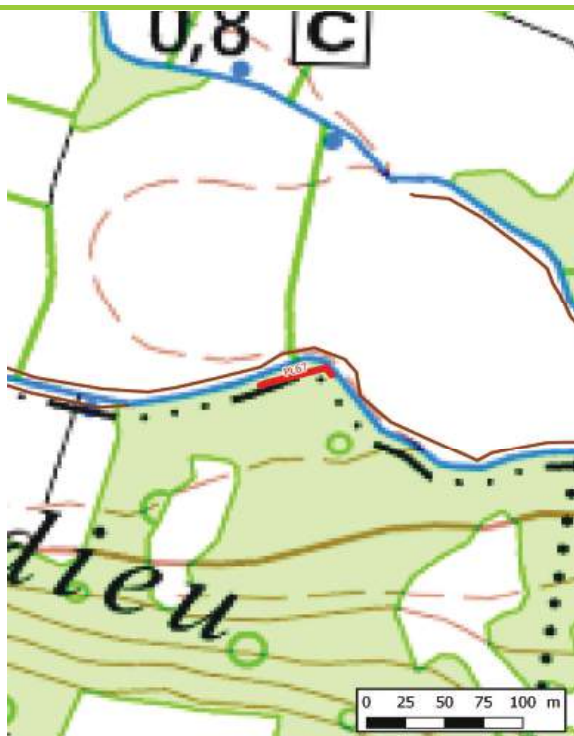
Numéro	PL67
Cours d'eau	Arriou Merdé
Département	Pyrénées Atlantiques
Commune	Idron
Rive	Gauche
Propriétaire	Riverain
Année de construction	?
Longueur (m)	50
Type	Terre

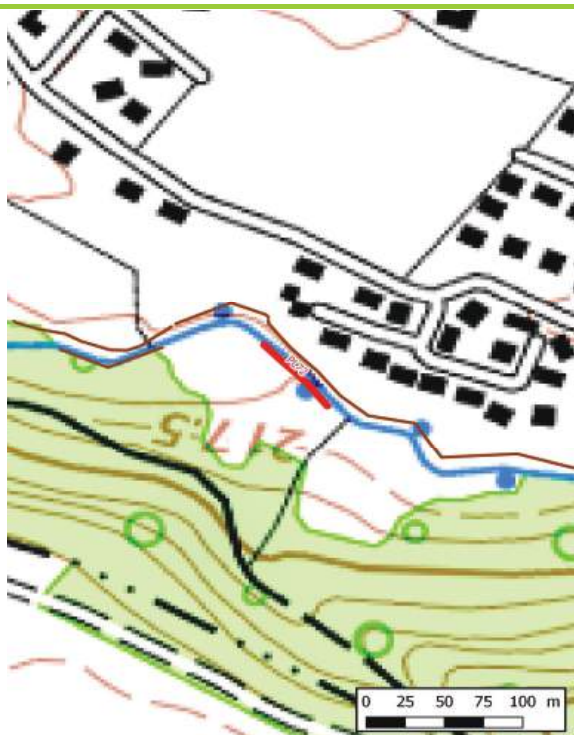
Numéro	PL72
Cours d'eau	Arriou Merdé
Département	Pyrénées Atlantiques
Commune	Idron
Rive	Gauche
Propriétaire	Riverain
Année de construction	?
Longueur (m)	59
Type	Terre

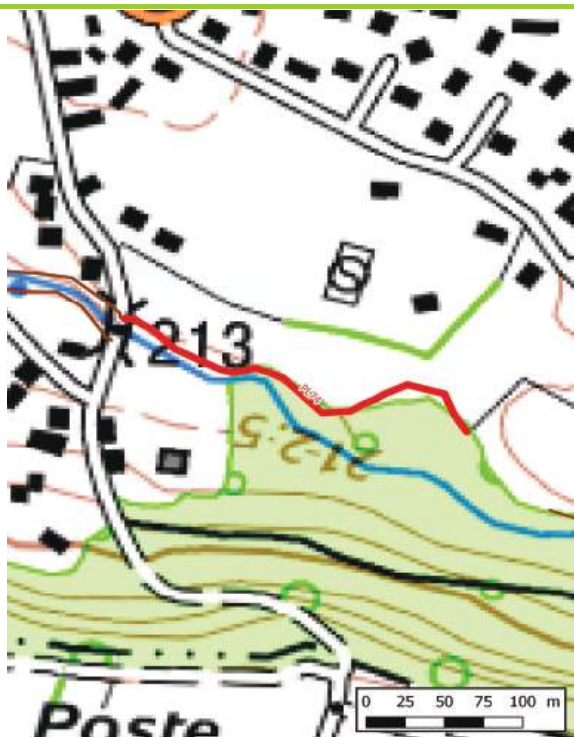
Numéro	PL74
Cours d'eau	Arriou Merdé
Département	Pyrénées Atlantiques
Commune	Idron
Rive	Droite
Propriétaire	Riverain
Année de construction	?
Longueur (m)	265
Type	Terre

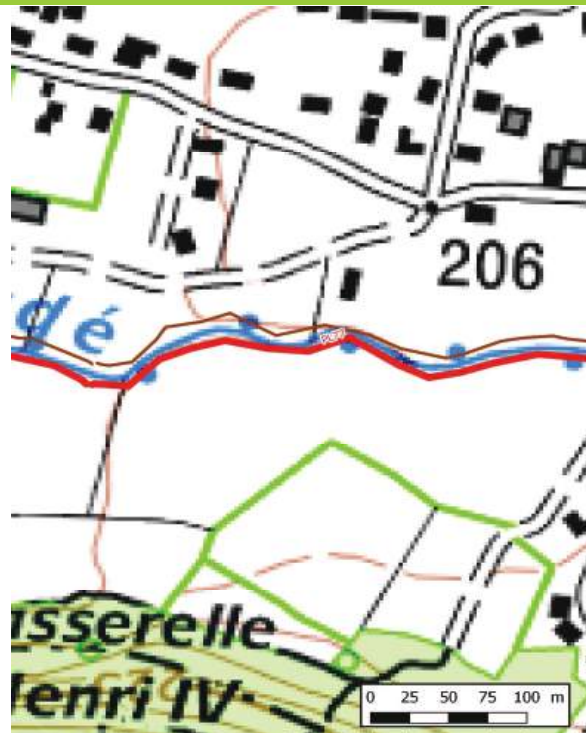
Numéro	PL77
Cours d'eau	Arriou Merdé
Département	Pyrénées Atlantiques
Commune	Idron
Rive	Gauche
Propriétaire	Riverain
Année de construction	?
Longueur (m)	661
Type	Terre

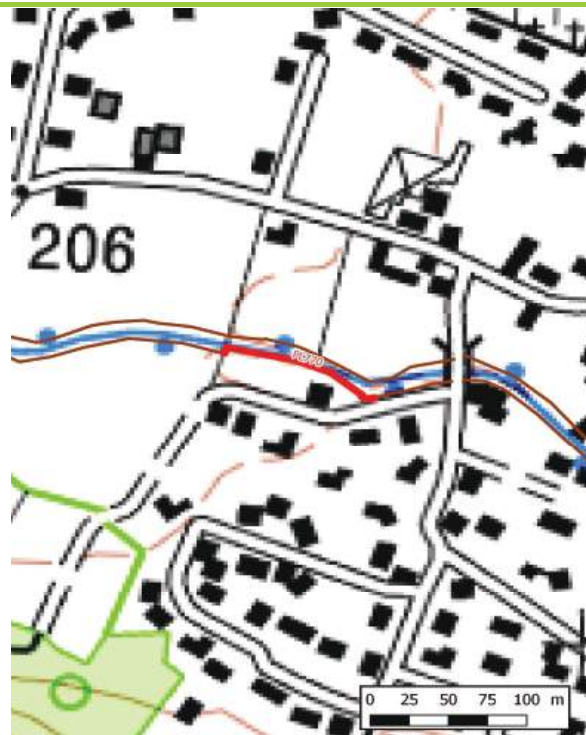
Numéro	PL770
Cours d'eau	Arriou Merdé
Département	Pyrénées Atlantiques
Commune	Idron
Rive	Gauche
Propriétaire	Riverain
Année de construction	?
Longueur (m)	109
Type	Mur

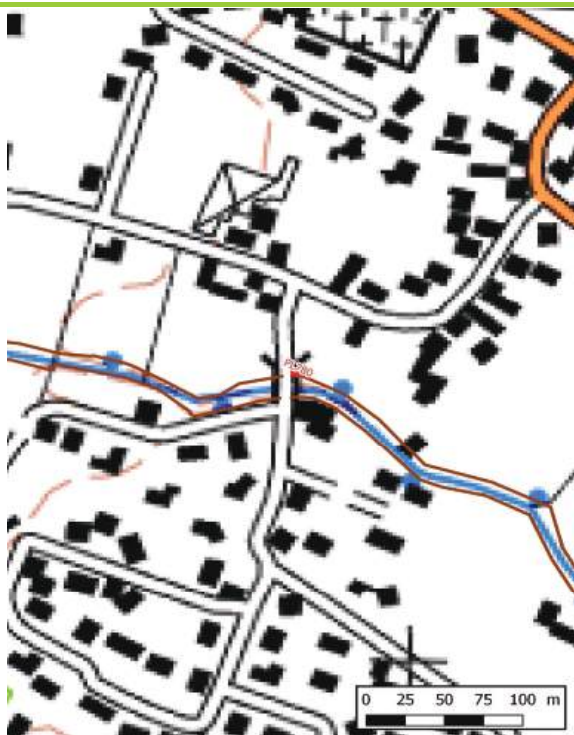
Numéro	PL780
Cours d'eau	Arriou Merdé
Département	Pyrénées Atlantiques
Commune	Idron
Rive	Droite
Propriétaire	Riverain
Année de construction	?
Longueur (m)	2
Type	Mur

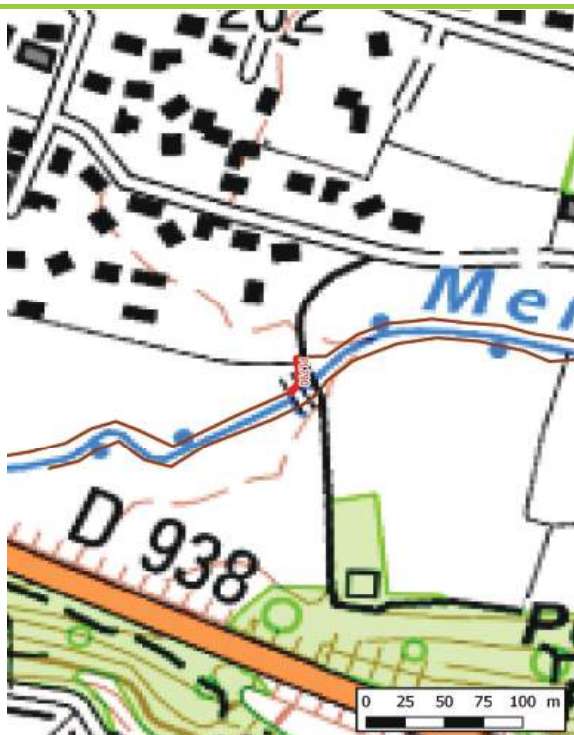
Numéro	PL790
Cours d'eau	Arriou Merdé
Département	Pyrénées Atlantiques
Commune	Idron
Rive	Droite
Propriétaire	Riverain
Année de construction	?
Longueur (m)	26
Type	Mur

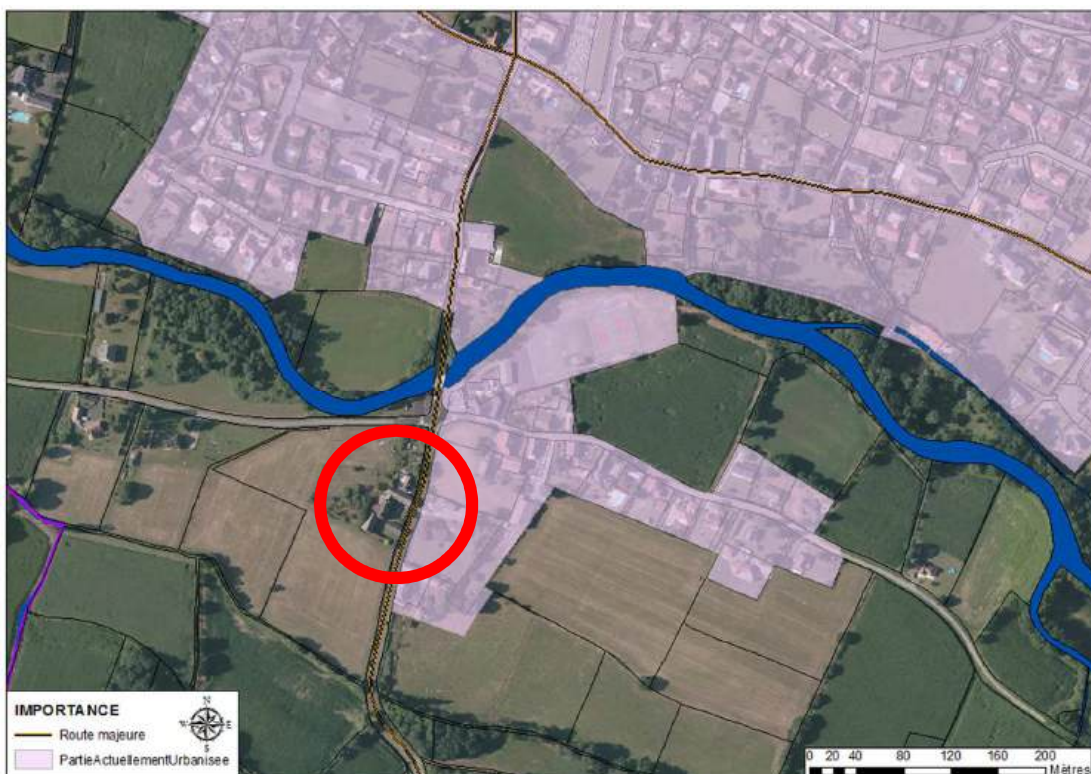
Figure 5 : habitation non incluse dans la PAU car isolée par la RD 938 à Ousse

Les limites retenues par la DDTM sont une route départementale ou nationale et les cours d'eau (canaux de moulins non inclus). Les bâtiments agricoles isolés ne sont pas comptabilisés pour ce minimum de 5 bâtiments.

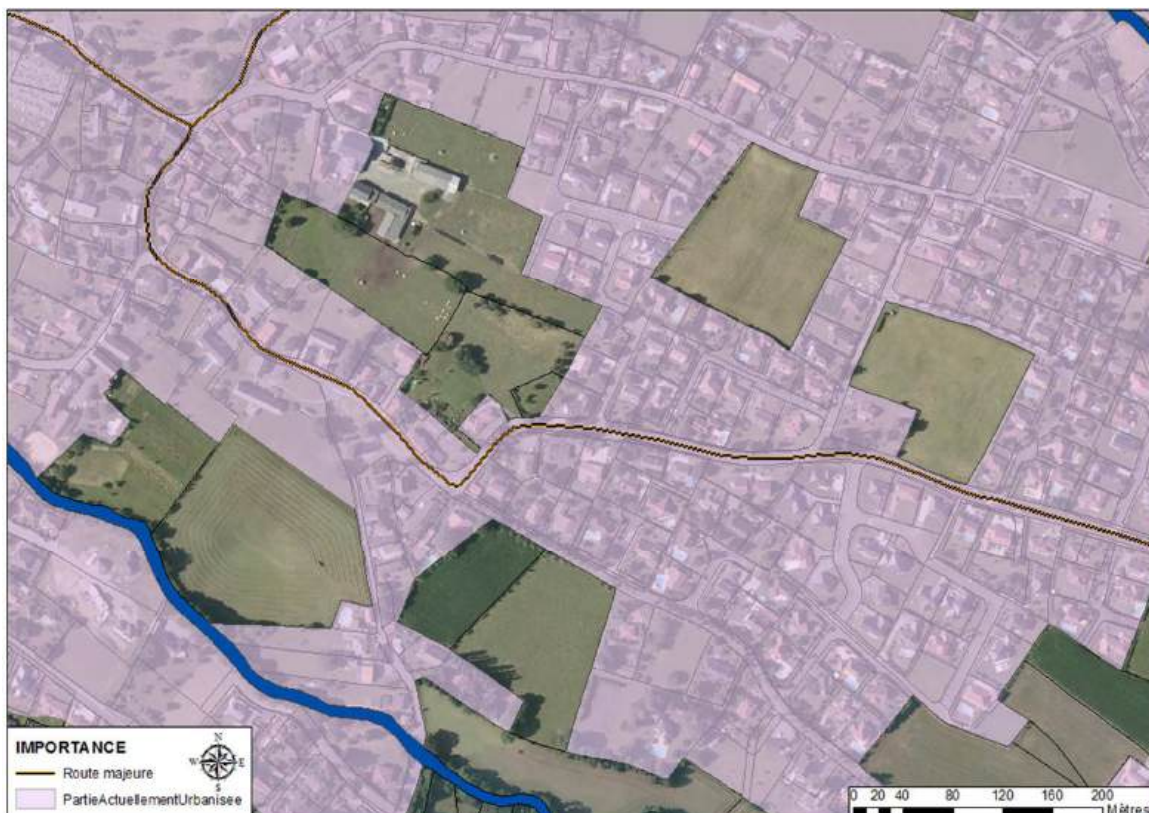
Figure 6 : exemple de parcelle agricole non incluse dans la PAU à Idron

Les grandes zones naturelles ou agricoles dans les bourgs n'ont pas été incluses si elles constituaient une parcelle propre ou si les bâtiments étaient à usage agricole.

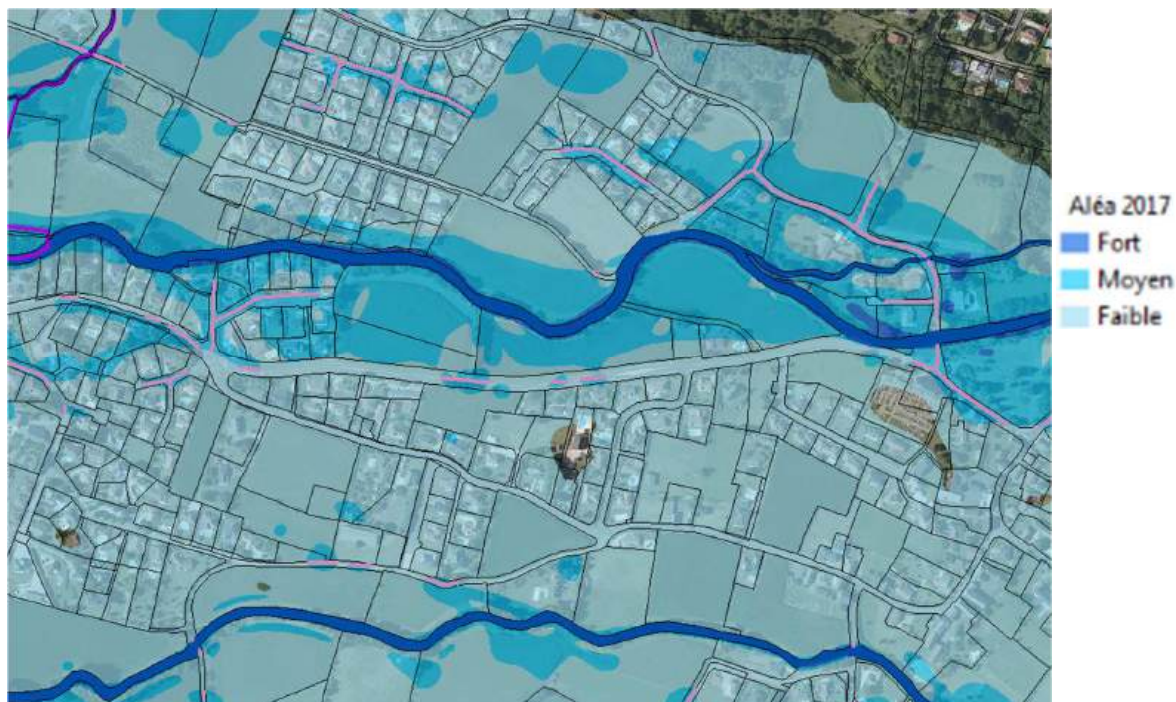
Figure 8 : Détermination des tronçons de voirie sensibles à l'aléa inondation

- La P.A.U. ;
- Les routes majeures (départementale, nationale et autoroute). Seules les premières sont présentes dans la zone d'étude.
- Les tronçons de voirie pouvant rendre une parcelle inaccessible (si hauteur  $> 0.5$  m ou vitesse  $> 0.5$  m/s, soit un aléa moyen ou faible).

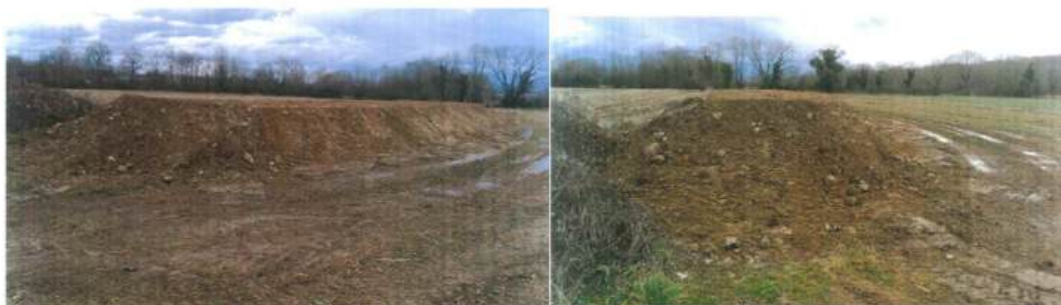
Photos du merlon en construction à Lée

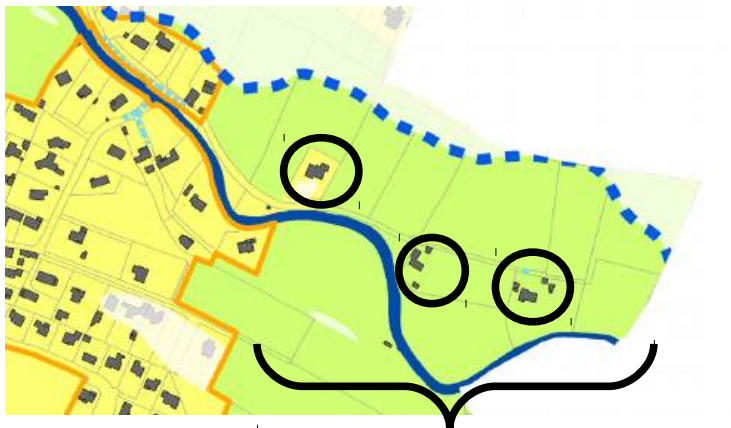
Ainsi, des constructions ou groupe de constructions isolées, ne pouvant prétendre à la qualification de zone urbanisée ou de zone en continuités de zones urbanisées, seront classées au sein du zonage rouge.

**Bâti discontinu non constitutif de zone urbanisée**

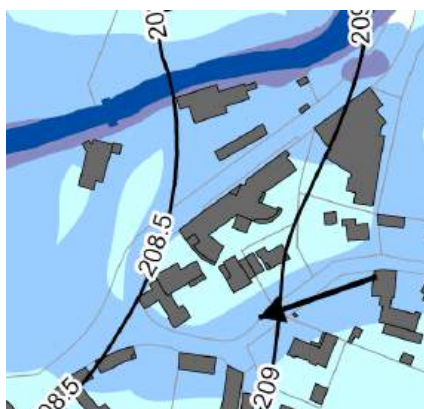
Tous les accès autour du groupe scolaire sont situés en aléa moyen : situation d'enclavement en cas de crue

Des zones urbanisées en aléa faible ou en zone blanche du projet de PPRI, pourront être classées en zonage rouge si en cas de crue elles venaient à être inaccessibles pour les services de secours, avec des moyens conventionnels. Pour mener cette analyse de risque, il faut donc chercher les routes, chemins situés en aléa moyen ou fort sur des longueurs importantes (plusieurs dizaines de mètres) dans la carte des aléas. Ce cas a été identifié sur Idron, notamment sur le groupe scolaire (cf extrait de plans ci-dessous)

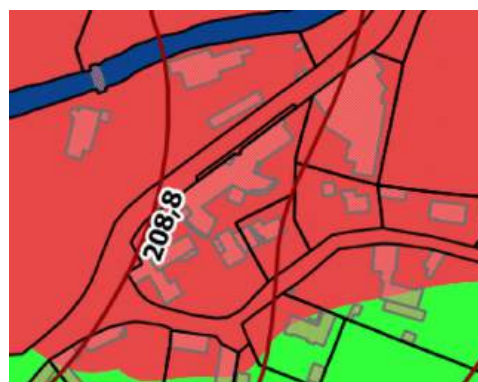
Même si les bâtiments du groupe scolaire sont en aléa faible, le zonage rouge est appliqué.

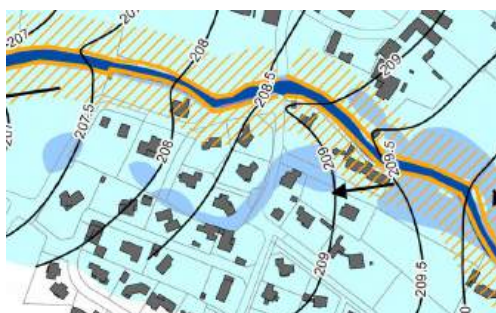
Extrait de la carte des aléas

Une zone rouge de 30 m est appliquée à l'arrière des merlons de terre, digues qui ont été répertoriées dans la carte des aléas (repérés par une ligne orange et hachures orange). Cette bande forfaitaire correspond à un sur-aléa qui prend en compte le risque de rupture de ces ouvrages. Il en résulte que des terrains en aléa faible selon la modélisation de la crue centennale seront classés en zonage rouge, qu'ils soient urbanisés ou non.

Un grand linéaire de merlon a été relevé par le bureau d'études SAFEGE le long de l'Arriou Merdét et de l'Ousse. Les extraits de carte ci-dessus illustrent le passage de la carte des aléas vers la carte réglementaire à l'arrière des merlons de terre. Sur cet exemple huit constructions sont impactées (en tout ou partie) par un risque de rupture de merlons et donc concerné par le zonage rouge.
