Etude de l'aléa inondation de  
l'Ousse et cartographie des  
zones inondables entre  
Artigueloutan et Bizanos

# **Note de présentation Commune d'Idron**

**Mars 2017**

Intitulé du projet : Plan de Prévention du Risque Inondation – aléas et enjeux pour les crues de l'Ousse et ses principaux affluents

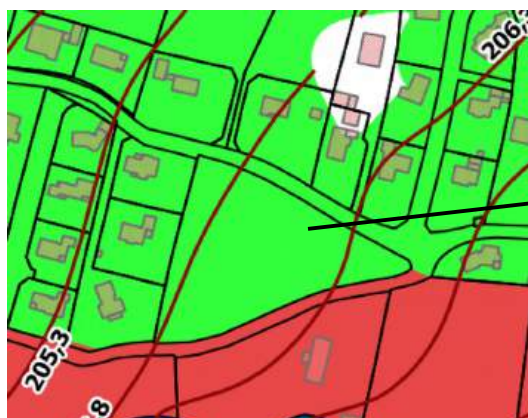
Extrait de la carte réglementaire

Zone en aléa faible ouverte à l'urbanisation

Dans certains cas, pour prendre en compte des éléments de contexte locaux, le principe énoncé au 2.2.2 peut être aménagé de manière à permettre une urbanisation limitée en zone d'aléa faible, toujours en garantissant un espace d'expansion de crue aux cours d'eau. Ces projets doivent être situés en continuité de la zone urbanisée.

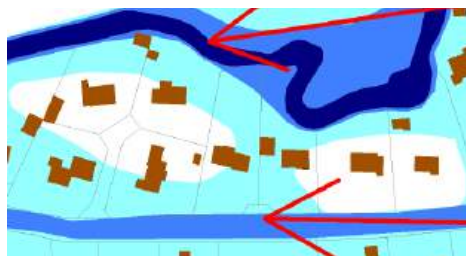
Les parcelles situées dans l'emprise de la zone inondable et inaccessibles en véhicule terrestre par les services de secours (**voie d'accès avec plus de 0,50 m d'eau**) **seront basculées automatiquement en zone rouge même si celles-ci se situent hors d'eau ou présentent un aléa faible.**
