# PLAN DE PREVENTION DES RISQUES NATURELS PREVISIBLES

COMMUNE DE PASSY

## RAPPORT DE PRESENTATION

***Novembre 2013***

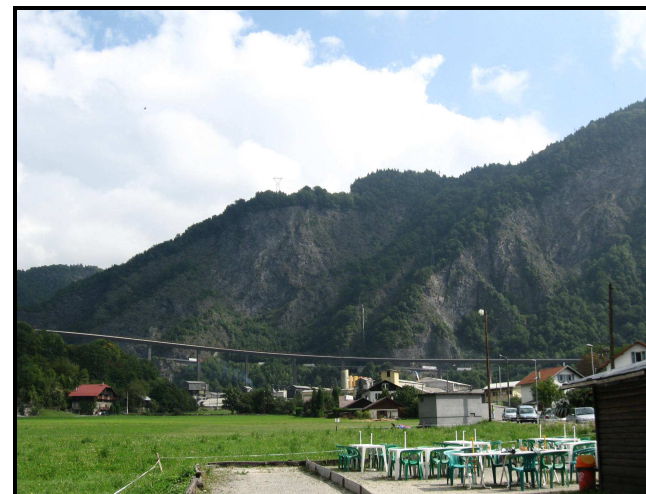
**Photo 1** : Schistes houillers (socle anté-alpin) versant Ouest du massif de Tête Noire.

- **Terrains houillers** : il s'agit pour l'essentiel de schistes cristallins qui constituent en partie les massifs de Tête Noire et des Gures. Ces formations relativement dures, dans lesquelles est entaillée la voie descendante de l'ex-RN 205, sont à l'origine de chutes de pierres. Ces phénomènes ont nécessité la mise en place d'ouvrages de protection (filets-pare-blocs, nappe de grillage,...).

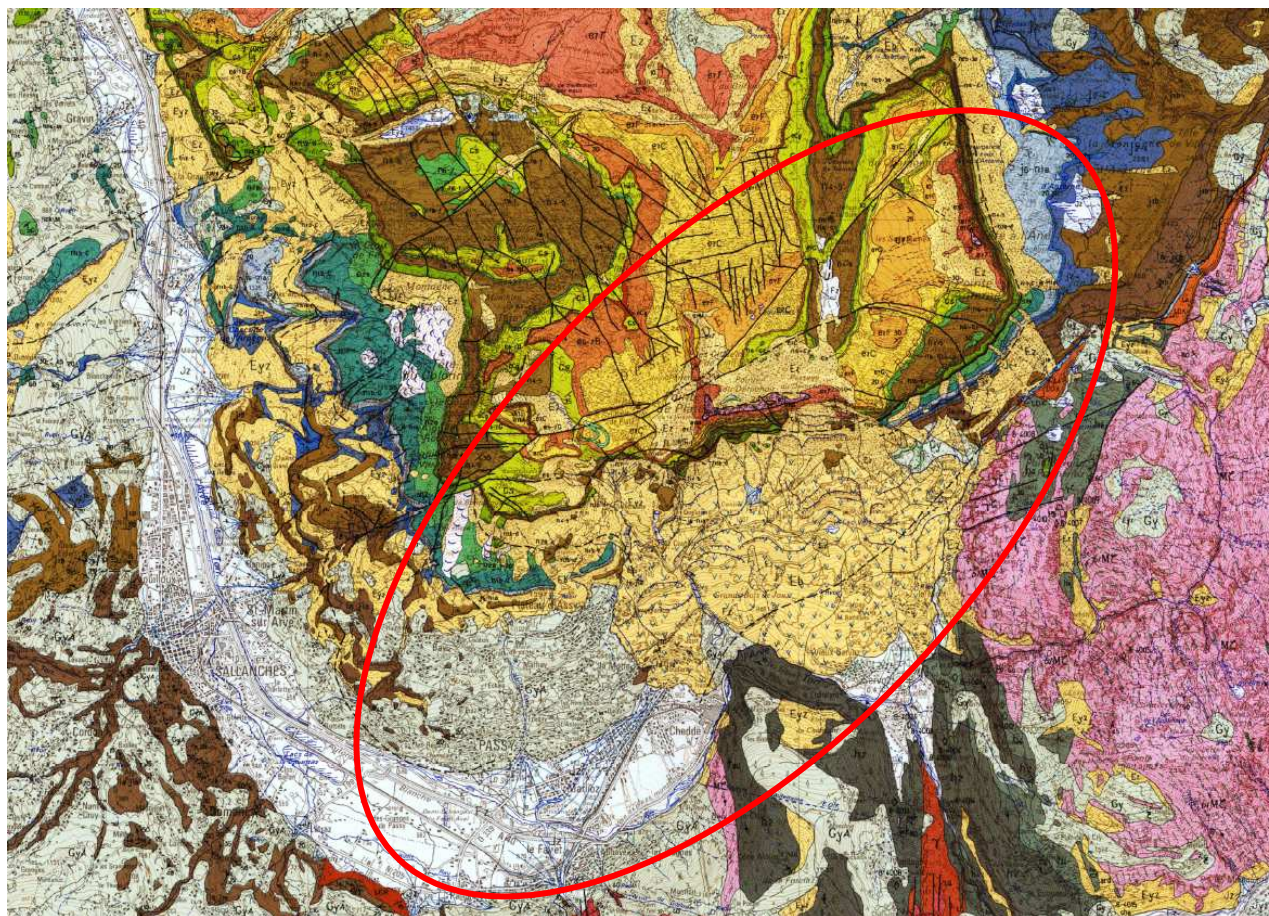
**Figure 2 :** Extrait de la Carte Géologique « Cluses » 1/50 000ème (éditions du BRGM)

Ces nombreuses fractures verticales observables dans le massif calcaire, pourraient être liées à des phénomènes de glissements dans les séries sédimentaires sous jacentes.

En résumé, il est important de retenir que l'imposante barre calcaire, que l'on observe de la vallée est en réalité découpée par une multitude de fractures profondes et pour certaines largement ouvertes, notamment sur la bordure.

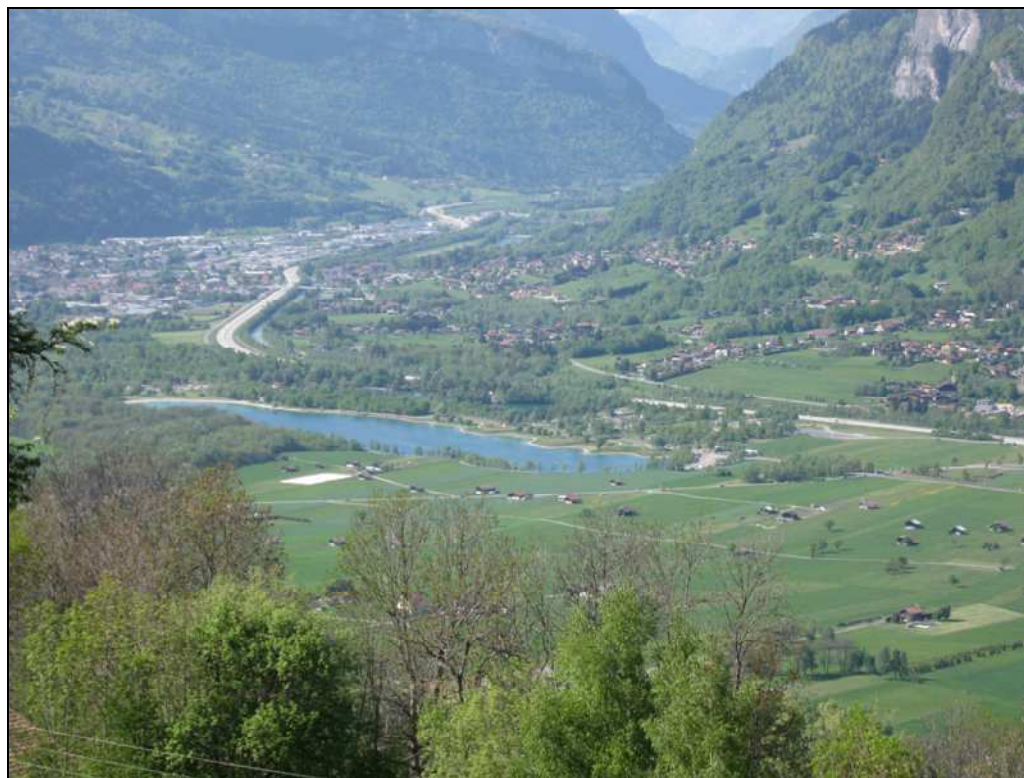
**Photo 2** : Vallée de l'Arve : Les « Granges de Passy » et le « Lac de Passy »  
Cliché RTM - 2010

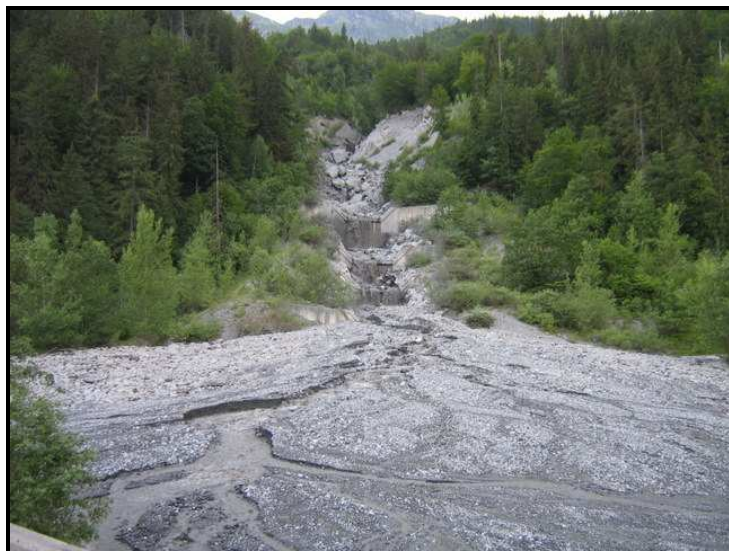
**Photo 3 :** *Engravement de la plage de dépôt sur le Nant Bordon,  
à la suite de la crue du de juillet 2010  
Cliché RTM -2010*

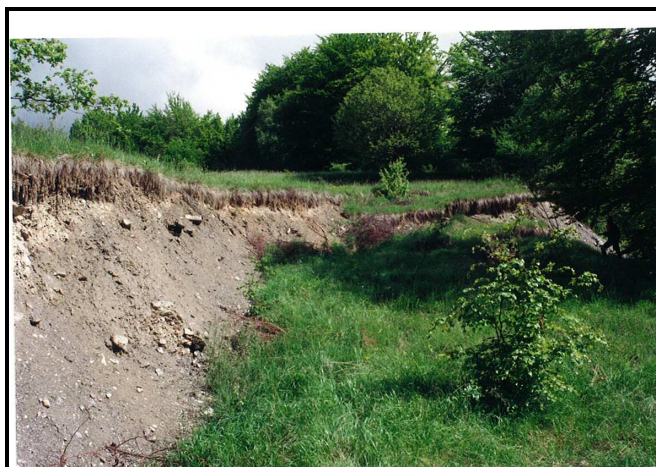
**Photo 7 : Glissement des Pénys**  
Cliché RTM 1996

| N° de zone | Localisation | Date évènements particuliers | Description | Travaux de protection |
|---|---|---|---|---|
| | | 1970 | Dans la grande zone de glissement dite des Pénys, s'individualise une zone plus active, au front de laquelle se forment périodiquement des coulées de boue.<br>Le 15/05/1970, une coulée de 1800m <sup>3</sup> (« couloir 4 » in ADRGT, mars 1988), issue d'un arrachement à environ 1200m d'altitude se déclare et atteint 1070 m.<br>En 1970, une autre coulée (« couloir 2 » in ADRGT, mars 1988) s'arrête à 30 m en amont des bâtiments de l'Hôtel des Ayères. | Réseau de drainage (1971-72),<br>Piège à coulées, réalisé à l'amont de l'Hôtel des Ayères.<br>Dispositif complété en 1991 par mesures de déplacement par relevés topographiques, inclinomètres. |

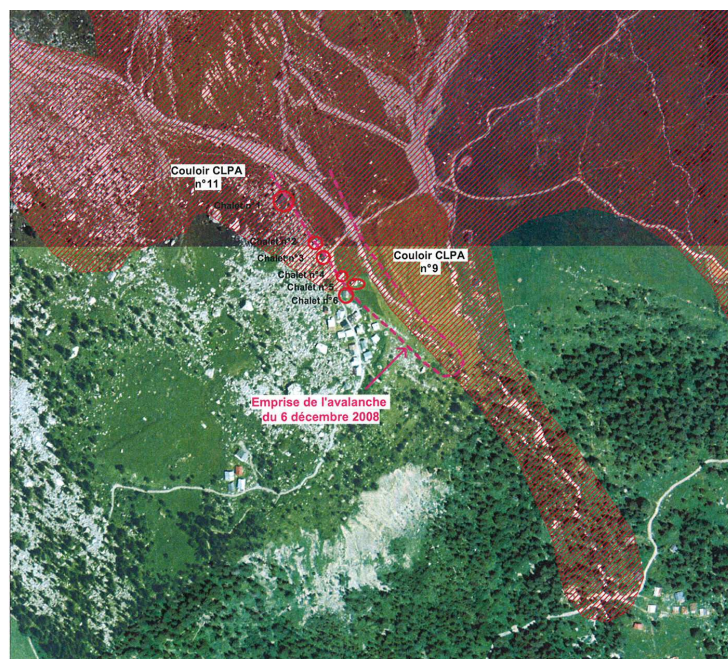
**Figure 11 :** Emprise de l'avalanche des Ayères, du 06/12/2008.  
Archive RTM

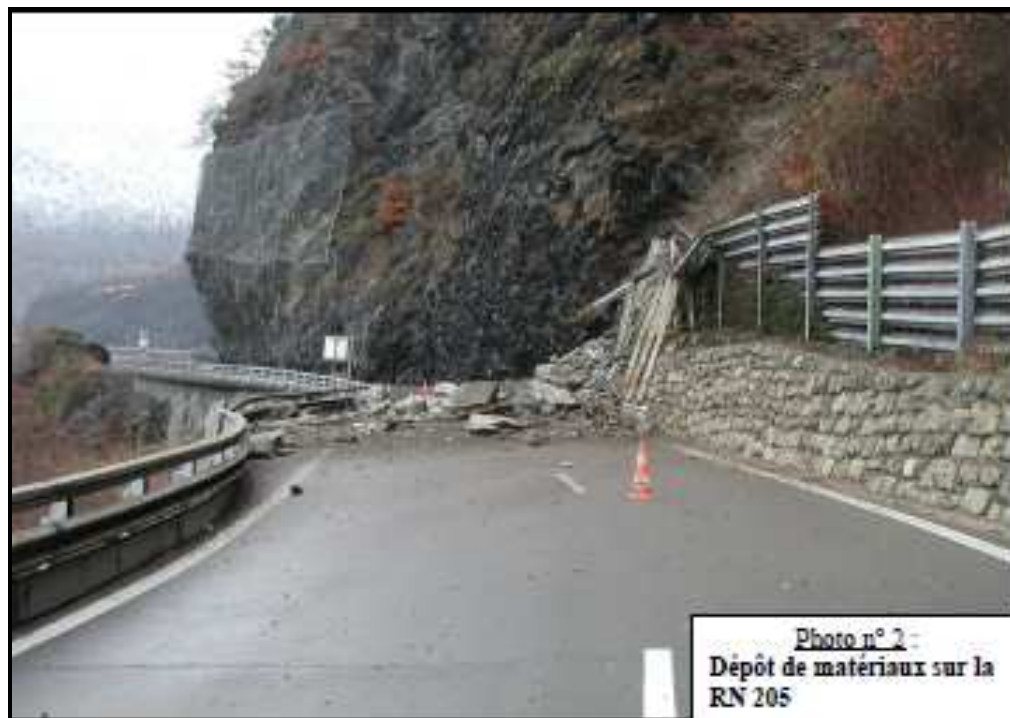
**Photo 12 :** Chute de blocs sur la descente des Egratz  
26/02/2007- Cliché RTM
