# **P.P.R.**

## **PLAN DE PREVENTION DES RISQUES NATURELS PREVISIBLES DE LA COMMUNE DE**

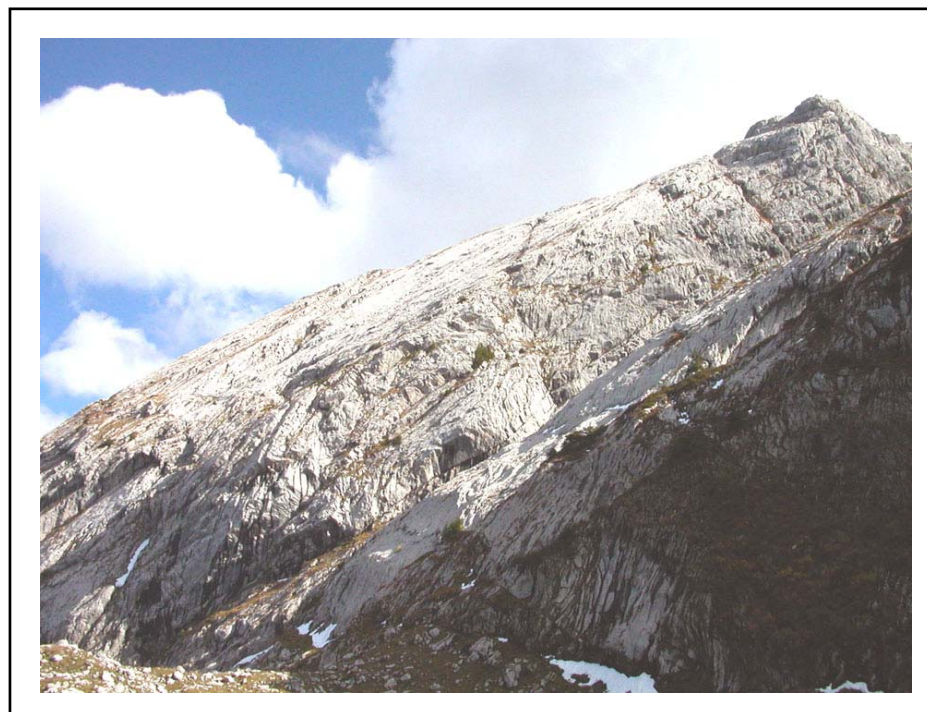
Figure 5 : Contreforts du versant NW de la Pointe Percée  
constitués de lapiaz, alt.2211m.

La principale forme de relief rencontré est le lapiaz (ou lapiés) : c'est une dalle structurale, dégagée par l'érosion et ciselée de rigoles (cannelures) de dissolution, de profondeur décimétrique à métrique, séparées par des minuscules arêtes tranchantes. Le réseau de rigoles est guidé par deux directions croisées : celle des diaclases (fractures qui affectent la dalle structurale) et celle de la surface de plus grande pente de la dalle. Selon les cas, les unes prédominent sur les autres.

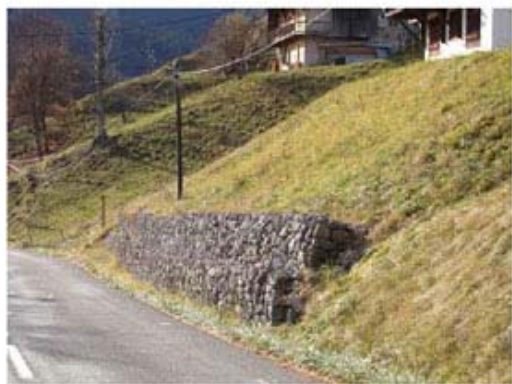
RD4-01 : Bellegarde, alt. 995 m.

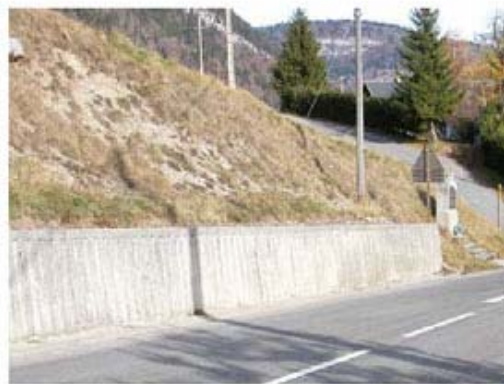
RD4-02 : Bellegarde, alt. 1020 m.

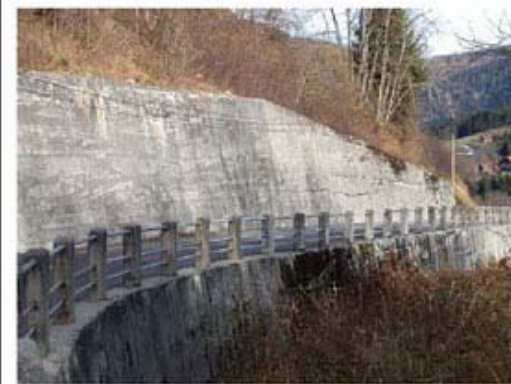
RD4-03 : Bellegarde, alt. 1050 m.

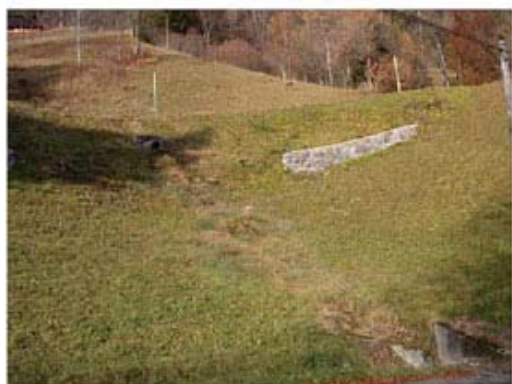
RD4-04 : Bellegarde, alt. 1055 m, bifurcation avec la route des Frasses.

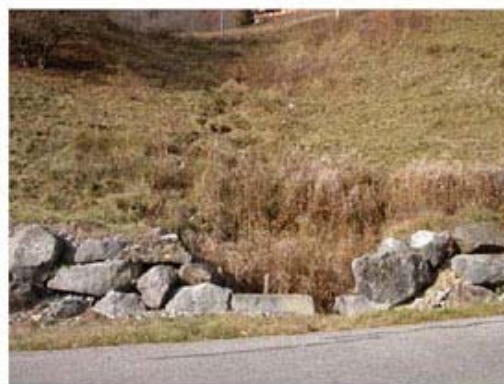
RD4-05 : Bellegarde, alt. 1055m, bifurcation avec la route des Frasses.

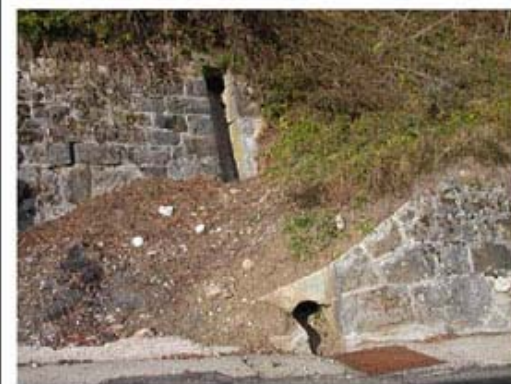
RD4-06 : La Balmette, alt. 1030-1040 m.

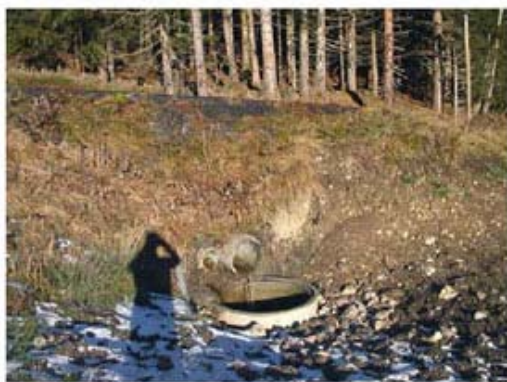
RD4-07 : Saint-Bruno, alt. 1230 m.

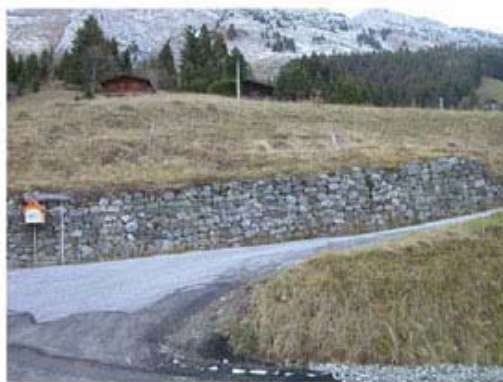
RD4-08 : Saint-Bruno, intersection avec la route de Malatrait, alt. 1240 m.

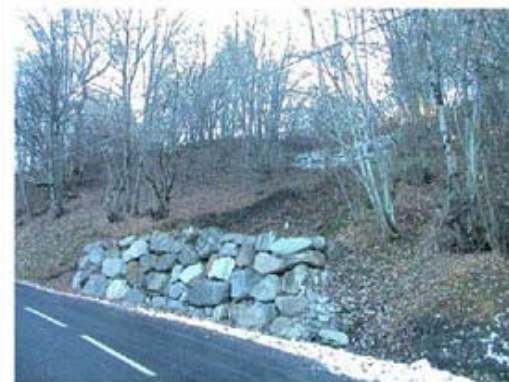
RD4-09 : Les Moulins, alt. 1255 m.

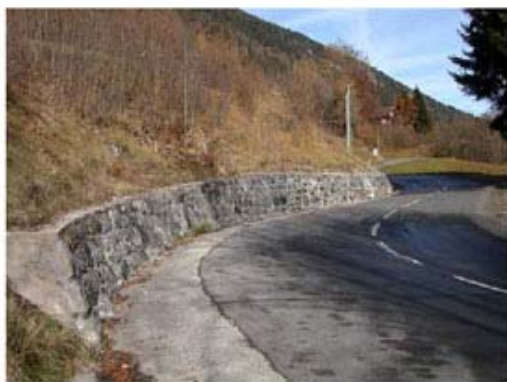
RD4-10 : Les Moulins, alt. 1250 m.

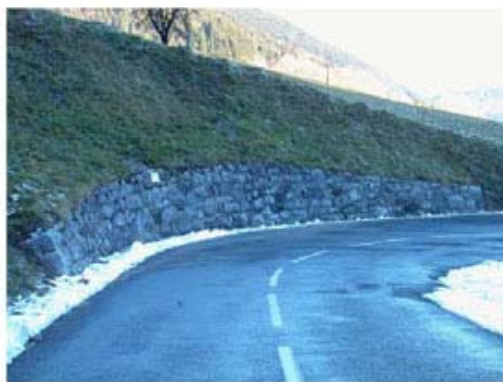
RD4-11 : La Boucherie, alt. 1310m.

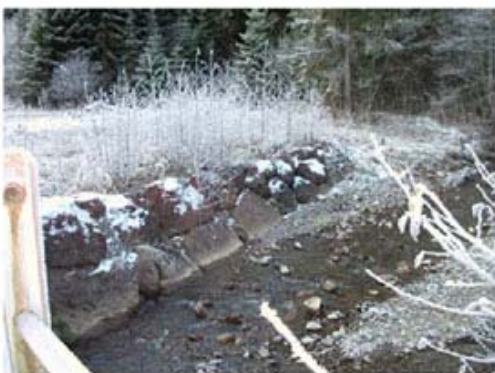
Foron-01 : Pont du hameau des Cyclamens, alt. 1127 m.

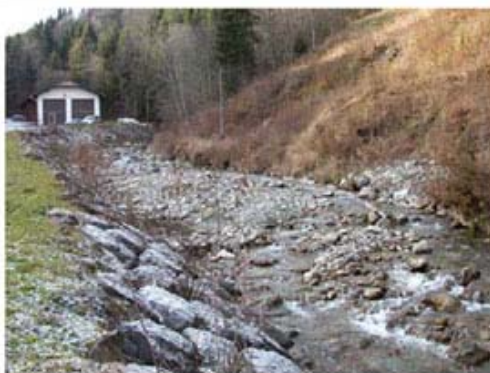
Foron-02 : Chef lieu, amont du pont de la Chartreuse, alt. 980 m.

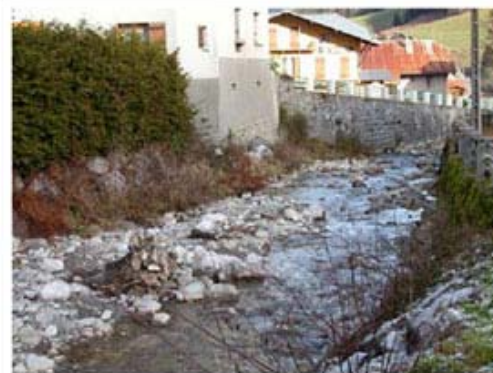
Foron-03 : Chef lieu, amont du pont de la Chartreuse, alt. 980 m.

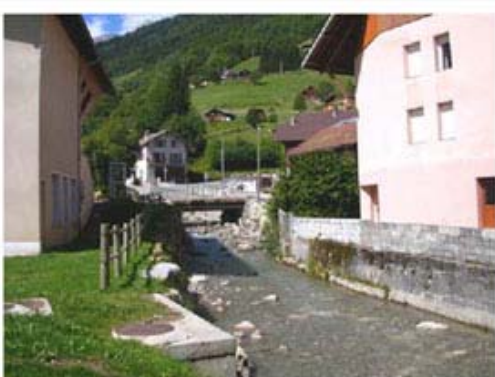
Foron-04 : Chef lieu, aval de la mairie, alt. 970 m.

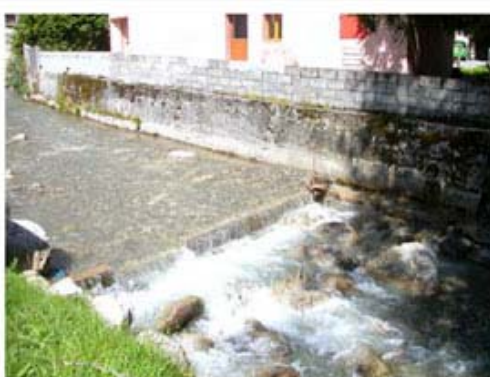
Foron-05 : Chef lieu, aval de la mairie, alt. 970 m.

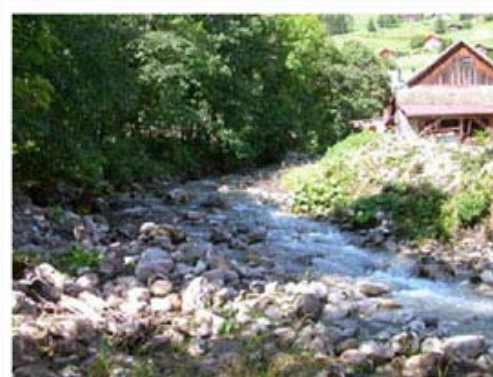
Foron-06 : Chef lieu, aval de la mairie, alt. 970 m.

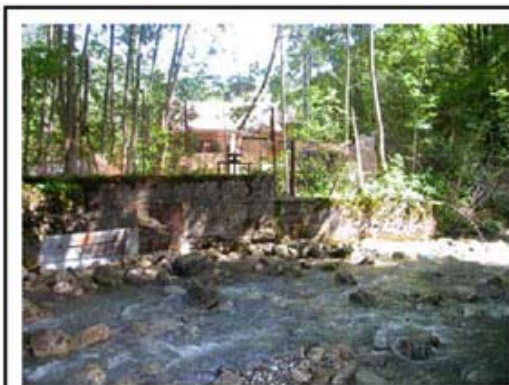
Foron-07 : Chef lieu, entre les ponts de la Chartreuse et de la RD119, alt. 965 m.

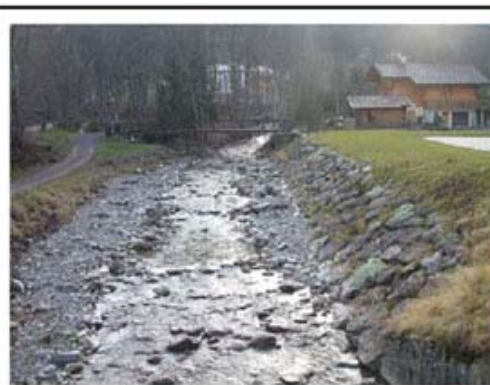
Foron-08 : Chef lieu, pont de la RD119, alt. 960 m.

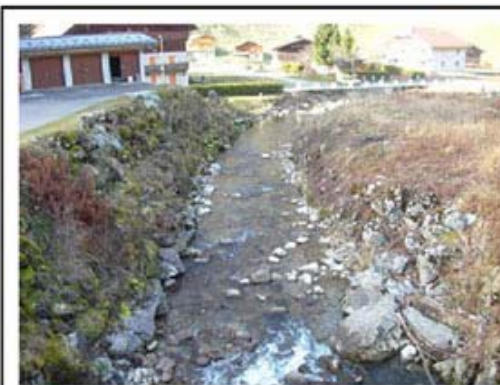
Foron-09 : Chef lieu, pont de la RD119, alt. 960 m.

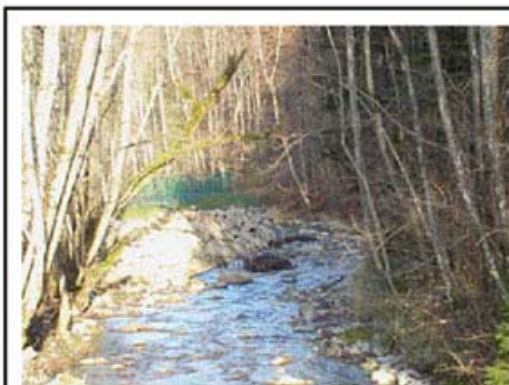
Foron-10 : STEP, alt. 950 m.

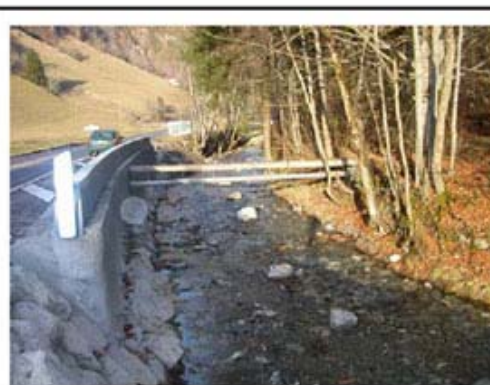
Foron-11 : en amont de la STEP, alt. 950 m.

| N° | Localisation de l'ouvrage | Description de l'ouvrage | Type de l'ouvrage | Etat de l'ouvrage | Photographie jointe |
|---|---|---|---|---|---|
| 45 | En amont de la STEP (alt. 950 m) | Mur de protection et de confortement de la route en ciment sur une longueur de 10m environ. | passif | satisfaisant | Foron-11 |
