## Plan de Prévention des Risques d'Inondation de la vallée du Dun

### **Rapport de présentation**

HEN 20477D

Janvier 2010

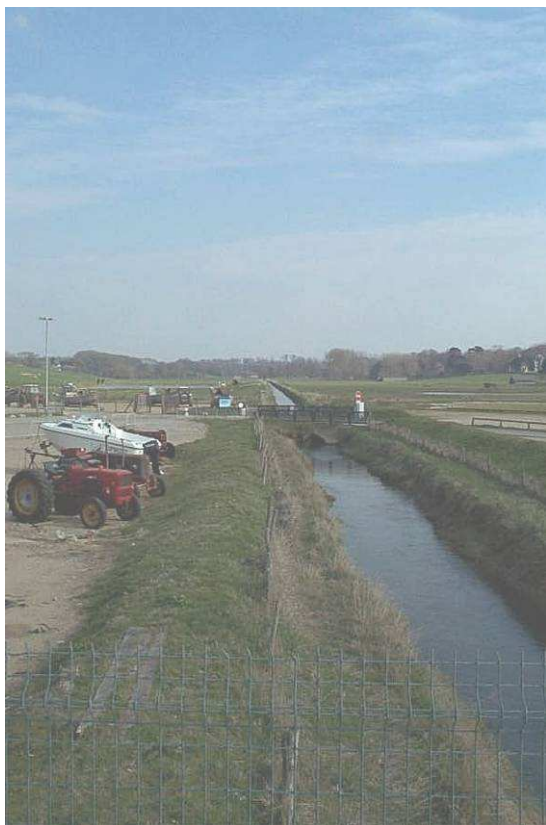
**Photo 1 : Le Dun canalisé à Saint-Aubin-sur-Mer**

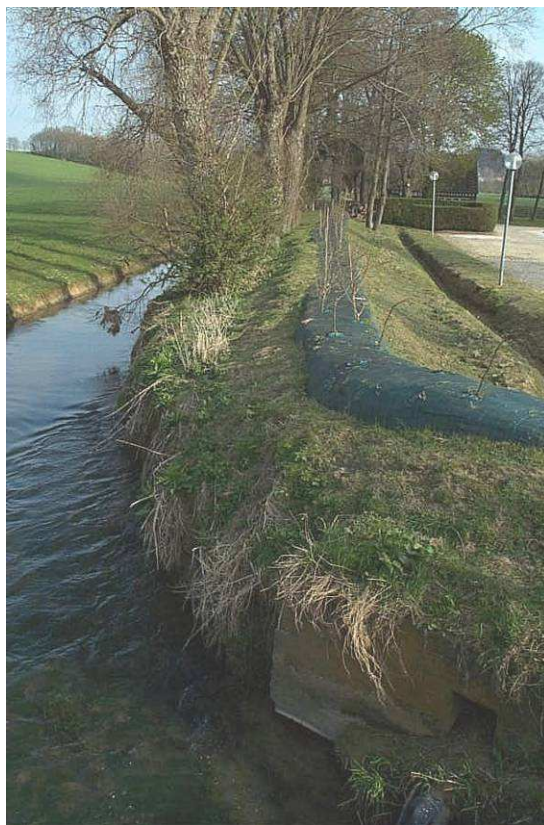
**Photo 3 : Talus en bordure du Dun au niveau des terrains de tennis de Saint-Aubin-sur-Mer**

Les habitations derrière le talus surmonté d'une palissade sont vulnérables en cas de rupture de cette dernière qui porte des laisses de crue.

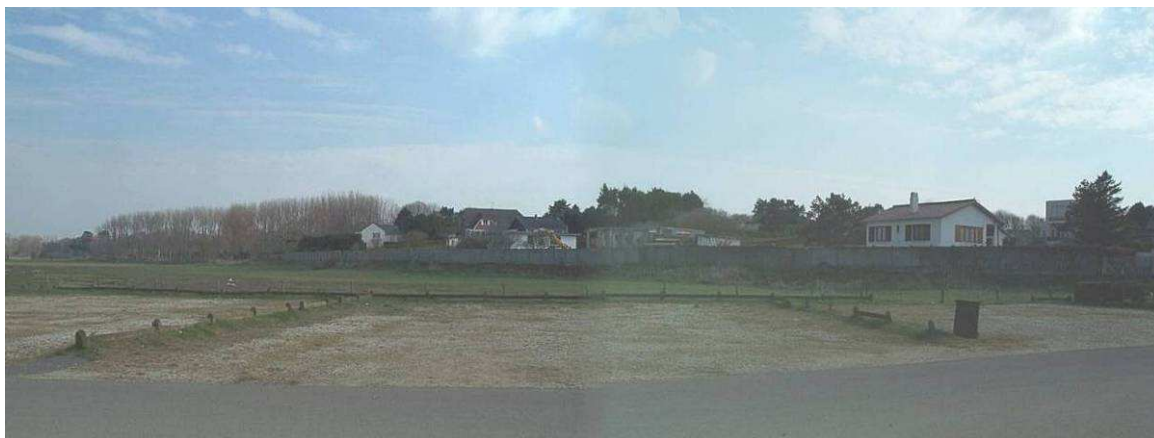
**Photo 2 : Haie surélevée à Saint-Aubin-sur-Mer**

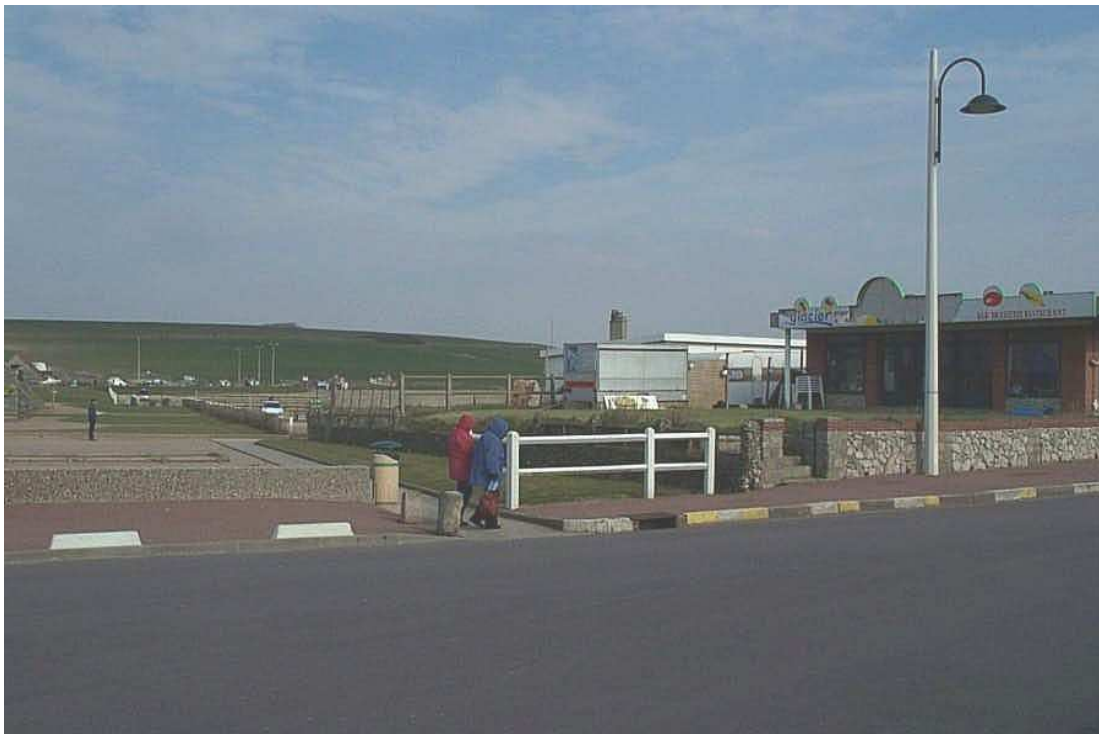
**Photo 4 : Buvette sur remblai à Saint-Aubin-sur-Mer**

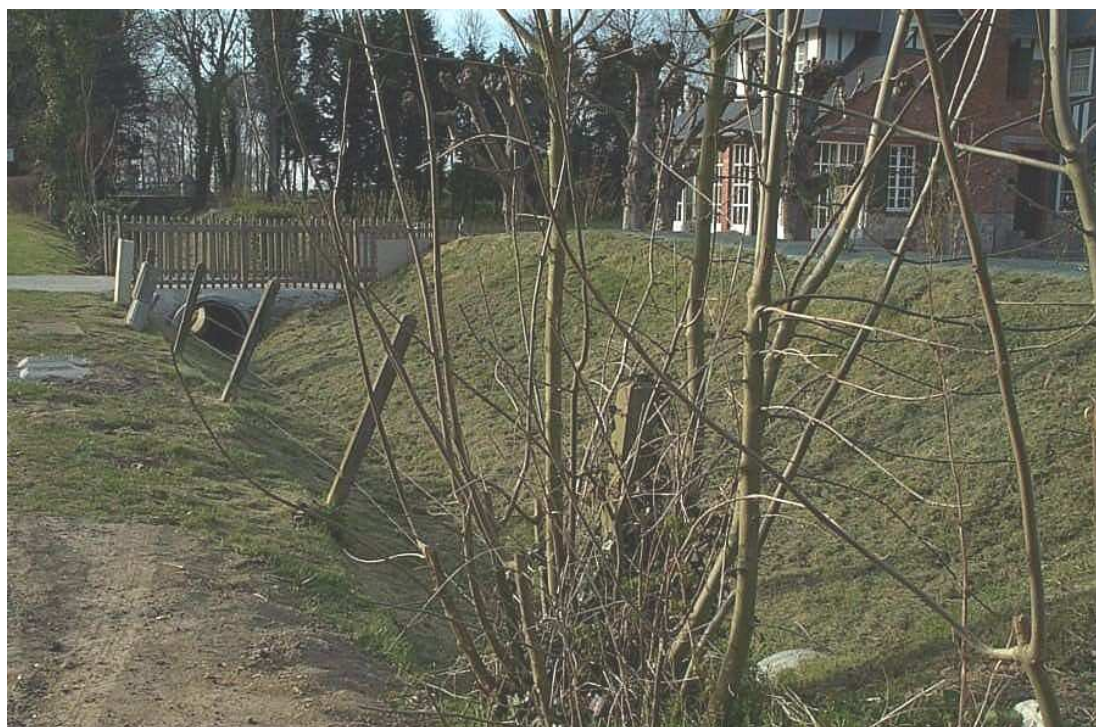
**Photo 5 : Fossé le long de la RD à Saint-Aubin-sur-Mer**

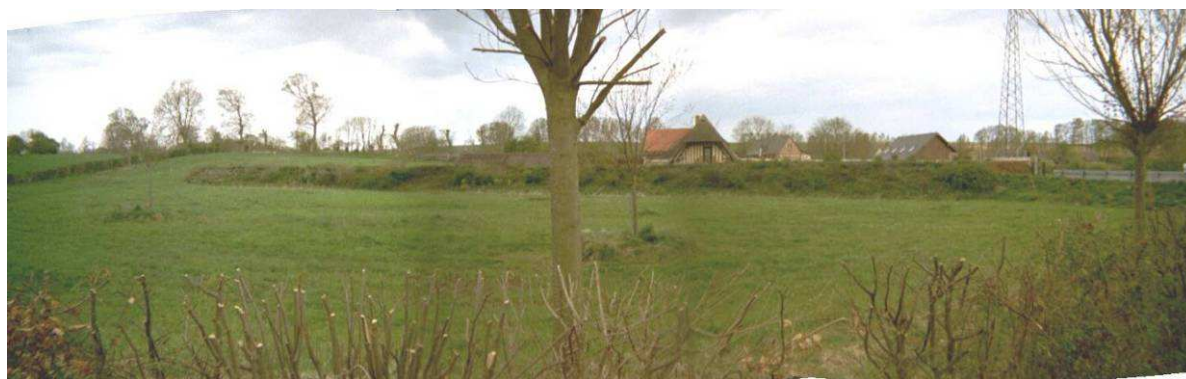
**Photo 6 : Digue de protection le long d'une propriété à Blengre (Bourg Dun)**

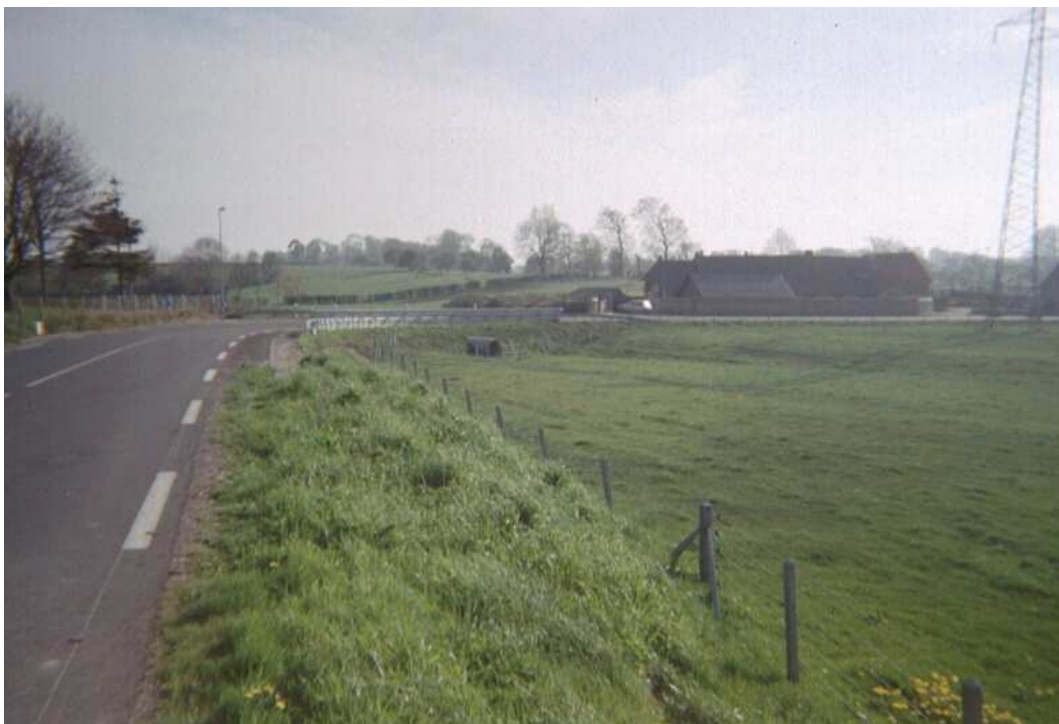
**Photo 7 : Ouvrage hydraulique de la RD à Blengre (Bourg Dun)**

A l'exutoire du sous bassin versant du Val Razé, quatre buses permettent aux eaux de ruissellement de traverser la RD 237 et de rejoindre la vallée du Dun. Cet aménagement a fait preuve d'efficacité lors des orages du 4 janvier 2003 en épargnant les habitations en bordure de route jusqu'alors inondées pour des épisodes pluvieux d'intensité équivalente.

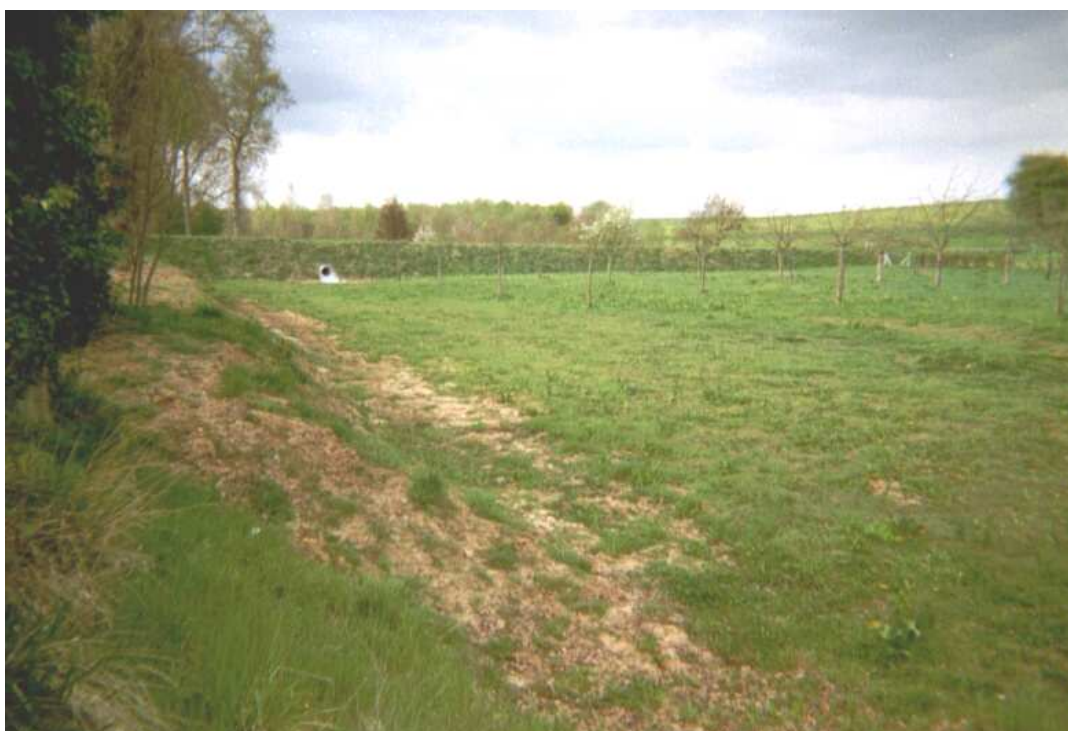
**Photo 8 : Bassin de retenue à Blengre (Bourg Dun)**

Encore à l'amont de cet axe de ruissellement, un bassin de retenue (photo 8) d'une capacité de 14 000 m<sup>3</sup> a été réalisé par le SMBV du Dun et de la Veules.

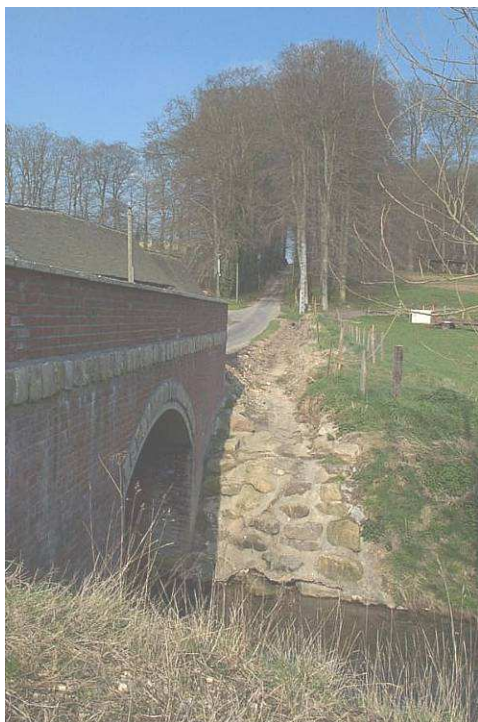
**Photo 11 : Pont refait à la Gaillarde**

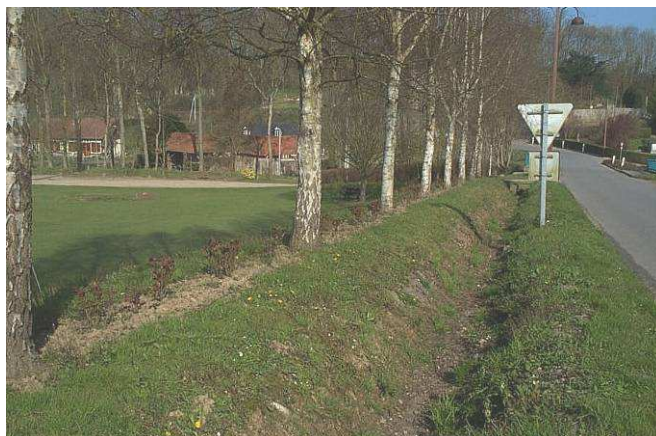
**Photo 9 : Remblai le long de la RD 4 à la Gaillarde**

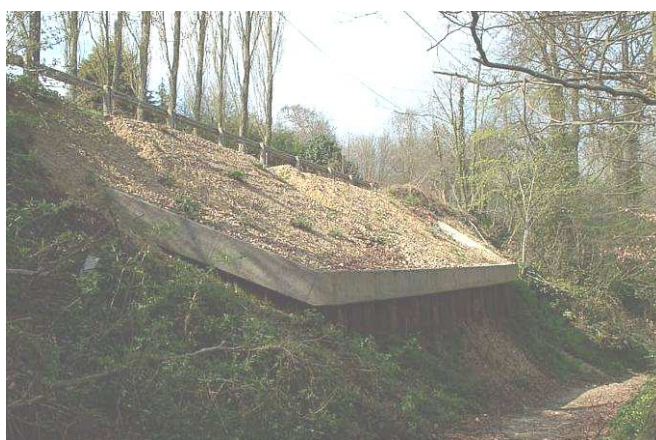
**Photo 10 : Soutènement de la RD 4 à la Gaillarde**

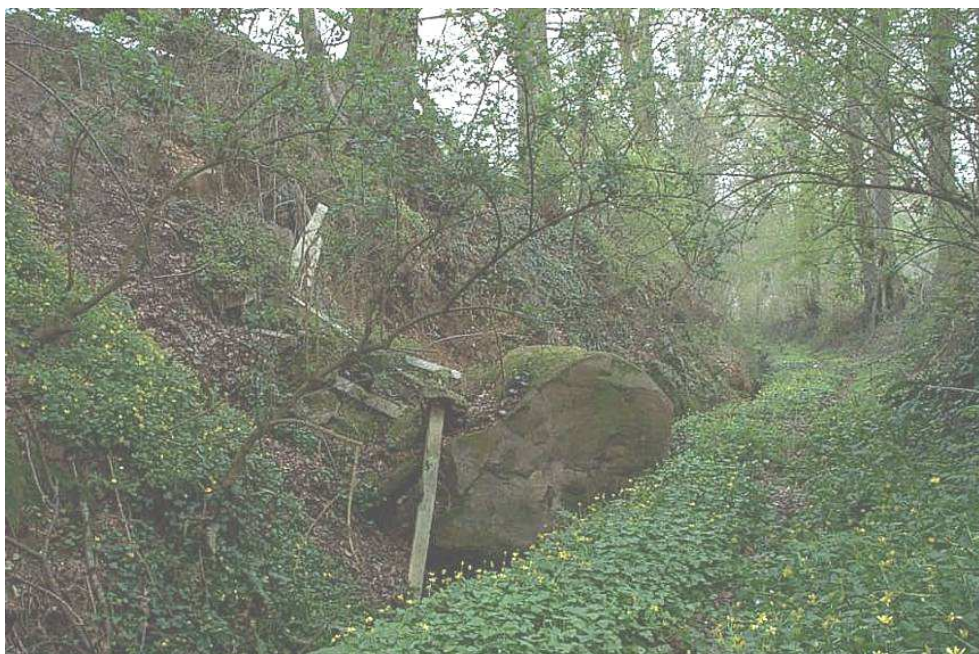
**Photo 12 : Cavée dangereuse à Saint-Pierre-le-Viger**

Rien n'est proposé à l'heure actuelle pour résoudre le risque dû à la cavée Thierry d'Angiens.

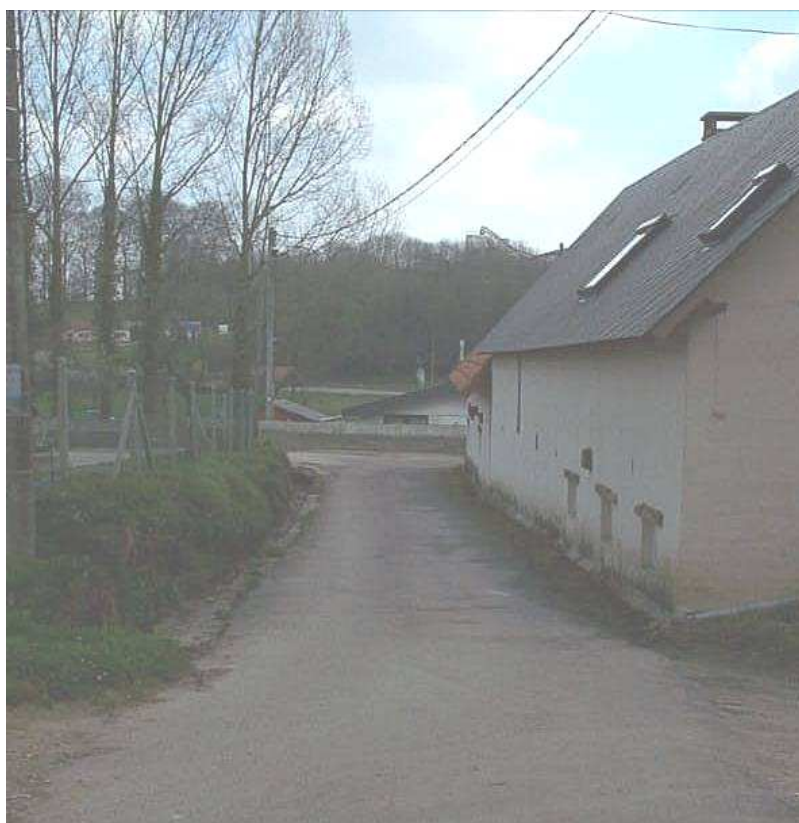
**Photo 13 : Habitation menacée par les ruissellements de la cavée Saint-Pierre-le-Viger**

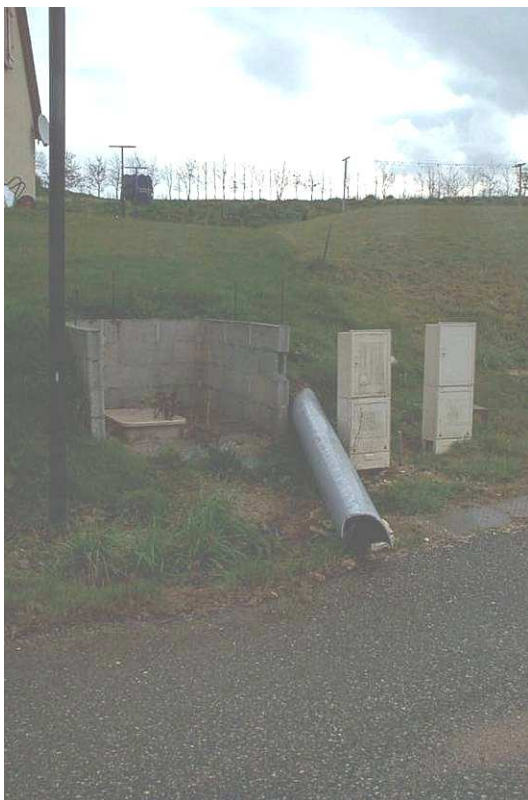
**Photo 15 : Diguette et drainage sur les hauts d'Autigny**

Quelques habitations récentes situées sur les flancs de la Côte de la Hayette sont exposées à des ruissellements de faible importance. A la suite de la dégradation d'un garage (celui de M. Dufour, rue Marcel Faucon) par accumulation des eaux, la mairie a réalisé un petit ouvrage en terre de dérivation des eaux de ruissellement. Les eaux sont alors redirigées et évacuées par une buse Ø 200 en contrebas des habitations vers la chaussée qui sera prochainement dotée d'un réseau pluvial (cf. photo 15).

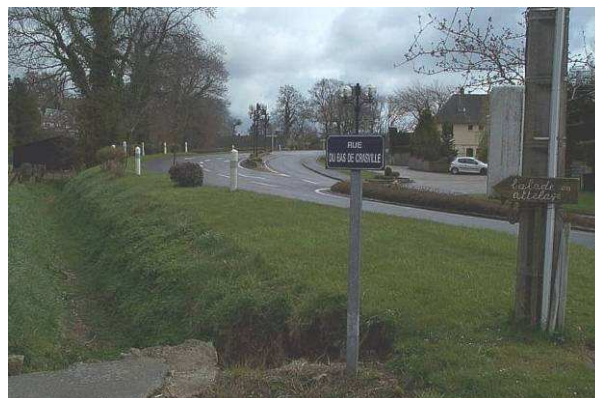
**Photo 14 : RD 142 drainant les eaux de plusieurs bassins versants vers le Dun**

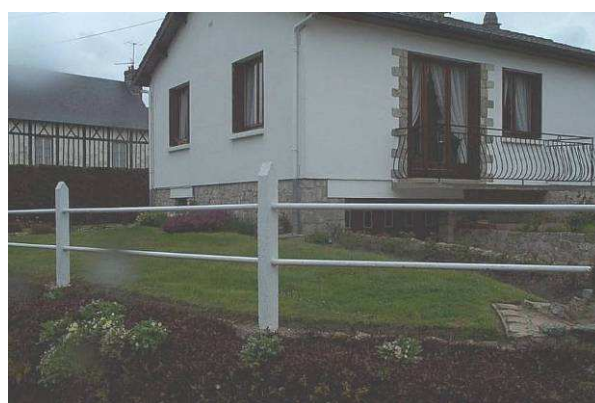
**Photo 16 : Habitation de Mme Duval au Bas-d'Autigny**

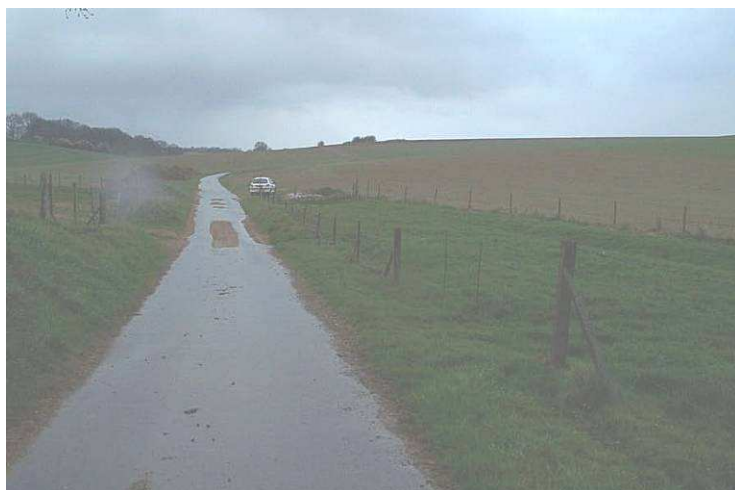
**Photo 17 : Virage du Chien à Autigny**

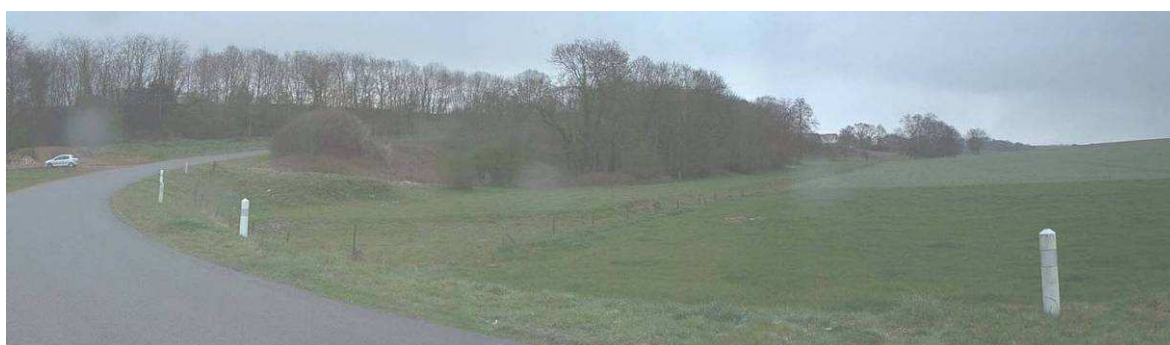
**Photo 18 : Virage des Fossettes à Autigny**

Un ouvrage de franchissement de la chaussée de la RD 108 a été créé dans le virage des "Fossettes". Il s'agit d'un busage coudé Ø 800 mm. Le curage des limons y avait été effectué lors de l'enquête de terrain. Le Syndicat Mixte des Bassins Versants du Dun et de la Veules a réaménagé cette zone en réalisant en 2004 un ouvrage de retenue de 6500 m<sup>3</sup> dans la prairie de la partie Sud du virage.

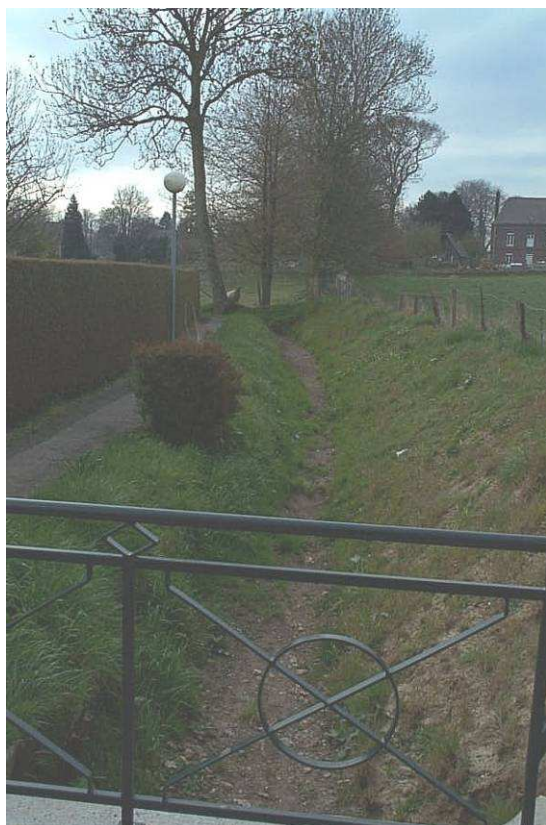
**Photo 19 : Fossé drainant les  
ruissellements et contournant les  
habitations à Crasville**

Les ruissellements se concentrent au niveau de l'église. Ils sont ensuite dirigés via un système de buses vers un fossé de 1 m de largeur qui débute au niveau de l'église (cf. photo 20). Ce fossé contourne les habitations du chemin du Prieuré et passe sous un pont récemment refait de la voie communale n°7. Le rejet s'effectue alors dans le champ du Petit Bois au Nord de la commune.

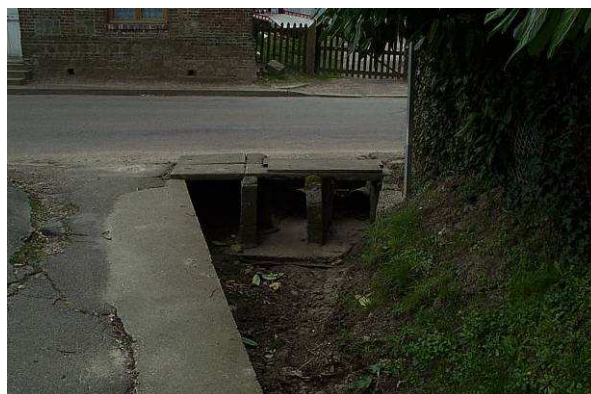
**Photo 20 : Buse de collecte des ruissellements  
proche de l'église à Crasville**
