# PLAN DE PREVENTION DES RISQUES NATURELS D'INONDATION (P.P.R.I)

LIE A LA PRESENCE DE

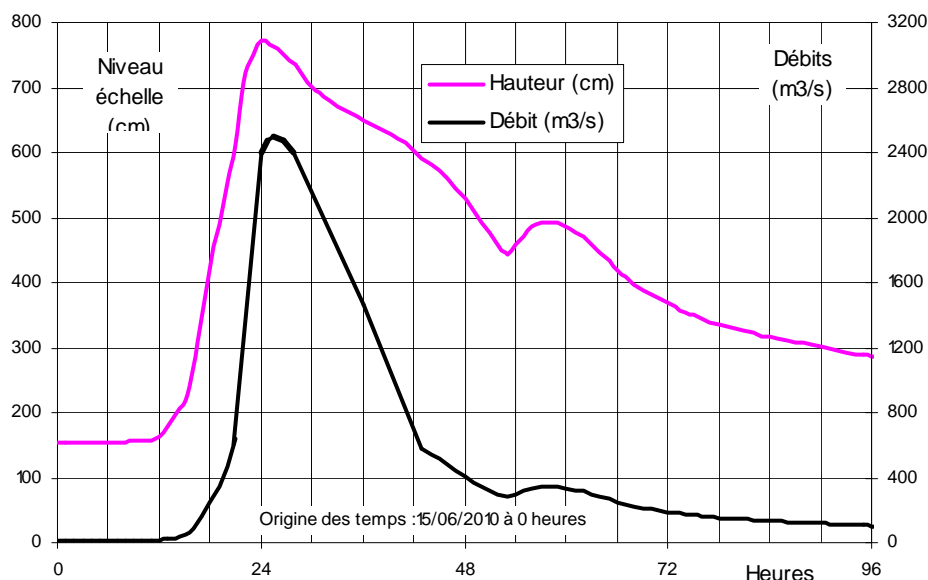
Figure 7 : Hauteur à l'échelle de Roquebrune les 15 et 16 juin – débits hypothétiques (courbe de tarage – source DREAL)

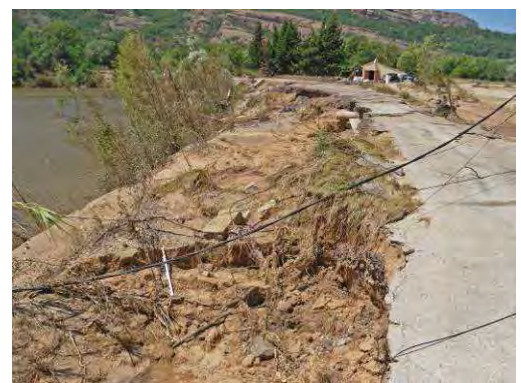
Photos 25 : L'Argens à Roquebrune Dégradation de la chaussée à l'amont du lac de l'Aréna - Post crue

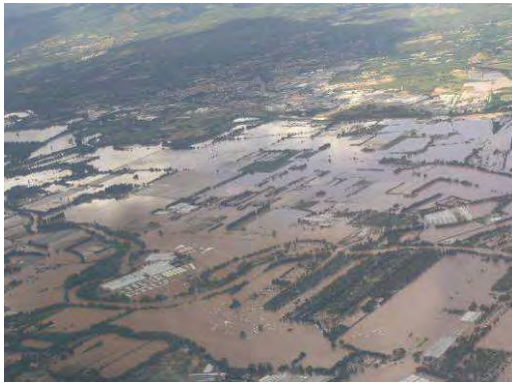
Photos 26 : L'Argens dans la plaine, Puget sur Argens – Source DREAL photo oblique

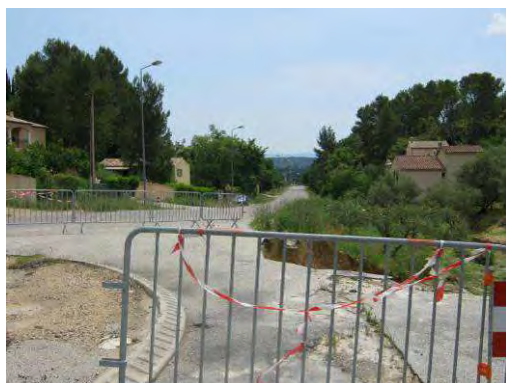
*Photos 30 : Le Réal Calamar à Lorgues - Post crue*

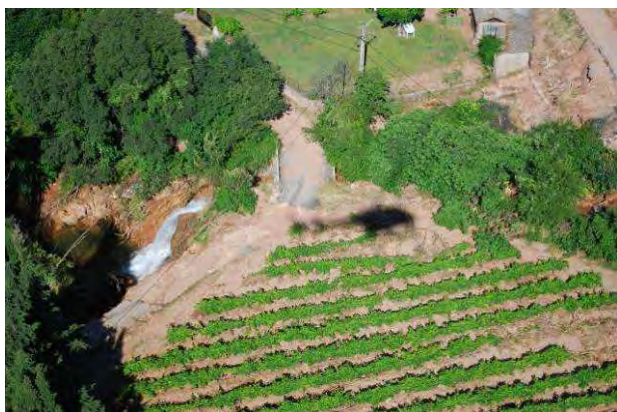
*Photos 48 : Le Sainte Cécile au niveau du quartier Les Valettes aux Arcs - Post crue*

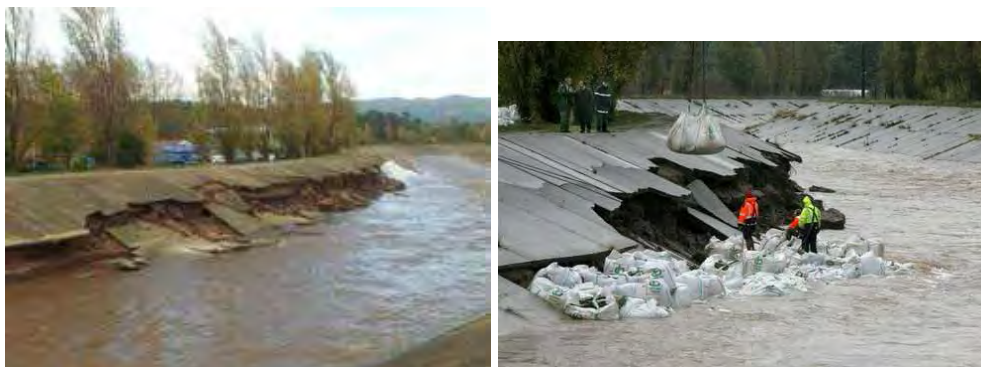
*Désordres sur la digue rive droite du Reyran suite à la crue de 2011*
