# PLAN DE PRÉVENTION DES RISQUES DE MOUVEMENTS DE TERRAIN DE LA VALLÉE DU CLAIN

*Communes de Buxerolles, Chasseneuil-du-Poitou,  
Jaunay-Marigny (secteur d'étude Jaunay-Clan, Ligugé,  
Poitiers, Migné-Auxances, Saint-Benoît, Saint-Georges-  
lès-Baillargeaux et Smarves*

## NOTE DE PRÉSENTATION

DOSSIER APPROUVÉ LE 22 JANVIER 2018

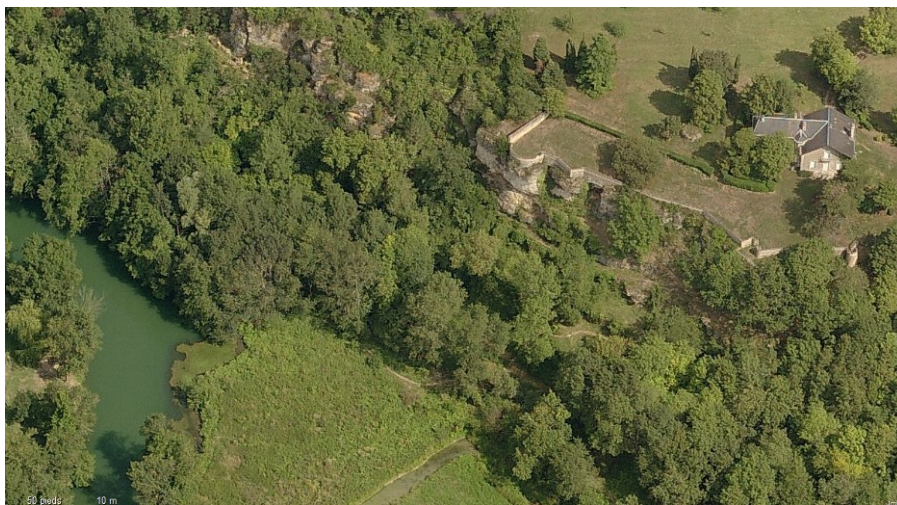
**Falaise surplombant le Clain à Saint-Benoît**

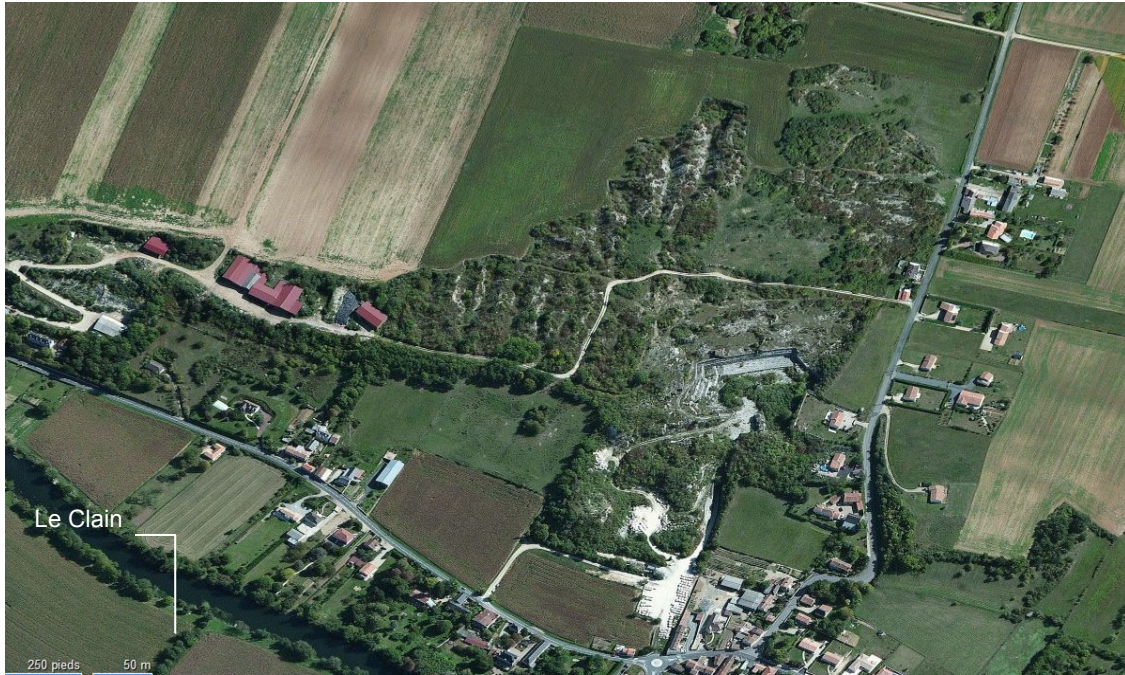
**Carrières de Bonnillet, commune de Chasseneuil-du-Poitou**

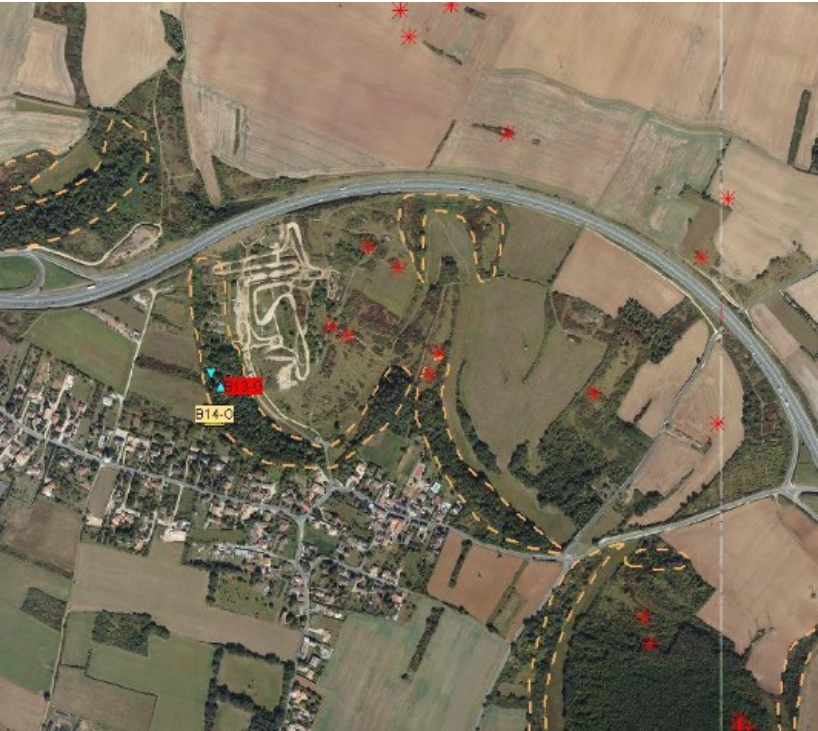
<b>Localisation</b>	Cavité – Grotte Alphonsine

<b>Phénomène potentiel</b>	Chute de blocs <input checked="" type="checkbox"/>	Cavité <input checked="" type="checkbox"/>	Glissement <input type="checkbox"/>
<b>Descriptif du site</b>	<ul style="list-style-type: none"> <li>• <b>Cavités</b> La grotte Alphonsine est une cavité située en pied de falaise dans ce qui semble être une ancienne carrière à ciel ouvert. De forme triangulaire, elle est peu fracturée. Quelques mètres au nord, une seconde cavité plus petite est visible. La cavité est environ 10m plus au Nord. C'est un boyau vertical d'environ 80cm de diamètre et 3 à 4m de hauteur. Le rocher est en bon état et peu altéré.</li> <li>• <b>Falaise</b> Une falaise est située entre les deux cavités... Celle-ci mesure environ 10m de hauteur. Elle présente une fracturation et une altération marquée laissant apparaître quelques chutes de blocs de taille dm<sup>3</sup>.</li> </ul>

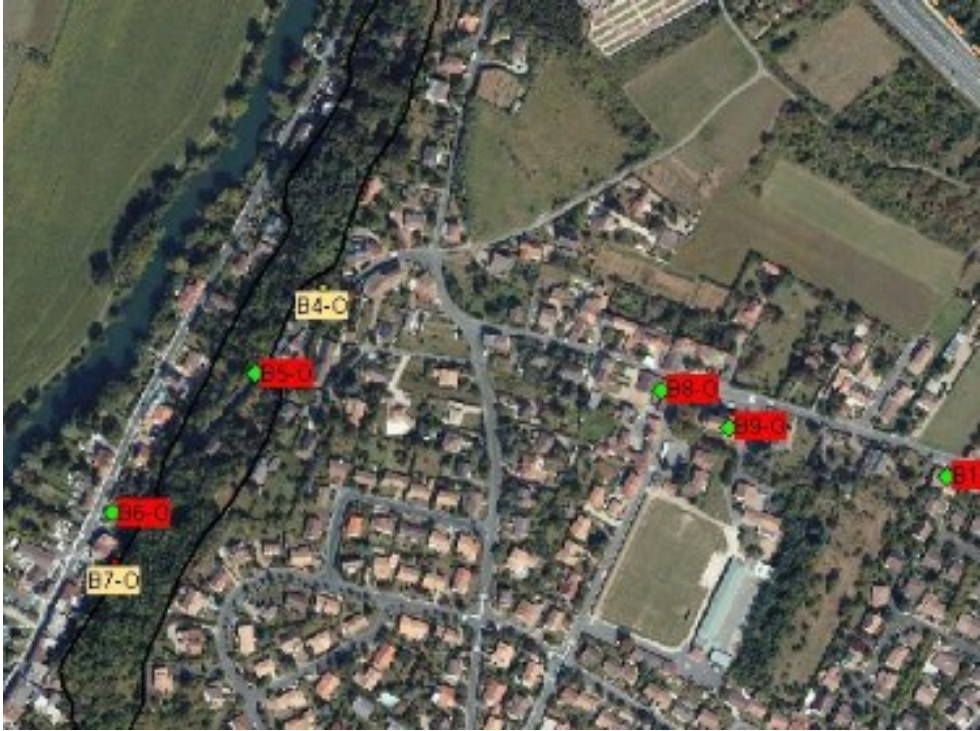
<b>Localisation</b>	Glissement – Rue de la Barre

<b>Phénomène potentiel</b>	Chute de blocs <input type="checkbox"/>	Cavité <input type="checkbox"/>	Glissement <input checked="" type="checkbox"/>
<b>Descriptif du site</b>	<ul style="list-style-type: none"> <li>• <u>Glissement</u> : Rue de la barre, un mur d'environ 2,5m de haut est fortement bombé. La route de la barre est à proximité directe avec la route</li> </ul>		
<b>Illustration</b>	Photos disponibles à la DDT		
<b>Source</b>	Observation de terrain		
<b>Commentaires – Aléa</b>	Le mur est bombé et des pierres sont décalées. Le décalage est d'environ 20cm. En cas de glissement, la route serait coupée et un poteau téléphonique serait impacté.

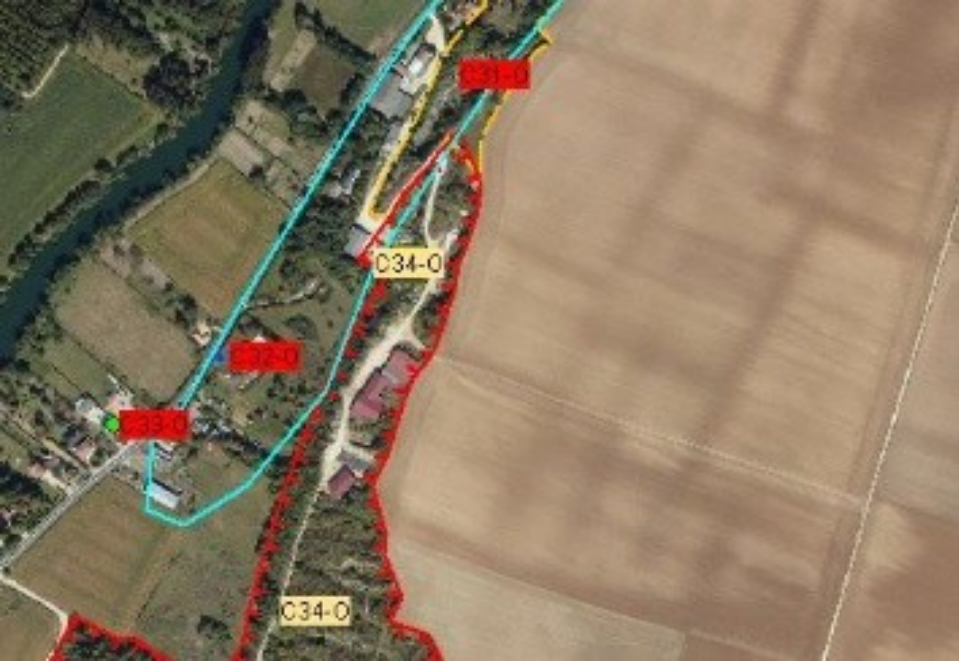
<b>Localisation</b>	Ancienne carrière – Exploitation agricole de la Mandonnerie

<b>Phénomène potentiel</b>	Chute de blocs <input checked="" type="checkbox"/>	Cavité <input checked="" type="checkbox"/>	Glissement <input checked="" type="checkbox"/>
<b>Descriptif du site</b>	<ul style="list-style-type: none"> <li>• <b>Chute de blocs :</b> On ne note pas de front rocheux de grande taille sur le site, seul un affleurement vertical de 2m est visible dans la partie supérieure de l'exploitation.</li> <li>• <b>Glissement :</b> L'ensemble du site est en pente et les calcaires sont sub-affleurants. Une fine couverture de terre recouvre l'ensemble (épaisseur au maximum de 20cm). C'est seulement cette partie qui est mobilisable en cas de glissement.</li> </ul>		
<b>Illustration</b>	Photos disponibles à la DDT		
<b>Source</b>	Observation de terrain		
<b>Commentaires - Aléa</b>	Les aléas sont ici de très faible amplitude. Le front rocheux ne présente pas de blocs en pied montrant une instabilité. Les quelques blocs présents dans la pente peuvent avoir été mobilisés lors des précipitations puisque le calcaire est très altéré.

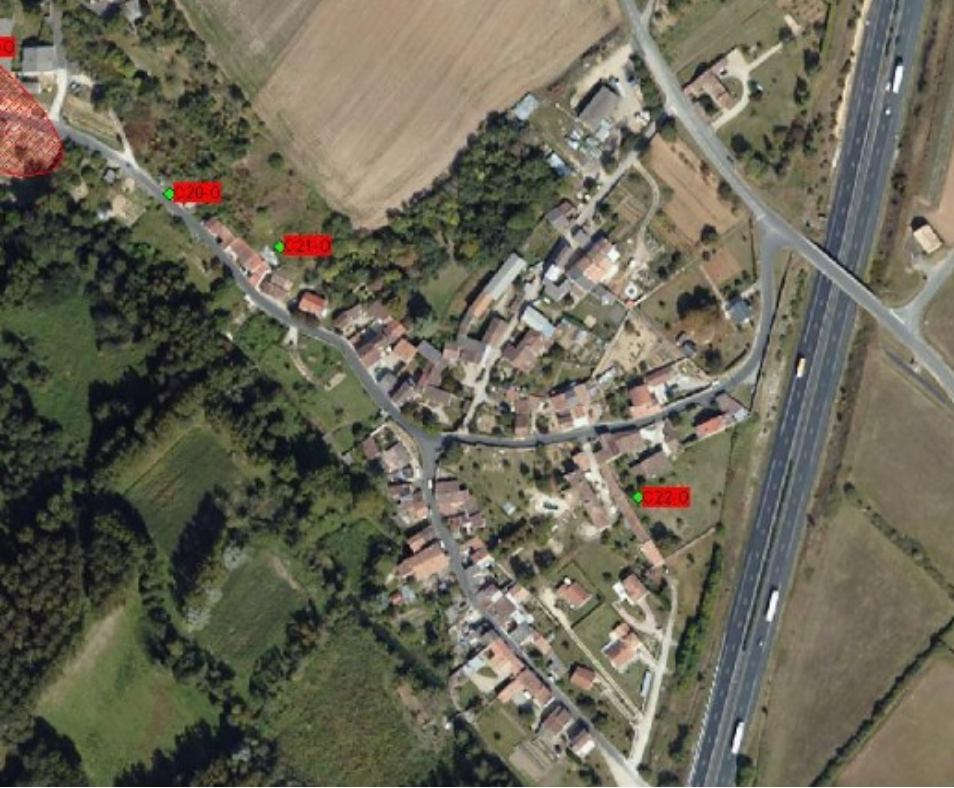
<b>Localisation</b>	Falaise et cavités – Le Preuilly

<b>Phénomène potentiel</b>	Chute de blocs <input checked="" type="checkbox"/>	Cavité <input checked="" type="checkbox"/>	Glissement <input type="checkbox"/>
<b>Descriptif du site</b>	<ul style="list-style-type: none"> <li>• <b><u>Cavités</u></b> Les cavités sont situées dans la falaise derrière les maisons. Trois cavités ont été mises à jour lors des travaux du viaduc SNCF, derrière des constructions qui ont été détruites. Ces cavités sont de taille relativement réduite (max. 5m de profondeur). Elles vont être détruites ou comblées.</li> <li>• <b><u>Falaise</u></b> La falaise abrite un certain nombre de cavités. Elle semble relativement stable. Elle est actuellement en cours de purge.</li> </ul>		
<b>Illustration</b>	Photos disponibles à la DDT		
<b>Source</b>	Observation de terrain		
<b>Commentaires</b>

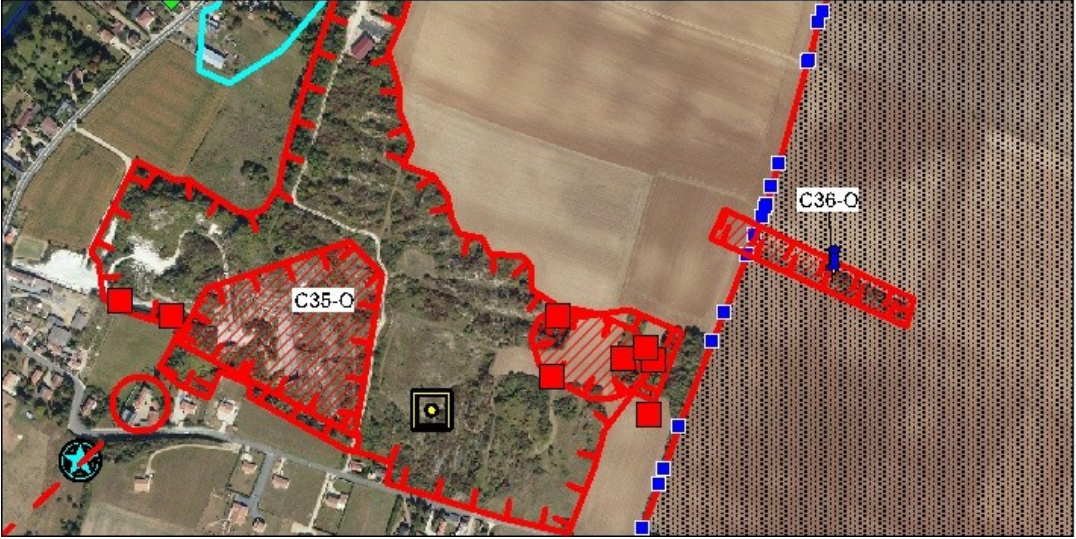
<b>Localisation</b>	Bonnillet

<b>Phénomène potentiel</b>	Chute de blocs <input checked="" type="checkbox"/>	Cavité <input checked="" type="checkbox"/>	Glissement <input type="checkbox"/>
<b>Descriptif du site</b>	<ul style="list-style-type: none"> <li>• <b>Cavités</b>            Ancienne carrière souterraine en partie encore en activité.            A l'est de cette exploitation, d'anciennes champignonnières se développent jusqu'à la voie romaine. Les cavités sont d'assez grande taille. Une partie semble avoir été comblée.            De l'autre côté de la voie romaine, présence d'une galerie souterraine qui passerait sous la voie romaine (extension inconnue). Le toit de la galerie s'est effondré sur une zone. Les parties visibles depuis la surface du reste de la galerie semblent assez saine.</li> <li>• <b>Falaise</b>            Présence d'une ancienne carrière à ciel ouvert au-dessus de la zone d'exploitation souterraine actuelle. Les anciens fronts de taille de plusieurs mètres de haut semblent assez sains.            Au nord de cette carrière, le terrain s'élève en un versant pentu, où des rigoles semblent avoir été creusées. Le rocher est sub-affleurent.</li> </ul>

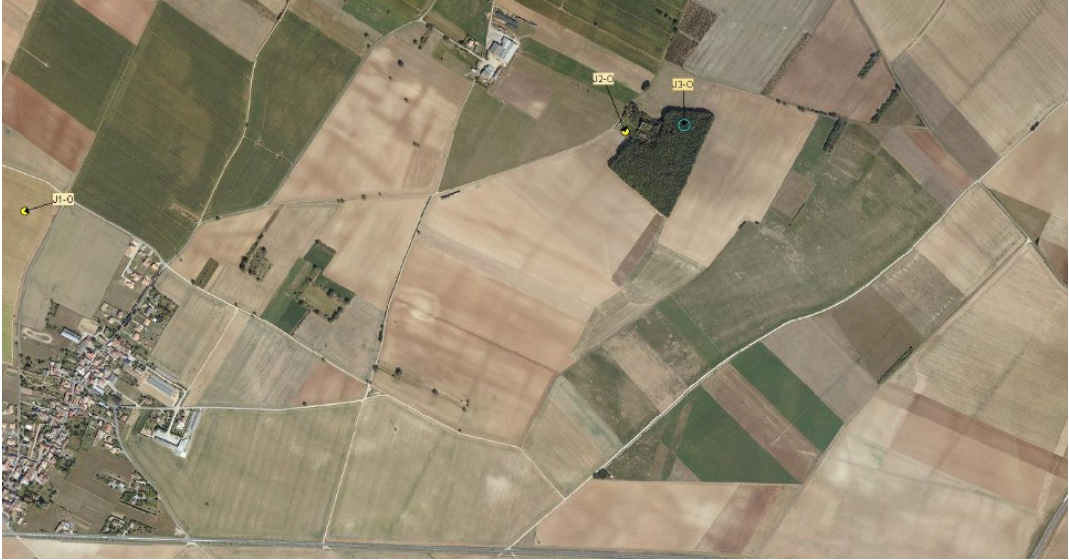
<b>Localisation</b>	Cavité Château de Brin

<b>Phénomène potentiel</b>	Chute de blocs <input type="checkbox"/>	Cavité <input checked="" type="checkbox"/>	Glissement <input type="checkbox"/>
<b>Descriptif du site</b>	<ul style="list-style-type: none"> <li>• <b>Cavités</b></li> </ul> <p>Le bâtiment circulaire du Château de Brin semble abriter une entrée de cavité anthropique. L'entrée de cette cavité est fermée par un grillage et des planches en bois. Les dimensions de celle-ci sont inconnues.</p>		
<b>Illustration</b>	Photos disponibles à la DDT		
<b>Source</b>	Observation de terrain ; BD Cavité		
<b>Commentaires - Aléa</b>	Un cercle de 50m en aléa moyen de risque d'effondrement de cavité a été délimité. La forêt au sud est du château a été classé en aléa faible cavité.

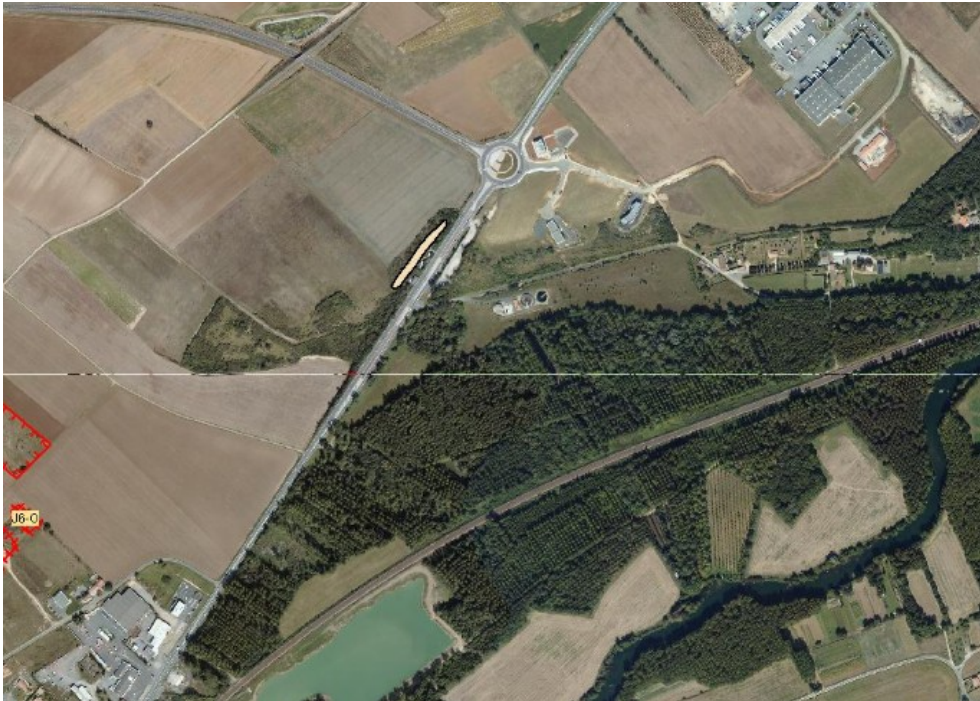
<b>Phénomène potentiel</b>	Chute de blocs <input checked="" type="checkbox"/>	Cavité <input type="checkbox"/>	Glissement <input type="checkbox"/>
<b>Descriptif du site</b>	<ul style="list-style-type: none"> <li>• <b>Falaise</b> Falaise de l'ordre de 5 à 8m de haut, surmontée par des pentes végétalisées dans sa partie sud. Falaise fracturée et altérée d'où se détachent quelques blocs de l'ordre du dm<sup>3</sup>. Une maison est située à proximité de cette petite falaise, mais sa situation vis-à-vis de la falaise ne laisse pas penser que des blocs peuvent l'atteindre.</li> </ul>		
<b>Illustration</b>	Photos disponibles à la DDT		
<b>Source</b>	Observation de terrain		
<b>Commentaires - Aléa</b>	Compte tenu des dimensions et de la configuration de la falaise, l'aléa reste d'un niveau faible (dimension des blocs entrant en jeu et hauteur de chute faible).

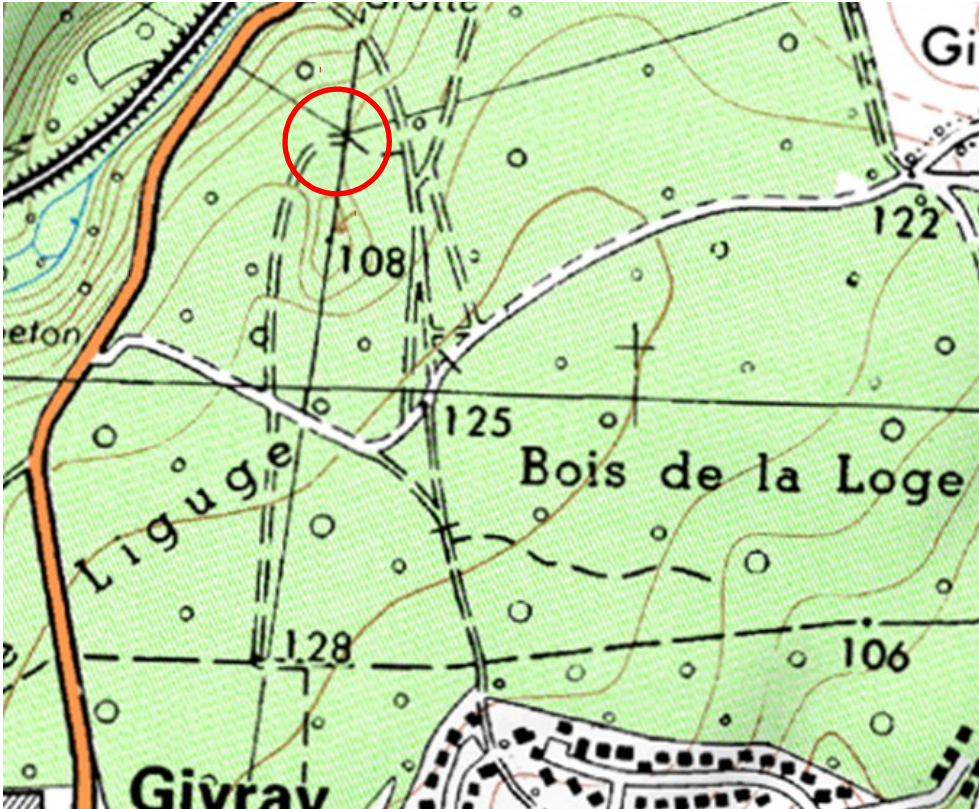
<b>Phénomène potentiel</b>	Chute de blocs <input type="checkbox"/>	Cavité <input checked="" type="checkbox"/>	Glissement <input type="checkbox"/>
<b>Descriptif du site</b>	<ul style="list-style-type: none"> <li>• <b>Cavités</b> Affaissement circulaire du terrain de grande dimension (doline)</li> </ul>		
<b>Illustration</b>	Photos disponibles à la DDT		
<b>Source</b>	Observation de terrain ; BD Cavité ; carte IGN		
<b>Commentaires- Aléa</b>	Domaine géré par l'ONF (chemin forestier barrés) Aléa niveau moyen compte-tenu des dimensions de la cuvette.

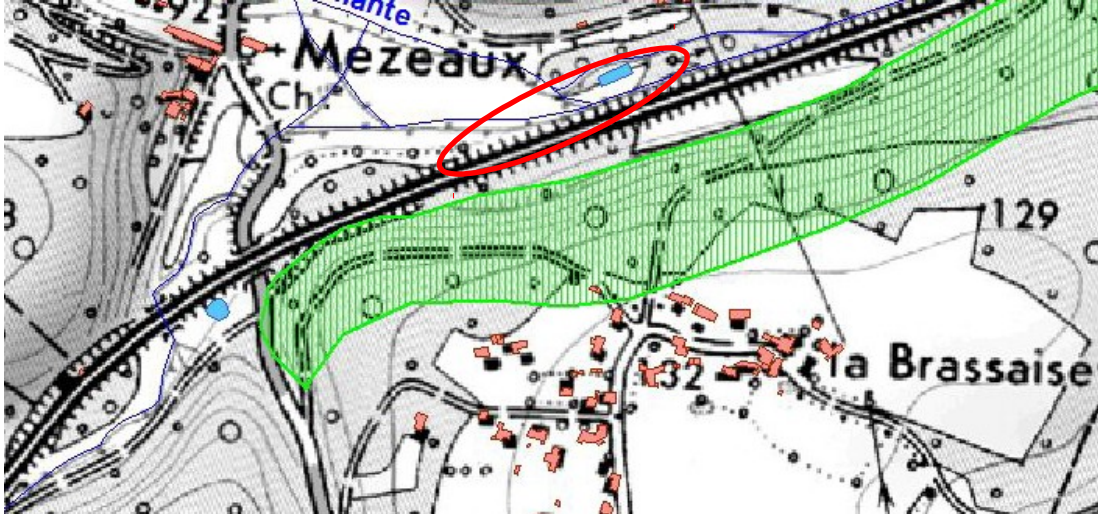
<b>Phénomène potentiel</b>	Chute de blocs ☒	Cavité ☒	Glissement ☒
<b>Descriptif du site</b>	Zone de coteau pentu dominant la voie ferrée <ul style="list-style-type: none"> <li>• <b>Chutes de blocs</b> Petite falaise en pied de versant</li> <li>• <b>Cavités</b> Petits affleurements calcaires à zones de dissolution observés Cavités et affaissements observés</li> <li>• <b>Glissement</b> Pente 20-25° localement &gt;45° Nombreux indices d'instabilités (arbres penchés, moutonnement) Un glissement récent observé (daté de la semaine 50 – forte pluie)</li> </ul>		
<b>Illustration</b>	Photos disponibles à la DDT		
<b>Source</b>	Observation de terrain ; BD Cavité		
<b>Commentaires - Aléa</b>	Un poste électrique RTE à proximité de cette zone (le long de la voie SNCF) et en contrebas d'une zone relativement instable Aléa faible chutes de blocs Aléa moyen glissement de terrain et effondrement

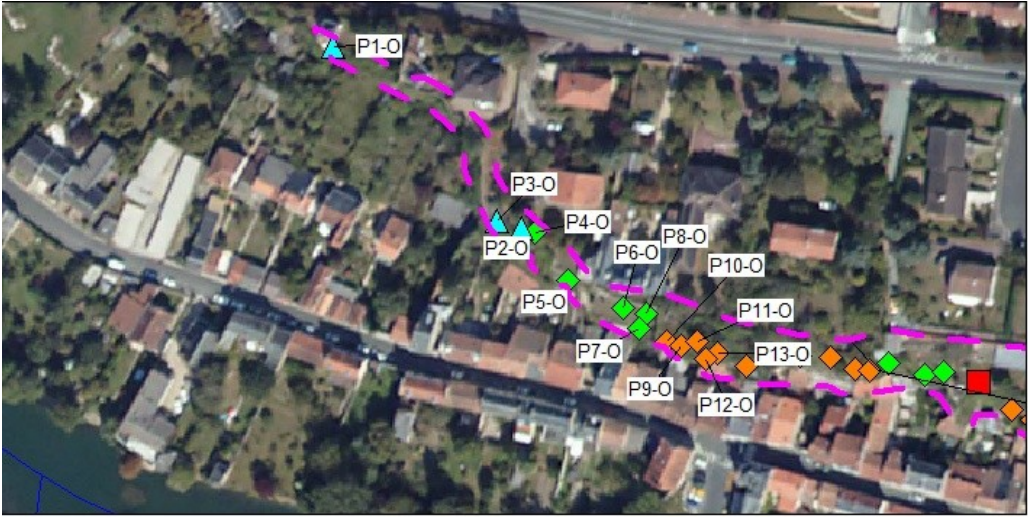
<b>Phénomène potentiel</b>	Chute de blocs <input checked="" type="checkbox"/>	Cavité <input checked="" type="checkbox"/>	Glissement <input type="checkbox"/>
<b>Descriptif du site</b>	<ul style="list-style-type: none"> <li>• <b>Cavités</b> Plusieurs petites cavités présentes généralement en pied de falaise et de petite dimension. Quelques grottes également présentes dont deux assez profondes et assez haute à l'entrée. Dans l'une d'elle, une importante arrivée d'eau par le plafond a provoqué la chute de petits blocs.</li> <li>• <b>Falaise</b> Falaise de l'ordre de 7m à l'ouest à 10m de haut à l'est, située sur les terrains entre l'av de l'Europe et la rue Rochereuil. Le pied de la falaise, à 10m au-dessus de la rue Rochereuil, donne sur des terrains en pente relativement forte (pente de l'ordre de 15/20°) sur les 70 premiers mètres à l'ouest, puis sur des terrasses horizontales à l'est. La paroi se rapproche alors de la rue Rochereuil. Sur les 100 premiers mètres à l'ouest, la paroi est couverte de végétation (lierre et petits arbres). Elle se délite en petites pierres et blocs décimétriques, notamment dans sa partie supérieure. Sur la section de falaise parallèle à la rue Rochereuil, la paroi n'est pas ou peu fracturée.</li> </ul>

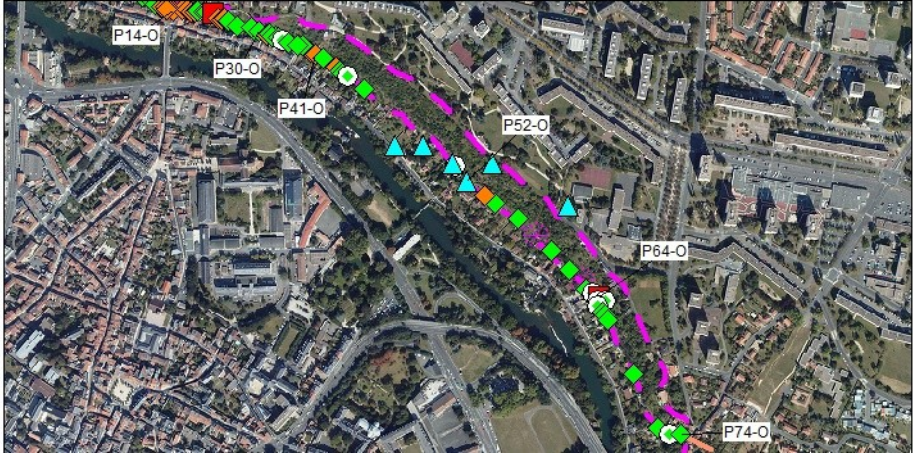
<ul style="list-style-type: none"> <li>• <b>Cavités</b> Plusieurs cavités anthropiques en pied de falaise tout le long de la rue des 4 roues. Quelques cavités naturelles sont également présentes à mi-hauteur ou dans la partie supérieure de la falaise.</li> <li>• <b>Falaise</b> Falaise de l'ordre de 10 à 20m de haut, surmontée à partir du n°43 de la rue par des pentes végétalisées Falaise globalement saine présentant une fracturation généralement horizontale. Altération par endroit de la frange supérieure du front rocheux et quelques blocs instables repérés. Quelques secteurs présentent une dégradation du front rocheux plus importante, avec de nombreuses fractures plus ou moins remplies de matériaux et une végétation plus dense. Nombreuses chutes de pierre et blocs, dont certains supérieurs au mètre cube, signalés le long de la rue.</li> </ul>

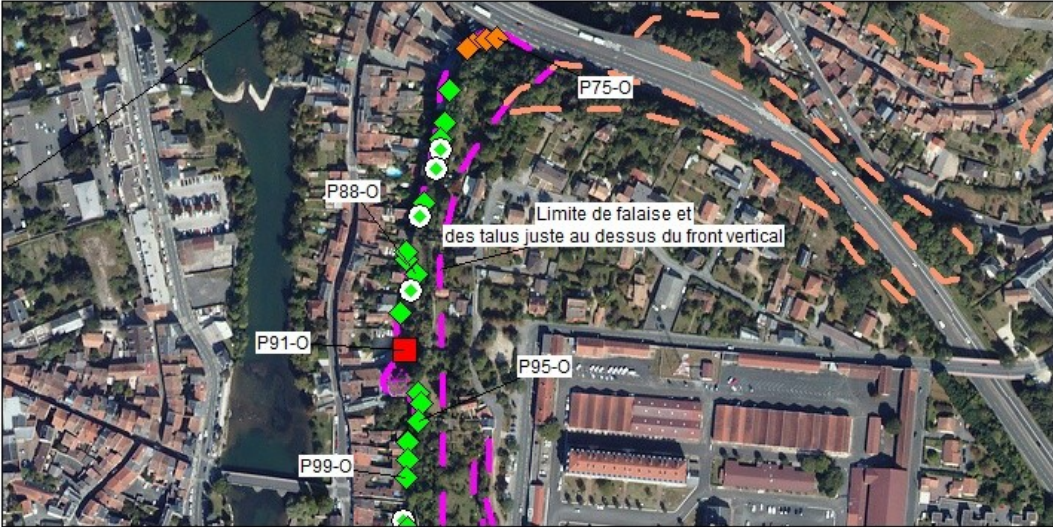
<b>Phénomène potentiel</b>	Chute de blocs <input checked="" type="checkbox"/>	Cavité <input checked="" type="checkbox"/>	Glissement <input checked="" type="checkbox"/>
<b>Descriptif du site</b>	<ul style="list-style-type: none"> <li>• <b>Cavités</b> Plusieurs cavités anthropiques (ancienne exploitations) en pied de falaise, en quasi continuité sur toute la longueur de la rue. Les plus hautes font 6/7 m de haut et de l'ordre de 7m de profondeur. La plus grande des cavités est une ancienne savonnerie au n°61ter de la rue. La plupart des cavités présentent des fissurations du toit. Dans certaines, des coulées d'eau plus ou moins importantes peuvent être observées. Cependant, aucune ne semble présenter de risque d'effondrement.</li> <li>• <b>Falaise</b> Falaise de l'ordre de 10/15m de haut globalement saine, avec des fractures régulières horizontales et quelques fractures subverticales. Sur la partie supérieure, présence de végétation de type lierre et parfois quelques arbustes, avec par endroit, une altération de la roche en pierres et blocs décimétriques Quelques écailles et blocs surplombants présents.</li> </ul>

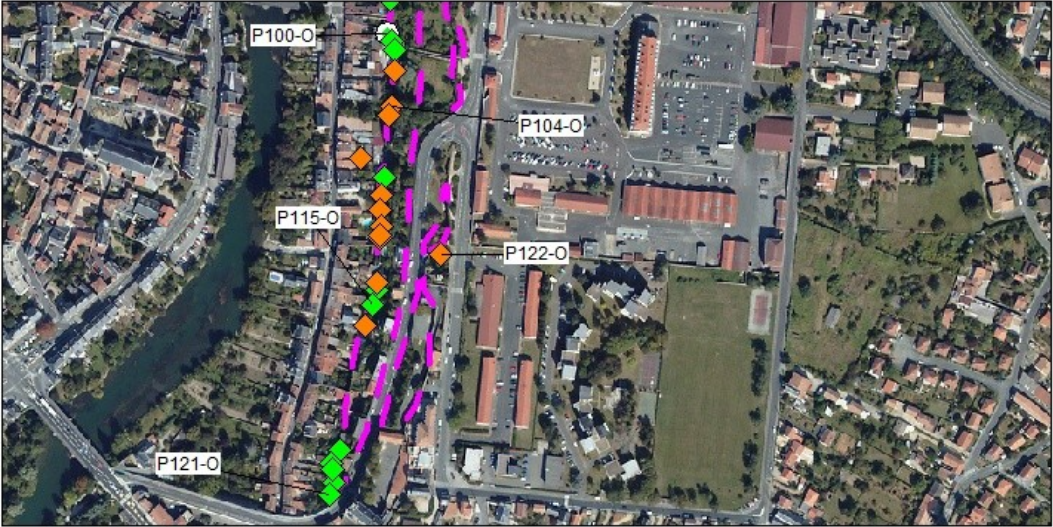
<b>Phénomène potentiel</b>	Chute de blocs <input checked="" type="checkbox"/>	Cavité <input checked="" type="checkbox"/>	Glissement <input checked="" type="checkbox"/>
<b>Descriptif du site</b>	<ul style="list-style-type: none"> <li>• <b>Cavités</b> Plusieurs cavités anthropiques de petite dimension en pied de falaise, tout le long de la rue Cornet.</li> <li>• <b>Falaise</b> Paroi verticale de l'ordre de 10 à 15m de haut, surmontée sur les 200m par des talus pentus à végétation relativement basse qui peuvent être le siège de glissement de terrain. La falaise, présentant des fracturations horizontales, relativement saine, sauf dans la frange supérieure qui se délite parfois en pierre et petits blocs. Sur les derniers 200 m de la rue Cornet, la falaise diminue progressivement et laisse la place à un mur en pierre. Au-dessus de la falaise, au bord du bd Coligny, affleurement rocheux de l'ordre de 5 m de haut au-dessus de la route duquel peuvent se détacher de petites pierres.</li> </ul>

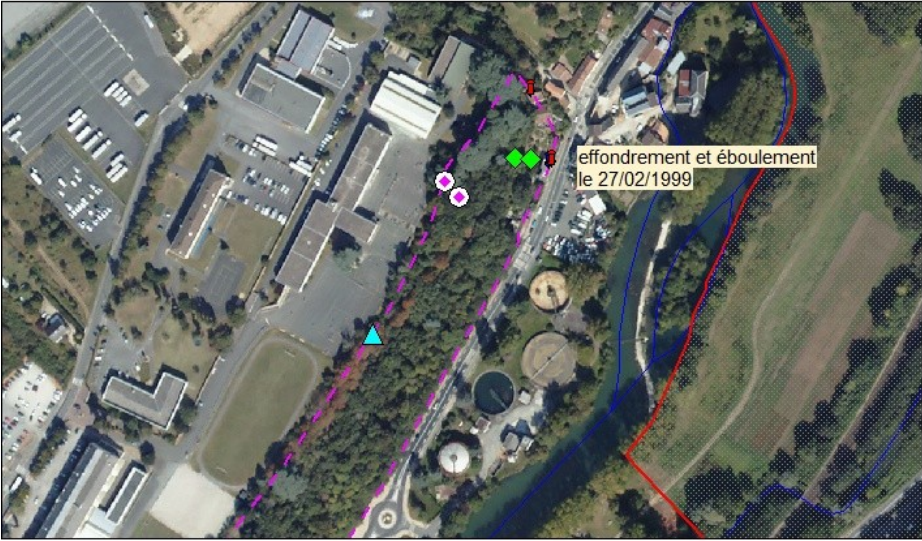
<b>Phénomène potentiel</b>	Chute de blocs	<input checked="" type="checkbox"/>	Cavité	<input checked="" type="checkbox"/>	Glissement	<input type="checkbox"/>												
<b>Descriptif du site</b>	<p>• <b>Cavités</b></p> <p>Deux cavités naturelles dans la continuité l'une de l'autre, séparée par un mur. Entrée dans la première salle en pied de falaise (partie ouest de la propriété).</p>

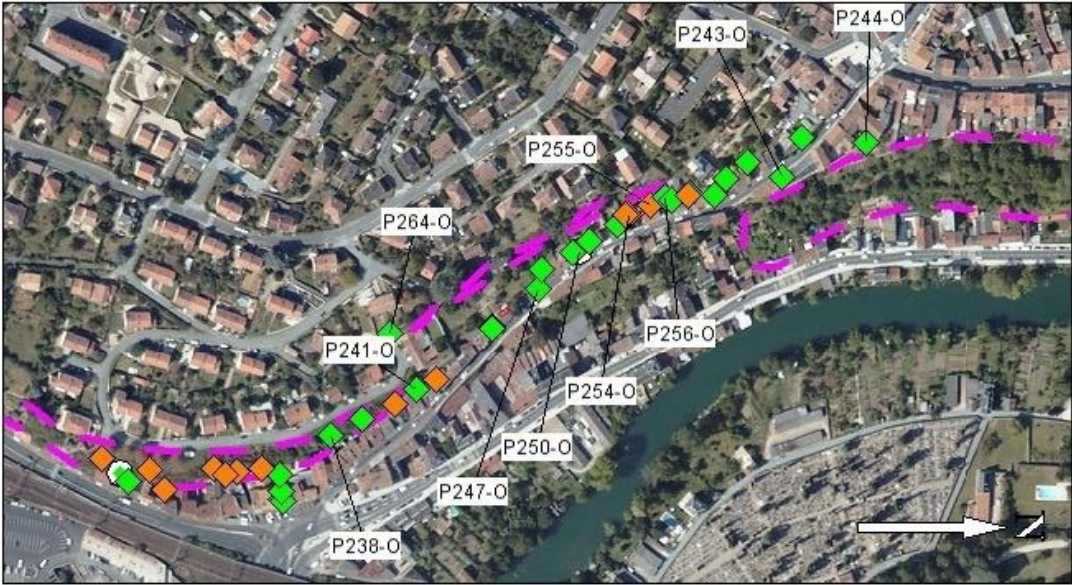
<b>Phénomène potentiel</b>	Chute de blocs <input checked="" type="checkbox"/>	Cavité <input checked="" type="checkbox"/>	Glissement <input type="checkbox"/>
<b>Descriptif du site</b>	<ul style="list-style-type: none"> <li>• <b>Cavités</b>            Nombreuses cavités anthropiques creusées dans le rocher, généralement de dimension relativement réduite (ouverture de 2/3 m de haut, 5m de profondeur en moyenne, 2 à 10m de large).            Certaines ont été aménagées en habitation.</li> <li>• <b>Falaise</b>            Deux types d’affleurement rocheux le long de la rue de la Cueille Mirebalaise :           <ul style="list-style-type: none"> <li>• Sur les 150 premiers mètres de la rue (partie sud), falaise de l’ordre de 20 m de haut (au maximum) à laquelle les immeubles sont accolés</li> <li>• Sur le reste de la rue, affleurements rocheux à l’aplomb des jardins en terrasses à l’arrière des bâtiments (hauteur au maximum de 5m au-dessus des terrasses) : altération de la frange supérieure de la paroi se délitant en petits blocs</li> </ul> </li> </ul>

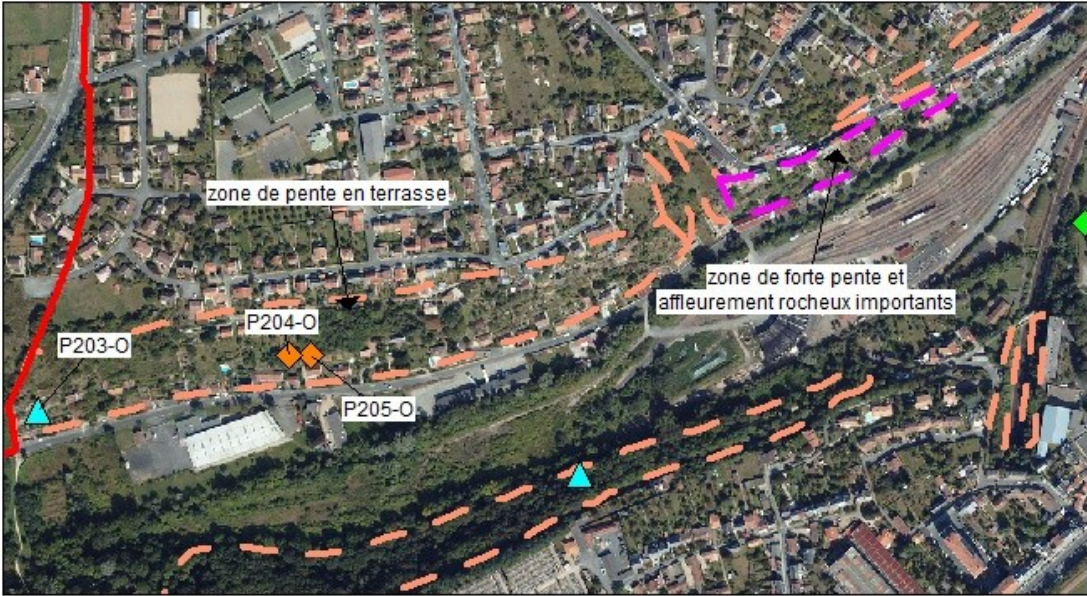
<b>Phénomène potentiel</b>	Chute de blocs <input checked="" type="checkbox"/>	Cavité <input checked="" type="checkbox"/>	Glissement <input checked="" type="checkbox"/>
<b>Descriptif du site</b>	<ul style="list-style-type: none"> <li>Falaise calcaire visible à l'est, vers la rocade Ouest, au niveau de la grotte de Montmidi-n°195 (hauteur 15/20m par rapport à la route de la Cassette) et à l'ouest, quelques centaines de mètres avant le croisement avec la rue Guynemer (hauteur de l'ordre de 15m). Côté Montmidi, falaise relativement saine – quelques surplombs mais sans fracturation importante visible – quelques pierres et blocs de petite dimension peuvent se détacher dans la partie supérieure de la paroi. Côté Guynemer, altération de la roche et fracturation importante sur la partie haute de l'affleurement rocheux isolant des blocs de taille décimétrique à métrique.</li> <li>Versant, en dehors des deux secteurs précédents, constitué de pentes en terrasse, globalement supérieure à 25° et ponctuellement plus importante (de 35° à 50° par endroit). Aucun glissement observé, hormis sur une zone très pentue, sous la rue Guynemer</li> <li>Peu de cavités recensées <ul style="list-style-type: none"> <li>la grotte de Montmidi, implantée au sommet du coteau, près de la rocade Ouest</li> <li>2 cavités anthropiques de petite dimension en pied de terrasse</li> </ul> </li> </ul>

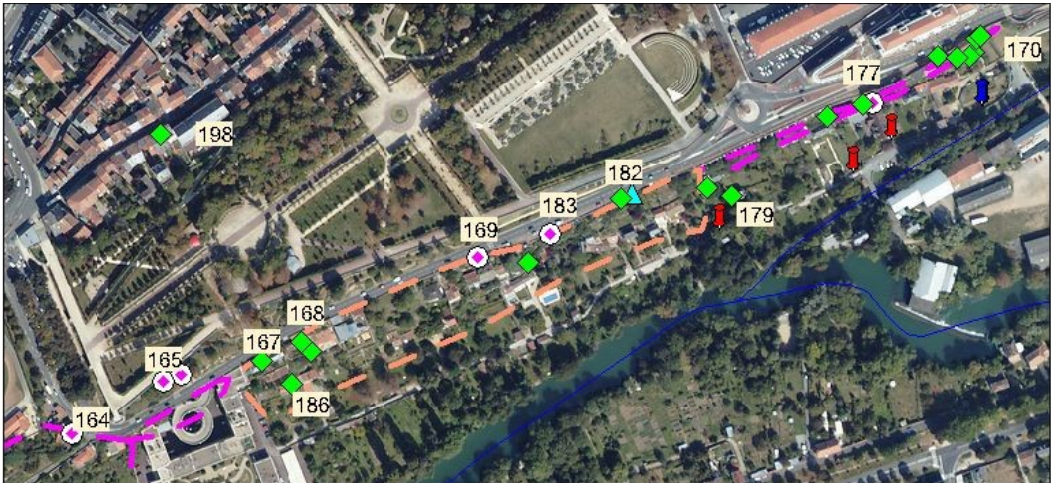
<b>Phénomène potentiel</b>	Chute de blocs <input checked="" type="checkbox"/>	Cavité <input checked="" type="checkbox"/>	Glissement <input type="checkbox"/>
<b>Descriptif du site</b>	<ul style="list-style-type: none"> <li>• <b>Cavités</b> Plusieurs cavités de petites dimensions présentes en pied de falaise et des terrasses (anthropiques et naturelles).</li> <li>• <b>Falaise</b> <ul style="list-style-type: none"> <li>- Sur les 150 premiers mètres du chemin de Tisson, falaise de l'ordre de 15m de haut très fracturée et altérée, notamment sur la frange supérieure de la paroi : des pierres peuvent se détacher de la paroi ; des blocs globalement décimétriques isolés et surplombants, dont certains confortés par des clous. Plusieurs blocs inférieurs au mètre cube tombés sur le secteur.</li> <li>- Sur les 150 mètres suivants, falaise de l'ordre de 10m, toujours très fracturée, avec une végétation d'arbustes et de lierre plus dense</li> <li>- Sur le reste du chemin, la falaise laisse la place à des terrains en terrasse. Quelques affleurements rocheux présents dans l'axe de la falaise précédente et à l'aplomb des terrasses (hauteur max : 2/3m)</li> <li>- Au niveau de la résidence de la Tour à l'Oiseau, falaise à nouveau présente. Des filets de protection ont été mis en place. Quelques blocs décimétriques en pieds de paroi.</li> </ul> </li> </ul>

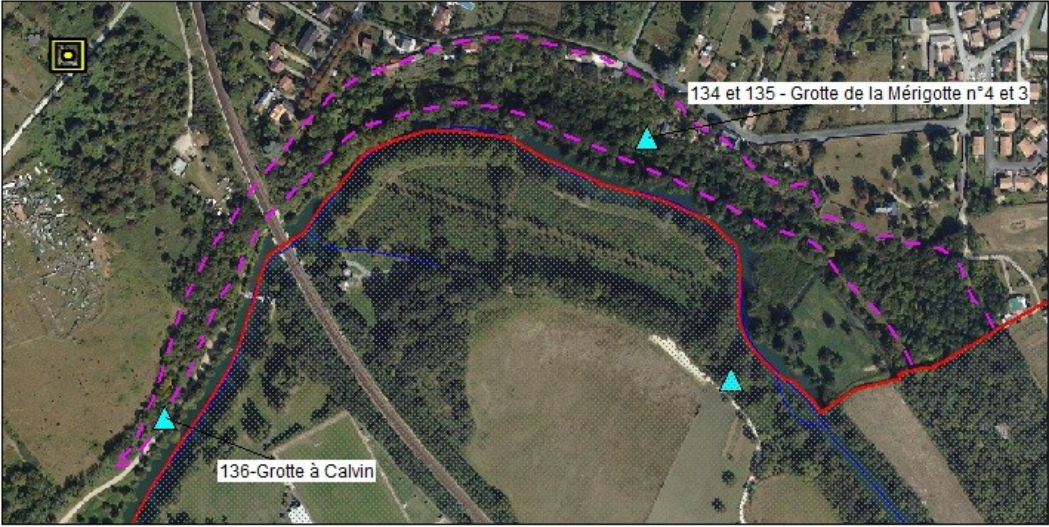
<b>Phénomène potentiel</b>	Chute de blocs <input checked="" type="checkbox"/>	Cavité <input checked="" type="checkbox"/>	Glissement <input checked="" type="checkbox"/>
<b>Descriptif du site</b>	<ul style="list-style-type: none"> <li>• <b>Cavités</b></li> </ul> <p>3 cavités recensées :</p> <ul style="list-style-type: none"> <li>- Grotte à Calvin à l'ouest de la voie ferrée située dans la partie la plus basse de l'affleurement rocheux (L : 4m ; P : 10m ; H : 3m)</li> <li>- Grottes de la Mériçotte à l'est, situées dans le premier tiers de la falaise (L : 4m ; P : 10m ; H : 2m et L : 3m ; P : 2m ; H : 1,5m)</li> </ul> <p>Nombreuse zones de dissolution de la roche et petites cavités visibles décimétriques à métriques, notamment dans la partie la plus à l'est du secteur.</p> <ul style="list-style-type: none"> <li>• <b>Falaise</b></li> </ul> <ul style="list-style-type: none"> <li>- A l'ouest de la voie ferrée, affleurement rocheux de quelques mètres de haut à une dizaine de mètre près de la voie ferrée, avec une forte fracturation horizontale et une altération de la roche se délitant par endroit en plaquette</li> <li>- A l'est de la voie ferrée, 400m avant la limite de commune, falaise dans la partie supérieure du versant, de l'ordre de 20/25m de haut, très altérée et très fracturée, présentant de nombreux blocs instables.</li> </ul> <p>La zone de propagation des blocs sur des terrains très pentus n'est pas régulière, de nombreuses zones de rebonds possibles.</p> <p>La partie inférieure du versant est constituée de terrain en pente ou en terrasse, dans lesquels de petits glissements de terrain ont été observés.</p> <ul style="list-style-type: none"> <li>• <b>Terrains en forte pente</b></li> </ul> <p>Terrain en pente forte à l'est de la voie ferrée (pente &gt;30°), par endroit en terrasse maintenue par des murs en pierre.</p>

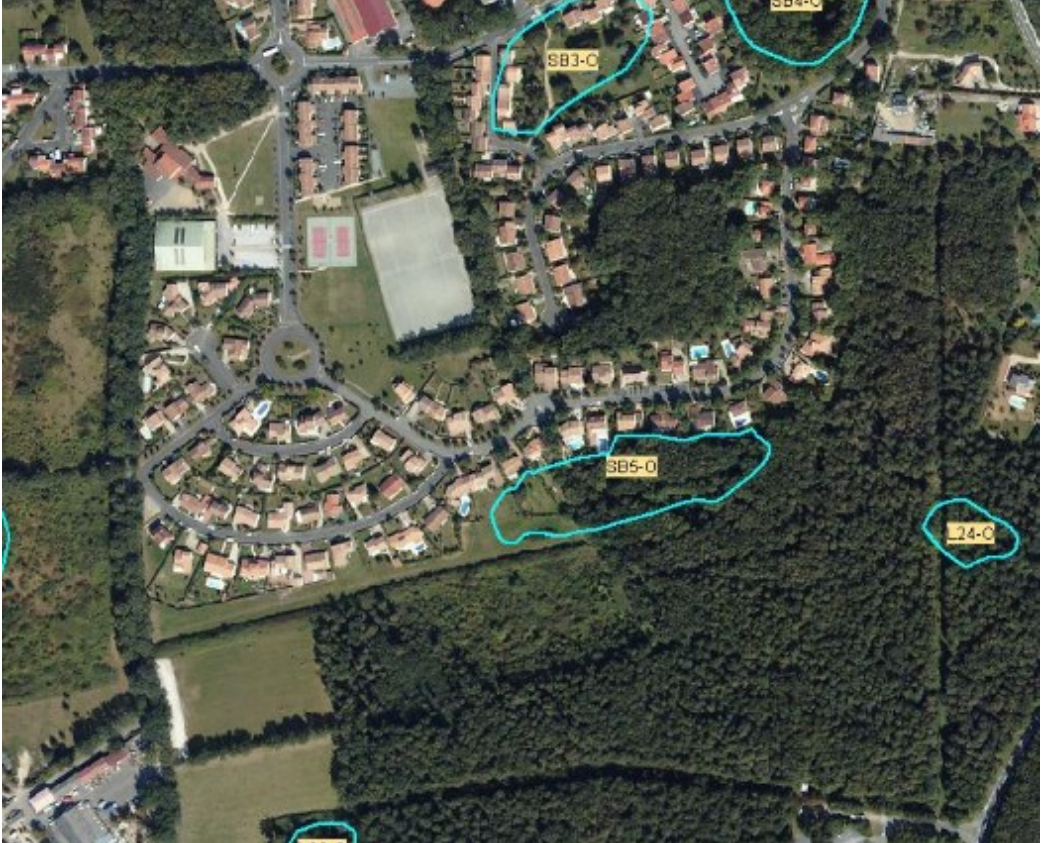
<b>Phénomène potentiel</b>	Chute de blocs <input type="checkbox"/>	Cavité <input checked="" type="checkbox"/>	Glissement <input type="checkbox"/>
<b>Descriptif du site</b>	<ul style="list-style-type: none"> <li>• <b>Cavités</b></li> </ul> <p>Au sud de la rue des Genêts et derrière les habitations une grande dépression est visible. Elle se démarque par la longueur. La dépression est d'environ 3m pour une longueur de près de 250m et 50m de large. Elle est située à proximité immédiate des constructions.</p>		
<b>Illustration</b>	Photos et liste des cavités disponibles à la DDT		
<b>Source</b>	Observation de terrain ; BD Cavité		
<b>Commentaires - Alea</b>	<p>Cette dépression peut résulter de l'effondrement partiel ou total d'une cavité située au droit. Pour ceci une zone de sécurité de 40m a été déterminée autour du contour de la dépression. En l'état nous ne pouvons déterminer si la cavité potentiellement en dessous est complètement effondrée ou non.</p> <p>D'autres dépressions du même type ont également été observées sur le secteur. Le même type de traitement a été appliqué.</p>

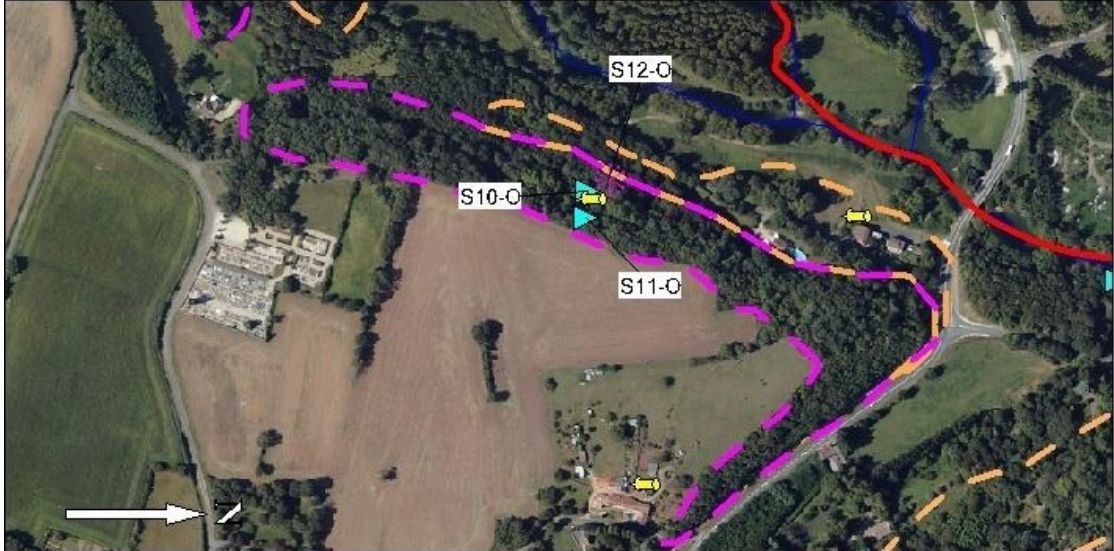
<b>Phénomène potentiel</b>	Chute de blocs <input checked="" type="checkbox"/>	Cavité <input checked="" type="checkbox"/>	Glissement <input checked="" type="checkbox"/>
<b>Descriptif du site</b>	<ul style="list-style-type: none"> <li>• <b>Cavités</b> Plusieurs cavités naturelles observées dans le coteau le long du chemin n°11 du Moulin des Dames à Bournigale. Implantées généralement en pied d’affleurement rocheux. De taille variable (de quelques centimètres à 2/3m<sup>2</sup> au sol).</li> <li>• <b>Falaise</b> Affleurement rocheux dans le coteau en amont du chemin, assez fracturé. Plusieurs blocs décimétriques observés dans une bande de 20m à l’aval de l’affleurement. Un secteur avec une falaise de 10m, localement 15m, vers la grotte de Saint-Felix, très fracturée, avec des blocs surplombant et instables métriques. Une zone avec une grosse fracture sub-verticale, isolant une grosse masse rocheuse.</li> <li>• <b>Glissement</b> Terrains en bas du coteau en amont du chemin n°11 et pente au-dessus du Clain en aval du chemin constitué de marnes du Toarcien potentiellement glissantes. Pente de l’ordre de 15/20°, par endroit beaucoup plus. En 1982, un gros glissement de terrain, lié à une crue importante du Clain, a eu lieu vers la RD87. La route a depuis été modifiée (tracé et confortement par enrochement des talus). Le chemin n°11 est surveillé par la mairie.</li> </ul>

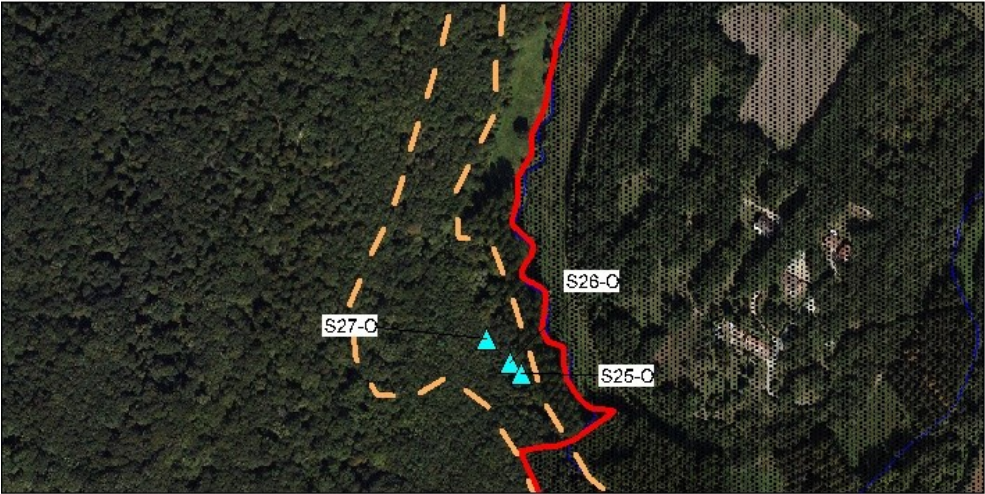
<b>Phénomène potentiel</b>	Chute de blocs <input checked="" type="checkbox"/>	Cavité <input checked="" type="checkbox"/>	Glissement <input checked="" type="checkbox"/>
<b>Descriptif du site</b>	<ul style="list-style-type: none"> <li>• <b>Cavités</b> Secteur comportant de nombreuses grottes de dimension variable (de quelques centimètres à plusieurs mètres en profondeur et largeur – généralement pas plus de 1m de haut). Plusieurs gouffres et dépressions repérés dans la forêt.</li> <li>• <b>Falaise</b> Plusieurs affleurements visibles en pied de versant, généralement de l'ordre de 3/4m de haut, mais parfois plus (une falaise de 8m de haut environ observée, équipée en Via Ferrata et dont la partie supérieure est grillagée). Paroi globalement saine : peu de fractures et rare zones d'altération sur la partie supérieure des affleurements (souvent liés à la présence d'un développement racinaire important) – pas de blocs instables observés. Paroi « criblée » de petites cavités.</li> <li>• <b>Glissement</b> Des indices de glissement de terrain observés par endroit en pied de versant, à mi-falaise et parfois au-dessus des affleurements rocheux (arbres penchés, cônes de glissement). Pente parfois assez importante (35/40°)</li> </ul>

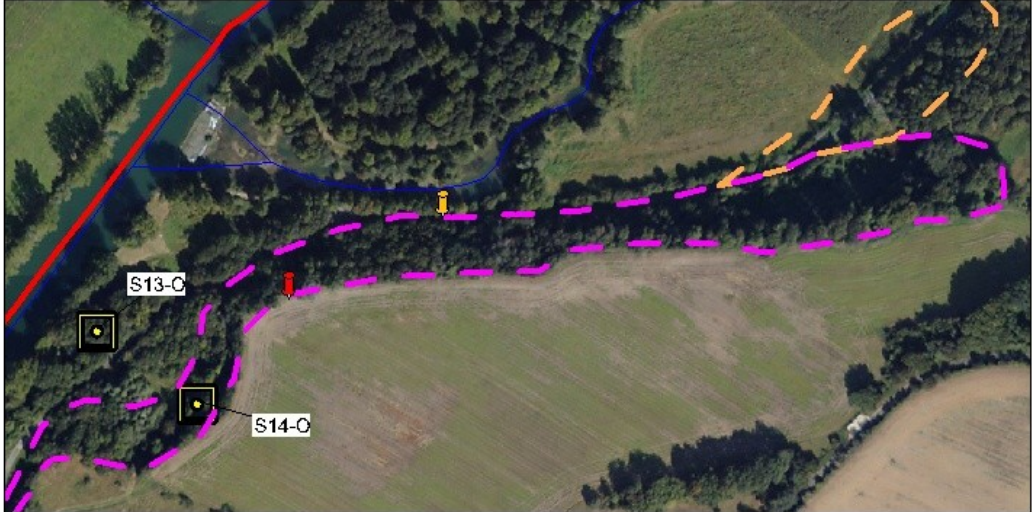
<b>Phénomène potentiel</b>	Chute de blocs <input checked="" type="checkbox"/>	Cavité <input type="checkbox"/>	Glissement <input type="checkbox"/>
<b>Descriptif du site</b>	<ul style="list-style-type: none"> <li>• <b>Falaise</b>            Affleurement rocheux de granit en bord de route (Chemin rural n°11 du Moulin des Dames à la Bournigale), ancien front de taille de carrière.            Paroi globalement saine, avec par endroit une fracturation plus intense.            Quelques blocs décimétriques observés en pied de falaise.            Un cône de glissement de 10m de large visible en pied de falaise.            Mince couverture de terre végétale en tête de falaise, souvent légèrement en surplomb.</li> </ul>		
<b>Illustration</b>	Photos disponibles à la DDT		
<b>Source</b>	Observation de terrain ;		
<b>Commentaires - Aléa</b>	La falaise a été classée en aléa chute de blocs faible. La route est généralement assez éloignée de la paroi et ne devrait pas être impactée en cas de chute de blocs.
