PLANS DE PRÉVENTION DES RISQUES NATURELS MOUVEMENTS de TERRAIN

Commune d'AGEN – Coteau de l'Ermitage

Note de présentation

Version approuvée du 18 juillet 2025

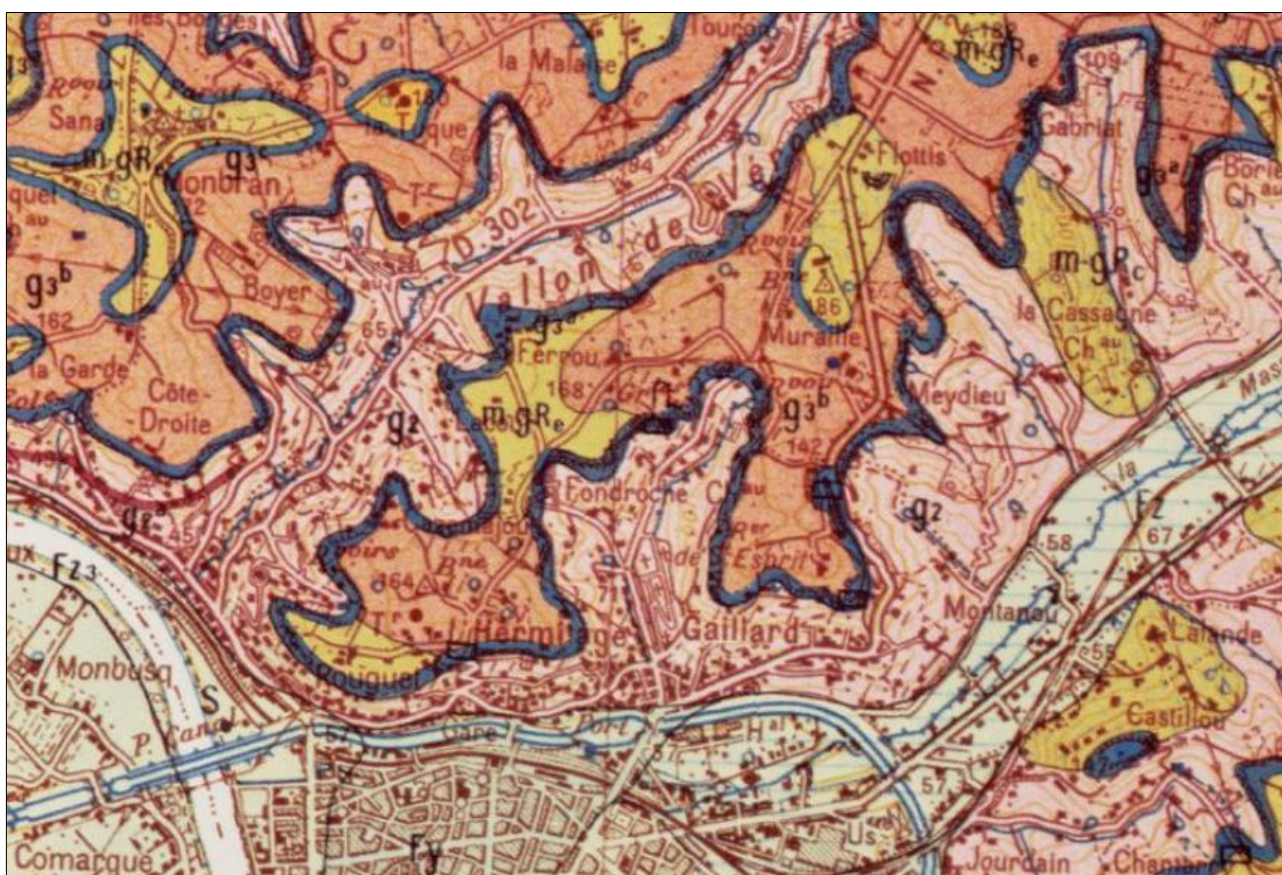
Figure 2: Extrait de la carte géologique de la France à 1/50000 (BRGM).

La carte géologique au 1/50 000 d'Agen [1] ne représente pas les formations superficielles de faible extension ou de faibles épaisseurs³. Les zones cartographiées comme Stampien (g2) ou Aquitanien (g3a, g3b) sont ainsi fréquemment recouvertes par des colluvions produites par l'altération in situ des formations sous-jacentes ou des éboulis plus ou moins remaniés. Localement, on peut également rencontrer des remblais d'origines variées.

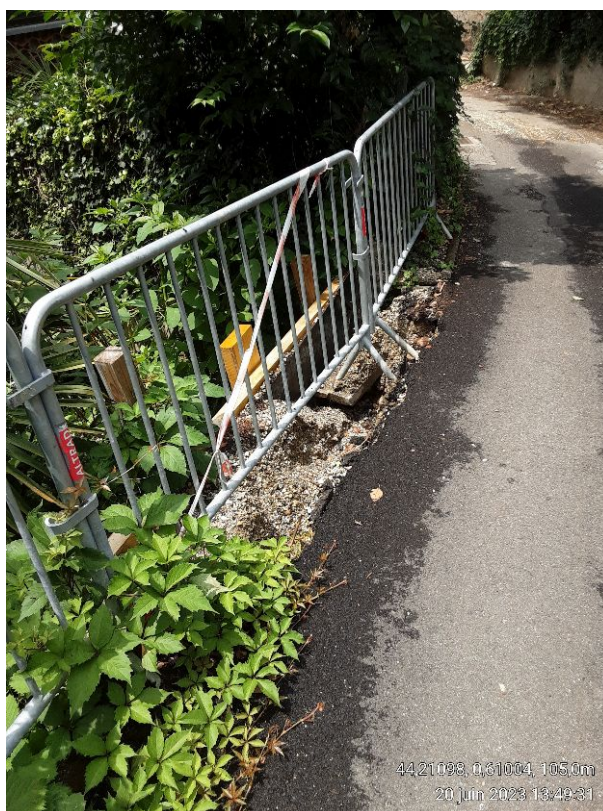
Des désordres localisés sont observables, notamment à Rouget, le long de la Rue de Prouchet (fig. 4). Il s'agit d'instabilités vraisemblablement superficielles et affectant la voirie ou de fissures affectant les murs de clôture ou de soutènement.

Figure 4: Instabilité du talus aval de la Rue de Prouchet.

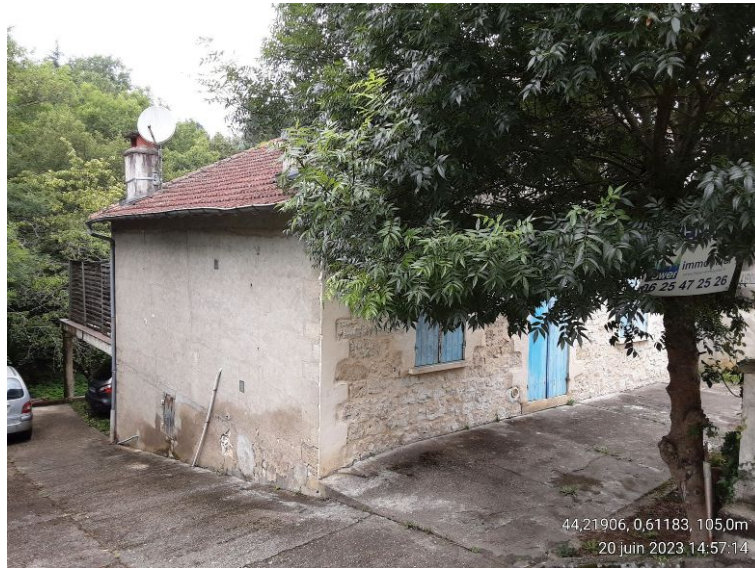
Des indices de glissements peuvent être observés ponctuellement, et des désordres affectent divers ouvrages (bâtiments, voirie, murs de soutènement ou de clôtures, etc.) sans qu'il soit toujours possible d'attribuer de manière certaine ces désordres à un glissement de terrain. C'est notamment le cas sur les pentes comprises entre le ruisseau de Courbarieux et l'Avenue de Vérone (fig. 5).

Figure 5: Maison présentant des fissures (voir détail montrant les fissures avec témoins de déformation) pouvant être liées à des déformations du sol en bordure du ruisseau de Courbarieux.

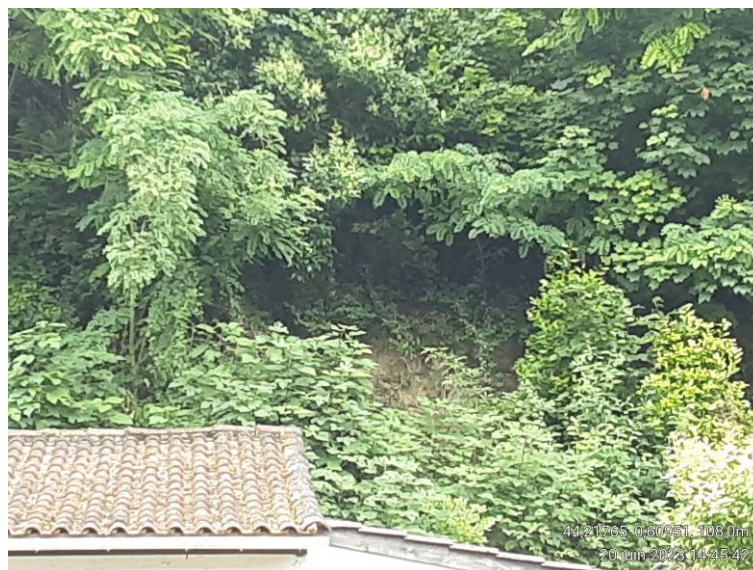
On peut également observer des traces de petits glissements superficiels sur les escarpements (naturels ou anthropiques) de la partie basse du versant (fig 6).

Figure 6: Trace de glissement superficiel (décimétrique à métrique) sur un escarpement en bordure de l'Avenue de Vérone.

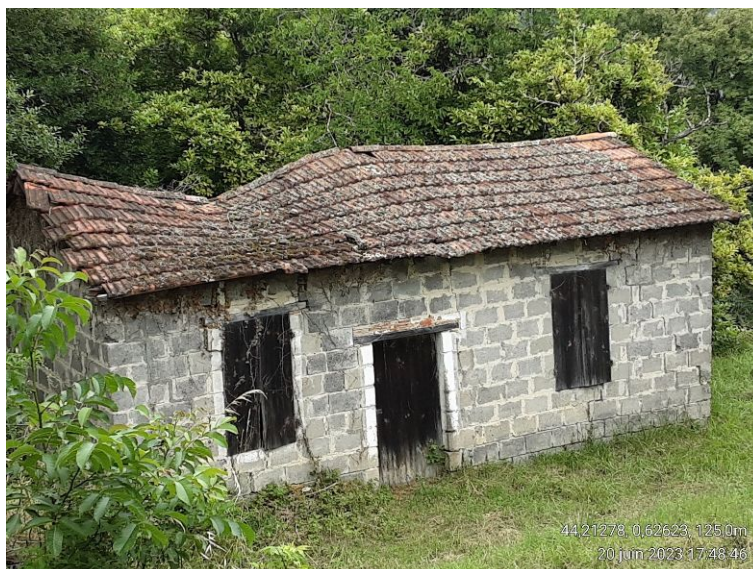
Une petite construction montre des désordres importants (fig. 7) sans qu'il soit possible d'affirmer qu'ils sont intégralement dus à un glissement de terrain.

Figure 7: Petite construction en contrebas de la rue Fouyte-Porc, avec une importante fissuration et des dénivellations sur les terrains avoisinants.

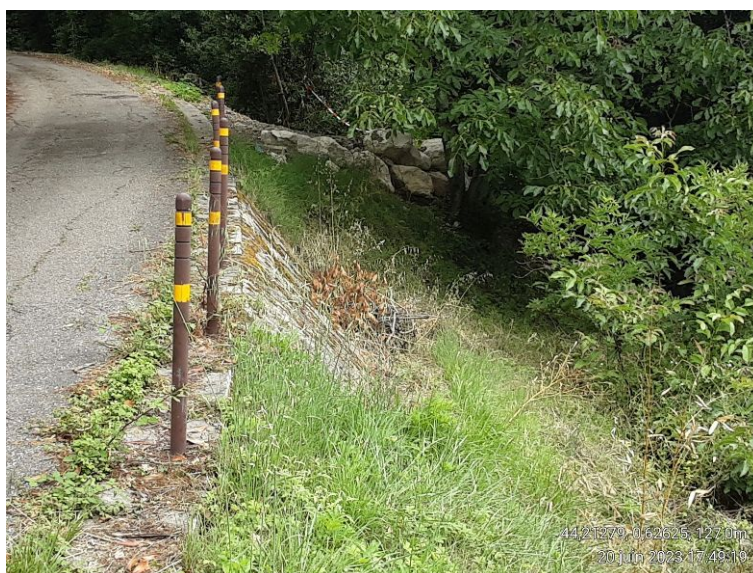
La route montre les traces d'un glissement ponctuel du talus aval, avec la mise en place d'ouvrage de soutènement (fig. 8).

Figure 8: Ouvrage de soutènement rue Fouyte-Porc. Cet ouvrage a probablement été mis en place à la suite d'un glissement ponctuel.

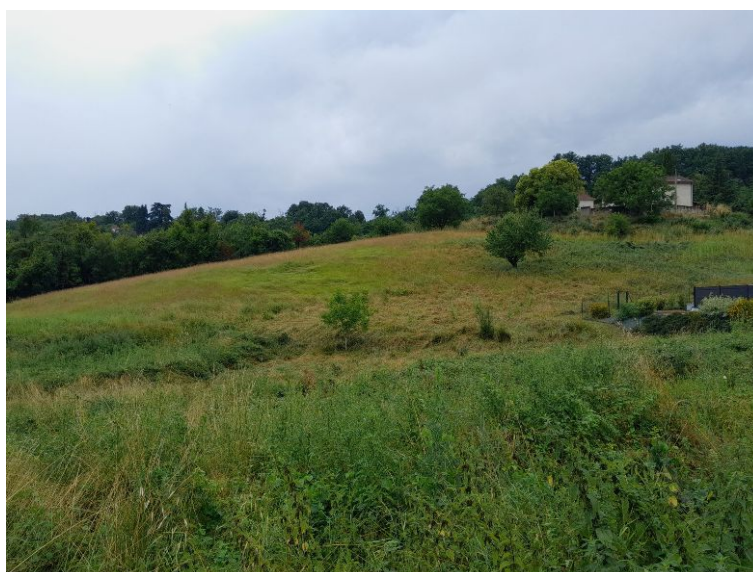
- Des indices probables de glissement superficiel ou de fluage sont visibles sur les pentes du coteau sud du vallon (fig. 9) et sur les bases pente du fond du vallon. Il pourrait s'agir de mouvements superficiels (épaisseurs métriques ?) au toit du substratum.

Figure 9: Les pentes du coteau qui domine la rue de Fondroche au sud. Des ondulations ou moutonnements sont visibles notamment en bas de pente.

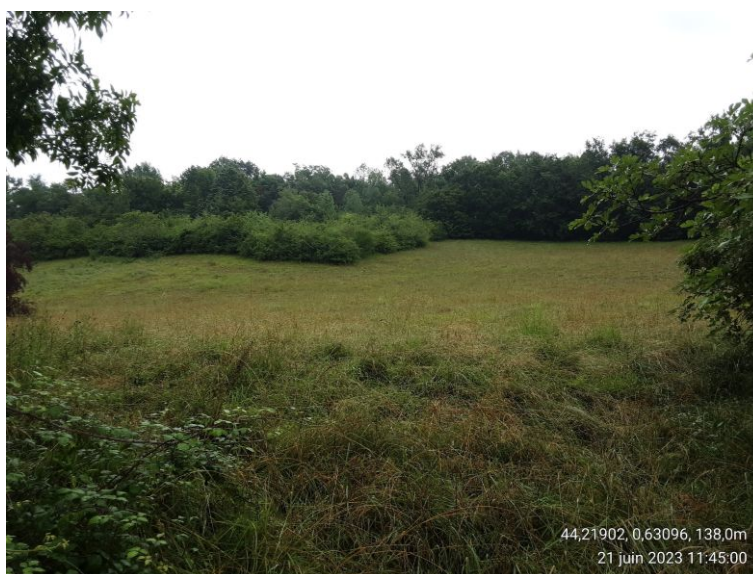
Figure 10: Coteau est bordant la partie sud de la combe de Payou. Des indices de déformations sont visibles.

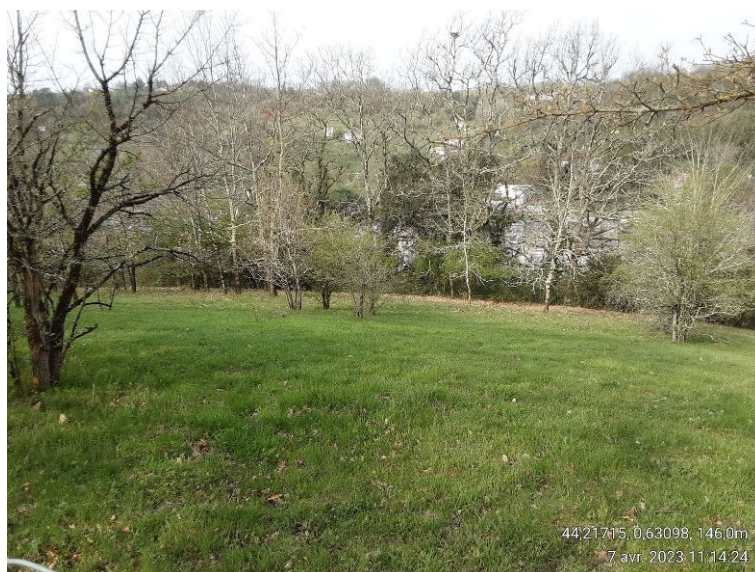
Des désordres affectent ponctuellement la rue des Deux Rocs (fissurations et tassements) et les talus amont et aval de la voie. Ces désordres sont vraisemblablement liés à des mouvements superficiels dans la majorité des cas. Toutefois, dans les zones actives évoquées ci-dessus, la voie pourrait être concernée par des glissements plus profonds (quelques mètres).

Figure 11: Pentes situées en contrebas de la rue des Deux Rocs et montrant des déformations.

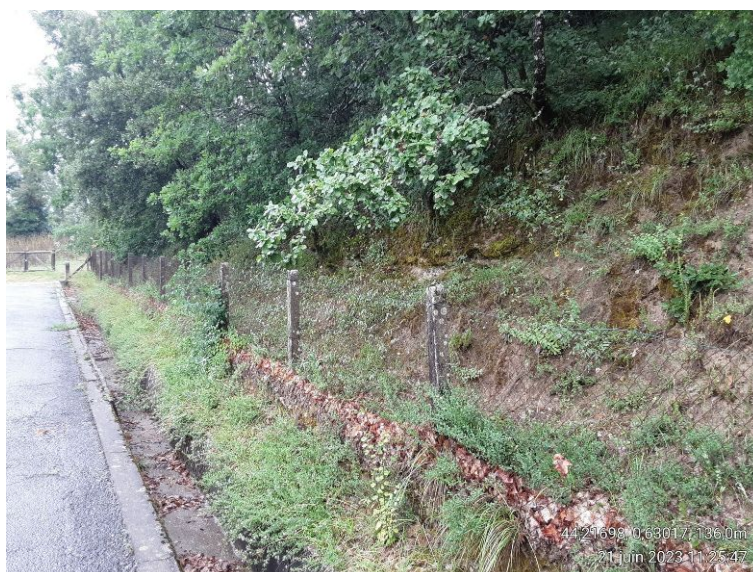
Dans la partie basse du versant, des niveaux indurés affleurent en limite du cimetière de Gaillard et forment des talus assez raides.

*Figure 12: Pentes fortes en limite du cimetière de Gaillard.
Des niveaux indurés de la molasse affleurent.*

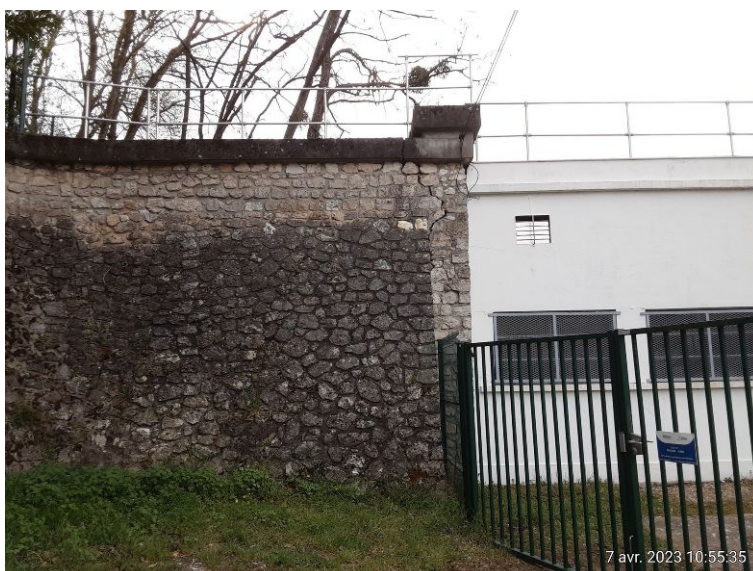
Des désordres localisés, plus ou moins importants sont visibles dans ce secteur. Ils affectent très majoritairement des murs de clôture ou de soutènement (fig. 13).

Figure 13: Fissuration des ouvrages de soutènements autour du réservoir de la rue des Deux Rocs.

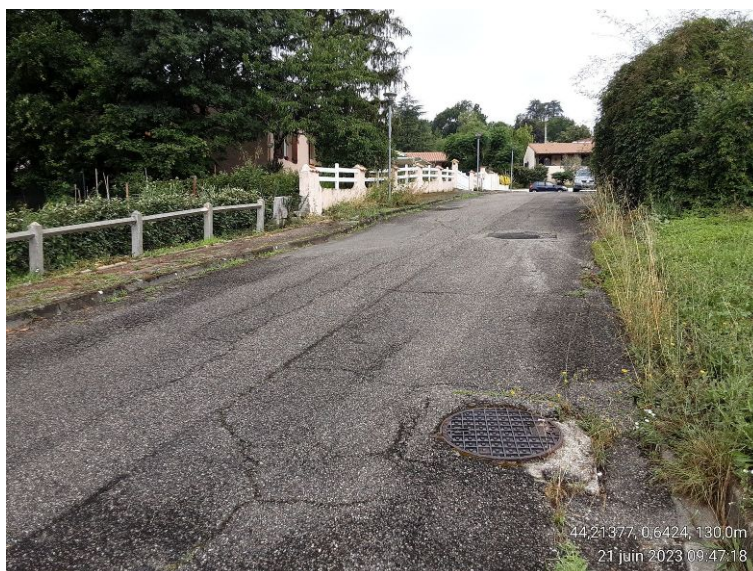
Les voiries et les murs de clôtures ou de soutènement montrent de nombreux désordres (fissures, tassements, etc.).

Figure 14: Déformation et fissuration de la voirie (Impasse Goethe).

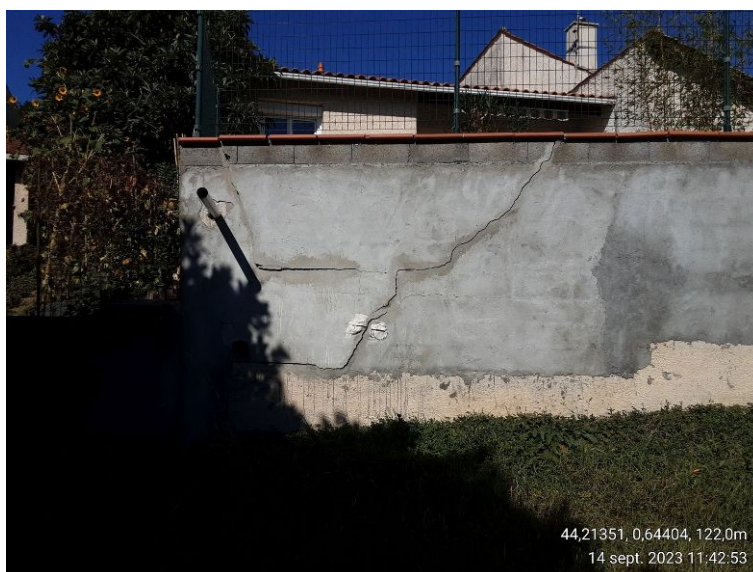
Figure 15: Mur de soutènement avec désordres (rue de Touapse).

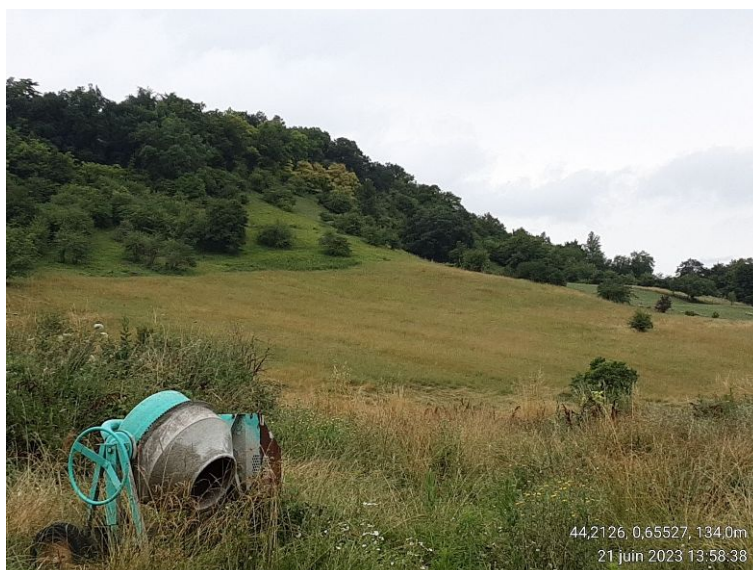
En contrebas de la rue Couyba le coteau ne montre pas d'indice de glissements. Les pentes de Castillou montrent des ondulations pouvant traduire des déformations du sol comme des variations dans la topographie du substratum.

Figure 17: Les pentes du Castillou vues de Lalande.

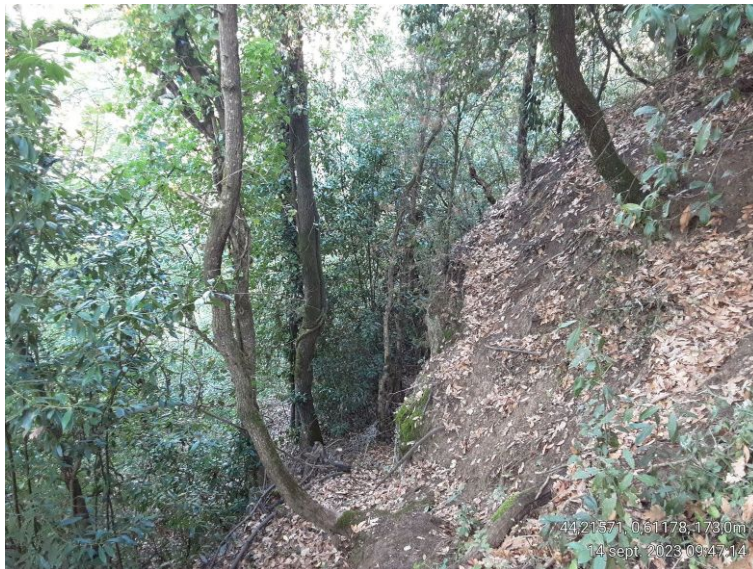
Il peut s'agir de talus dans lesquels de rocher est affleurant (Avenue Amouroux, rue des Deux Rocs) ou d'escarpements entrecoupant les falaises (rebord du plateau aux abords de Cazemajou, etc.).

Figure 18: Petit affleurement calcaire (hauteur 2 à 3 m) dans un escarpement au nord de Cazemajou.

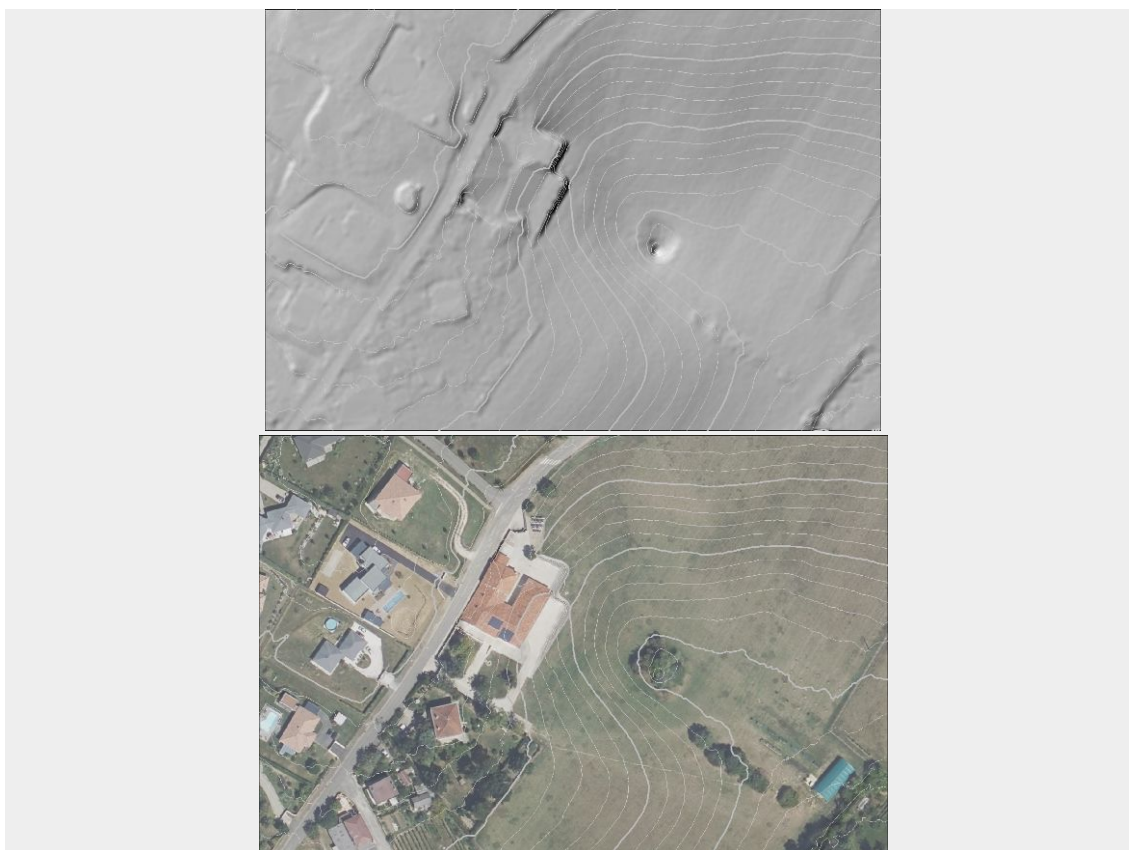
Figure 19: Exemple de morphologie caractéristique d'une doline, forme liée à un effondrement de cavité karstique. Localisation sur (a) ombrage du MNT (b). Commune de Foulayronnes, Pech Lavergne (route de Lavolte).

Contrairement à des zones situées sur les communes voisines (fig. 19), aucun indice d'effondrement n'a été observé en surface.

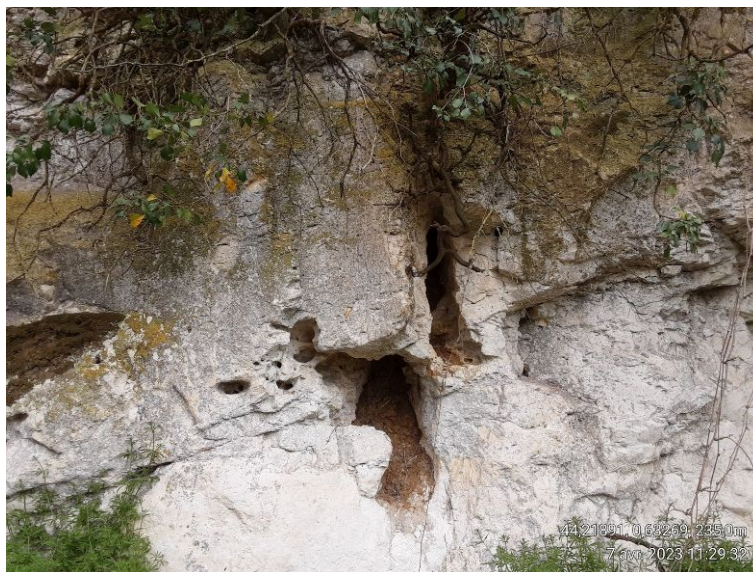
En revanche, les affleurements montrent des cavités caractéristiques des phénomènes de dissolution en zone karstique (fig 20).

Figure 20: Exemple de petites cavités karstiques dans les niveaux calcaire (Rue des Deux-Rocs).

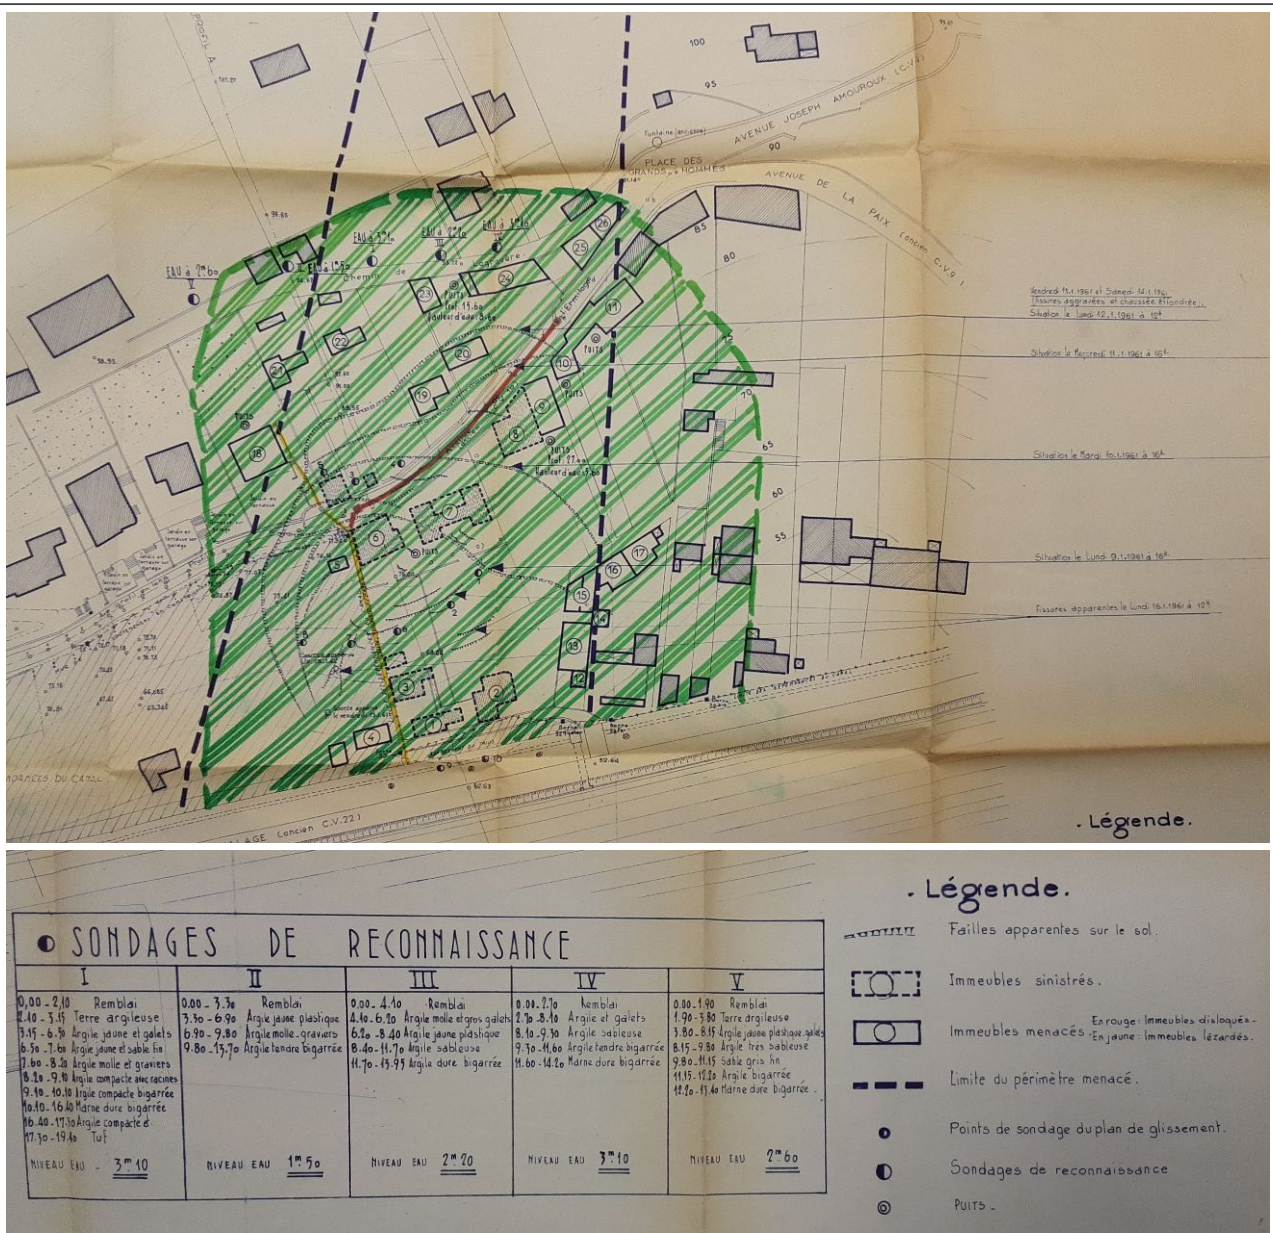
Des sondages de reconnaissance ont été réalisés (fig. 22) et des dispositifs d'auscultation (a priori des inclinomètres) installés (fig. 23).

Figure 22: Implantation des sondages de reconnaissances effectués en 1961 (Archives municipales).

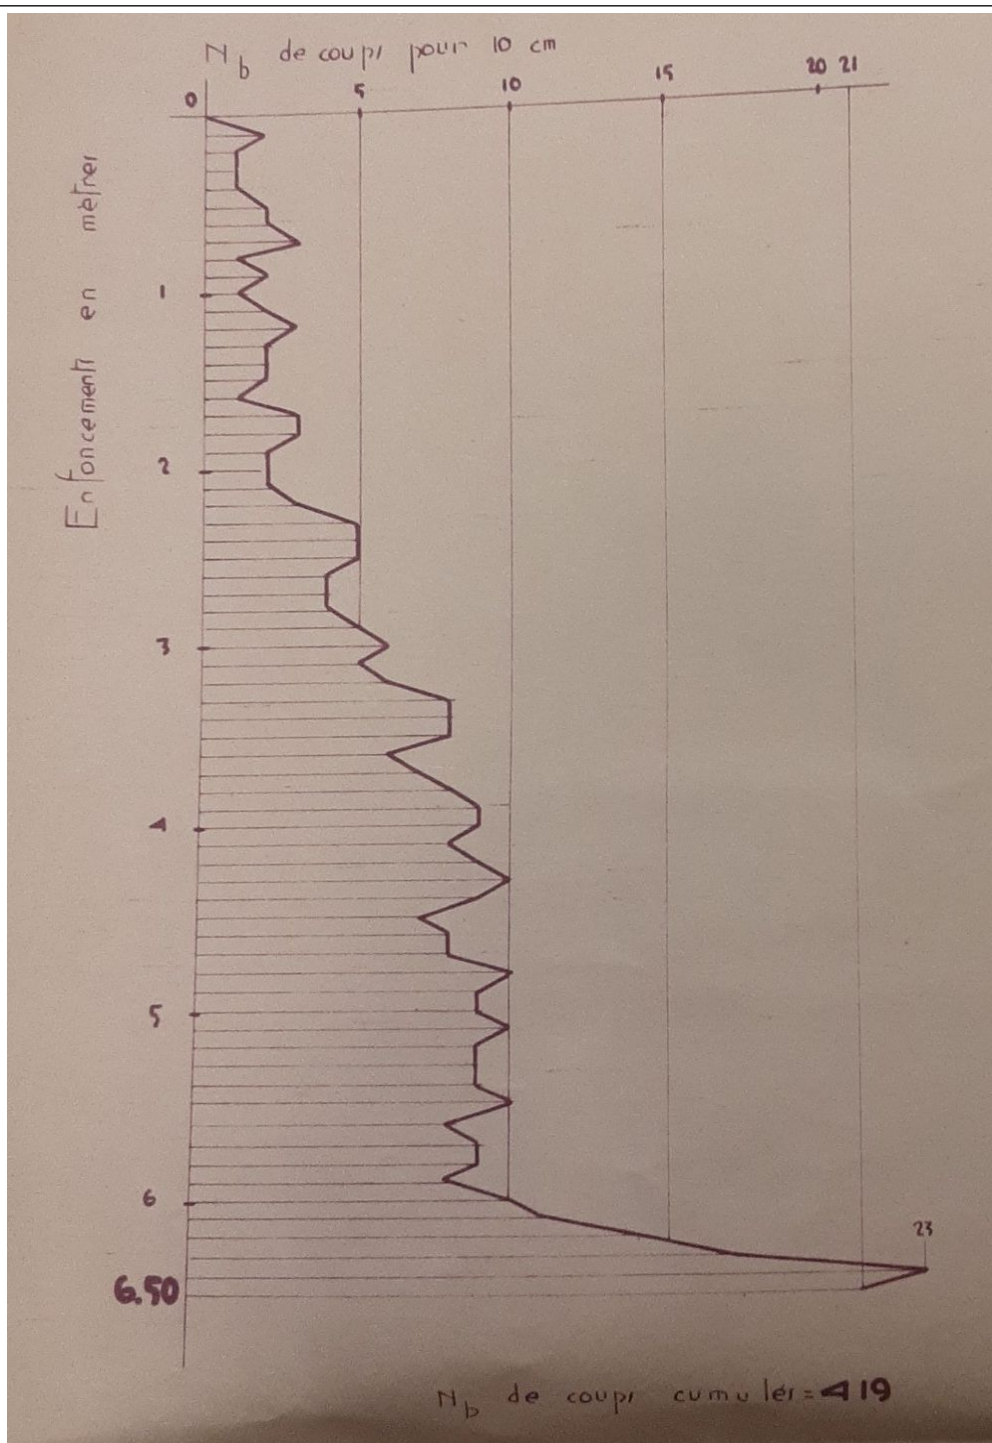
Figure 25: Sondage pénétrométrique effectuées en avril 1961 (Archives municipales).

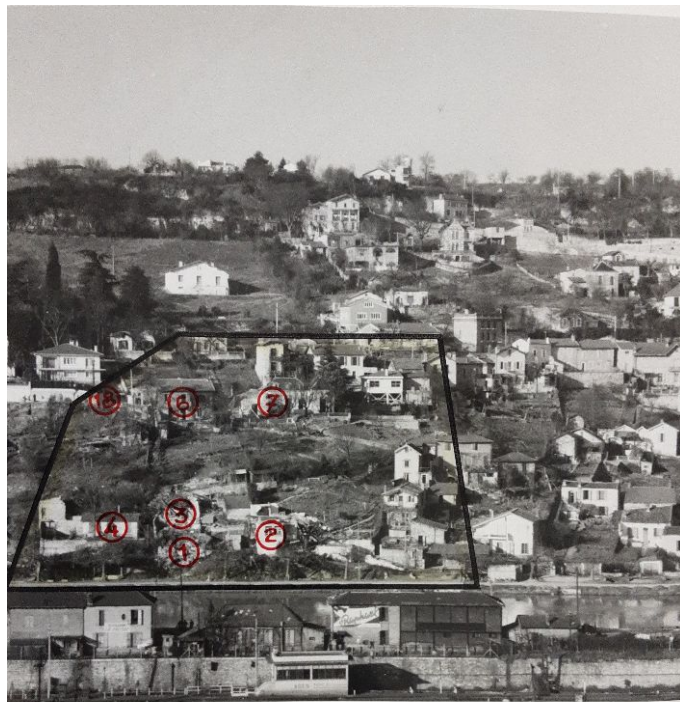
VUE GENERALE DE L'EBOULEMENT

Le 18 - I - 1961

Sept bâtiments ont été totalement détruits, onze furent gravement endommagés («en cours de dislocation») et dix étaient considérés comme menacés le 13 janvier 1961. Des désordres importants aux infrastructures (canalisation, voiries détruites, etc.) ont été constatés.

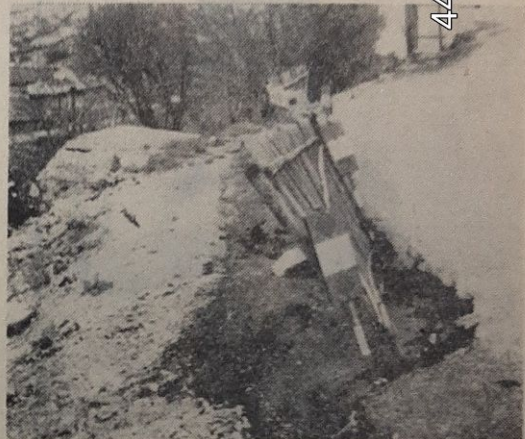
Le 10 avril 1962, la route venait d'être remise en état, mais le glissement était loin d'être stabilisé, et de nouveaux désordres se produisaient.

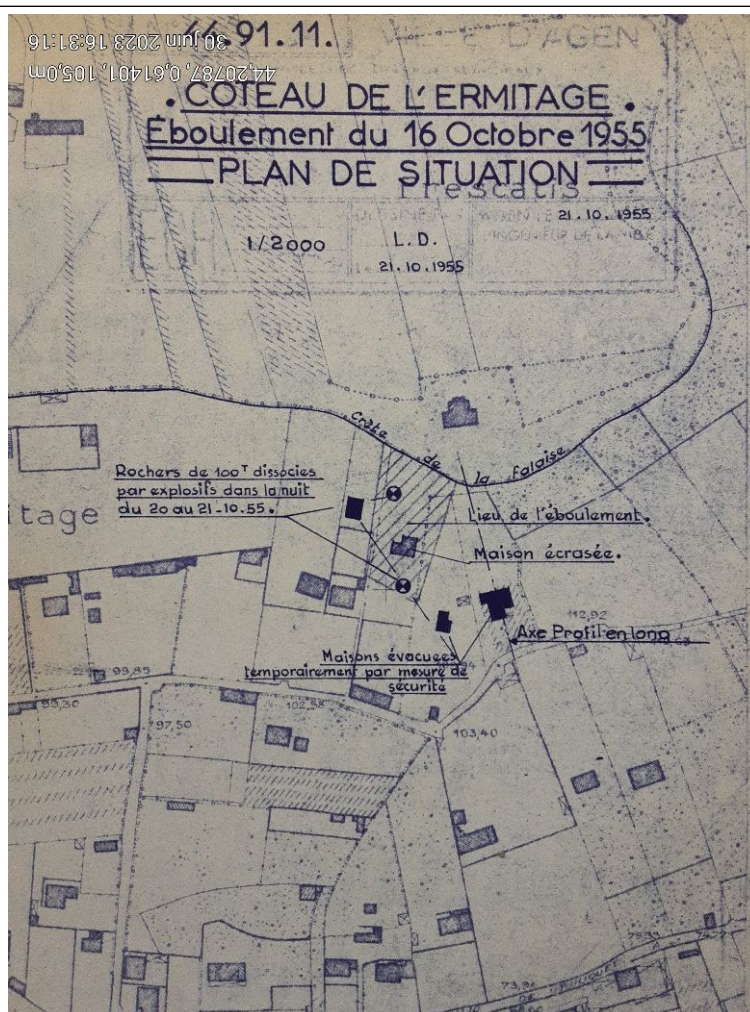
Plan de localisation de l'éboulement. Source : Archives de la ville d'Agen

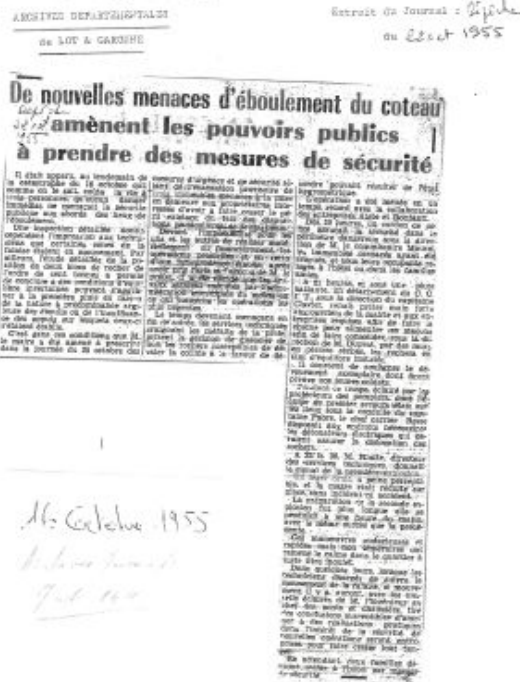
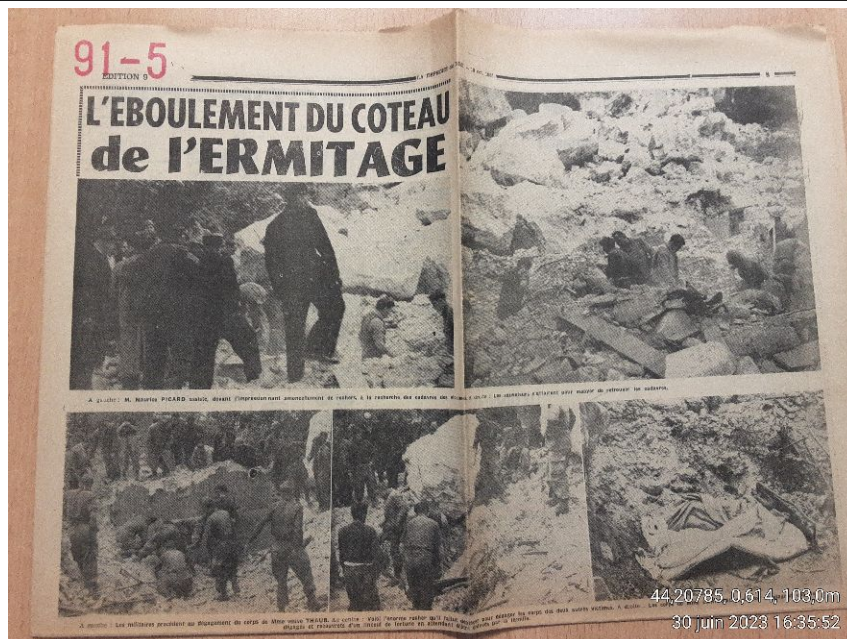
Éboulement d'une masse rocheuse d'environ 400 m³ au lieu-dit FRESCATIS dans la nuit du 16 au 17 octobre 1955. Les blocs issus de la fragmentation de cette masse se sont propagés dans la pente et ont écrasé une habitation, tuant ses trois occupants.

Dégâts et victimes
Trois victimes, une maison détruite
Investigations réalisées
Probables reconnaissances visuelles à la suite de l'éboulement.
Dispositif de protection
Aucun dispositif pérenne. Des purges furent réalisées dans les jours suivants l'éboulement.
