# FICHE DE REMARQUES

Exploitant : SITA SUD Site inspecté : CSD de P. Pan Etirac sur Réponse de l'exploitant attendue sous 3 semaines après la visite d'inspection : 18 juin 2016

Date de l'inspection : 18 juin 2006

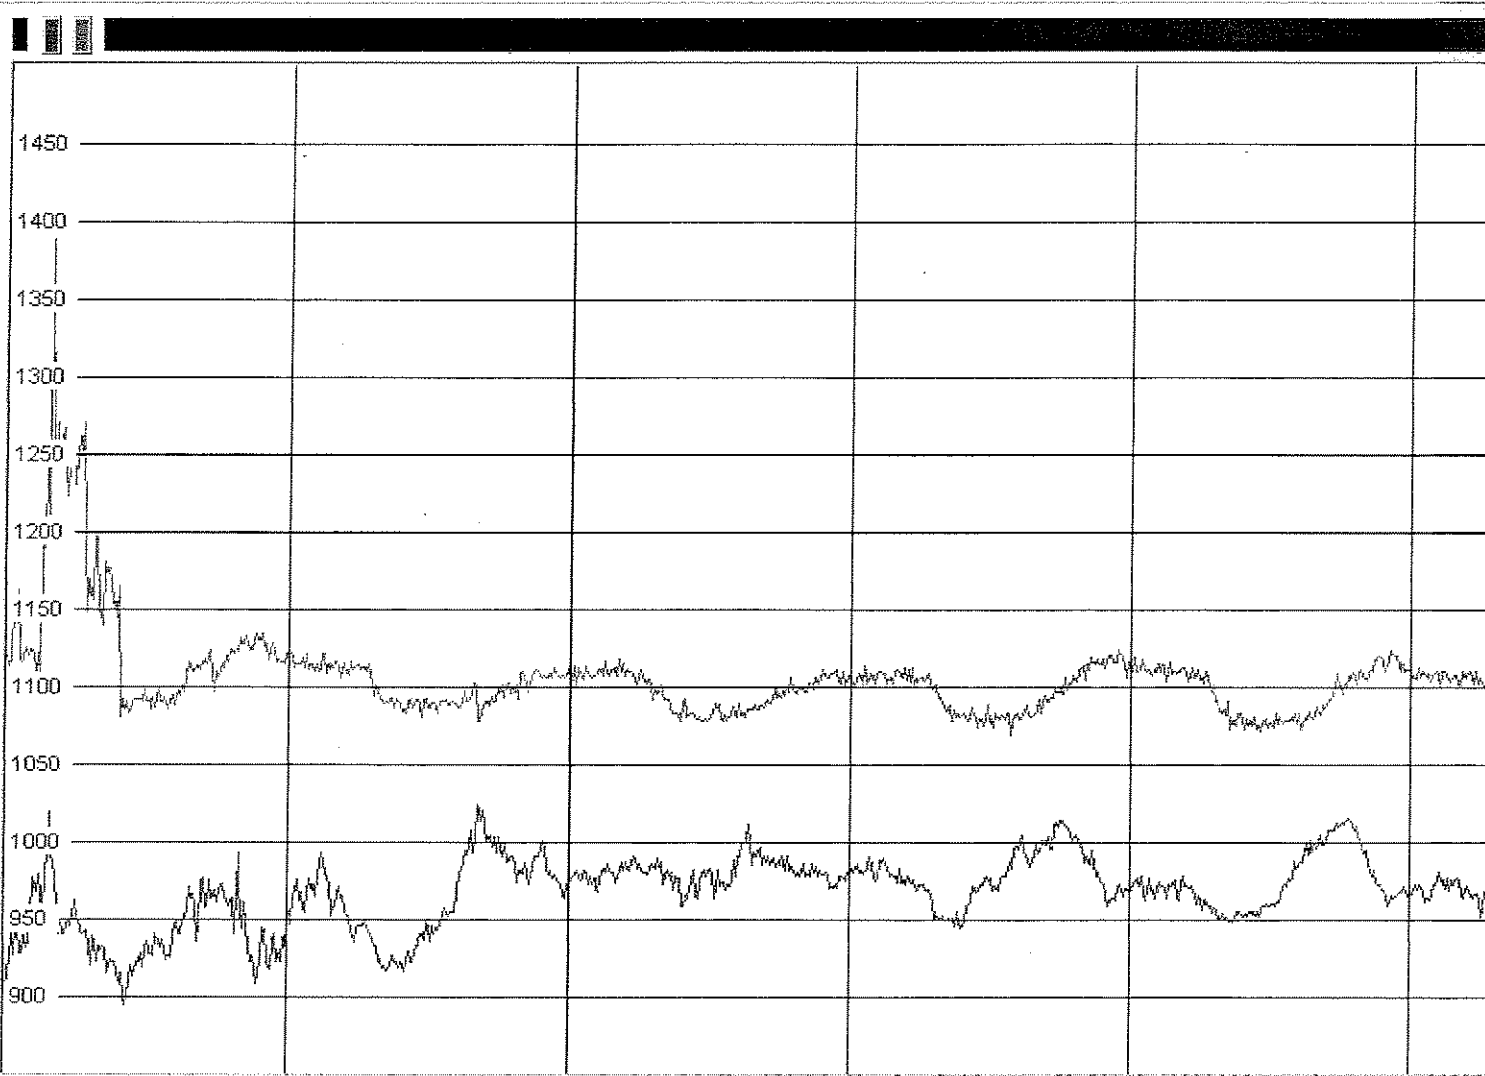
001 - DEBIT/TEMPERATURE

(6) - Les enregistrements de température de combustion font apparaître des franchissements du minimum réglementaire

Le thermocouple est au dessus du point de combustion (plan joint) ce qui explique ce phénomène. Réglage du de 900°C réseau de biogaz le 19/06/06 (voir joint)
