Rapport de contrôle de l'inspection des installations classées		
Référence : 20220524-RAP-63-0637-Insp-Bacacier.odt		
Nom et adresse de l'établissement contrôlé		Code DREAL
Société Bacacier 61, avenue du Stade 63200 Riom SIREN : 518 692 017 SIRET : 518 692 017 00024		S3IC 0003202855 Priorité DREAL <input type="checkbox"/> PN <input checked="" type="checkbox"/> AE <input type="checkbox"/> SP <input type="checkbox"/> Autre Régime <input checked="" type="checkbox"/> A <input type="checkbox"/> E <input type="checkbox"/> D <input type="checkbox"/> NC SEVESO / IED <input type="checkbox"/> HAUT <input type="checkbox"/> BAS / <input checked="" type="checkbox"/> IED
Activité principale : fabrication de couvertures et bardages métalliques		
Date du contrôle : 19/05/2022		
Inspecteur(s) :		
Type de contrôle		
<input checked="" type="checkbox"/> Inspection annoncée <input type="checkbox"/> Inspection planifiée <input type="checkbox"/> Inspection inopinée <input checked="" type="checkbox"/> Inspection circonstancielle

Constat N°1 : Dépollution de l'ancienne cuve à fuel au sud du site

Constat N°2 : Démantèlement du groupe froid « Trane 1 »

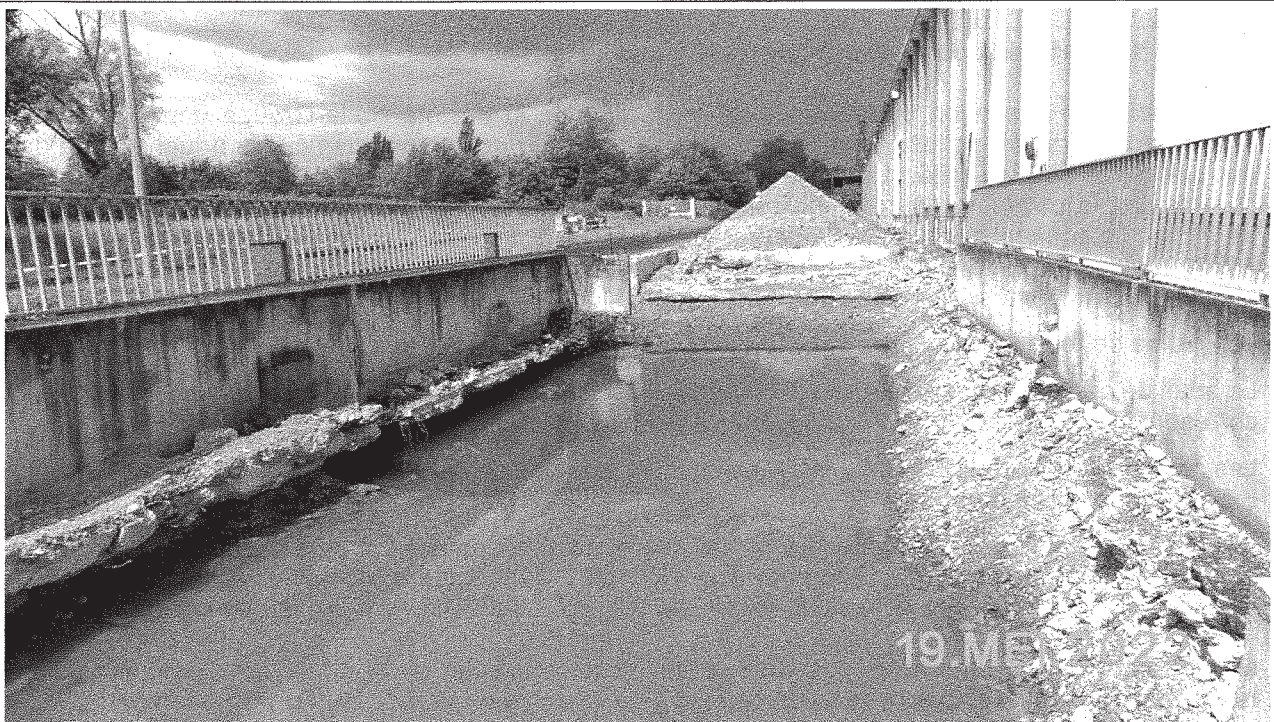
Au cours des affouillements, la nappe est apparue et une irisation était présente à sa surface. La société Bacacier a fait appel à la société Valvert pour pomper et éliminer cette pollution. Depuis, selon l'exploitant cette irisation n'est pas revenue.

Le jour de l'inspection, les inspecteurs ont réalisé un contrôle visuel de la zone. Ils ont pu constater l'absence d'irisation visible à la surface de la nappe, et l'absence de tâches sur les terres affleurantes. Également, aucune odeur n'était perceptible.

L'inspection considère donc que la société Bacacier a répondu à ses obligations de dépollution. Elle peut désormais aménager la zone pour créer sa zone de stockage et de dépotage de propane.

Demande n°1 : L'exploitant fournira à l'inspection la preuve de l'élimination des eaux polluées par la société Valvert car cela ne figure pas dans le rapport d'achèvement de travaux de Biobasic.
