Rapport de l'Inspection des installations classées

Visite d'inspection du 19/12/2025

JUILLAT SAINT MEDARD FIOUL

1 RUE Alexis Puyo
33160 Saint-Médard-en-Jalles

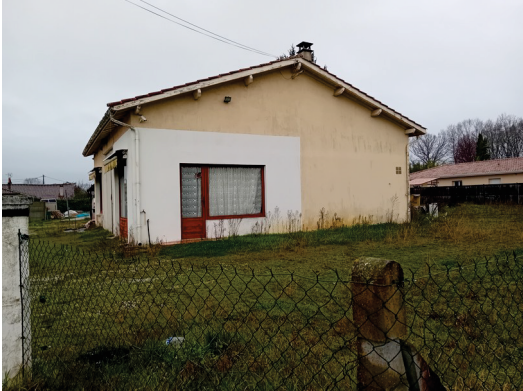
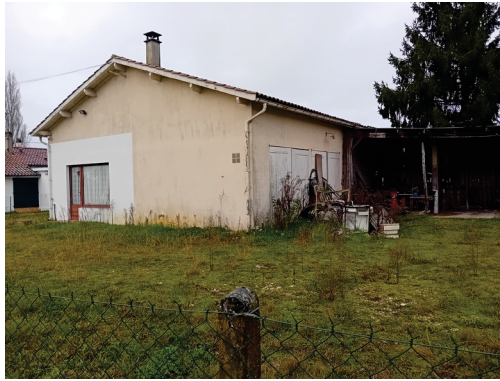
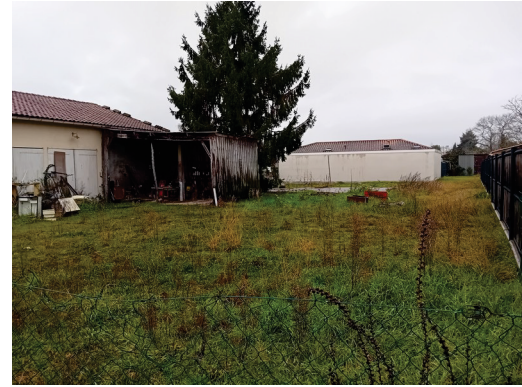
1 Rue Alexis Puyo le 19/12/2025 : Lieu de l'ancienne activité de stockage et installation de distribution de fioul domestique ainsi que du stockage de bouteilles de propane et de butane

Depuis la bordure extérieure du site, l'inspection n'a pas pu confirmer le retrait de l'ancienne cuve de fioul. En l'absence d'informations relatives aux modalités de mise en sécurité et de réhabilitation consécutives à la déclaration de cessation d'activité, les mesures effectivement mises en œuvre pour la mise en sécurité et la réhabilitation par l'exploitant ne sont pas connues de l'Inspection. Dès

lors, la présence éventuelle de sources résiduelles de pollution sur le site, voire en dehors de son emprise, ne peut être exclue.

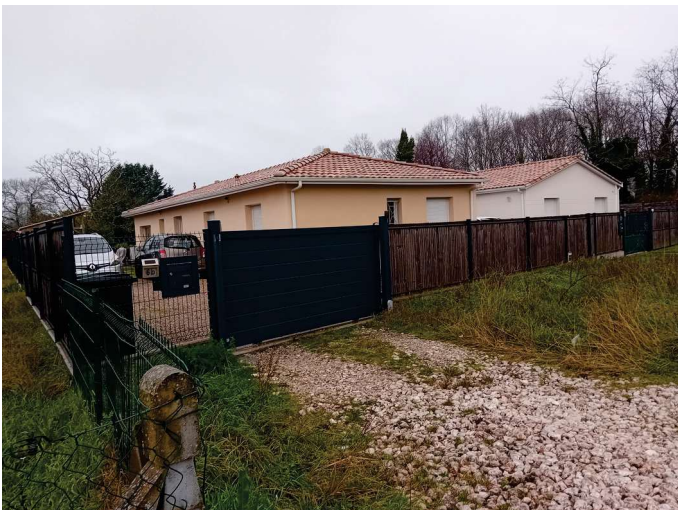
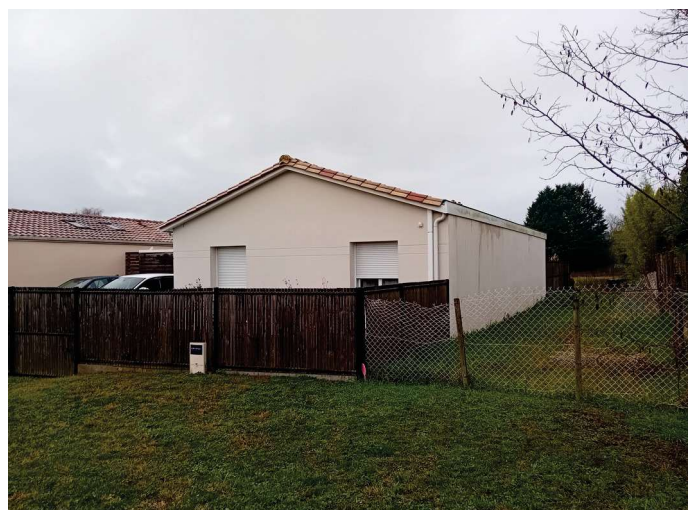
1 Rue Alexis Puyo le 19/12/2025 : Lieu de l'ancienne activité de découpe et d'aires de stockage de bois

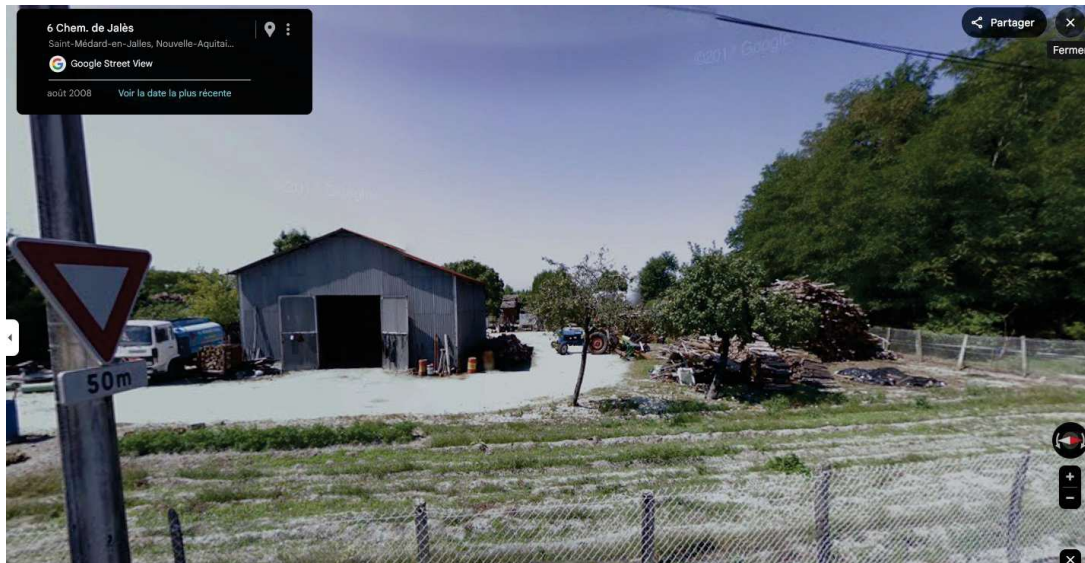
1 Rue Alexis Puyo en Août 2008 (source Google Street view) : Lieu de l'activité de découpe et d'aires de stockage de bois
