SARL CROQUIS ET L'ART  
Mauricie (13)  
Renouvellement et extension d'exploitation d'une carrière - 2015

# Annexe V: schéma de principe des fronts d'exploitation

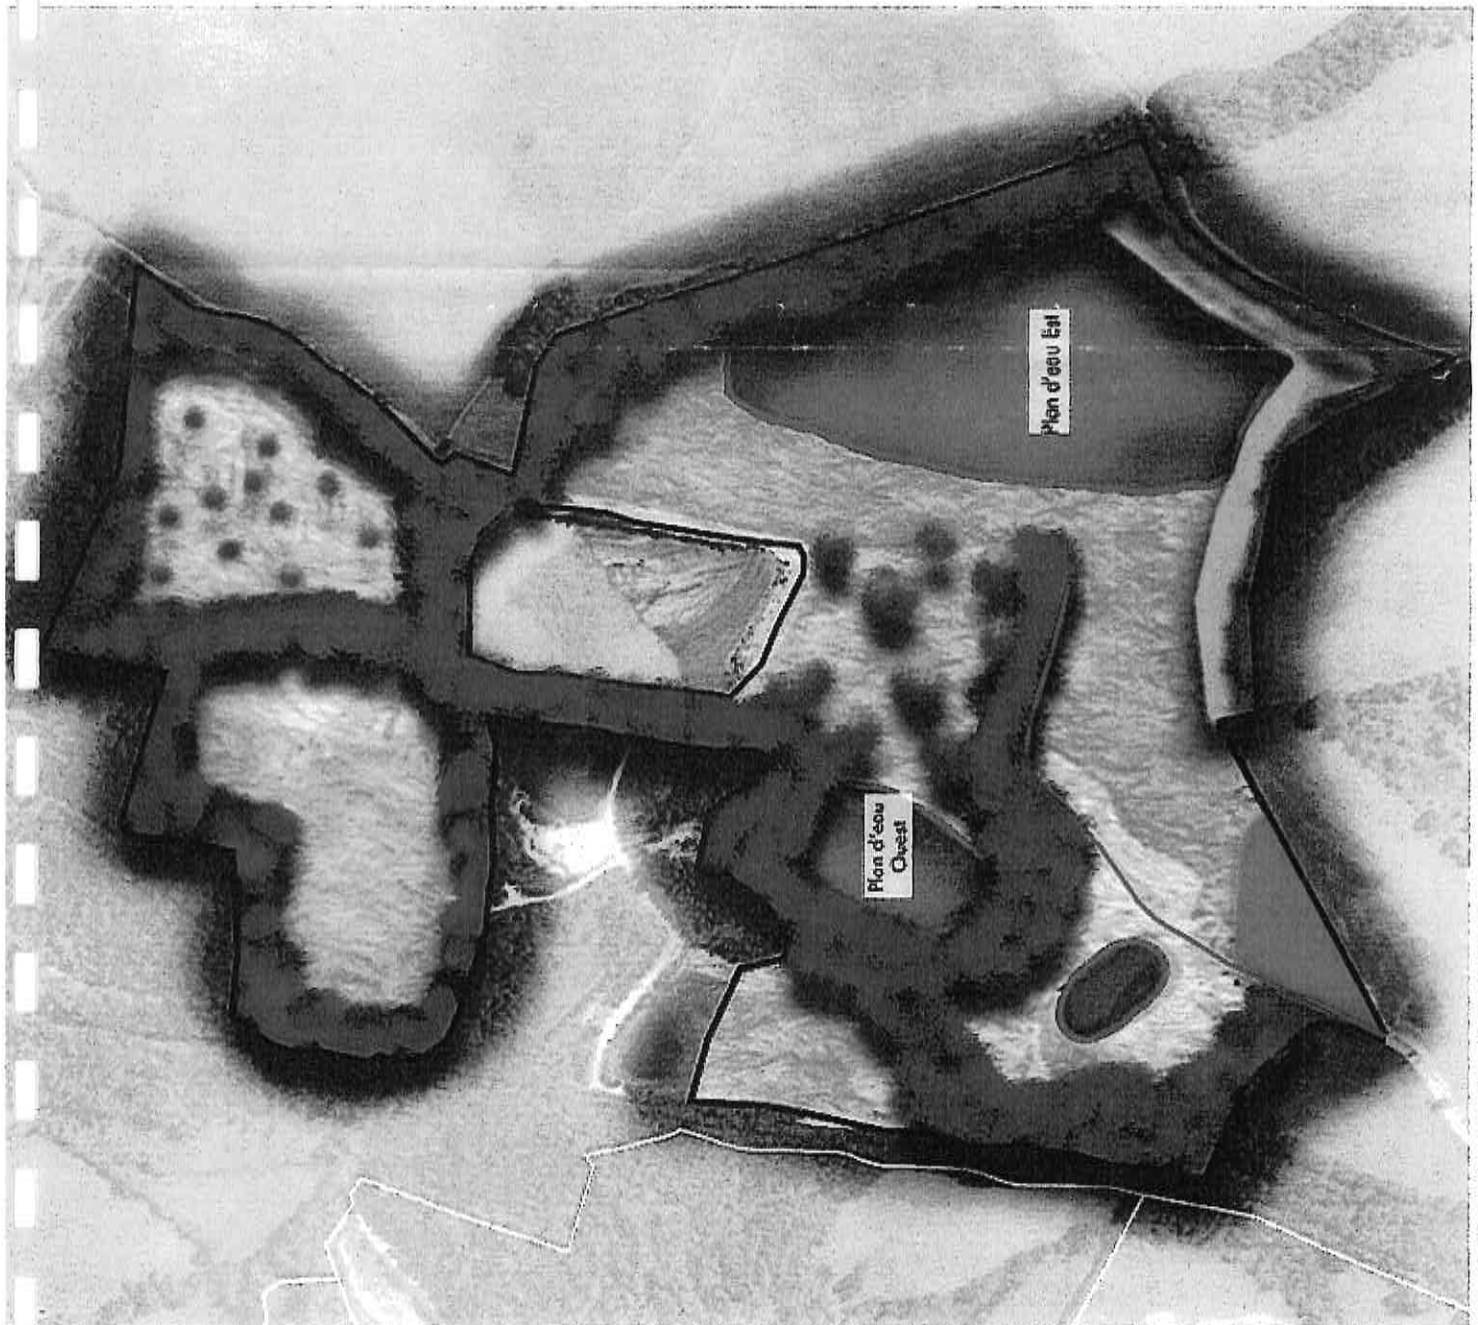
# Plan schématique de la remise en état

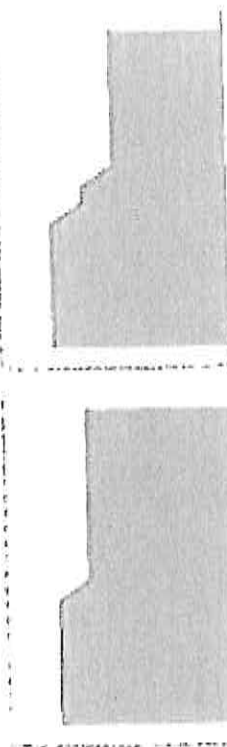
- Hauteur verticale de front : 10 m
- Angle de pente de front : 55°/horizontale
- Largeur de risbermes : 5 m ou 8 m

Gradin 1 : talus 10 m

Gradin 1 + 2 : talus 20 m avec risberme 5 m

Gradin 1 + 2 + 3

talus 30 m avec risberme 8 m + 8 m

Gradin 1 + 2 + 3 + 4

talus 40 m avec risberme 8 m + 8 m + 8 m + 8 m
