**Rapport de l'Inspection des installations classées**  
Visite d'inspection du 18/05/2022

**ENERGIE DU PORCIEN - ST GERMAINMONT**  
SAINT-GERMAINMONT  
08190 Saint-Germainmont

Cette visite d'inspection fait suite à un arrêté préfectoral de mesures d'urgence liées à un incendie qui s'est déclaré dans la nacelle de l'éolienne E9 le mercredi 20 avril 2022.

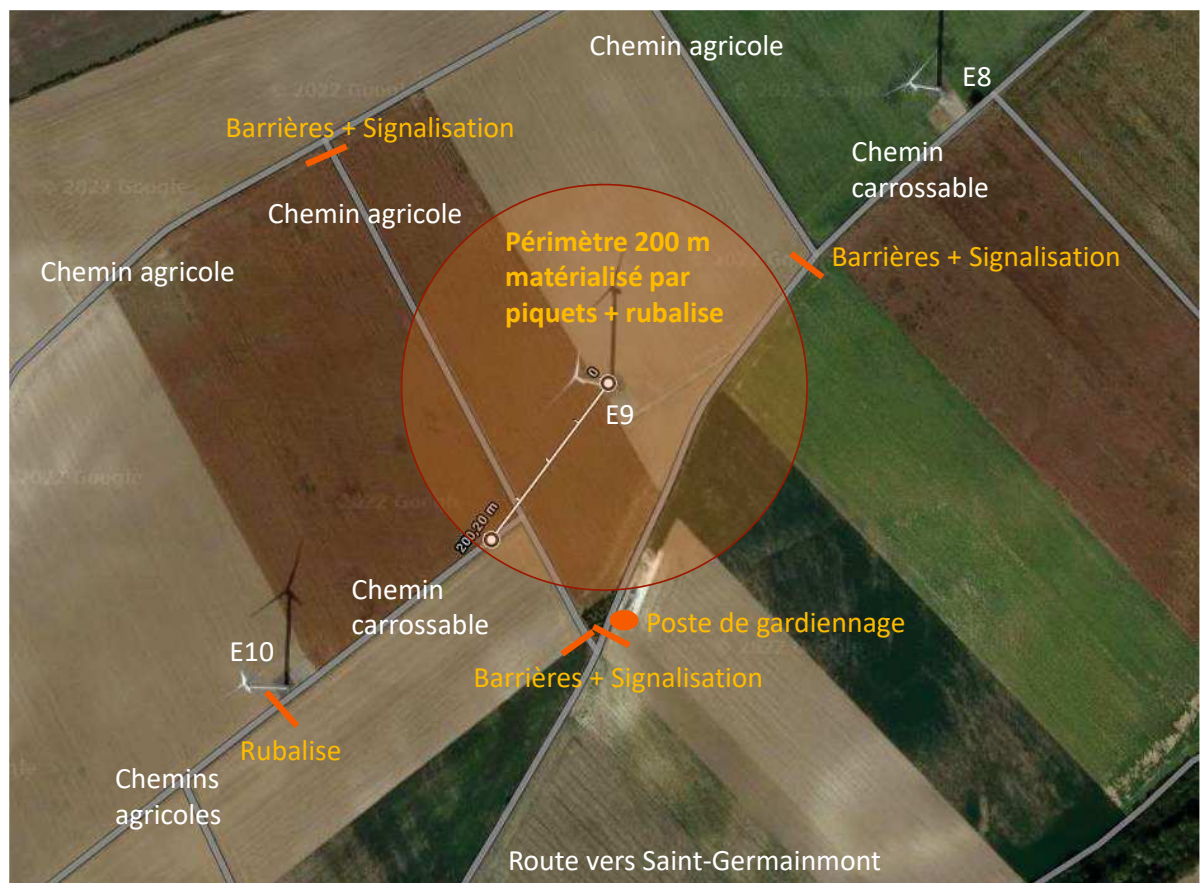
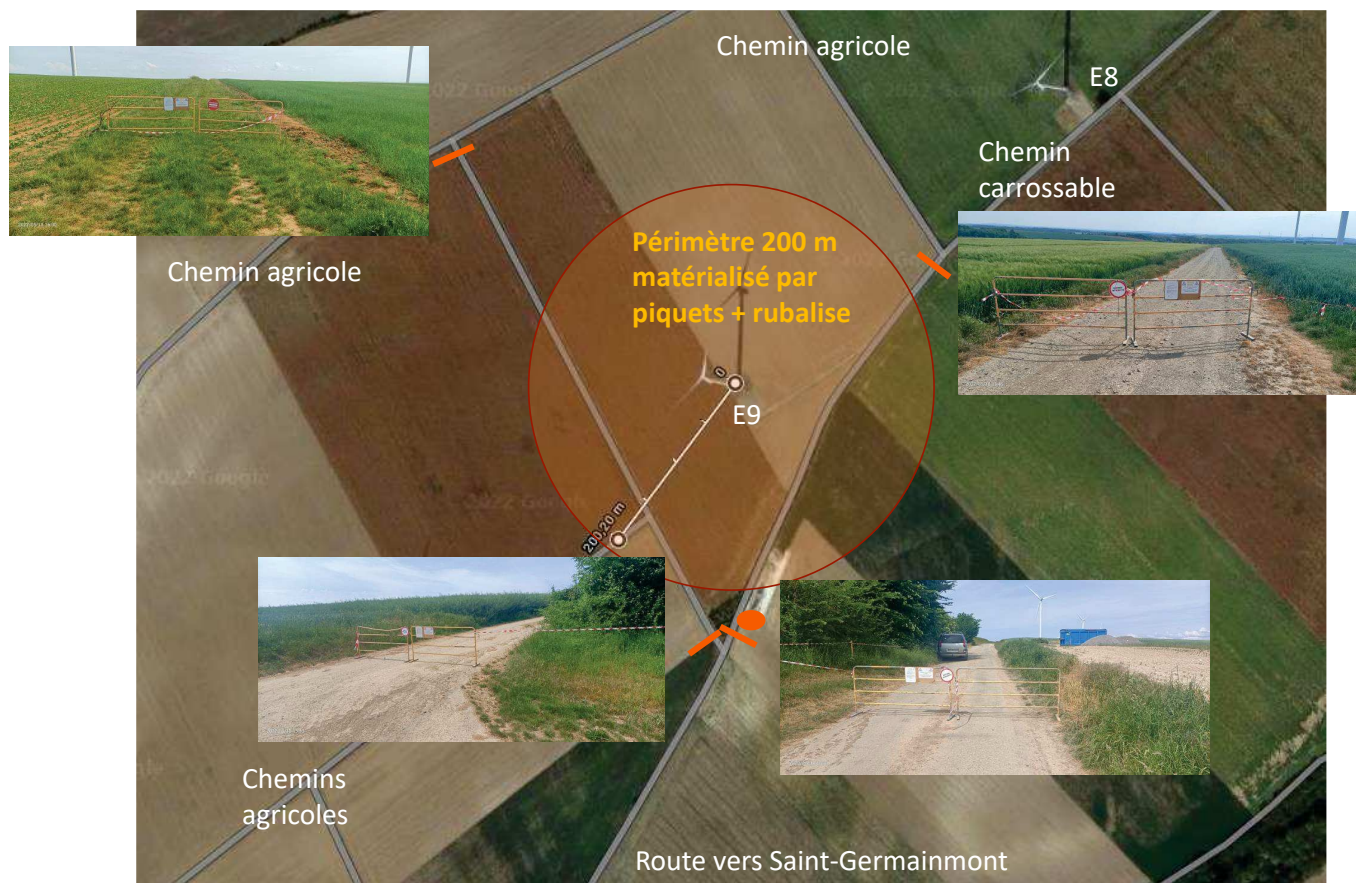
Situation le 18/05

| <b>Constats :</b> L'inspection de l'environnement s'est rendue au pied de l'éolienne E9 via un chemin secondaire sans rencontrer de barrière ni de panneau d'information. Une simple rubalise en travers du chemin d'accès, au niveau de l'éolienne E10, se trouvait placée à 300 m de l'éolienne E9. Un périmètre de sécurité d'un rayon de 200 m était en place autour de l'éolienne E9 (rubalise). Par courriel du 20/05/22, l'exploitant indique s'être rendu sur site afin de renforcer la sécurisation de l'éolienne E9 par : <ul style="list-style-type: none"><li>- la mise en place d'une barrière sur le chemin emprunté par l'inspection le 18/05/22, ainsi qu'une affiche pour interdire l'accès et prévenir d'une éventuelle chute d'éléments,</li><li>- l'échange des deux barrières de « l'entrée principale » (route venant directement de Saint Germainmont) par des barrières de chantier. Une présentation illustrant le renforcement de la sécurisation, fournie par l'exploitant, est jointe au présent rapport.</li></ul> De plus, depuis l'incendie, les actions de sécurisation suivantes ont été réalisées : <ul style="list-style-type: none"><li>• mise en place de filets et de sangles à cliquets sur l'ensemble des éléments à risque de chute au niveau de la nacelle,</li><li>• réorientation de la nacelle afin que les pales se situent au-dessus de la plateforme et non plus au-dessus d'une parcelle agricole,</li><li>• mise en place du frein au niveau du rotor afin que les pales ne tournent plus.</li></ul> Au regard de la sécurisation mise en place, des mesures portant sur la sécurité des tiers, des éléments justifiant ces mesures fournis par l'exploitant et de la proposition de l'exploitant de réduire le périmètre de sécurité à 50 m, l'inspection considère que ce périmètre de sécurité peut effectivement être réduit à un rayon de 50 m. |

**Plan de sécurisation de l'éolienne E9**

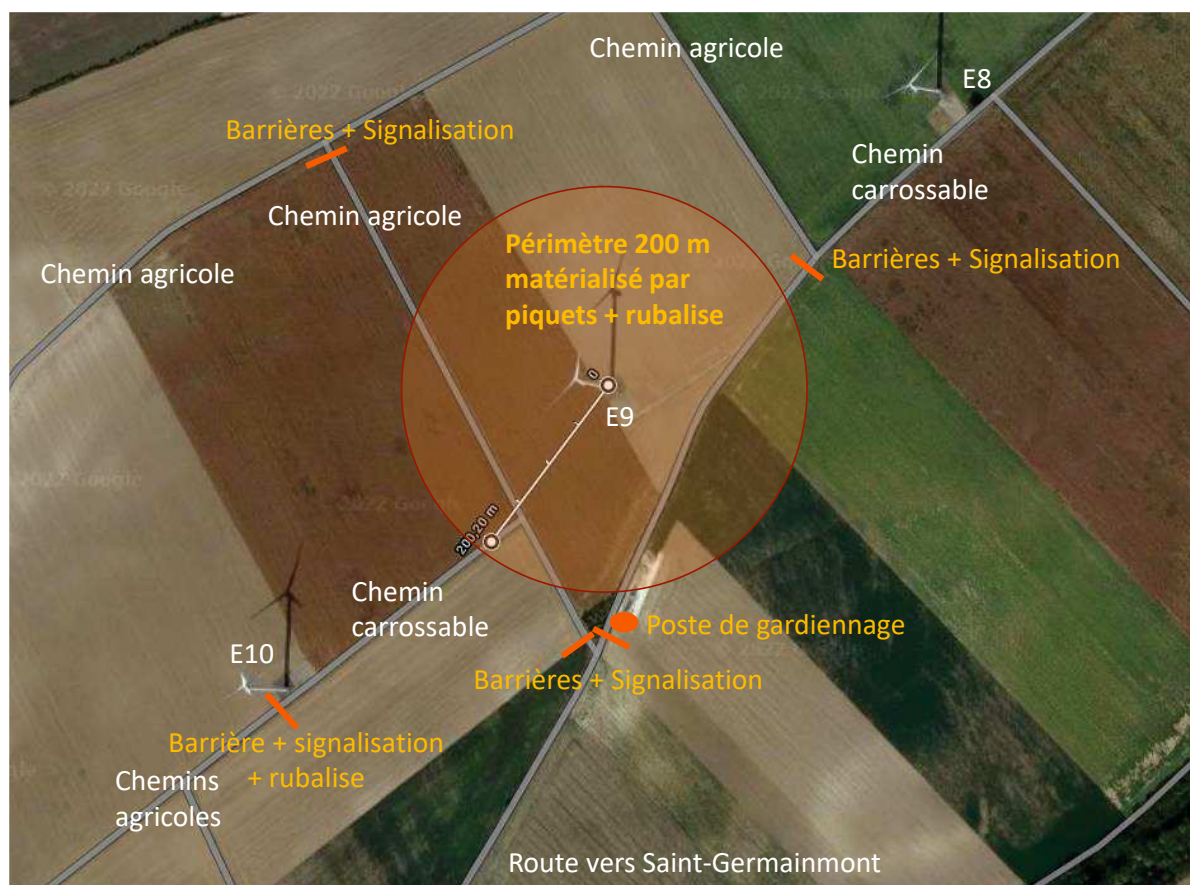
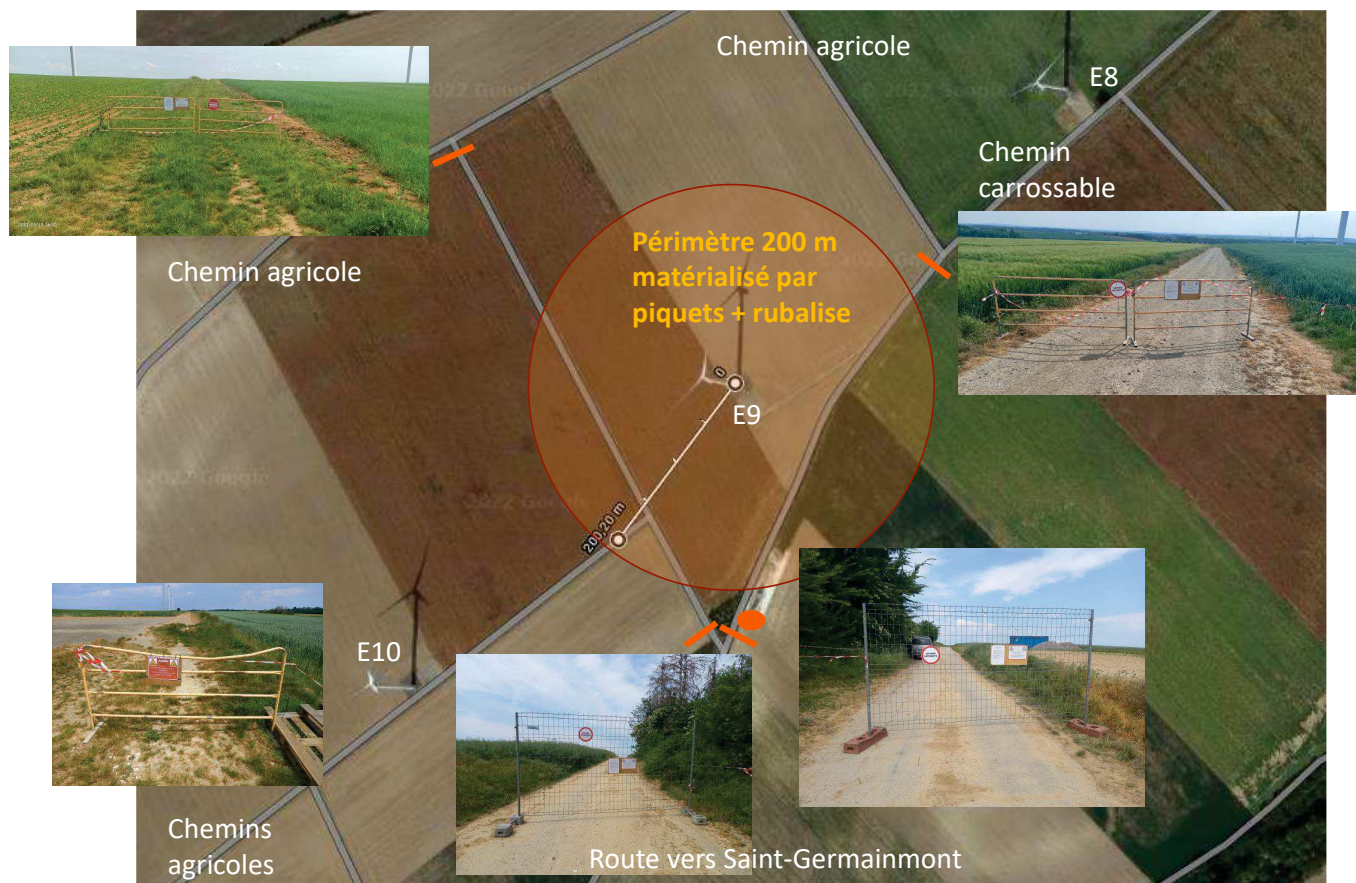
Situation le 19/05

| <b>Constats :</b> L'inspection s'est rendue au pied de l'éolienne E9 puis a effectué des vérifications dans le périmètre de sécurité, pendant 30 à 40 min, sans rencontrer de gardien. L'inspection a quitté le site par le chemin principal et a constaté la présence de barrières interdisant l'accès à l'éolienne E9, ainsi qu'un véhicule stationné à proximité de ces barrières. Aucun gardien ne s'est manifesté alors que l'inspection est restée 10 à 15 min au niveau des barrières.<br>Par courriel du 20/05/22, l'exploitant indique avoir fait le point avec la société de gardiennage et confirme que des rondes sont faites toutes les 1h30 à 2 heures autour du périmètre de sécurité. |

| <b>Observations :</b> Le déplacement du "poste de gardiennage" dans une zone où le gardien aurait une vue sur l'éolienne E9 permettrait de limiter fortement les risques d'intrusion dans le périmètre de sécurité et rendrait la surveillance plus efficace. |
