## **Rapport de l'Inspection des installations classées**

Visite d'inspection du 09/05/2023

**Société VIMBERT**

Références : 20230509\_VI\_VIMBERT\_SuiviMED

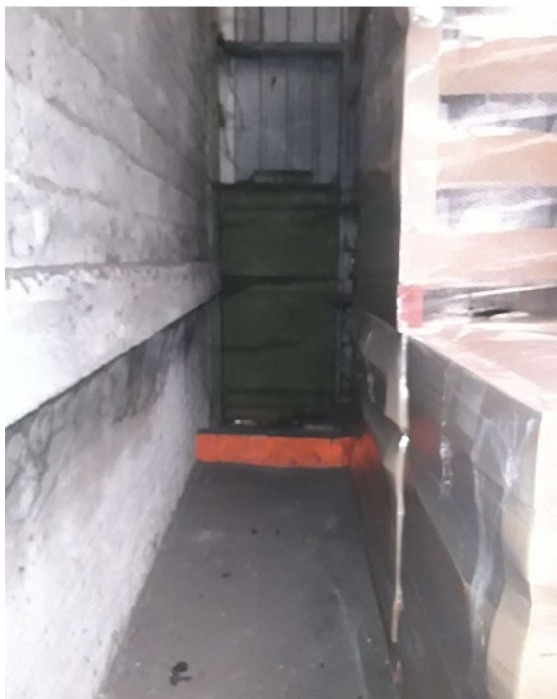
**Photo 1 :** Situation le 18 janvier 2021

<b>Référence réglementaire :</b> AP de Mise en Demeure du 15/03/2021, article 1
<b>Thème(s) :</b> Autre, Issues de secours
<b>Point de contrôle déjà contrôlé :</b> L'issue de secours située dans la cellule B3 n'était ni signalée ni manœuvrable.
<b>Prescription contrôlée :</b>  L'ouverture des portes servant d'issues de secours s'effectue dans le sens de la sortie (vers l'extérieur) par une manœuvre simple. Toute partie « verrouillée » doit être manœuvrable de l'intérieur et sans utiliser une clé (article R232.2.4).  Il sera en permanence veillé à ce que les dégagements (sorties, issues de secours, circulation horizontales, verticales, ...) soient maintenus libres en permanence afin de permettre une évacuation sûre et rapide du personnel (article R232.12.2).
<b>Constats :</b> Le jour de l'inspection, l'issue de secours située dans la cellule B3 était maintenant signalée, accessible et manœuvrable (photos en annexe).

**Issue de secours cellule B3**
