Rapport de l'Inspection des installations classées

Visite d'inspection du 07/11/2024

GEVAL

L'inspection a contrôlé sur site la bonne réalisation du casier D6, formé de 3 subdivisions attenantes, et les deux chambres à vannes associées.

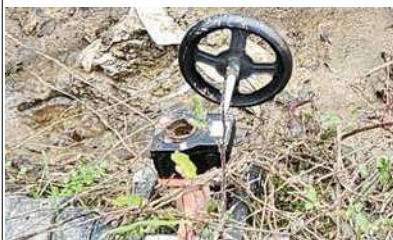
Les unités de valorisation du biogaz par micro-turbines disposent de deux collecteurs de biogaz (zone ancienne de La Vergne 1 et zone actuelle de La Vergne 2). Chaque collecteur est muni de vannes de fermeture positionnées très en amont des unités de valorisation (et de leur traitement préalable). Les 2 emplacements sont repérés sur site par des panneaux.

Une des vannes n'avait plus l'indicateur de fermeture (flèche en plastique qui a disparu). Un test de fermeture manuelle d'une des vannes a été effectué pour vérifier l'absence de grippage.

Ces équipements sont jugés conformes mais l'indicateur d'ouverture d'une des vannes doit être réparé.

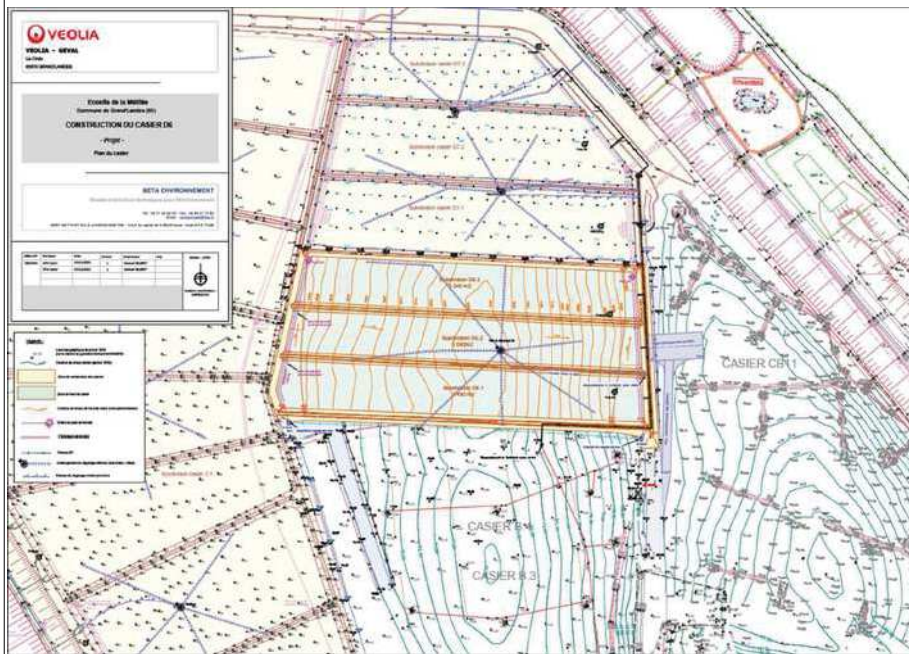
Le casier D6 se situe au centre de la zone d'exploitation. Il ne dispose d'aucun flanc nécessitant une vérification de stabilité.

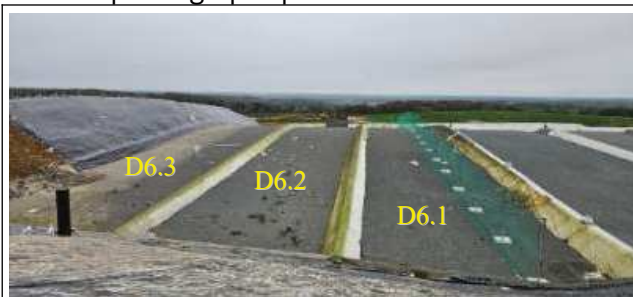
Gauche à droite : D6.3 à D6.1
(Nota : à droite, le casier D5 est déjà réalisé)

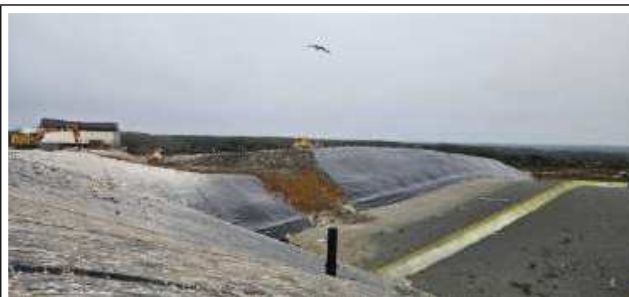
Chaque collecteur est équipé d'une vanne pour isoler hydrauliquement le casier. Les vannes sont repérées et fonctionnelles. La vanne de la subdivision D6.3 était en mode lixiviats, à cause de la proximité d'exploitation du casier précédent D7 en fin de remplissage. Les autres vannes D6.2 et D6.1 sont en mode pluvial.

A gauche, D7.1 (avec zone de chute de déchets dans D6.3, justifiant le démarrage de la collecte de lixiviats)
