## **Rapport de l'Inspection des installations classées**

### **Visite d'inspection du 18/07/2024**

**EnR GIE**

Le présent rapport rend compte de l'inspection réalisée le 18/07/2024 dans l'établissement EnR GIE implanté La Foucroire Parcelle ZP 51 - La Pièce des Fontenelles 85670 Falleron. Cette partie « Contexte et constats » est publiée sur le site internet Géorisques (<https://www.georisques.gouv.fr/>).

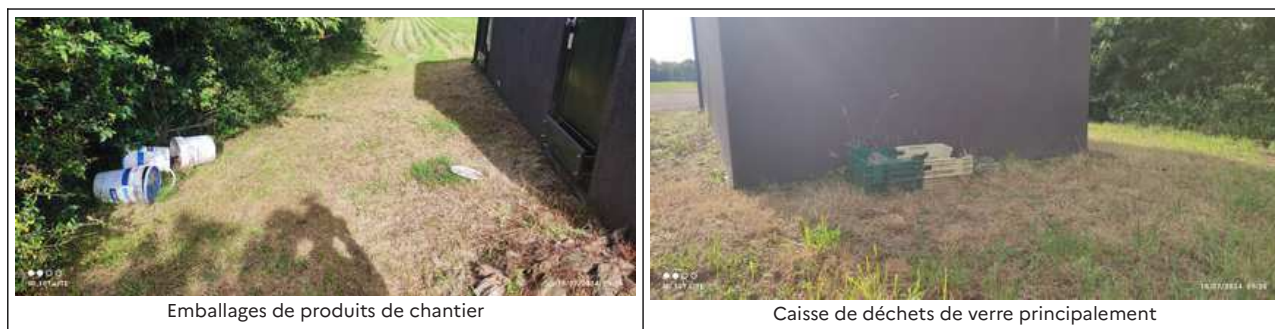
Il est constaté quelques déchets d'emballages de produits de chantier (pots de pâte à joints ou peinture) et déchets de verre autour du poste de livraison.

Emballages de produits de chantier

Caisse de déchets de verre principalement

=> l'exploitant doit procéder au retrait de ces déchets.
