FICHE D'ECART

Exploitant : VALSUD

Site inspecté : FUYEAU

Date de l'inspection: 11 septembre 2019

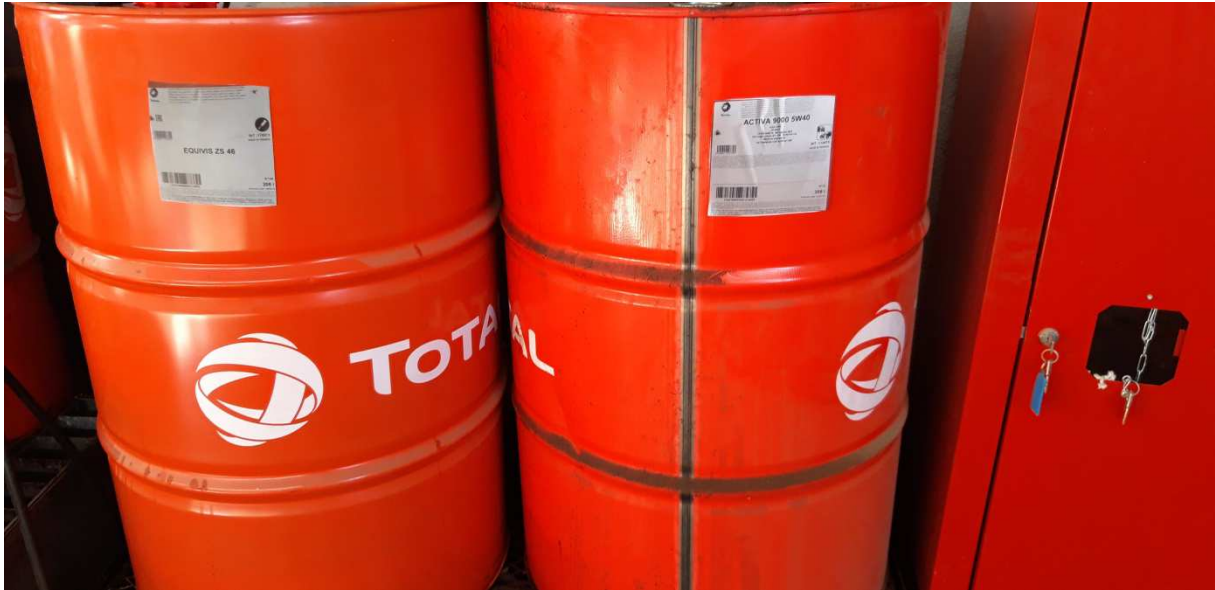
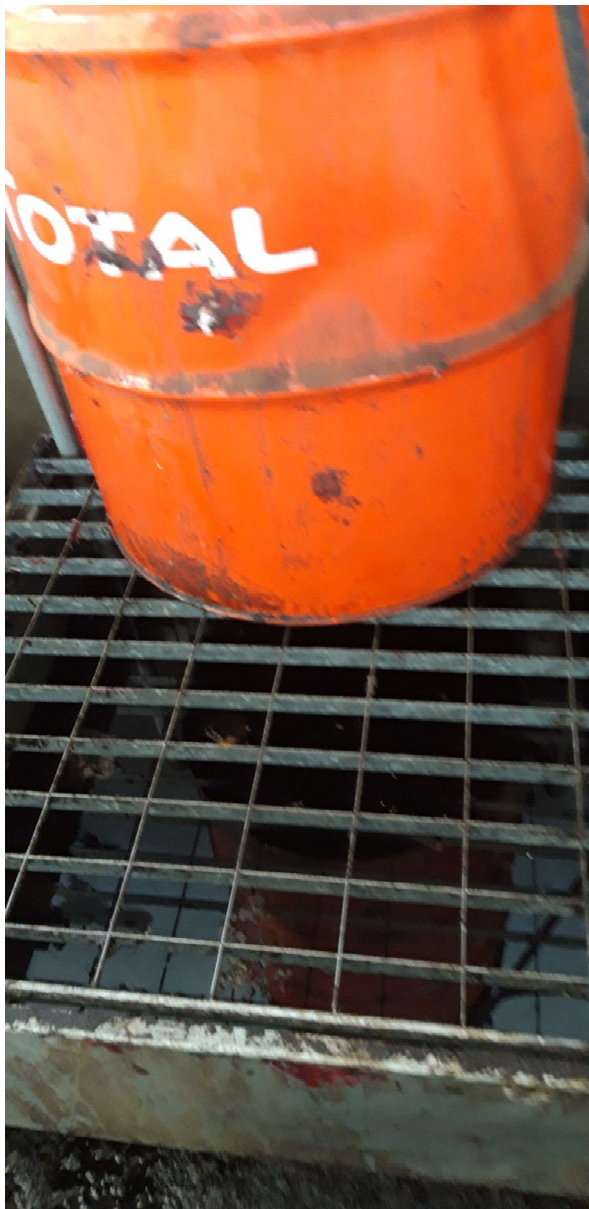
Annexe à la remarque 3 suite à la visite d'inspection

3) Rendre fonctionnel les rétentions de stockage des fûts d'huiles ET étiqueter chaque contenant afin de pouvoir identifier les produits entreposés.

Etiquetage des contenants et pompage de la rétention

3) Travaux réalisés à la suite de votre visite (cf. photos en annexe)
