Mulhouse, le 12 février 2015

**RAPPORT DE L'INSPECTION  
DES INSTALLATIONS CLASSÉES  
CONSTATS D'UNE VISITE DE CONTRÔLE**

Société Sablière HERMANN Frères - carrière de Cernay

- **Suivi de mise en demeure**
- **Inspection du 11 février 2015**

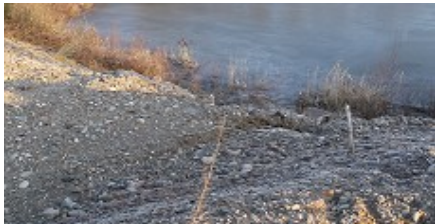
Aménagements imposés ayant fait l'objet d'une mise en demeure	constat
<p><b>zone Nord (parcelles 69 et 70)</b></p> <ul style="list-style-type: none"> <li>– <b>avant le 31 janvier 2015</b>, entre la zone de stockage et le bord du plan d'eau, une partie du talus sera réglé en pente douce vers le plan d'eau et restera à l'état de grave naturelle propice aux lézards,</li> <li>– <b>avant le 31 janvier 2015</b>, sur le bas du talus et <b>en bordure Ouest</b> du plan d'eau, un cortège de petites mares en eau de faible profondeur, à la hauteur du battement des eaux souterraines, propices aux batraciens, sera réalisé, <ul style="list-style-type: none"> <li>• ces petites mares doivent toujours être déconnectées du reste du plan d'eau, pour y empêcher la présence de poissons,</li> <li>• à proximité de ces petites mares, des refuges constitués de tas de pierre et cailloux (<i><u>pas de gravier</u></i>) seront mis en place,</li> </ul> </li> </ul> <p>(...)</p>	<p>La pente du talus Ouest, entre zone de stockage et plan d'eau, a été adoucie.</p>

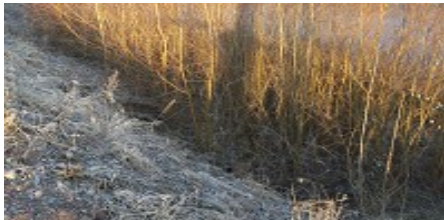
<p>Par souci de sécurité à la personne il n'a pu être réalisé, au pied du talus Ouest adouci, les aménagements initialement prévus ; ceux-ci ont été réalisés à l'angle Sud-Ouest du plan d'eau.</p>

Il a été noté que certains aménagements initialement prévus en pieds de talus Ouest et Est du bord du plan d'eau Nord, n'ont pas totalement pu être réalisés, compte tenu du risque d'enlèvement de l'engin de chantier ; en contrepartie des aménagements de substitution ont été réalisés :

- en berge Sud-Ouest du plan d'eau Nord,
- autour de la mare de la zone du puits de pompage des eaux pour l'installation de lavage de matériaux,

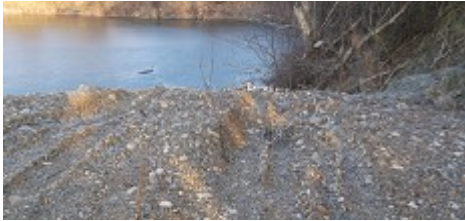
<p><b>zone Nord (parcelles 69 et 70)</b></p> <ul style="list-style-type: none"> <li>– <b>avant le 31 janvier 2015</b>, sur la banquette reconstituée au pied du <b>talus Est</b> ; l'extrémité de cette banquette sera réglée en pente douce vers le plan d'eau et restera à l'état de grave naturelle propice aux lézards ; sur la base de ce talus et en bordure du plan d'eau 2 mares en eau de faible profondeur, à la hauteur du battement des eaux souterraines, propices aux batraciens, seront réalisées : <ul style="list-style-type: none"> <li>• ces mares doivent toujours être déconnectées du reste du plan d'eau, pour y empêcher la présence de poissons,</li> <li>• à proximité de ces mares, des refuges constitués de tas de pierre et cailloux (<i><u>pas de gravier</u></i>) seront</li> </ul> </li> </ul>	<p>La pente du talus Est, en limite Est du plan d'eau, a été adoucie.</p>

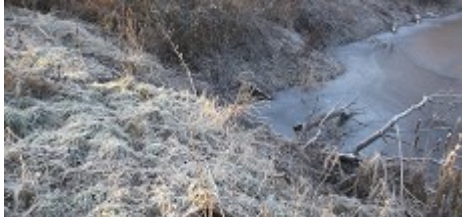
<p>Par souci de sécurité à la personne il n'a pu être réalisé, au pied du talus adouci, les aménagements initialement prévus ; ceux-ci ont partiellement été réalisés en bordure Sud-Est du plan d'eau.</p>

<p><b>L'exploitant s'est mis en conformité</b></p> <p>Des aménagements complémentaires sont prévus en bordure Sud-Ouest du plan d'eau, pendant l'été 2015.</p>
<p><b>zone centrale</b> <b>Avant le 31 janvier 2015 :</b></p> <ul style="list-style-type: none"> <li>— en bordure de berge Nord du plan d'eau un cortège de petites mares en eau de faible profondeur, à la hauteur du battement des eaux souterraines, propices aux batraciens, sera réalisé,</li> <li>• ces petites mares doivent toujours être déconnectées du reste du plan d'eau, pour y empêcher la présence de poissons,</li> <li>• à proximité de ces petites mares, des refuges constitués de tas de pierre et cailloux (<u><i>pas de gravier</i></u>) seront mis en place,</li> </ul> <p>(...)</p>	<p>2 mares ont été réalisées :</p> <ul style="list-style-type: none"> <li>- elles sont déconnectées du plan d'eau,</li> <li>- des refuges (<i>tas de pierres et cailloux</i>) sont présents à proximité.</li> </ul>

et il est prévu des aménagements complémentaires en bordure Sud-Est du plan d'eau Nord (*réalisation Été 2015*).

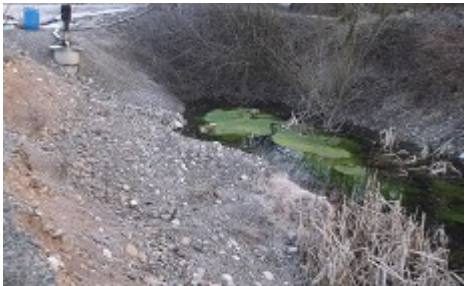
<p>Par ailleurs, l'exploitant a réalisé des aménagements non imposés, au niveau de la zone de pompage des eaux de lavage de matériaux :</p> <ul style="list-style-type: none"> <li>— nettoyage,</li> <li>— adoucissement de pente de talus</li> <li>— réalisation d'une plate-forme graveleuse avec dépressions en bordure de la mare.</li> </ul>

- les berges graveleuses dont il est fait état doivent régulièrement être nettoyées et dé-végétalisées,
- les refuges (*tas de pierres et cailloux*) pour les amphibiens, doivent être entretenus,
- les merlons séparant les mares de reproduction et les plans d'eau doivent être entretenus,
- si nécessaire, au niveau des plates-formes de bord de plans d'eau, les dépressions doivent être entretenues.
