**RAPPORT DE VISITE**

ÉTABLISSEMENT				
Nom de l'entreprise : <b>Sambre et Meuse</b>				
Adresse du site : <i>54, rue des Usines</i> Commune : Feignies				
Le cas échéant, adresse du siège :				
Type d'établissement : A			Priorité : <b>autre</b>	
VISITE				
Date de la visite : 06/01/2022				
Visite	administrative	programmée	accident	annoncée
Objet de la visite : Visite avec l'ADEME suite à l'accord pour intervention en urgence impérieuse				
Liste des installations inspectées : Site complet				
SUITES DE LA VISITE				
<input checked="" type="checkbox"/> Lettre de suites	<input type="checkbox"/> Mise en demeure	<input type="checkbox"/> Autres suites administratives

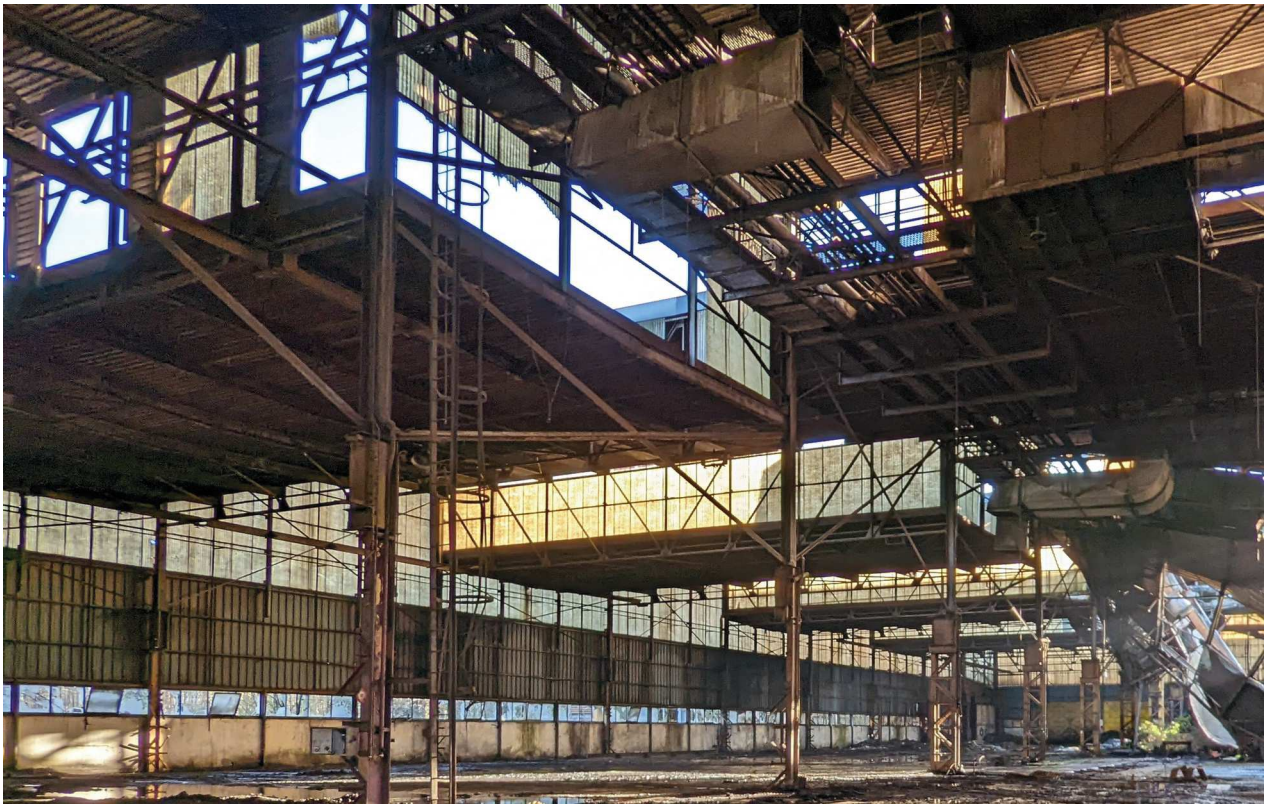
- **la stabilité des bâtiments** : les poteaux de soutien de la structure sont découpés en deux (cf. planche photographique) ;
- **l'environnement** : les transformateurs présents sur le site lors de la visite du 19 juillet 2021 ne sont plus présents. Ceux-ci, compte tenu de leur âge, contenaient très probablement des PCB. Le sol et les canalisations ouvertes à proximité présentent des traces d'huiles, probablement contaminées (cf. planche photographique) ;
- **les personnes** : de nombreuses plaques d'égout ont été retirées, laissant ainsi des ouvertures dans le sol où des personnes pourraient chuter (cf. planche photographique).

Poteaux intacts et découpés

Compte tenu des opérations de ferrailages sur la structure des bâtiments, l'inspection des installations classées a exigé que les opérations de ferrailage en cours soient arrêtées.

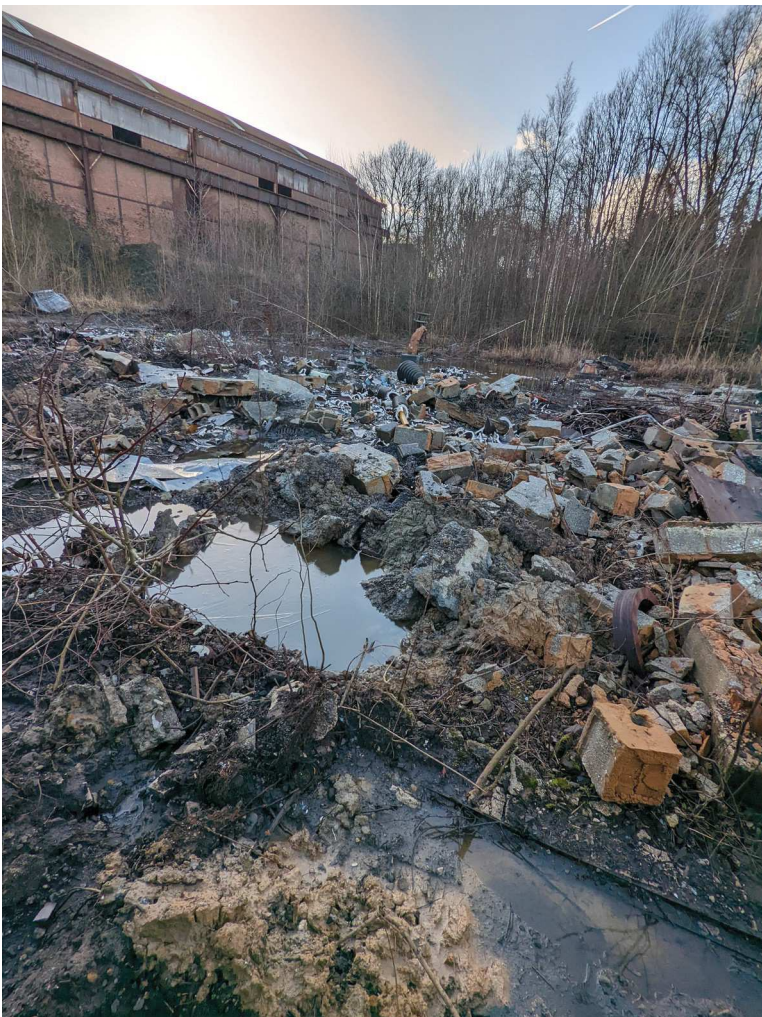
Concernant les transformateurs du hall 2, (répertorié sous station Nord dans le rapport ENTIME de cessation), il a été constaté que ces transformateurs, qui n'avaient pas fait l'objet de recherche durant la précédente visite, ne sont plus présents sur le site.

Zone des transformateurs démantelés

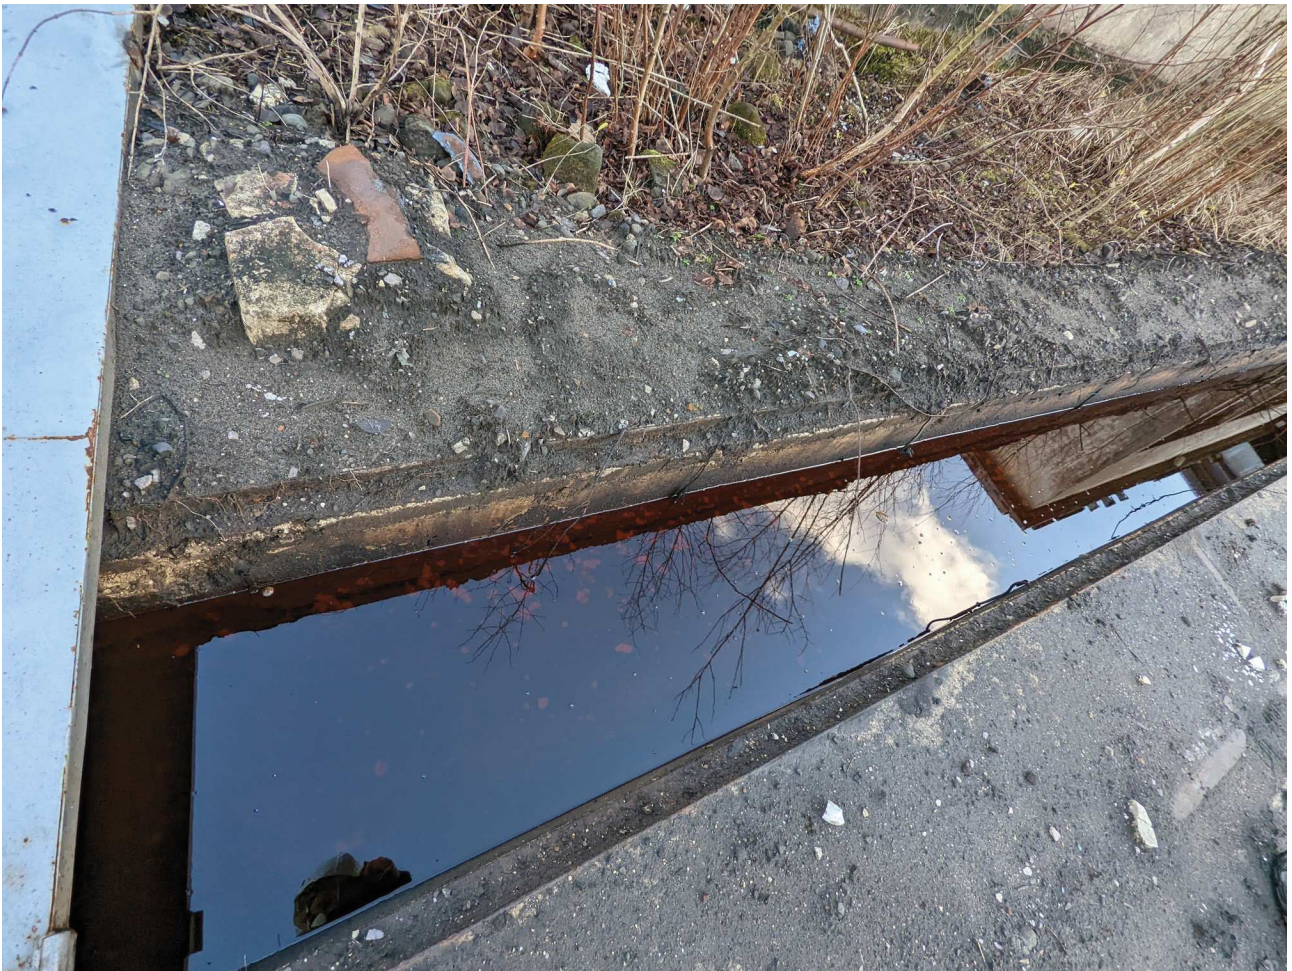
Canalisation entourant la zone des transformateurs démantelés, présence d'eau et d'huile, de couleur rouge

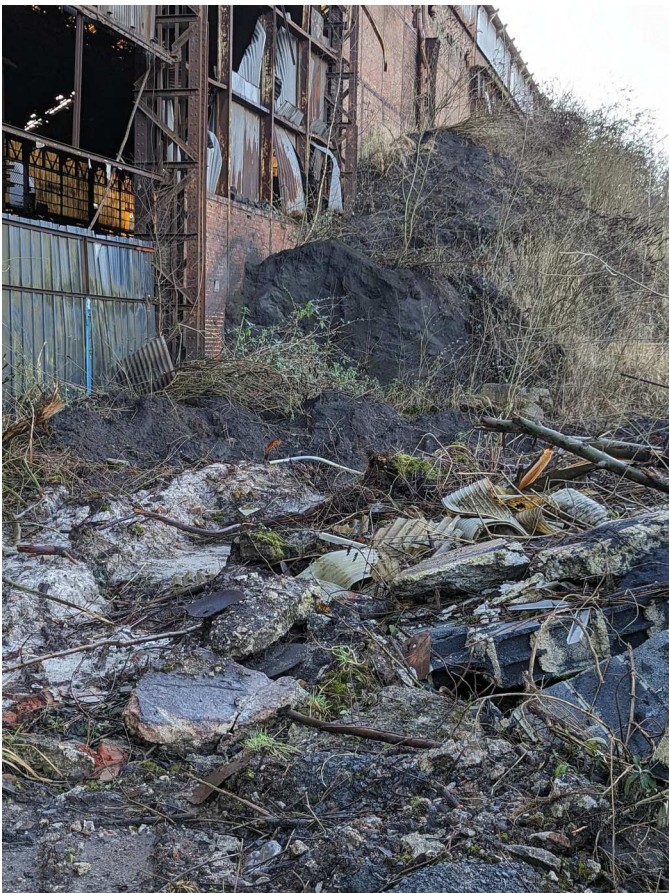
Par ailleurs, dans le RCTF, l'ADEME envisageait de procéder à la recherche du captage AEP présent sur le site. Ce captage était localisé à proximité des transformateurs qui ont été démantelés. La recherche de ce captage est rendue plus compliquée du fait des mouvements de terre qui ont eu lieu à proximité.

Emplacement estimé de l'ancien captage AEP

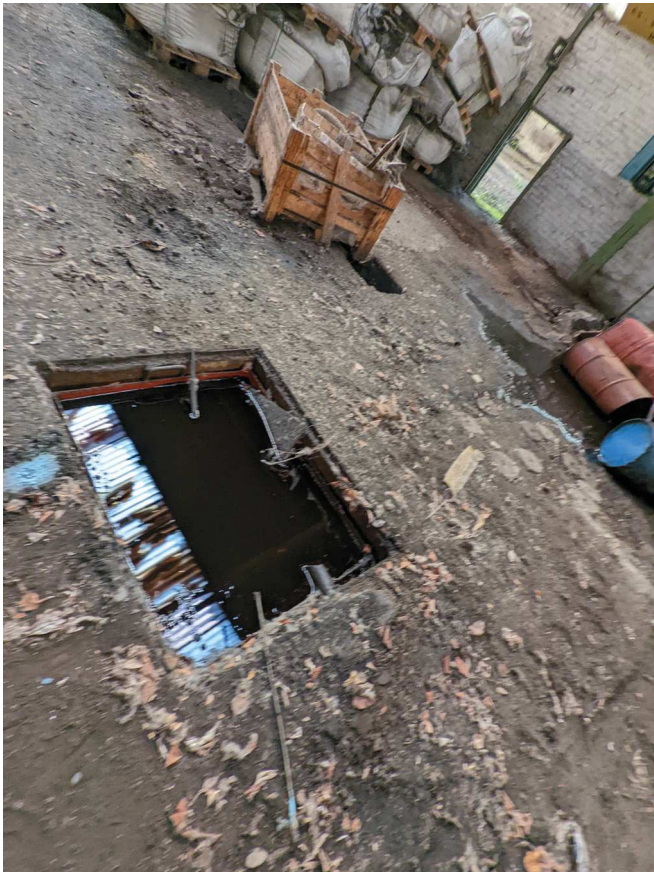
Trous dans le sol sans système anti chute

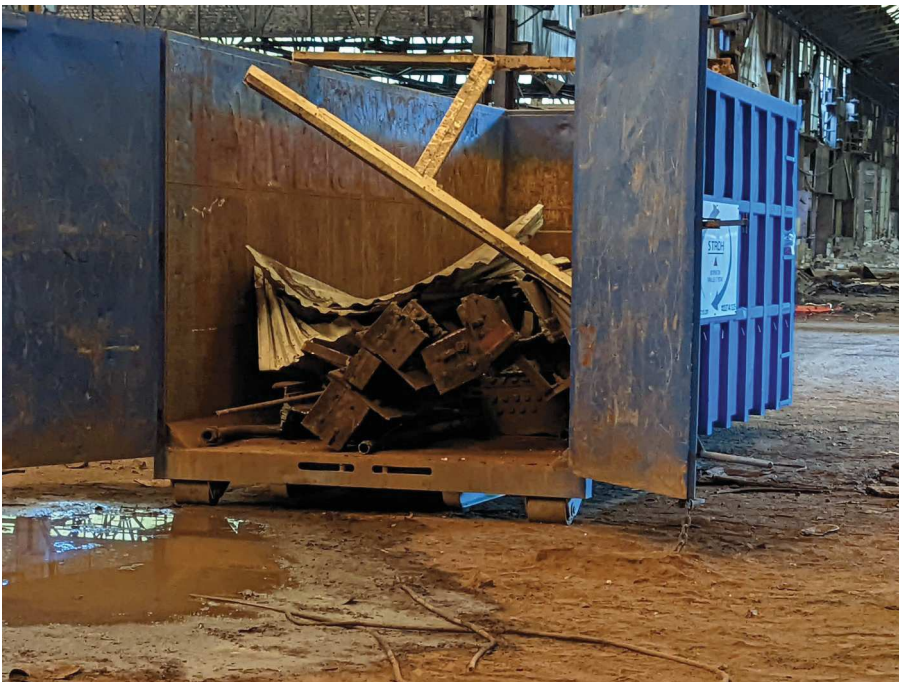
Le jour de l'inspection, deux bennes de la société STROH sont présentes sur le site : une à l'entrée du site en extérieur, l'autre à l'intérieur d'un bâtiment. Cette dernière contient des métaux, dont des poteaux a priori.

Benne présente à l'intérieur  
d'un bâtiment, présence de  
poteaux métalliques

La société STROH a également été contactée par téléphone et par courriel le 10 janvier 2022. Celle-ci a déclaré être mandatée par la société Viano Even pour déposer les bennes mais ne pas être impliquée dans les opérations de ferrailage. (L'entreprise réalisant le ferrailage est différente de celle précédemment rencontrée par l'inspection des installations classées le 19 juillet 2021). L'inspection des installations classées a donc demandé à la société STROH que les bennes soient retirées, en ayant au préalable sollicité l'accord du liquidateur pour pénétrer sur le site.

L'ADEME s'est de nouveau rendue sur le site le 09 février 2022. À cette occasion, l'entreprise STROH a pu récupérer ses bennes. Le ferrailage a bien cessé sur le site.
