Rapport de l'Inspection des installations classées

Visite d'inspection du 09/03/2026

Site des Maisons Rouges à Chenon – 9 mars 2026

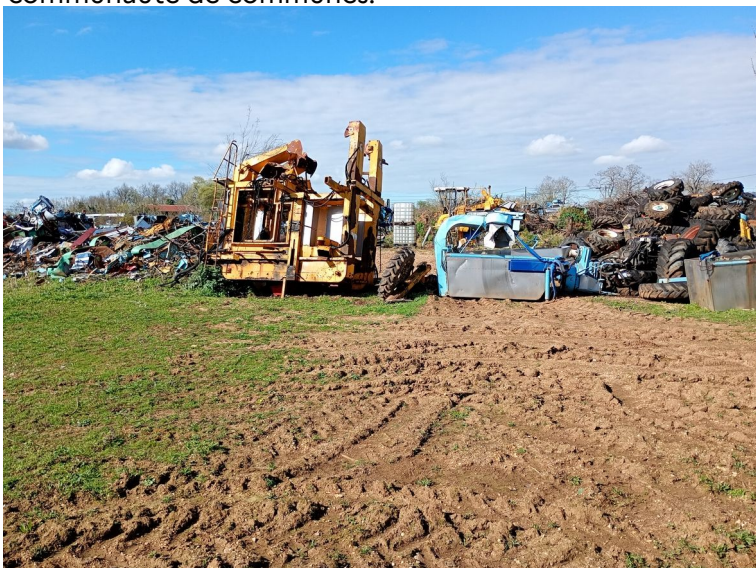
Cliché 1 : L'accès au site du côté du terrain de la communauté de communes.

Avec les différentes parties présentes sur site pour la visite, il est convenu que le chantier d'évacuation doit reprendre le lundi 23 mars 2026. La Communauté de Communes accepte un droit de passage sur ses parcelles afin d'accéder au site pour faciliter les évacuations de déchets, sur une période limitée au 30 avril 2026.

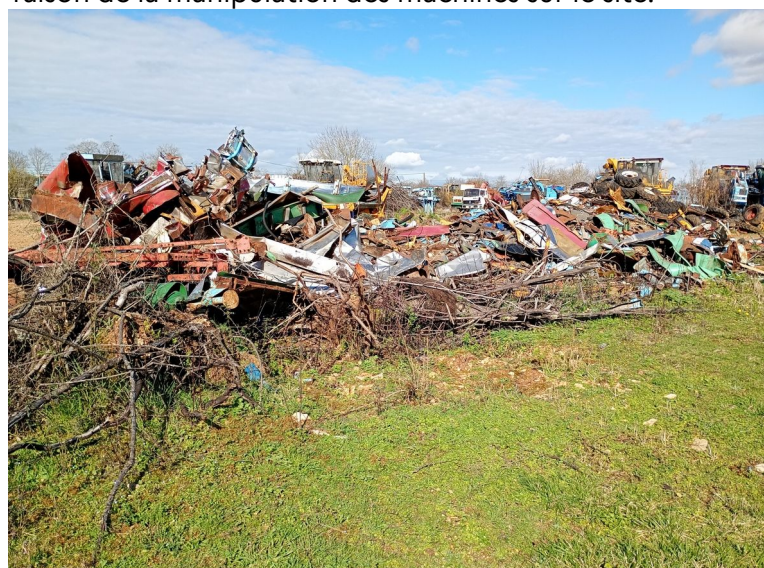
Cliché 2 : La clôture défoncée et les arbres arrachés en raison de la manipulation des machines sur le site.

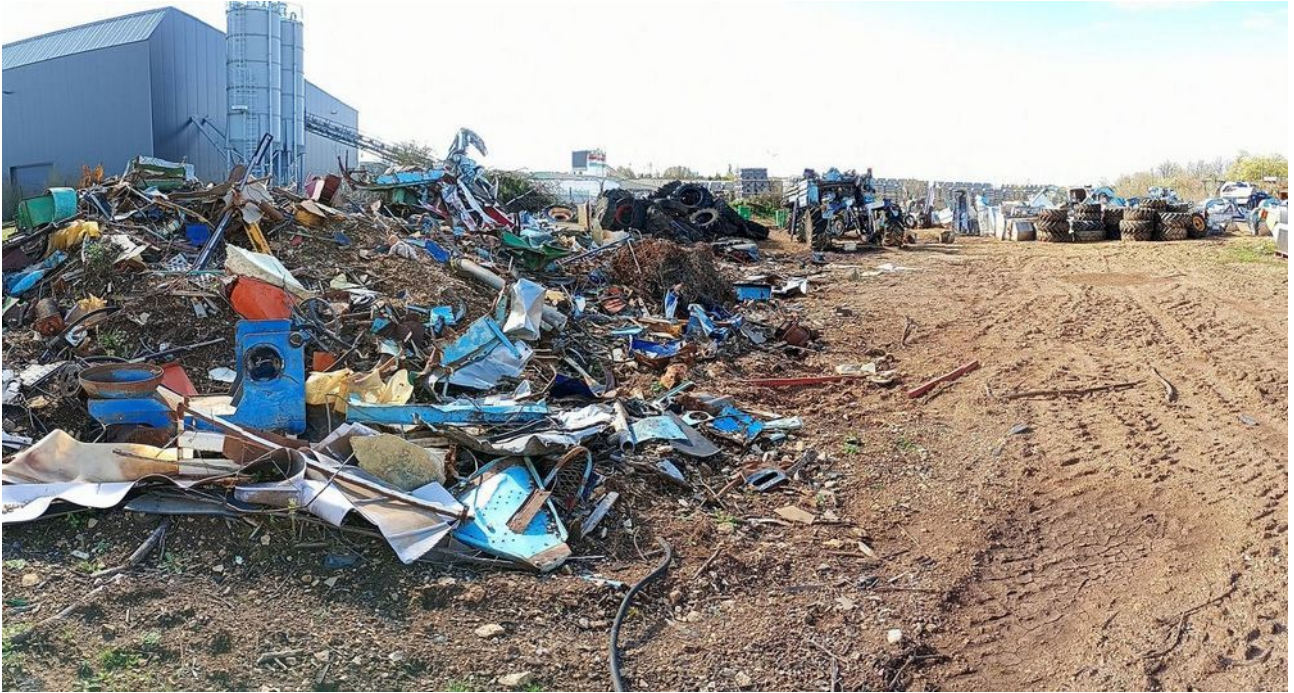
Cliché 3 : Petit panoramique du site derrière le tas du cliché 2.

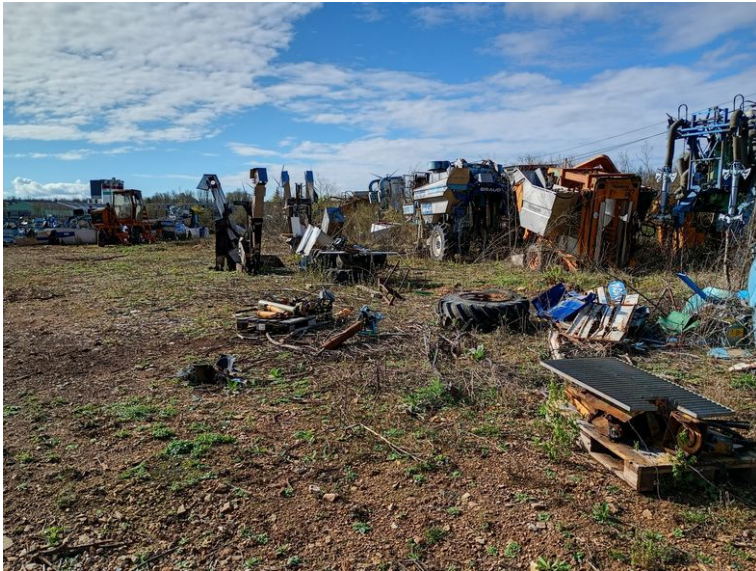
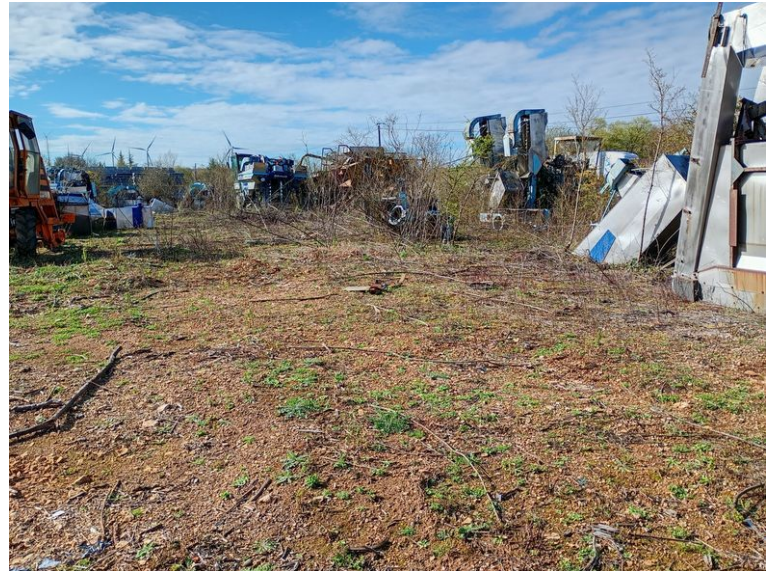
Des machines ont été évacuées sur la moitié de la parcelle. Il en reste tout de même du côté de la parcelle longeant la route nationale 10. Des îlots de stockage de déchets métalliques et de pneumatiques ont été créés pour les rassembler en vue de leur prise en charge.

Clichés 4 et 5 : Présences de quelques machines. D'autres ont été évacuées libérant de l'espace.

Demande à formuler à l'exploitant à la suite du constat : <p>Les évacuations doivent se poursuivre. Il est convenu de reprendre le chantier le lundi 23 mars 2026 afin de finir de retirer ce qu'il reste.</p> <p>L'exploitant étant défaillant sur l'évacuation des machines agricoles hors d'usage, l'inspection sollicite directement le maître de chantier et la société AFM Recyclage (DERICHEBOURG) pour appliquer, immédiatement et dans le délai mentionné ci-après en cohérence avec celui fixé par la Communauté de Communes pour accéder au site par la parcelle voisine dont elle est propriétaire, la prescription de l'article 2 de l'arrêté préfectoral portant mesures conservatoires du 24 février 2015 pris à l'encontre de l'exploitant.</p> <p>Afin d'avoir une traçabilité des machines agricoles évacuées, les entités requises doivent fournir les bordereaux de prise en charge des machines. Ces documents seront, impérativement, à transmettre à l'inspection.</p>

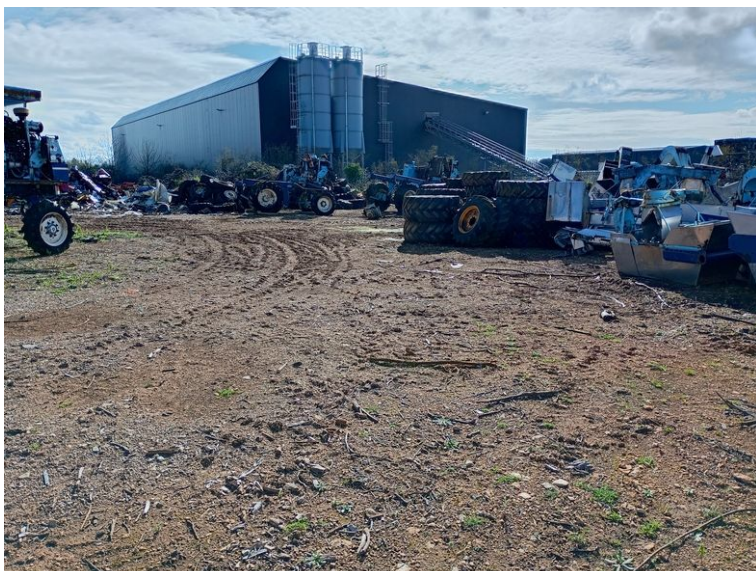
L'exploitant a entassé, au fond du site, de nombreuses bennes en inox provenant de vendangeuses. Il souhaite les garder. Ces bennes, en assez bon état, ne posent pas de problèmes particuliers en matière environnementale.

Cliché 6 : Au fond du site, les bennes en inox sont à droite.

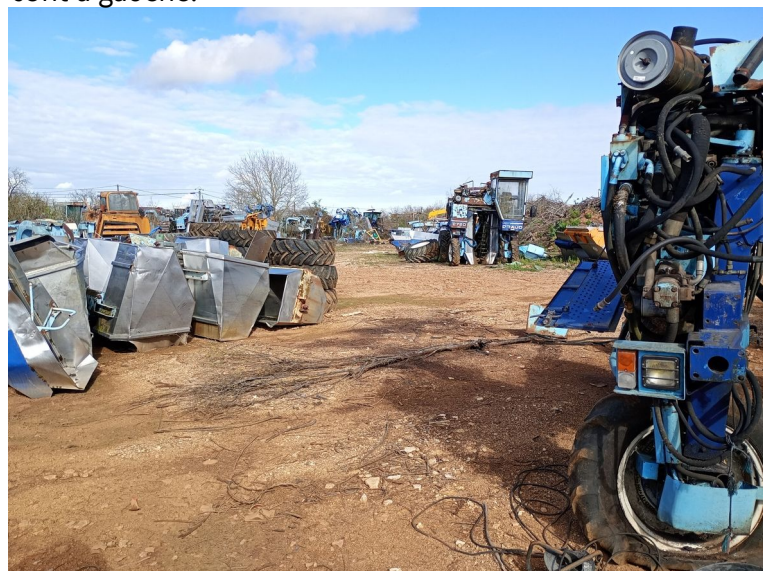
Cliché 7 : Vue opposée au cliché 6. Les bennes en inox sont à gauche.

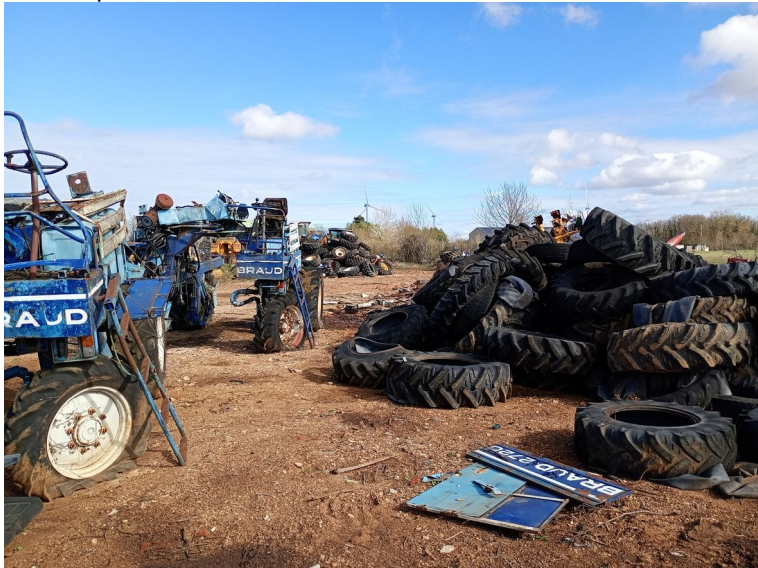
Un tas de pneumatiques, au sud du site, est apparu durant la période automnale/hivernale. Ils proviennent sans doute d'un autre site utilisé par le même exploitant à Cognac, qui a fait l'objet récemment d'un contrôle par l'inspection des installations classées qui a demandé l'évacuation de ces déchets.

Par contre, l'exploitant souhaite conserver et gérer lui-même les pneumatiques usagés entassés sur le site. L'inspection considère que ce n'est pas possible, car, potentiellement, ils présentent un risque de propagation d'incendie en cas de départ de feu sur la parcelle embroussaillée et doivent donc être évacués avec les autres déchets présents.

Cliché 8 : Les pneumatiques à évacuer à droite et en arrière plan.

Constats : <p>Le maître de chantier fait état que des déchets métalliques ont été évacués. Aucun bordereau n'a été transmis à l'inspection.</p> <p>Sur site, il reste des tas de déchets métalliques, de pneumatiques (dont certains semblent venir d'un autre site, car ils n'étaient pas présents lors de la mise en pause du chantier début août 2025 – il pourrait s'agir de l'autre site du même exploitant implanté à Cognac).</p> <p>Il reste, sur la partie nord du site, les déchets déjà recensés à savoir, des bidons de peintures ouverts, des métaux, des batteries, des pneumatiques et des bidons d'huiles hydrauliques et de moteur.</p>
Demande à formuler à l'exploitant à la suite du constat : <p>L'exploitant étant défaillant sur l'évacuation des déchets divers, dangereux comme non dangereux, l'inspection sollicite directement le maître de chantier et la société AFM Recyclage (DERICHEBOURG) pour appliquer, immédiatement et dans le délai mentionné ci-après en cohérence avec celui fixé par la Communauté de Communes pour accéder au site par la parcelle voisine dont elle est propriétaire, la prescription de l'article 2 de l'arrêté préfectoral portant mesures conservatoires du 24 février 2015 pris à l'encontre de l'exploitant.</p> <p>Les bordereaux de suivi de déchets évacués doivent être établis et transmis à l'inspection.</p>

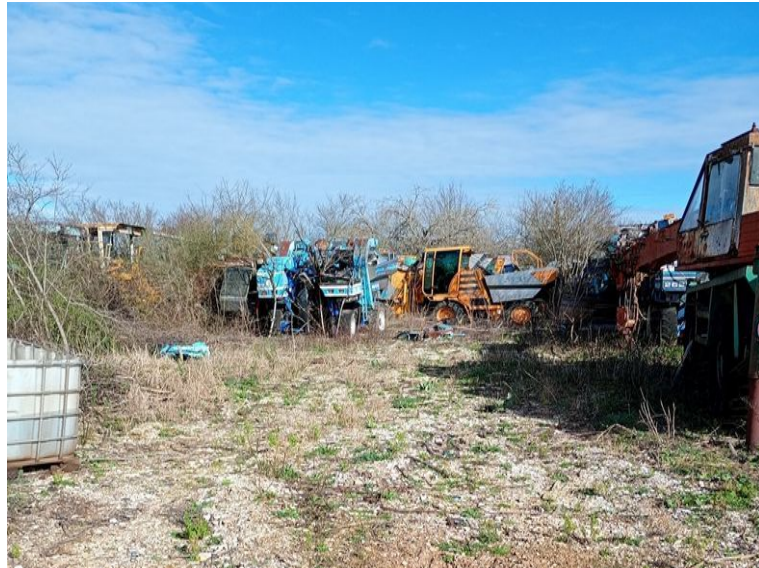
Cliché 9 : Vue de la limite nord au-delà de laquelle rien n'a été fait.

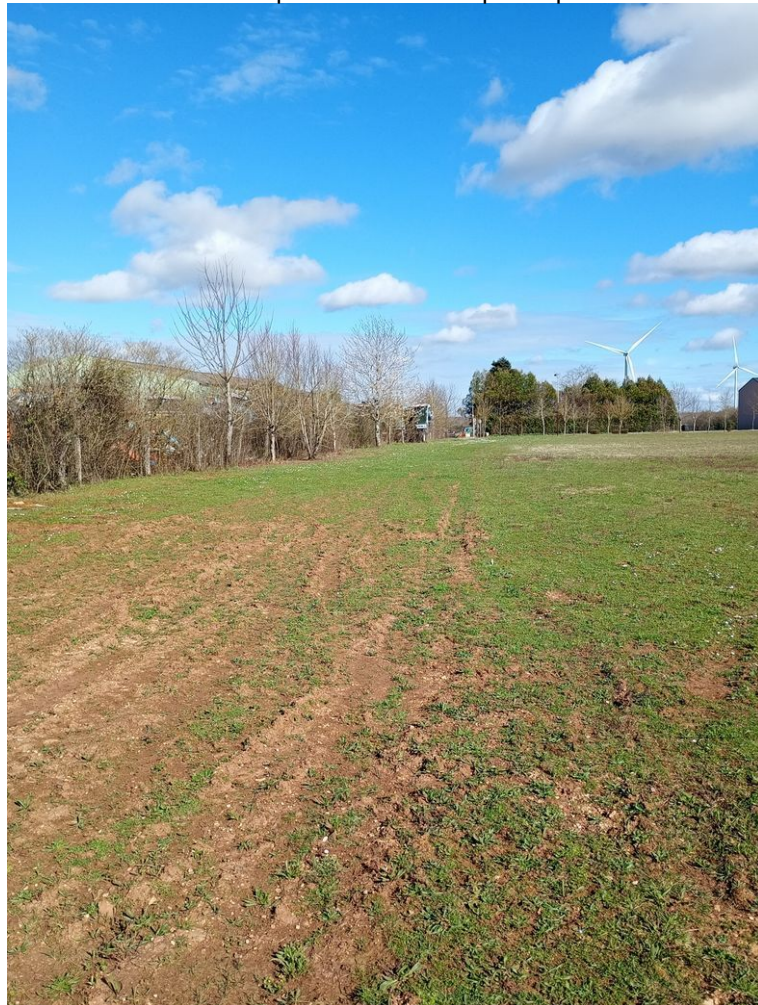
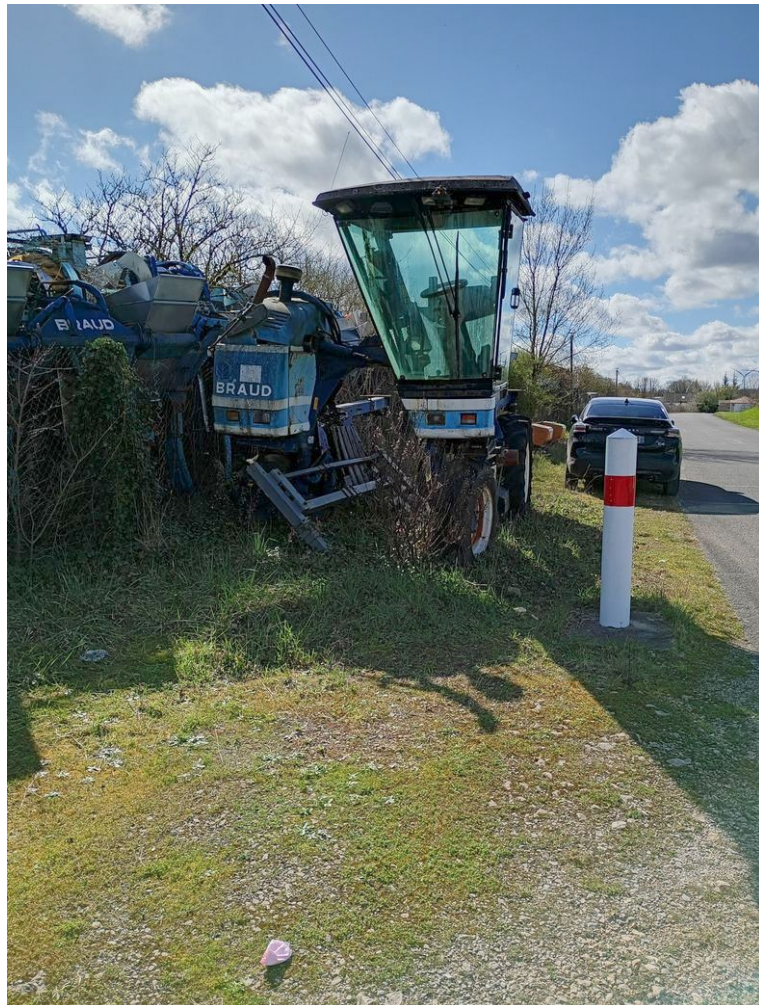
Clichés 10 et 11 : Deux machines sont encore présentes à l'extérieure du site. Une du côté de la communauté de communes et l'autre près de l'entrée principale du site. Elles doivent être retirées.

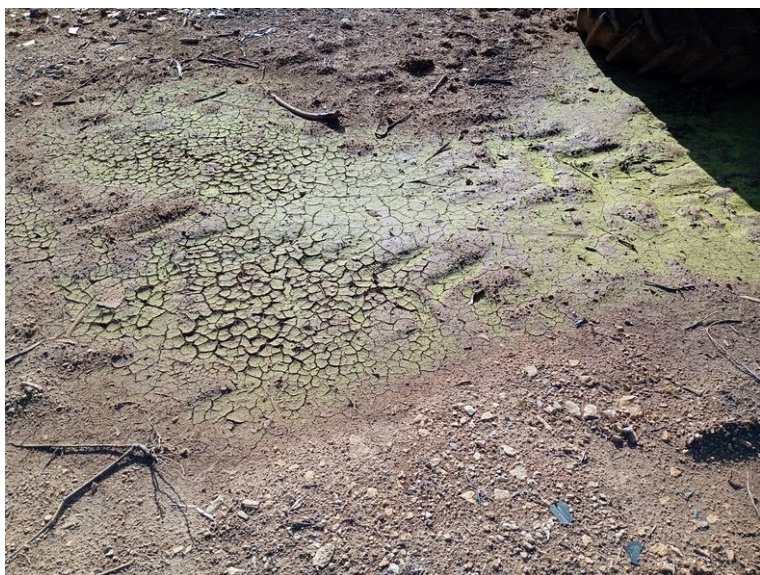
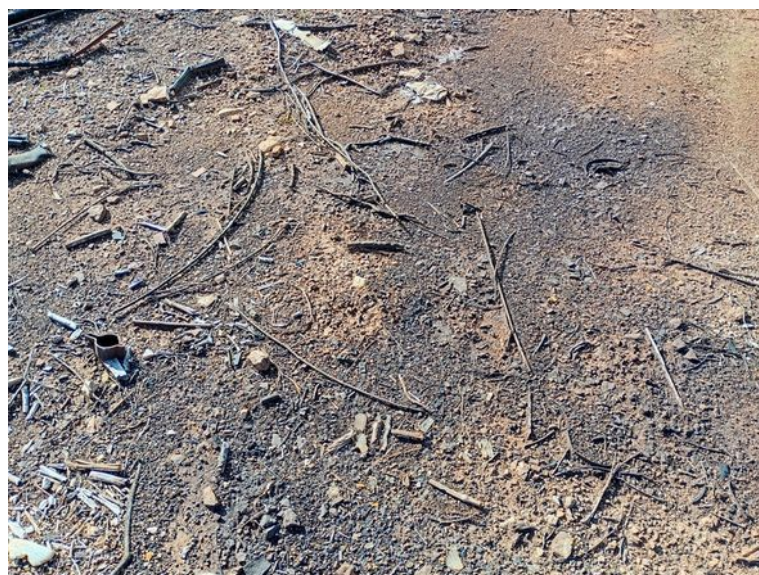
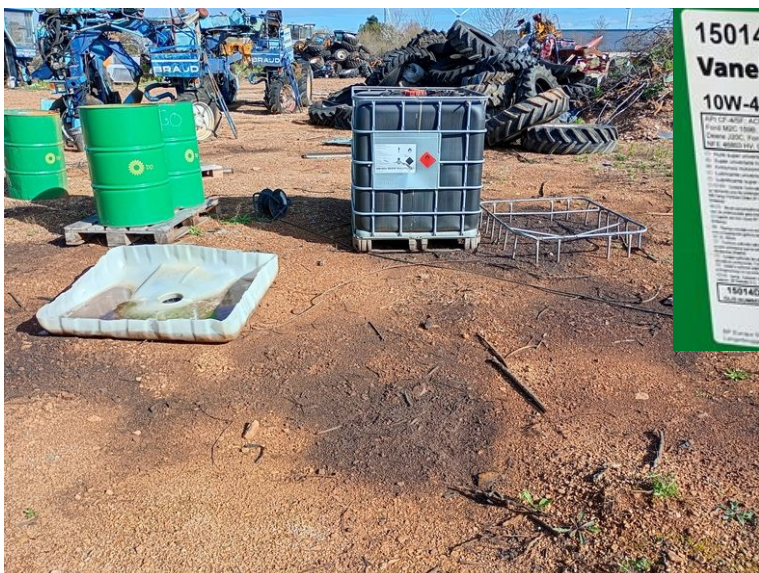
Les spots de pollution découverts

L'évacuation des machines agricoles déjà réalisée a révélé des spots de pollution par hydrocarbures dont la superficie cumulée est de taille conséquente et semble récente considérant la brillance en surface et l'odeur qui s'en dégage. Deux autres spots sont découverts aux abords du site, aux emplacements respectifs de machines agricoles qui étaient présentes auparavant. Ces spots seront à analyser une fois que l'évacuation des machines et déchets divers sera finie. Une gestion de la

Des traces de pollution (par produits phytosanitaires et par des hydrocarbures) ont été mis à jour à différents endroits du site.

pollution sera à opérer.

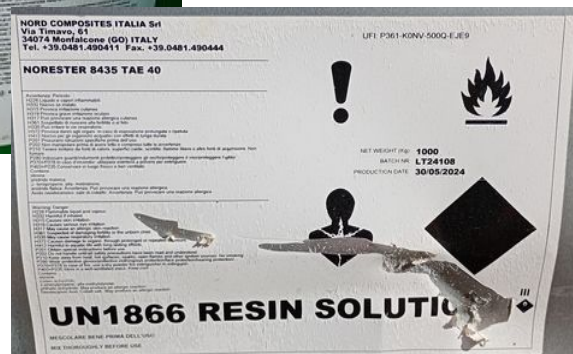
L'exploitant a, aussi, entreposé des fûts de 200 litres d'huile moteur et un récipient IBC contenant de la résine utilisée par imprégnation avec de la fibre de verre. Ces récipients contenant des matières polluantes ne sont pas sur rétention.

Clichés 14 à 16 : Les bidons verts et l'IBC noir ont été placés au sud du site par l'exploitant. Les bidons de 200 litres contiennent de l'huile moteur pour engins agricoles (huiles neuves apparemment) et l'IBC contient une résine imprégnable avec les fibres de verre.

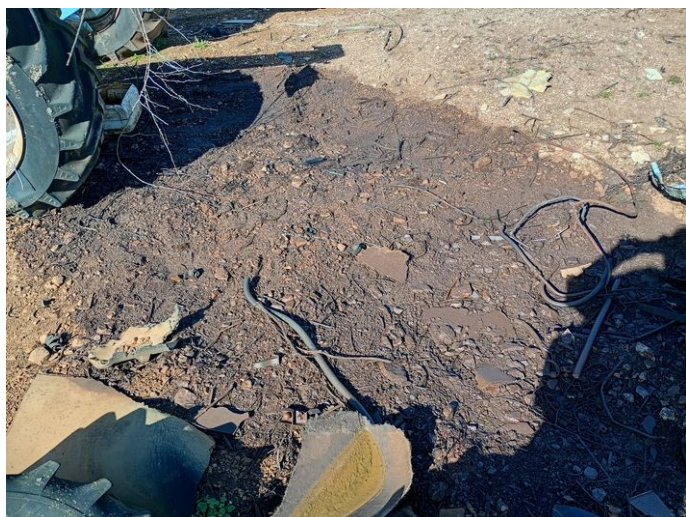
Cliché 17 : Spot de pollution aux hydrocarbures important.

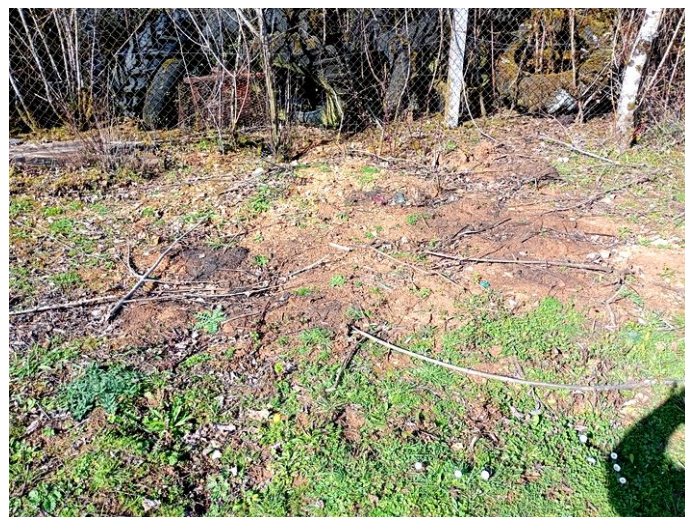
Cliché 18 : Spot de pollution aux hydrocarbures à l'extérieur du site le long de la clôture.
