**PRÉFET  
DU  
PUY-DE-DÔME**

Rapport de contrôle de l'inspection des installations classées		
Référence : 20220318-RAP-63-0306-Insp-Fusium-Lezoux.odt		
Nom et adresse de l'établissement contrôlé		Code DREAL
SAS FUSIUM 68 Avenue de Verdun 63190 LEZOUX  SIREN : 412933020		S3IC 0163.00158  Priorité DREAL <input type="checkbox"/> PN <input type="checkbox"/> AE <input type="checkbox"/> SP <input type="checkbox"/> Autre Régime <input type="checkbox"/> A <input type="checkbox"/> E <input type="checkbox"/> D <input type="checkbox"/> NC SEVESO / IED <input type="checkbox"/> HAUT <input type="checkbox"/> BAS / <input type="checkbox"/> IED
Activité principale : Imprimerie		
Date du contrôle : 03/03/2022		Date de la précédente visite : 24/11/2020
Inspecteur(s) :		
Type de contrôle		
<input type="checkbox"/> Inspection annoncée <input type="checkbox"/> Inspection planifiée <input type="checkbox"/> Inspection inopinée <input type="checkbox"/> Inspection circonstancielle

## Annexe 1 – Photos

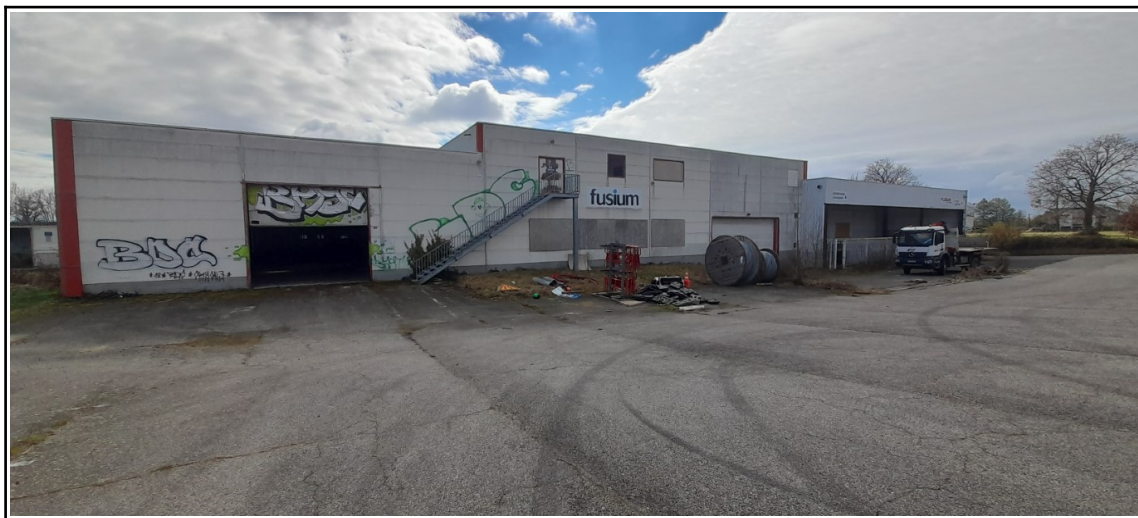
Photo n°1 – Vue extérieure coté nord

Le jour de l'inspection, il est constaté des intrusions et actes de vandalisme du bâtiment (faux-plafond, cloisons, ...). Les accès au bâtiment sont dégradés et ouverts, les vitres et les panneaux d'agglomérés posés pour limiter les accès sont cassés.

Au-delà de ce non-respect de l'arrêté préfectoral, l'inspection vous rappelle qu'il est de la responsabilité de la **SELARL MANDATUM de prendre toutes les mesures et dispositifs limitant durablement l'accès au bâtiment, tout particulièrement en ce qui concerne le toit terrasse au regard du risque de chute que celui-ci représente.**

Afin de finaliser la cessation d'activité, l'exploitant procédera aux mesures de mise en sécurité du site en fermant les accès au site (ouvertures dont celles du toit-terrasse, portes et portails métalliques) .

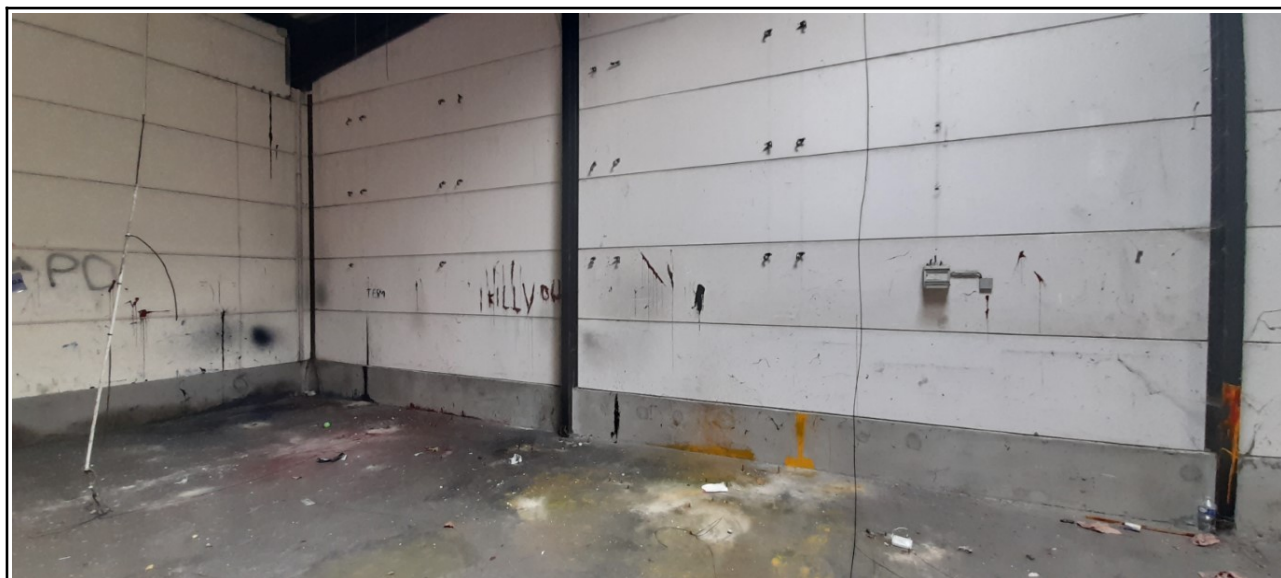
Photo n°9 – Anciennes arrivée d'encre

La société Chimirec a procédé en octobre 2021 au conditionnement et à l'évacuation en centre agréé des encres d'impression et équipements souillés (tuyaux) encore présents sur le site. Tous les déchets et produits dangereux de l'installation ont été évacués du site. Les bordereaux de suivis des déchets correspondant ont été transmis.
